## PLANERINGS PM/GEOTEKNIK

DEROME HUS AB

**Hedeborg etapp 1, Kinna, Marks kommun**

**ÖVERSIKTLIG GEOTEKNISK UNDERSÖKNING OCH UTREDNING FÖR DETALJPLAN**

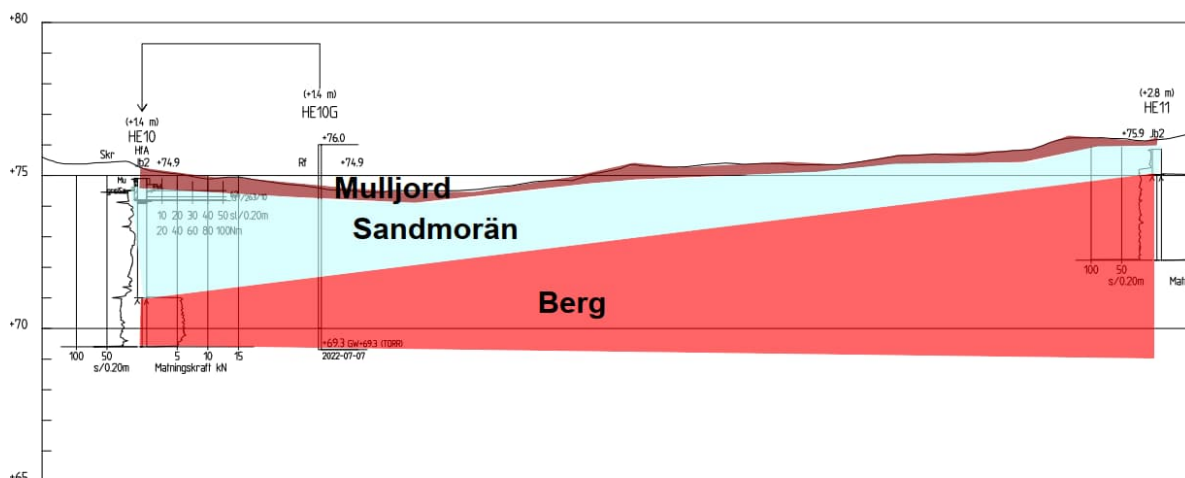
Figur 5: Tolkad jordlagerföljd i sektion A

Överst utgörs jordlagren av **mulljord**. Enligt utförd skruvprovtagning har mulljorden en mäktighet på omkring 0,1 m.

Under mulljorden följer ett lager av **siltig grusig sandmorän**. Moränen kan förväntas innehålla både sten och block. Mäktigheten varierar inom området och har uppmätts till som mest 5 m för att saknas helt där det förekommer berg i dagen. Jorddjupen avtar i anslutning till områden med berg idag.

Enligt utförda hejarsonderingar har moränen en lagringstäthet som är fast till mycket fast.

I områdets mellersta del förekommer en sänka med ytliga **lösa, växellagrade sediment** som utgörs av torv, silt, lera och sand. Mäktigheterna är generellt små och uppgår till mellan 0,5 och 1 m med lokala förekomst med upp till 1,9 m.

Enligt utförda hejarsonderingar har sedimenten en lagringstäthet som är lös till mycket lös.

Berget förekommer generellt ytligt i området och jordmäktigheterna har uppmätts till som mest 4,8 m. Utförda jord-bergsonderingar visar på bergnivå mellan 0,6 och 4,8 m djup under markytan. Berg i dagen förekommer inom hela området.

Under byggnader och anläggningar skall all yttlig jord innehållande organiska jordar, såsom mulljord samt lösa växellagrade lösa sediment utskiftas.

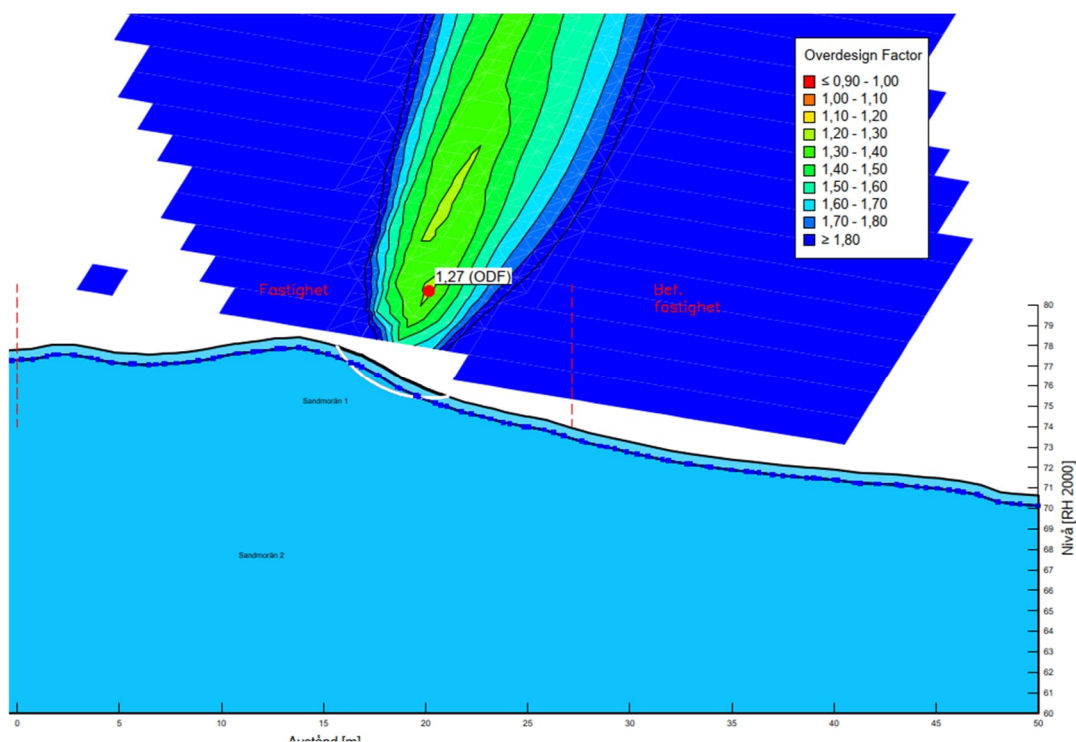
Figur 10: Beräkningssektion befintliga förhållanden

Utförd stabilitetsberäkning visar på att totalstabiliteten är godkänd ( $F_{EN} > 1,0$ ) för såväl befintliga förhållanden som planerad bebyggelse.

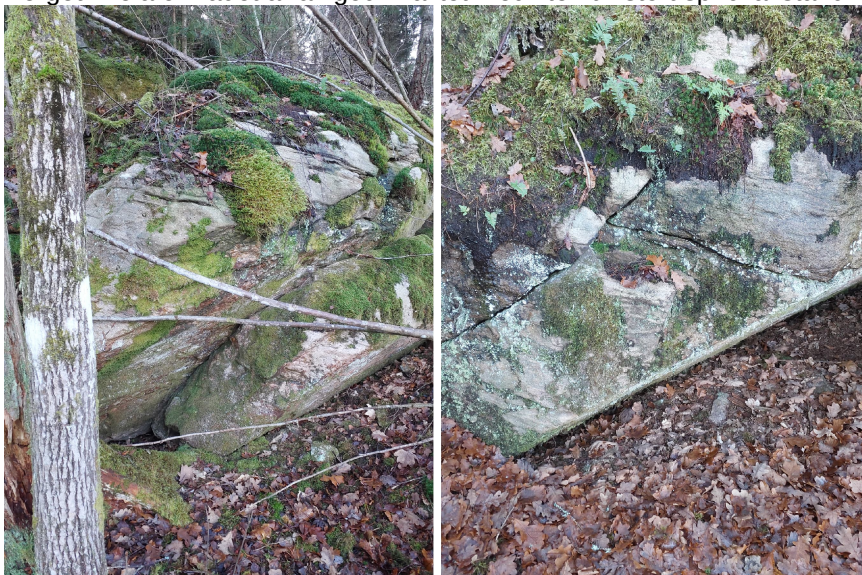
Figur 13: Exempelbilder berg i dagen och block.

Berget i Fokusområde 1 till 3, enligt figur 12, har påverkats av och visar ringa tecken på vittring. En del lösa block finns i de brantare slänterna men också ganska spridd i hela planområdet, se figur 13.

Berget i hela området är av god kvalitet med liten till stort sprickavstånd.

Inom den södra delen av området speciell i Fokusområde 2 enligt Figur 12 finns naturliga bergslänter där spricksystemet i berget ger upphov till instabila block. Innan markarbeten med bergschaktning utförs i eller nära dessa slänter bör schaktens utformnings påverkan på blocken undersökas för att utröna behov av att stabilisera blocken. Spricksystemet i bergmassan kan i kombination med bergschaktens orientering ge upphov till blockbildning, innan bergschaktning utförs ska en detaljerad kartering av avtäckt berg utföras för att utröna behov av förförstärkning. Lösa block ska bortplockas.

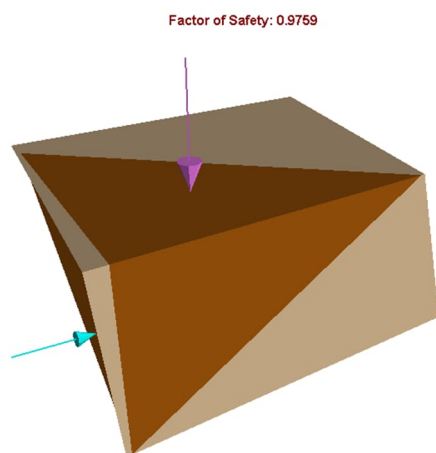
**Figur 6:** Swedge analys av släntstabilitet för karterat sprickor 35/043 och 82/100

Vid fältbesök har slänten i Fokusområde 4 enligt Figur 12 sprickkarterats med fokus att använda data i stabilitetsutredning. Ett vattentryck på 80% av slänthöjd och en belastning med hus direkt på slänt av 20kPa har antagits. Alla sprickkombinationer har analyserats och den lägsta värdet för säkerhetsfaktor (SF) visar 0,9759. Slänt bedöms vara stabil med en  $SF > 1$ . I modellen placeras lasten som mest ofördelaktigt på krönet, i verkligheten kommer avståndet mellan konstruktion och krön vara minst 12 m, därav anses slänten vara stabil även med konstruktion.

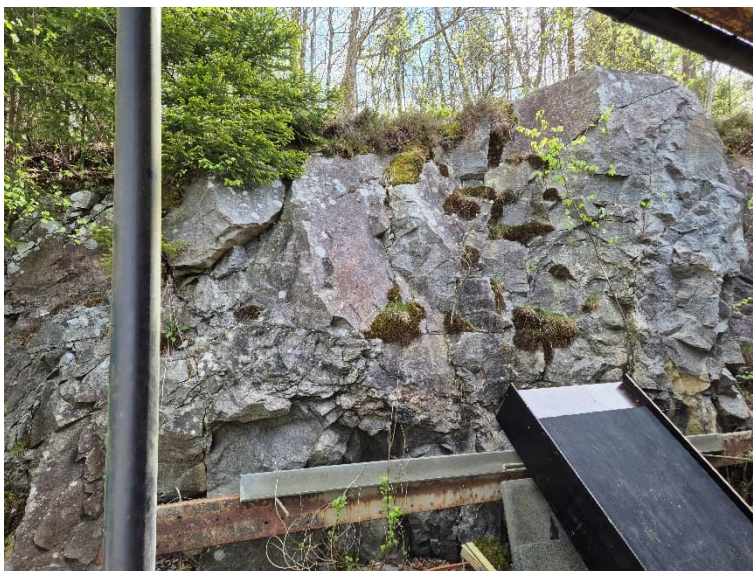
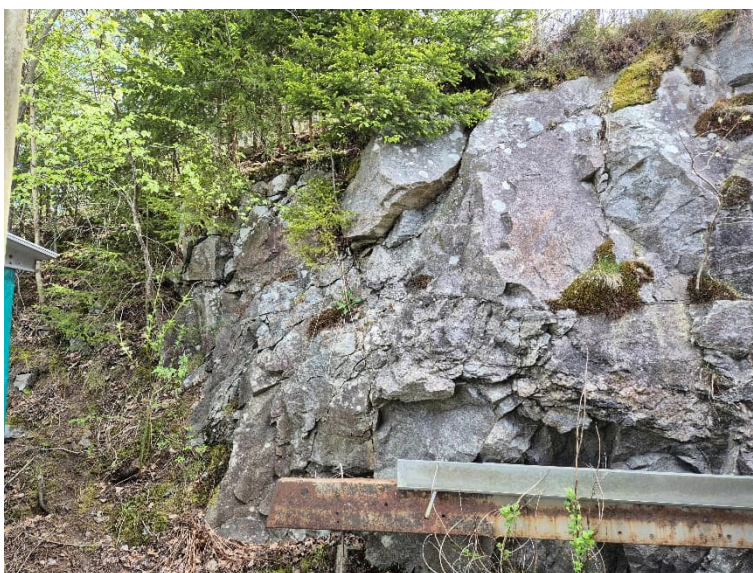
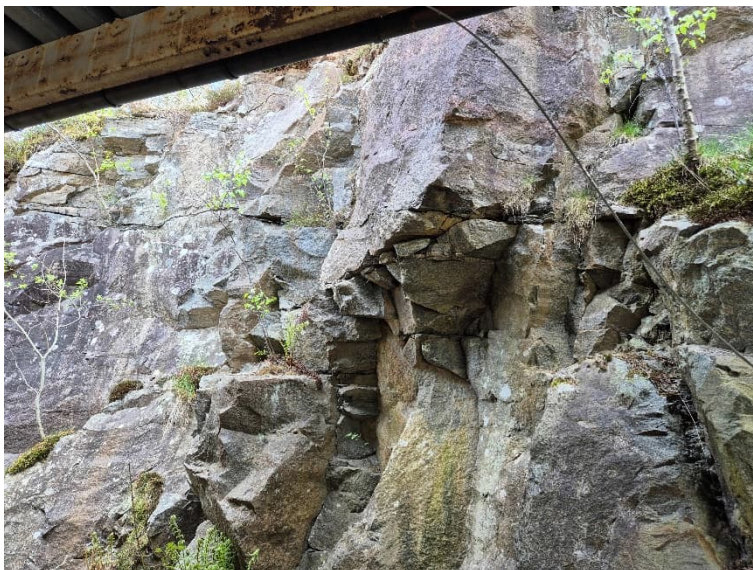
**Figur 13-15:** Slänt vid stenhuggeri

Fokusområde 4 har en stor sprängpåverkan med en mängd lösa block, ser figur 14 till 16, vid slänten mot stenhuggeri (Backsippan 9)

I den norr-västliga delen som är Fokusområde 4 enligt *Figur 12* bedöms den naturliga och sprängda bergslanter som stabilt. Däremot är själva sprängda slänt mot Stenhuggeri (Backsippan 9) mycket påverkat, ser *Figur 13-15*. Det kan inte uteslutas att block komma falla ut under arbeten på släntkrönen. Innan arbete påbörjas ska slänten åtgärdas med en skrotningsinsats för att ta ner lösa block.
