PLANERINGS PM/GEOTEKNIK

DEROME HUS AB

Hedeborg etapp 1, Kinna, Marks kommun

GEOTEKNISK UNDERSÖKNING OCH UTREDNING FÖR DETALJPLAN

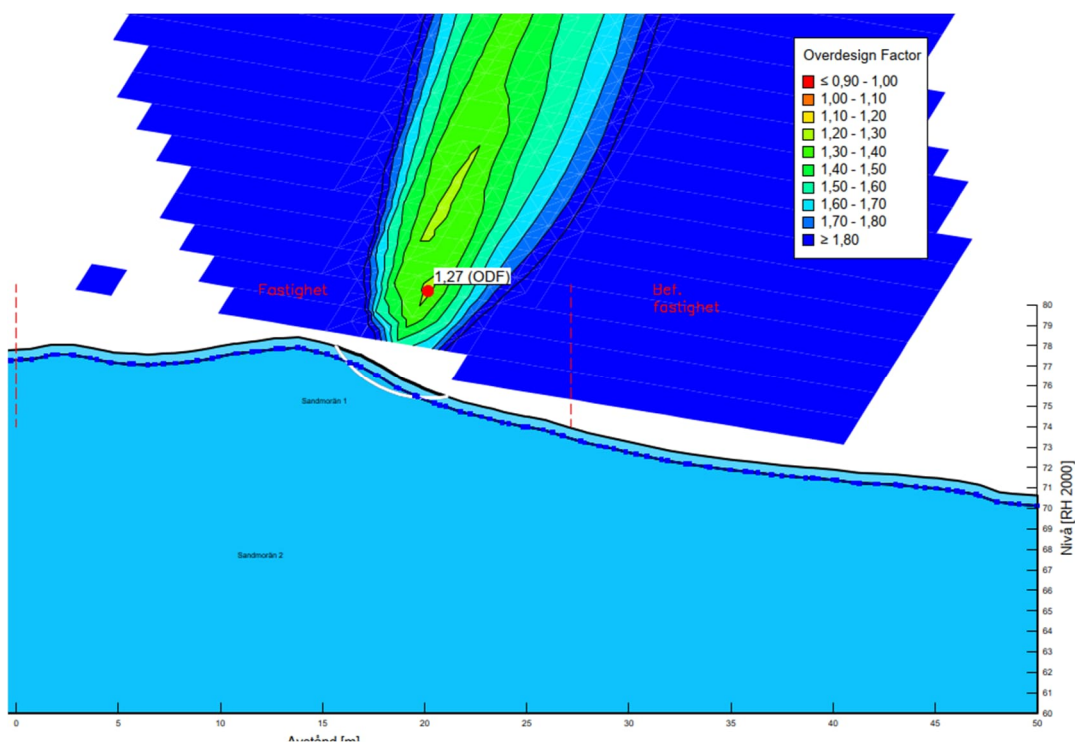
Figur 10: Beräkningssektion befintliga förhållanden

Utförd stabilitetsberäkning visar på att totalstabiliteten är godkänd ($F_{EN} > 1,0$) för såväl befintliga förhållanden som planerad bebyggelse.

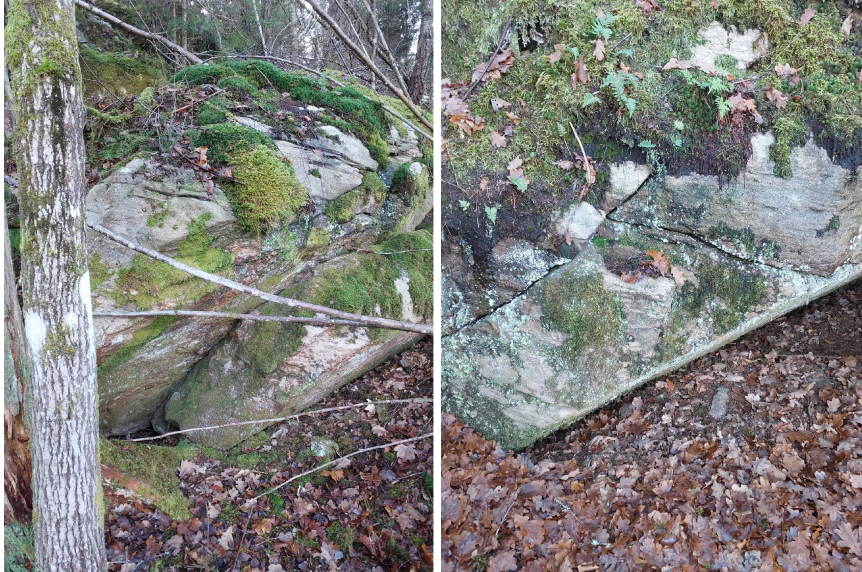
Figur 13: Exempelbilder berg i dagen och block.

Berget i Fokusområde 1 till 3, enligt figur 12, har påverkats av och visar ringa tecken på vittring. En del lösa block finns i de brantare slänterna men också ganska spridd i hela planområdet, se figur 13.

Berget i hela området är av god kvalitet med liten till stort sprickavstånd.

Inom den södra delen av området speciell i Fokusområde 2 enligt Figur 12 finns naturliga bergslänter där spricksystemet i berget ger upphov till instabila block. Innan markarbeten med bergschaktning utförs i eller nära dessa slänter bör schaktens utformnings påverkan på blocken undersökas för att utröna behov av att stabilisera blocken. Spricksystemet i bergmassan kan i kombination med bergschaktens orientering ge upphov till blockbildning, innan bergschaktning utförs ska en detaljerad kartering av avtäckt berg utföras för att utröna behov av förförstärkning. Lösa block ska bortplockas.

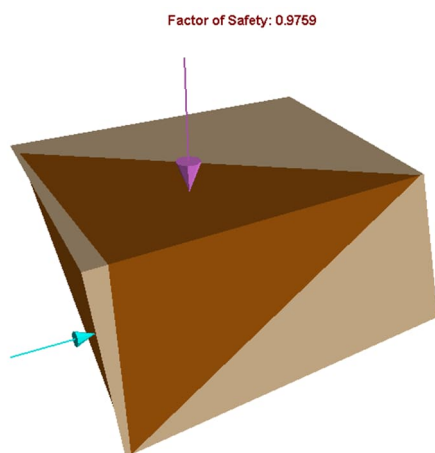
Figur 14: Swedge analys av släntstabilitet för karterat sprickor 35/043 och 82/100

Vid fältbesök har slänten i Fokusområde 4 enligt Figur 12 sprickkarterats med fokus att använda data i stabilitetsutredning. Ett vattentryck på 80% av slänthöjd och en belastning med hus direkt på slänt av 20kPa har antagits. Alla sprickkombinationer har analyserats och den lägsta värdet för säkerhetsfaktor (SF) visar 0,9759. Slänt bedöms vara stabil med en $SF > 1$. I modellen placeras lasten som mest ofördelaktigt på krönet, i verkligheten kommer avståndet mellan konstruktion och krön vara minst 12 m, därav anses slänten vara stabil även med konstruktion.

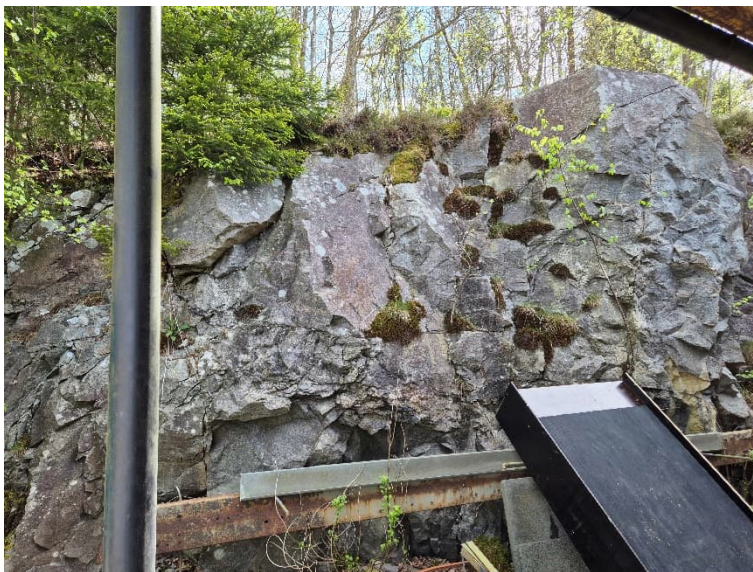
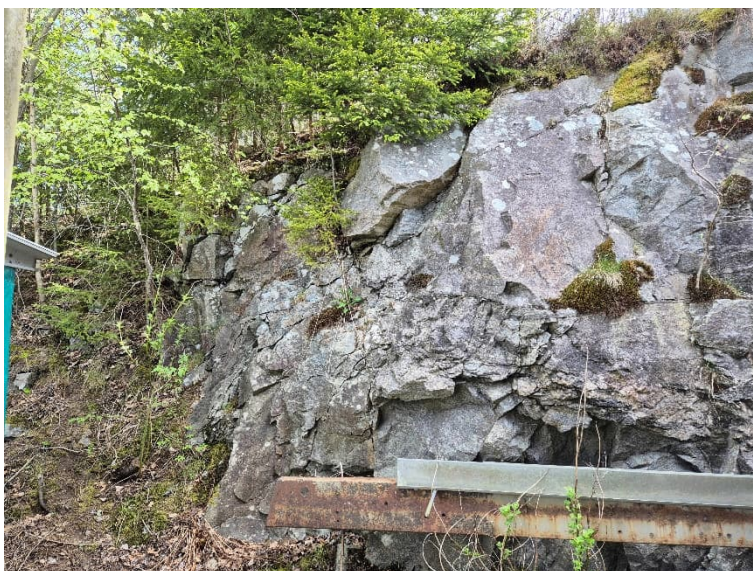
Figur 15-17: Slänt vid stenhuggeri

Fokusområde 4 har en stor sprängpåverkan med en mängd lösa block, ser figur 14 till 16, vid slänten mot stenhuggeri (Backsippan 9)

I den nord-västliga delen som är Fokusområde 4 enligt *Figur 12* bedöms den sprängda bergslänter mot Stenhuggeriet (Bacsippan 9) som mycket påverkat, ser *Figur 15-17*. Det kan inte uteslutas att block komma falla ut under arbeten på släntkrönen. Innan arbete påbörjas ska slänten åtgärdas med en skrotningsinsats för att ta ner lösa block.
