Sammanställande PM markundersökning

Lydde 1:16, Marks kommun

R-infra 25044

2025-03-06

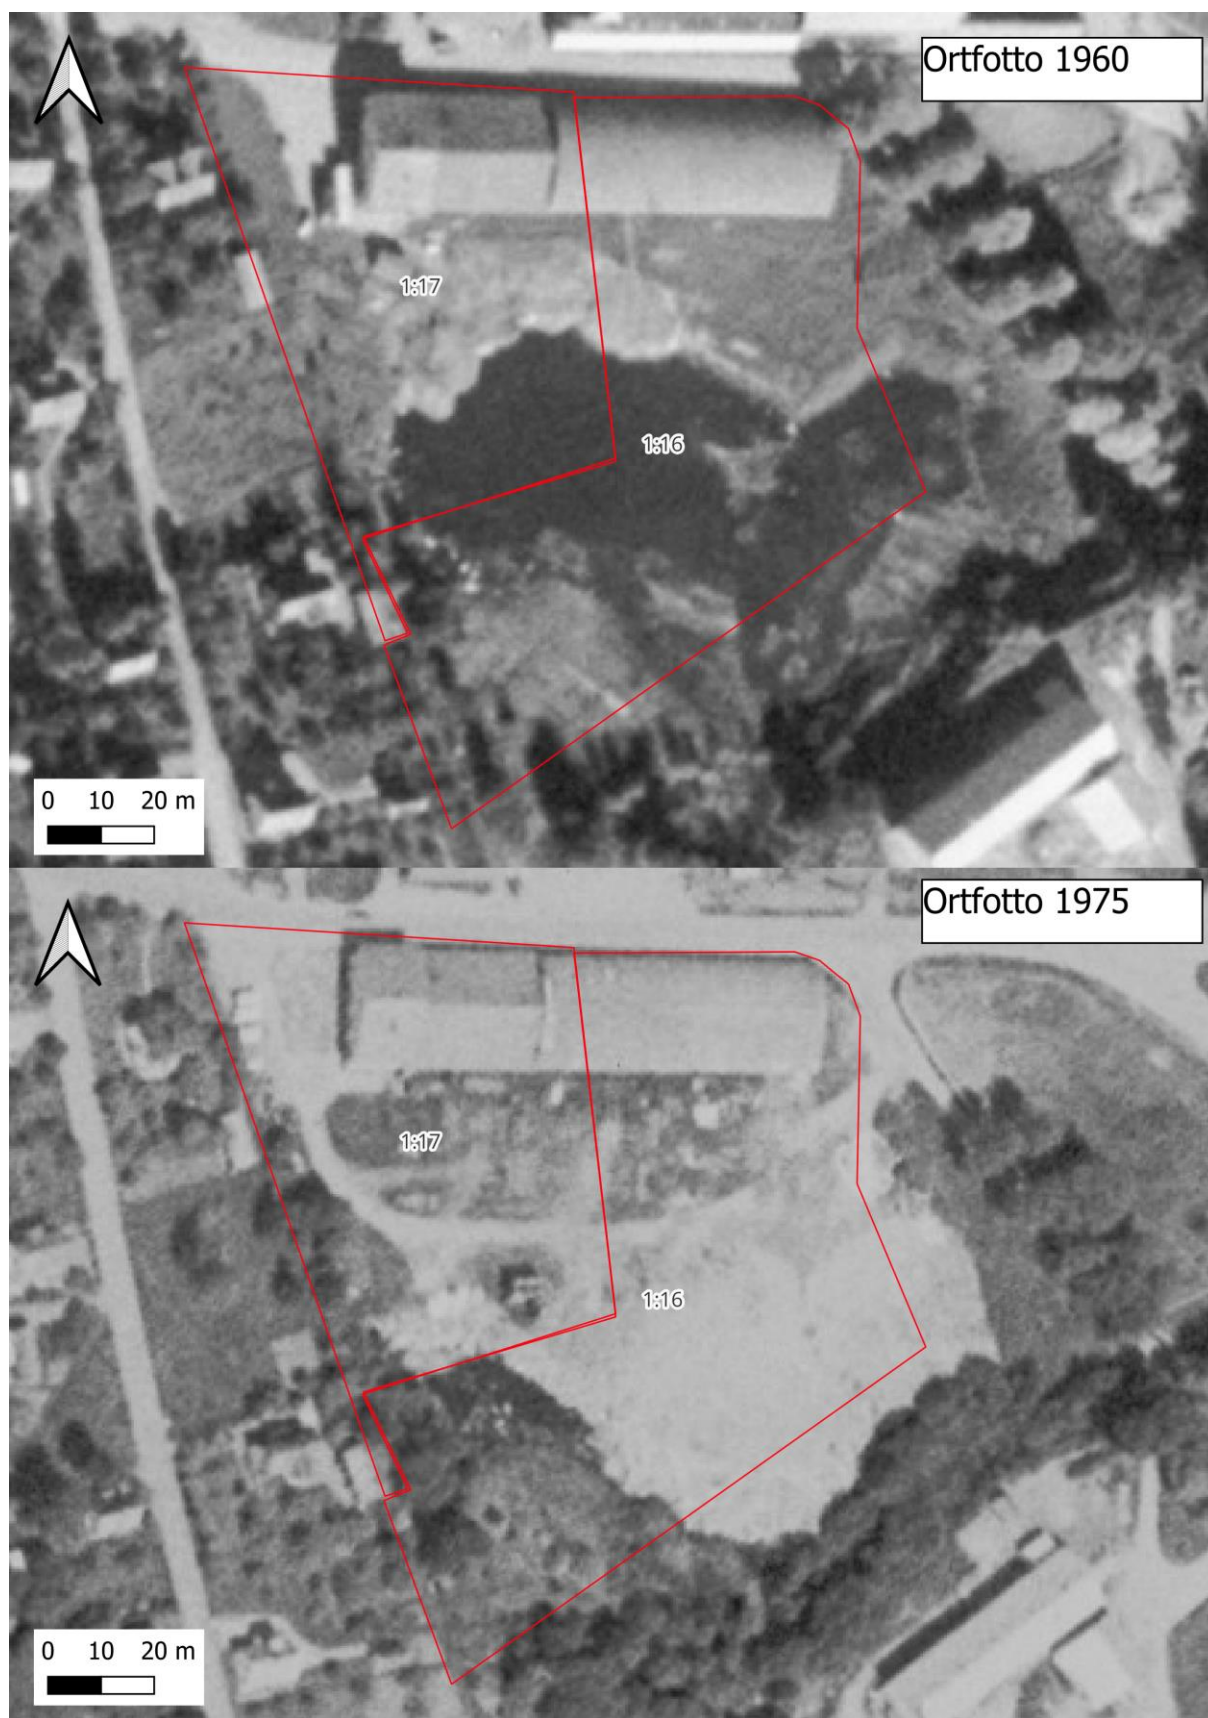
Vid jämförelse av ortfoton från 1960-talet och 1975-talet finns det en synlig skillnad mellan kartorna, detta beror troligen på att lertäkten har fyllts igen under denna tid. Under 60- och 70-talet förekom PCB i många olika produkter och det går inte att utesluta att föremål med PCB har använts som fyllnadsmaterial baserat på WSP:s rapport 2007 samt fältanteckningar inom området.

De tidigaste ortfoton kommer från 1960-talet vilket är i slutet av Tegelbrukets verksamhets tid. Flygfoto från 1975 är under åren då tillverkning av hästtransporter är verksamt. Figur 2-1 visar de två historiska kartorna. I norra delen av fastigheten i båda ortfotona står en byggnad som inte längre finns. Inom de delar som tillhört lertäkten framgår en större färgskillnad mellan flygfotonona, foto från 1960-talet visas delar med mörkare färg, antagligen är dessa områden del av lertäkten som används av tegelverksamheten. Foto från 1975 visas dessa områden som ljusare, troligen har områdena då fyllts igen eller planats ut.

Figur 2-1. Historiska flygfoton från 1960- och 1975- talet. Fastigheterna Lydde 1:16 och 1:17 visas med röda linjer samt står fastighetsbeteckningen med. Kartunderlag: Lantmäteriet.

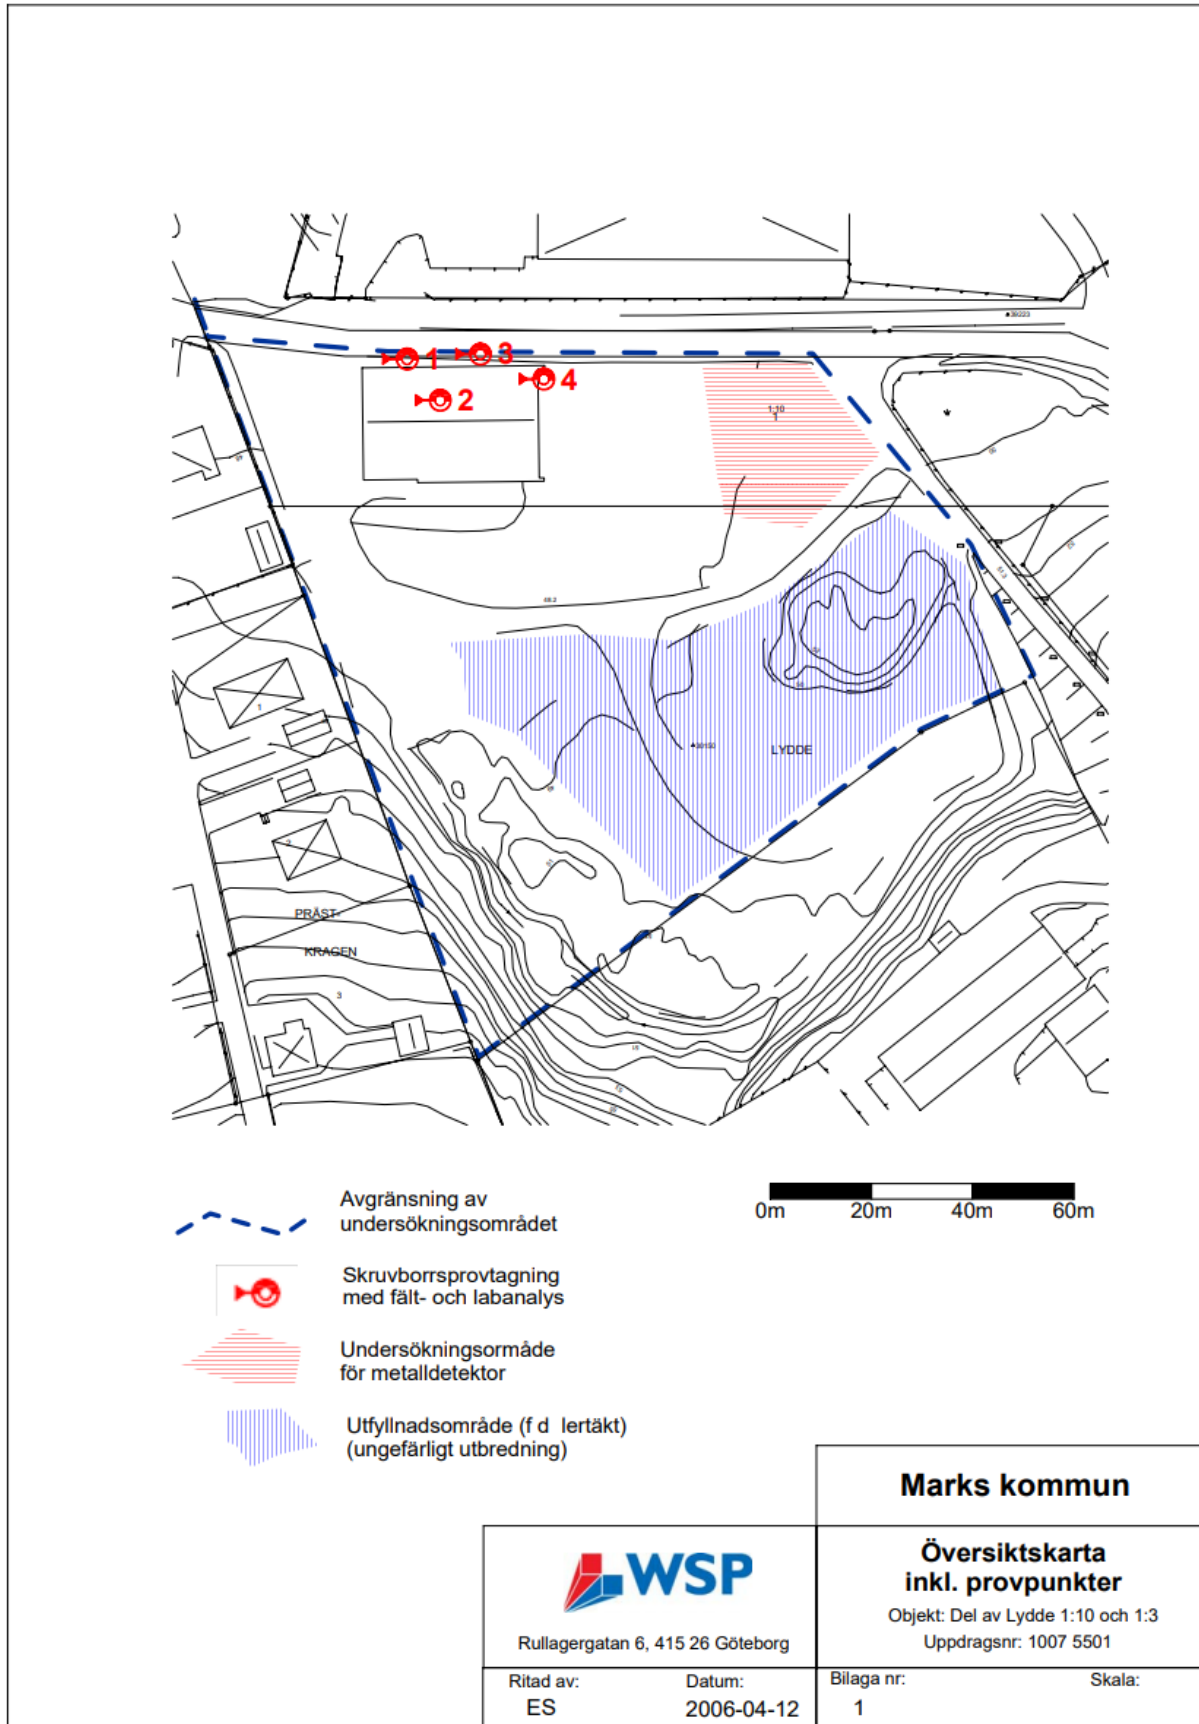
Totalt analyserades sex prover för metaller och olje-ämnen, och av sex prover uppvisade två prover halter av summa

cancerogena PAH:er över riktvärdet för KM.

Figur 3-1. Visar de undersökta och karterade områdena samt vart provpunkterna var placerade. Taget ur WSP:s rapport från 2006.

I rapporten från 2006 påträffades endast två prover med halter över KM, på djupen 0,1-0,4 m och 1,5-2 m u my, vilket visar att föroreningarna finns fördelade i hela profilen.

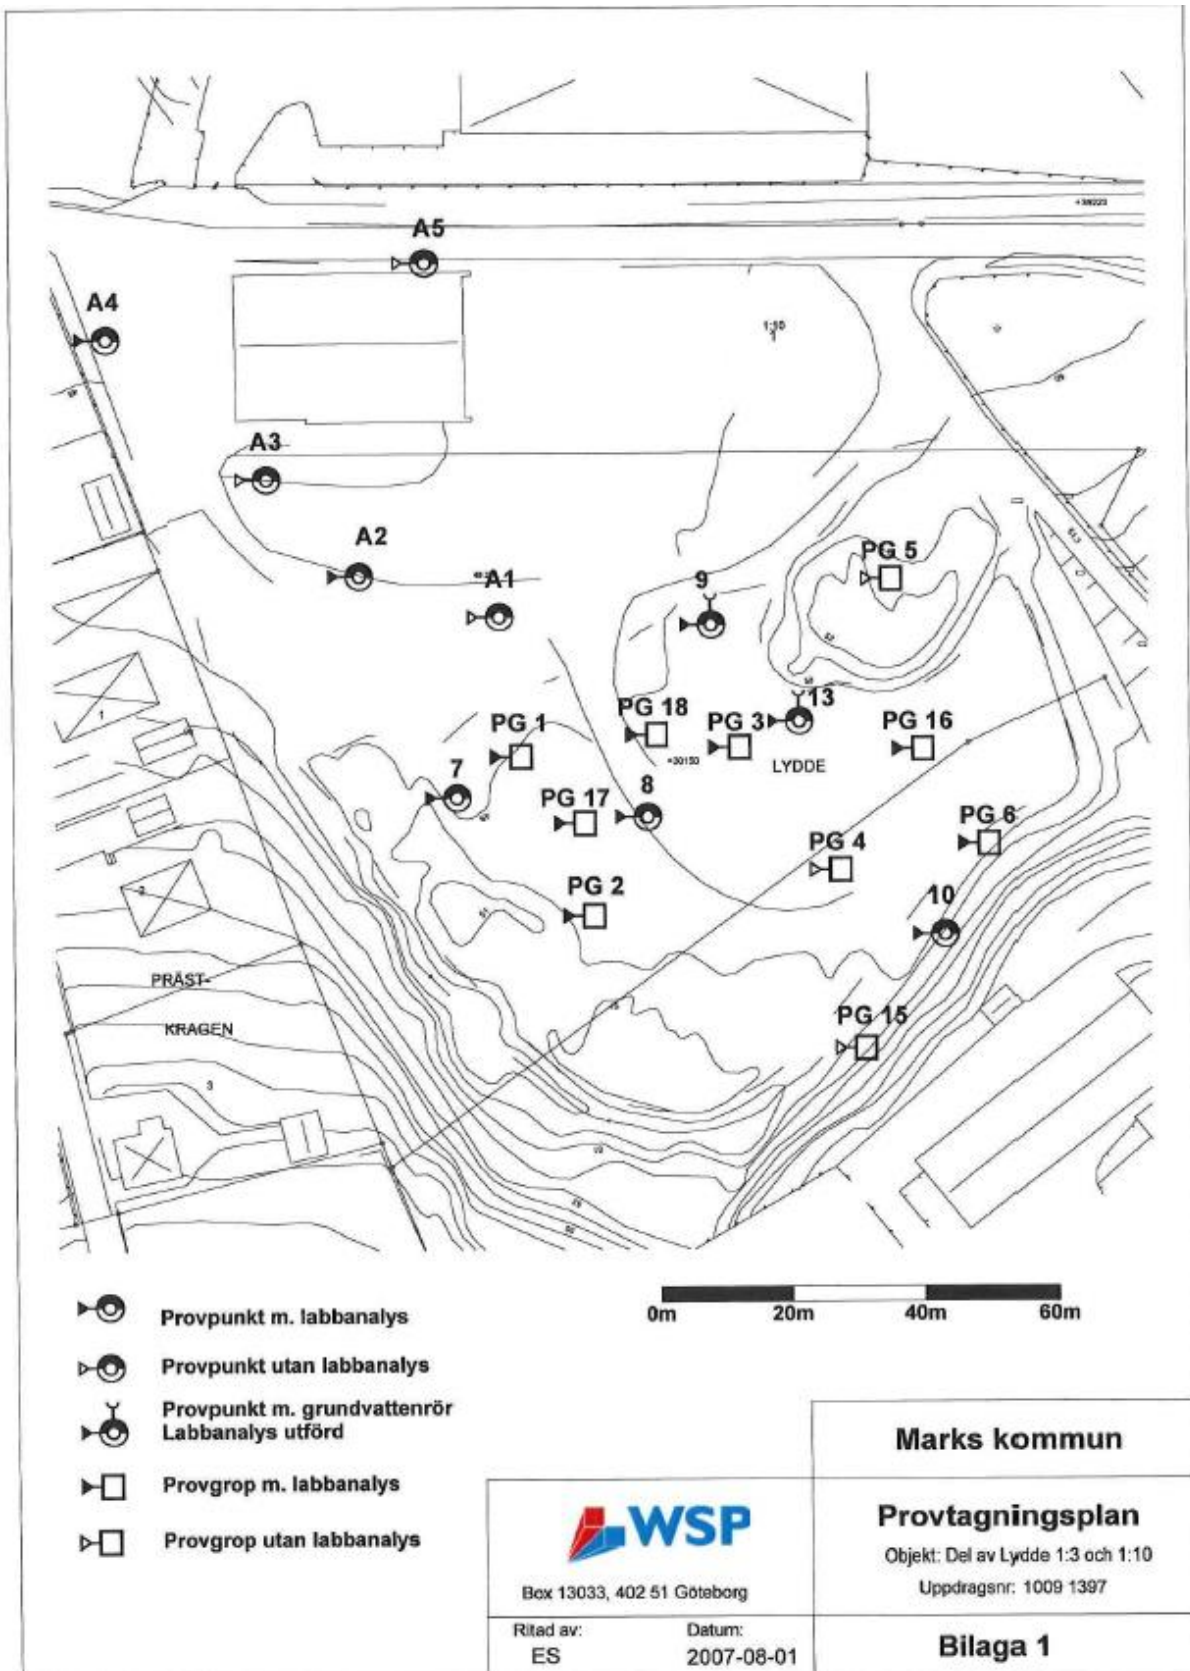
Jordprover uttogs generellt som samlingsprov per halvmeter. 15 jordprover skickades för analys med avseende på metaller och organiska ämnen. Ett prov visade halter av summa PAH över MKM och halter av alifater >C16-C35 och >C10-C12 över KM.

Figur 3-2. Visar provpunkternas placering inom utredningsområdet. Taget ur WSP:s rapport från 2007.

I rapporten från 2007 påträffades ett prov (punkt 8) med föroreningshalter över både KM respektive MKM.

Halterna över MKM var cancerogena PAH och övriga PAH, dessa riktvärden används inte längre utan separata riktvärden för PAH-L, PAH-M och PAH-H används då dessa har olika egenskaper och effekter på miljö och hälsa. Eftersom fördelningen i fraktioner av PAH:er inte framgår kan inte halterna jämföras med nuvarande generella riktvärden varför nuvarande klassning får kvarstå.

Alifater >C16-C35 och alifater >C10-C12 observerades över KM i provpunkt 8. Alifater >C10-C12 har fått uppdaterade riktvärden sedan 2007, och eftersom nuvarande riktvärden är högre än tidigare gör det att halten av alifater >C10-C12 klassas nu som under KM inte över KM som tidigare. Alifater >C16-C35 har samma jämförvärden som tidigare.

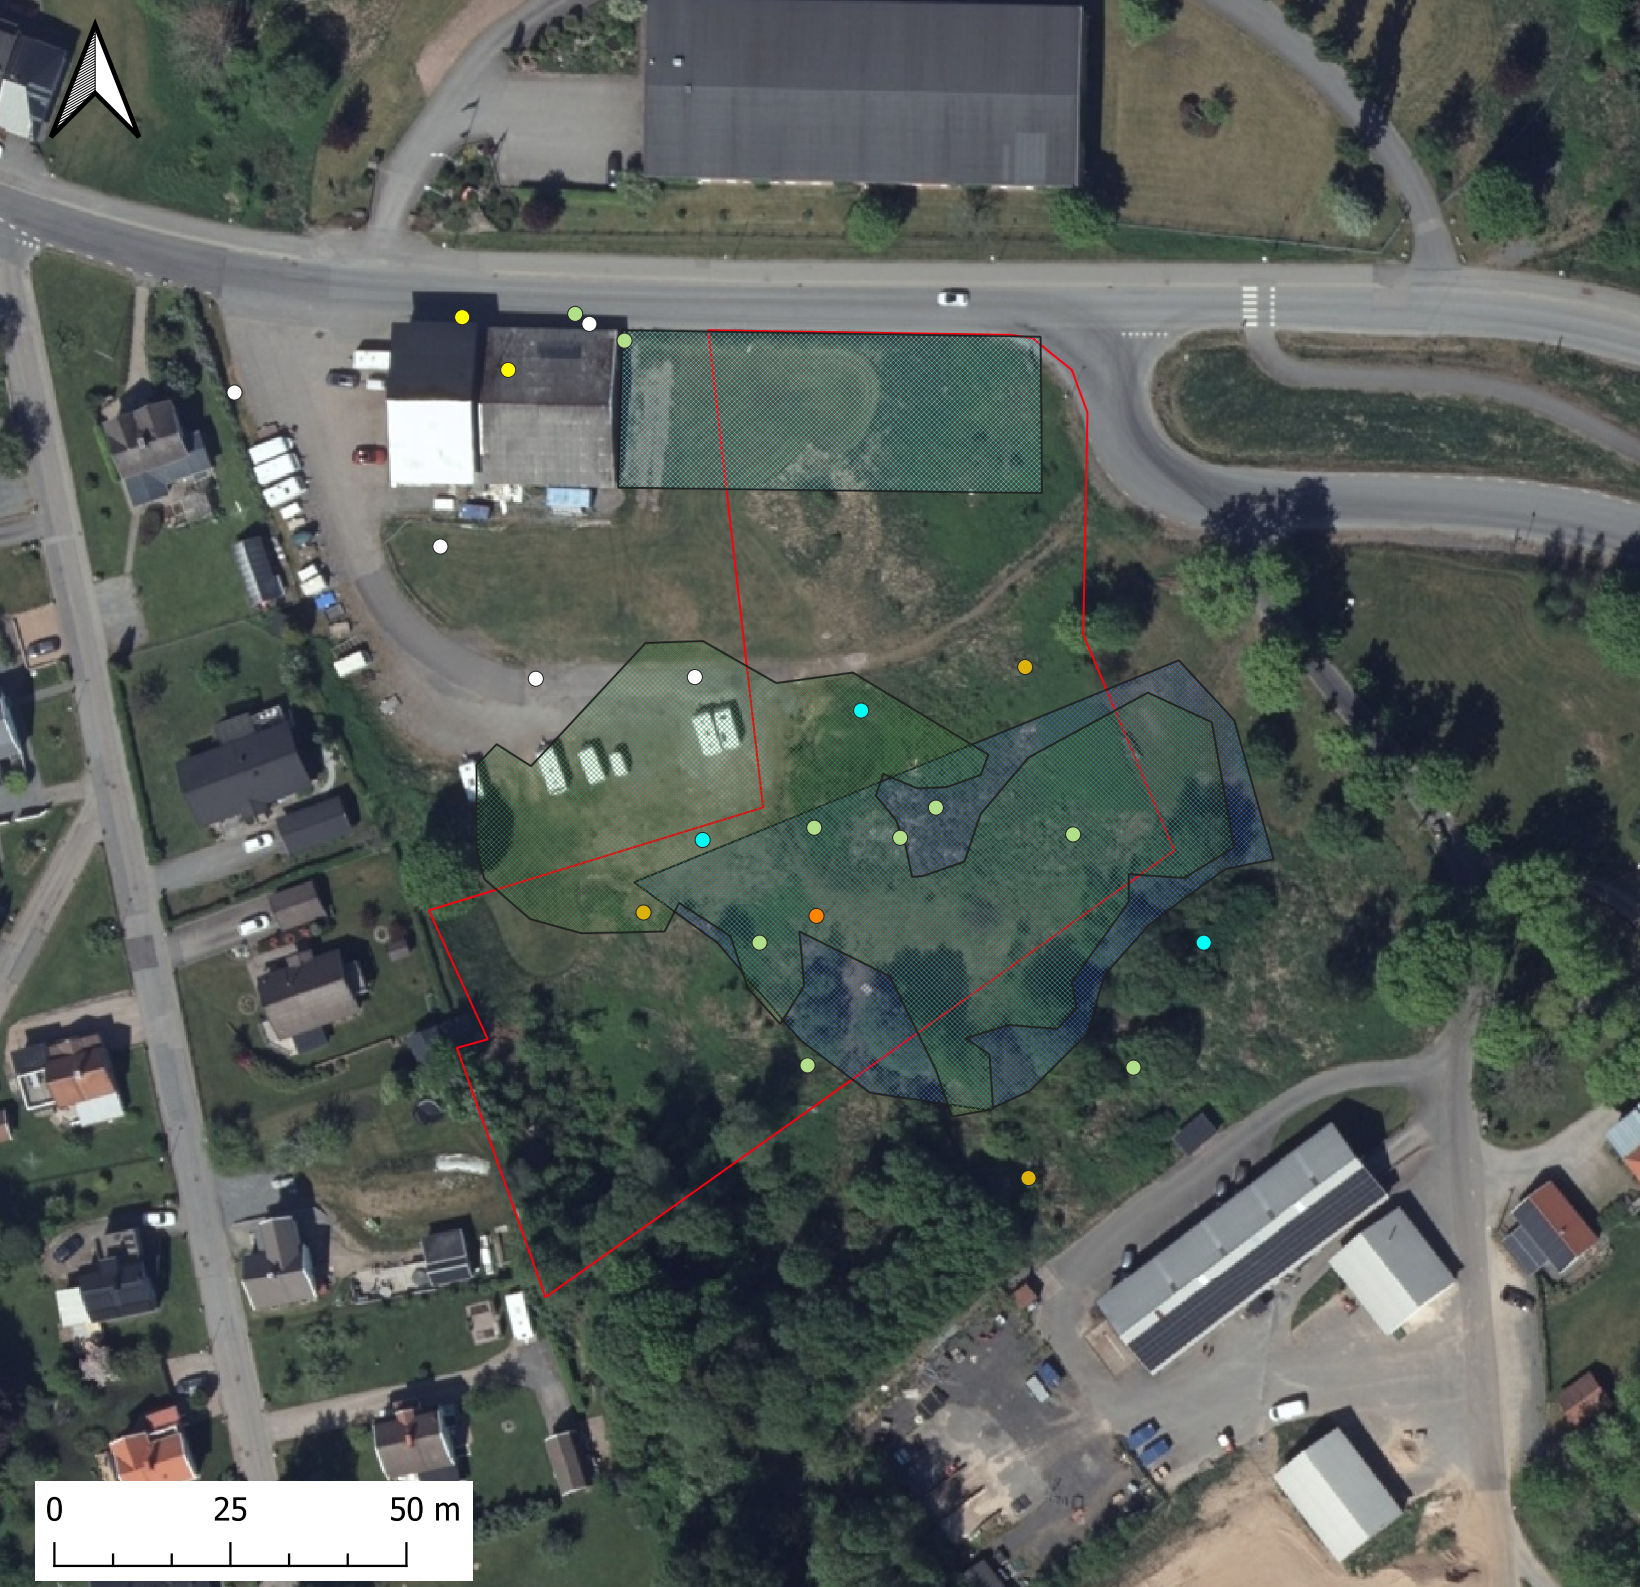
Bilaga 1. Sammanfattande karta

Ingen provtagning har utförts kring den rivna byggnaden på norra delen av fastigheten.

Situationsplanen i bilaga 1 visar en sammanfattande bild över uttagna jordprover och intressanta områden baserat på äldre kartunderlag.

Däremot rekommenderas en mindre miljöteknisk markundersökning inom fastigheten 1:16 för att täcka in områden kring den rivna och borttagna byggnaden som tidigare inte har undersökts, samt kontrollera eventuell förekomst av föroreningar i jord som inte omfattades i tidigare utförda undersökning kring den troliga lertäkten.

Provtagningen bör utföras med skruvborrsprovtagning ner till 0,5 meter i naturlig material, då fyllnadsmaterialets mäktighet varierar inom fastigheten, jordprover samlas generellt metervis eller efter jordartsbyten i fält. Ett urval av proverna skickas på analys med avseende på PCB, PFAS, metaller, olje-ämnen och TOC. Samtliga prover bör analyseras för metaller, olje-ämnen och TOC, analys av PCB och PFAS behöver inte utföras på samtliga prover. Jordprover som inte analyseras förvaras mörkt och svalt om önskemål av kompletterande analyser skulle bli aktuellt från uttagna provpunkter.

Om cisternernas placering fastställs mellan WSP:s rapporter och nutid bör detta tas med i undersökningen för att kontrollera eventuell spridning av olje-ämning från cisternerna till omgivande mark om cisternerna är belägna i närheten av fastighet Lydde 1:16.
