Datum  
2021-02-26  
Projekt ID  
795458

Kund  
Samhällsbyggnadsförvaltningen  
Marks kommun

## Översiktlig miljöteknisk markundersökning av Smälteryd, del av fastighet Lygnersvider 1:29, Marks kommun

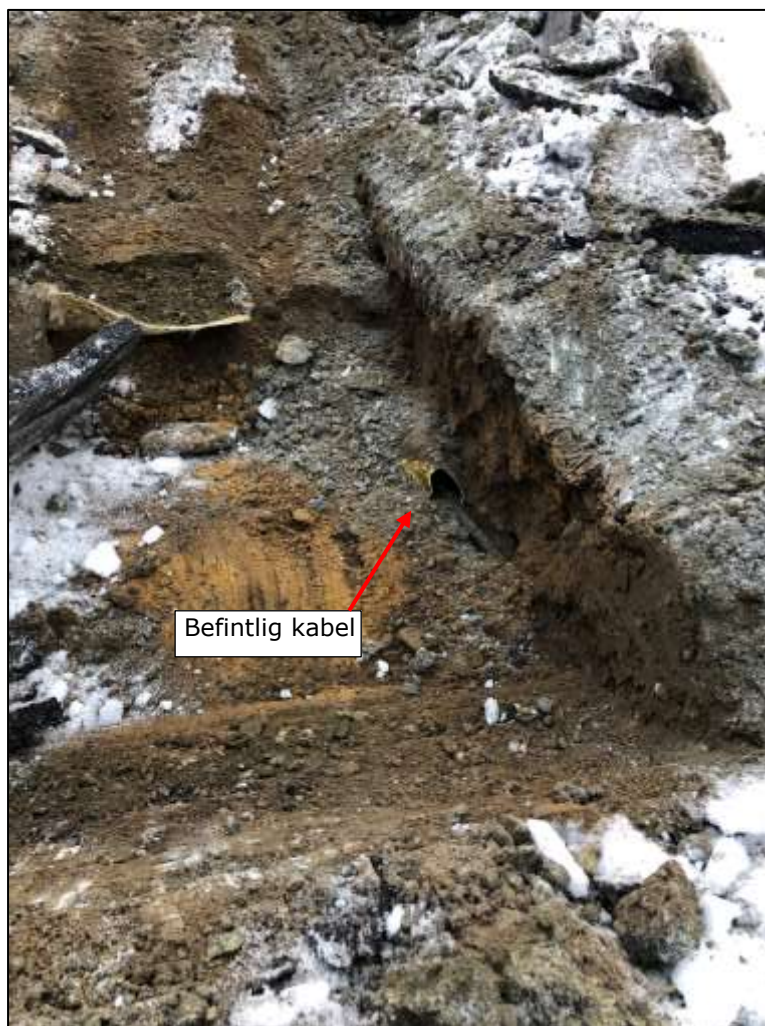
I provpunkt 21AF06 avbröts provgrovsgrävningen då ett kabelstråk påträffades. Ett flertal försök till att flytta provpunkten gjordes men säkerhetsavstånd till påträffade kablar kunde ej uppnås varför provtagning endast utfördes till ca 0,6 meters djup.

**Figur 8.** En av de befintliga kablarna som påträffades i provpunkt 21AF06.  
Foto: AFRY.

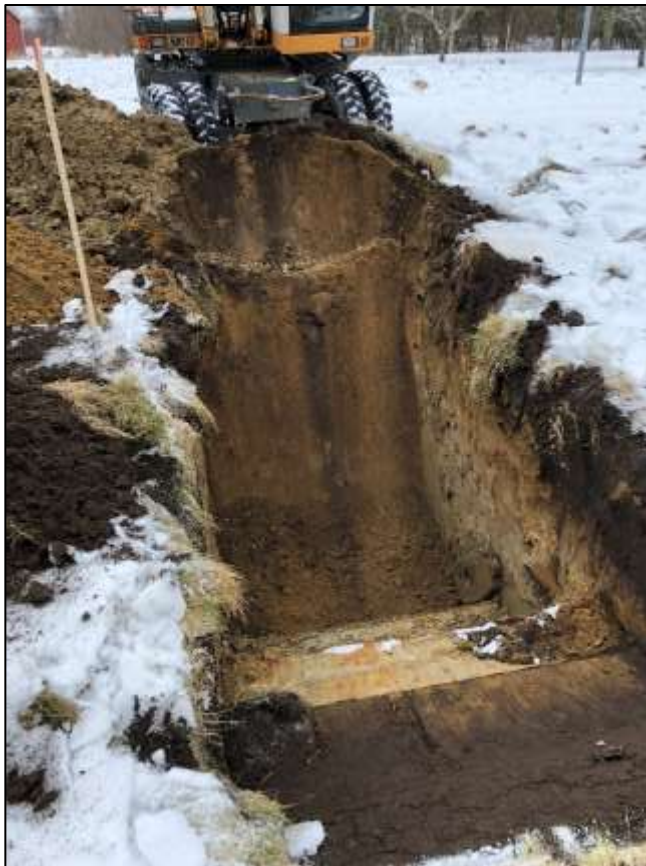
**Figur 10.** Provpunkt 21AF09. Foto: AFRY

I fält observerades att markytan utgjordes av gräsbeklädd eller hårdgjord yta. Underliggande material utgjordes i regel av mulljord med en mäktighet som varierande mellan 0,5-0,6 meter. Bedömt naturligt material utgjordes av sand och siltig sand och påträffades i regel mellan 0,5 och 2,0 meter under markytan, se exempel i Figur 10.
