## SÄTILA 4:3 - DETALJPLAN

PM GEOTEKNIK (PM/GEO)

# Sätla 4:3 - Detaljplan

PM Geoteknik (PM/Geo)

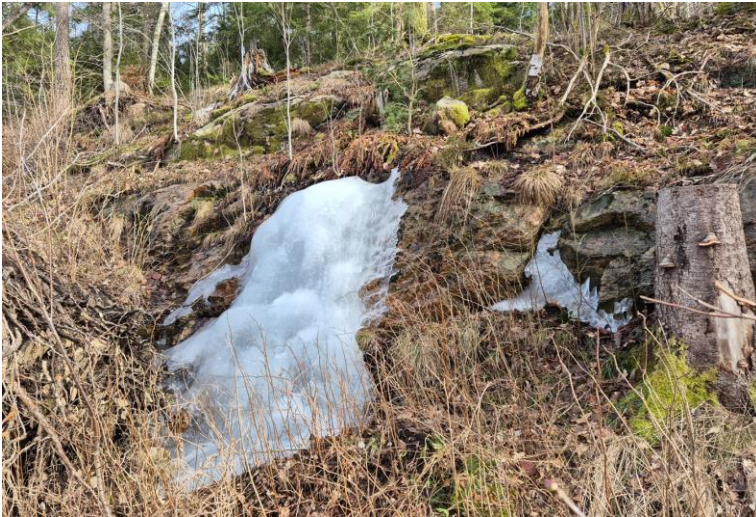
Längs bergslänten uppstår på grund av spricksystemet block som vilar på sprickplan längs med foliationen. Dessa lutar mot nordväst, ned i slänten. Sprickorna längs foliationen är på vissa platser vattenförande vilket bildar svallis, se Figur 6.2. Ett flertal block har tryckts ut i slänten på grund av vatten, is och växtlighet, se Figur 6.3 och Figur 6.4.

Figur 6.2. Svallis som bildats av vatten längs foliationssprickor som tränger ut i slänten.

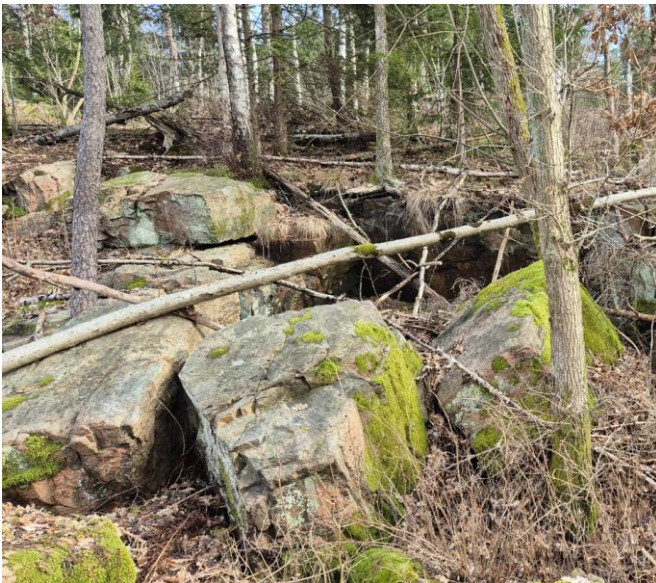
Figur 6.3. Block som tryckts ut i slänten.

Inom planområdet förekommer ytliga block. I slänten i nord-sydlig riktning förekommer block som vilar på sprickplan längs med foliationen och lutar mot nordväst. Dessa block utgör risk för blocknedfall, dels över tid då vatten, is och växtlighet trycker ut blocken, dels vid eventuella schaktningsarbeten i närheten av slänten.

Planeras bergschakt för skärningar i området bör dessa i möjligaste mån följa de naturliga spricksystemen i bergmassan för att skapa storstabila skärningar. På så vis minskas behovet av underhålls- och förstärkningsåtgärder av färdig bergskärning.

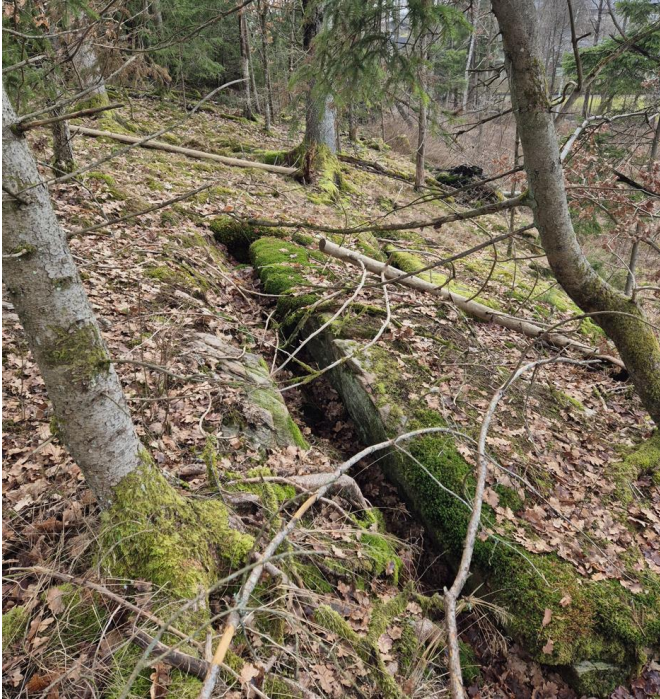
Figur 6.4 Slänt ovanifrån, block som lossat längs med brantstående spricka.

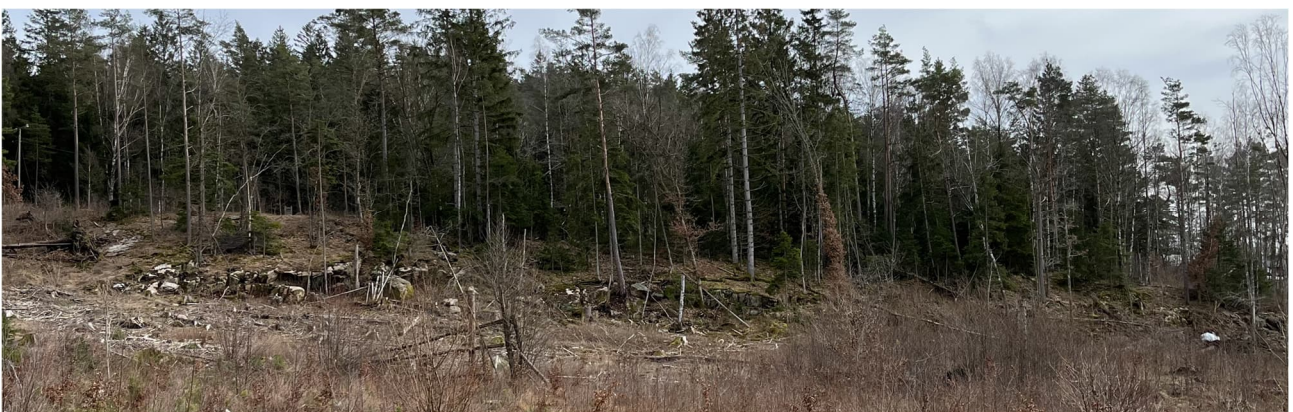
Längs med slänten förekommer berg och block i dagen. Uppe på höjden utfördes sticksonderingar (ej redovisade) och resultatet från dessa visar att jordens mäktighet på de flesta ställen är mindre än 0,5 m. Det förekommer dessutom inte några lösa jordlager längs släntavsnittet mellan släntkrön till släntfot, utan det är berg/block i ytan alternativt berg med tunt jordtäckte.

Figur 3.2. Slänt i nord-sydlig riktning från längre håll.

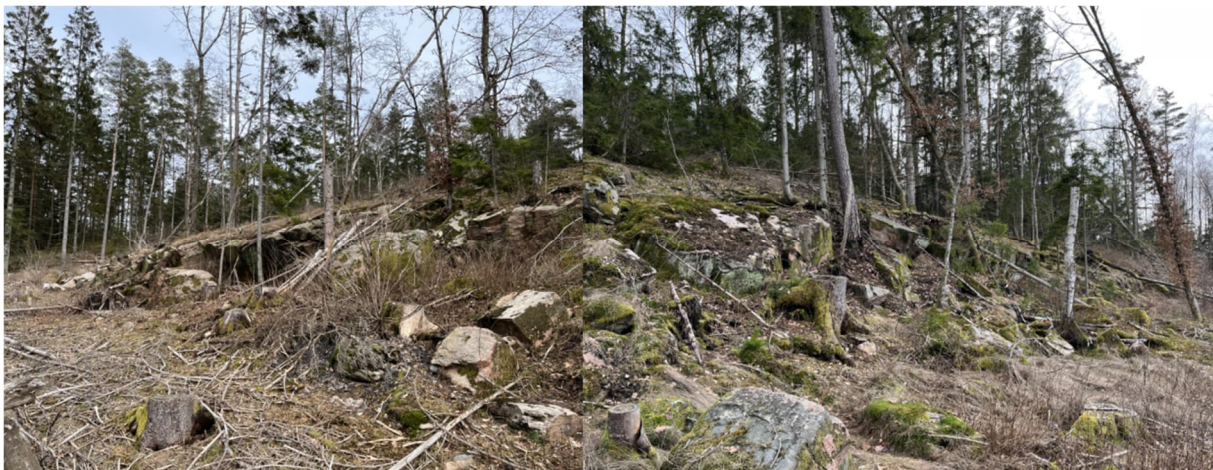
Figur 3.3. Slänt i nord-sydlig riktning från närmre håll.

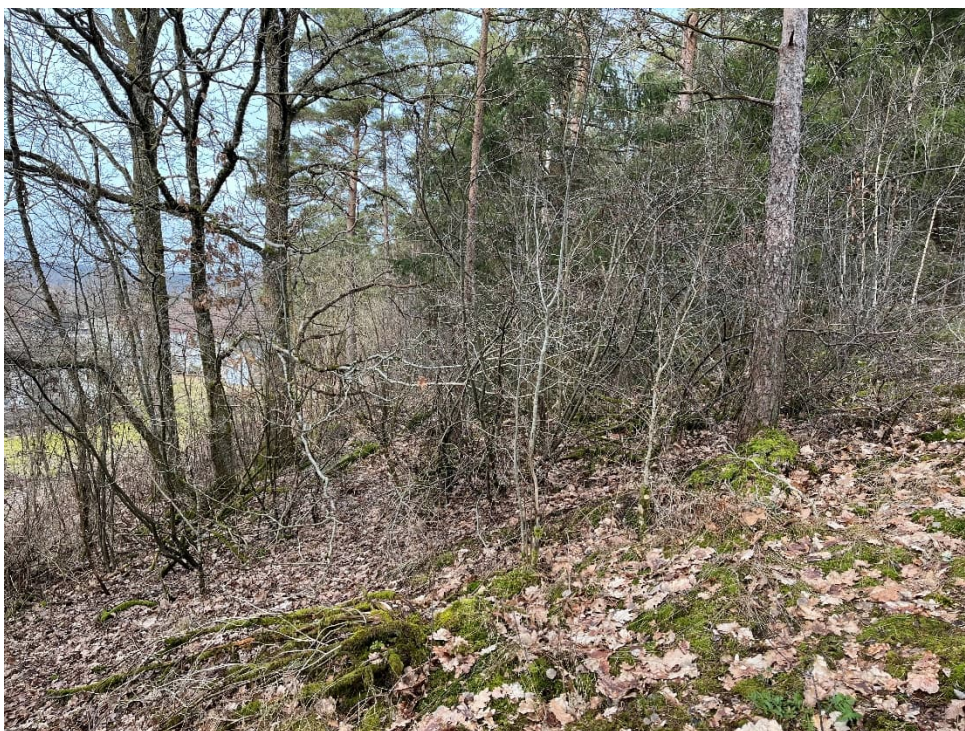
För slänten utfördes sticksonderingar (ej redovisade) i samband med platsbesöket. Resultaten från dessa visar att befintlig jords mäktighet är ringa och uppgår från 0 till 0,3 m till berg. Det förekommer inte några lösa jordlager som går från släntrönn till släntröt.

Figur 3.4. Slänt markerat med blått.

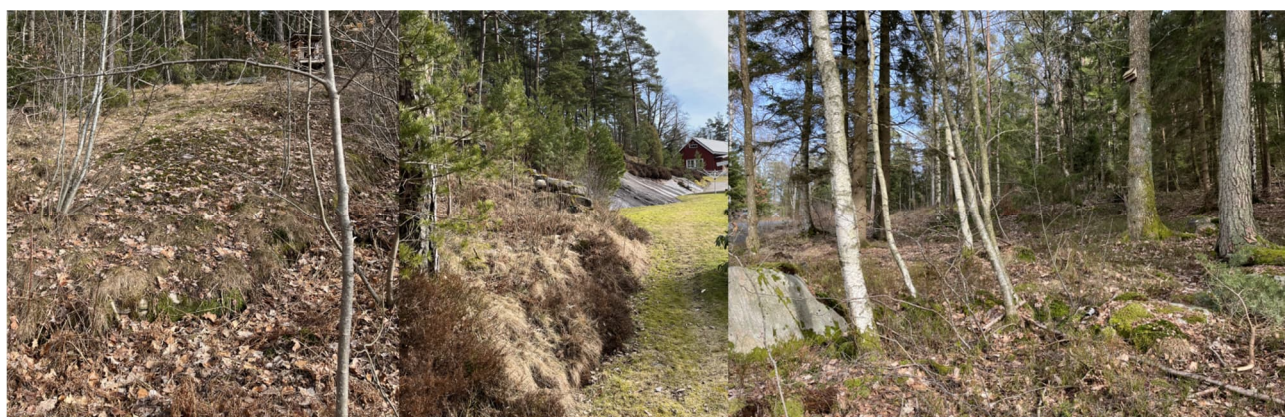
Vid utfört platsbesök iaktogs inget som sågs som risk för skred i anslutning till planområdesgränser. Se Figur 3.6 för bilder vid aktsamhetsområdet.

Figur 3.6. Bilder tagna vid aktsamhetsområdet.

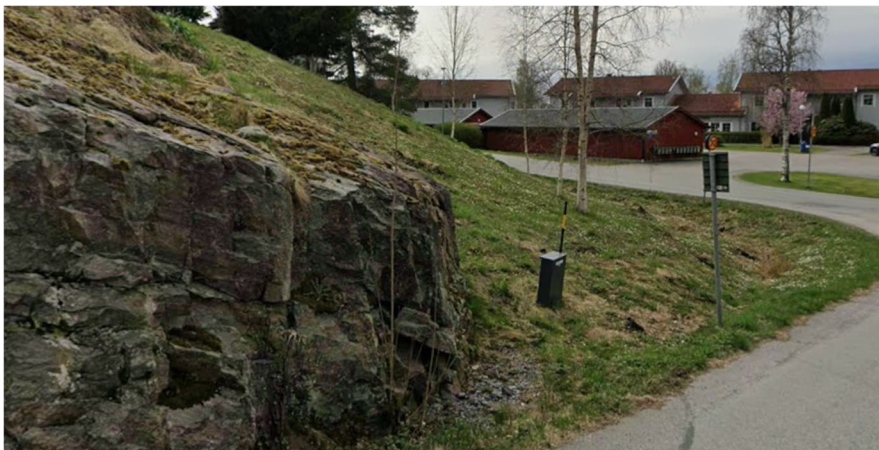
Ramdalsvägen är asfalterad och i relativt gott skick. Samtliga slänter och nivåskillnader längs vägen har bedömts okulärt. Slänten i anslutning till korsningen mellan Ramdalsvägen och Blåsippevägen har dokumenterats, se Figur 3.7 för bild av slänt och Figur 3.8 för ungefärligt slänthägr. Slänten uppskattas vara flackare än 1:2 och huset uppskattas vara min 2 m från slänthägr. Vid slänt och längs med vägen förekommer berg i dagen.

Figur 3.7. Slänt längs vid Ramdalsvägen och Blåsippevägen.

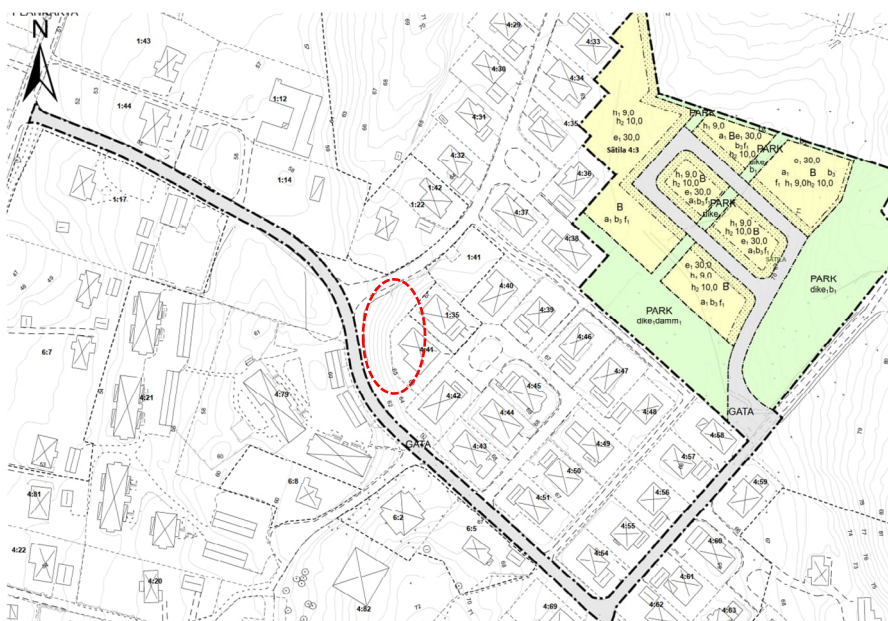
Figur 3.8. Slänter och nivåskillnader längs vägar.

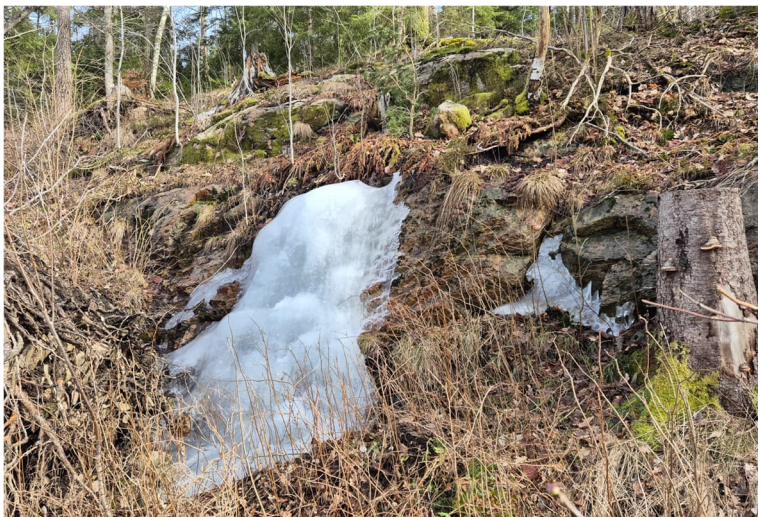
Längs bergslänten strax väster om Mosippegården uppstår på grund av spricksystemet block som vilar på sprickplan längs med foliationen. Dessa lutar mot nordväst, ned i slänten. Sprickorna längs foliationen är på vissa platser vattenförande vilket bildar svallis, se Figur 3.11. Ett flertal block har tryckts ut i slänten på grund av vatten, is och växtlighet, se Figur 3.12 och Figur 3.13.

Figur 3.11. Svallis som bildats av vatten längs foliationssprickor som tränger ut i slänten.

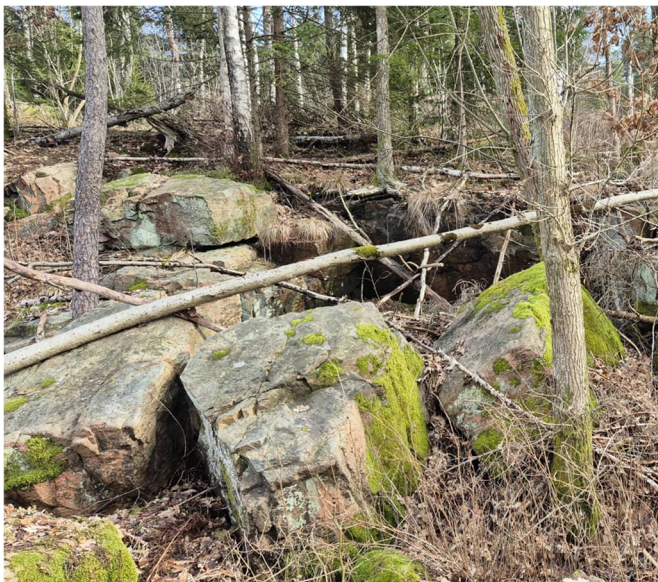
Figur 3.12. Block som tryckts ut i slänten.

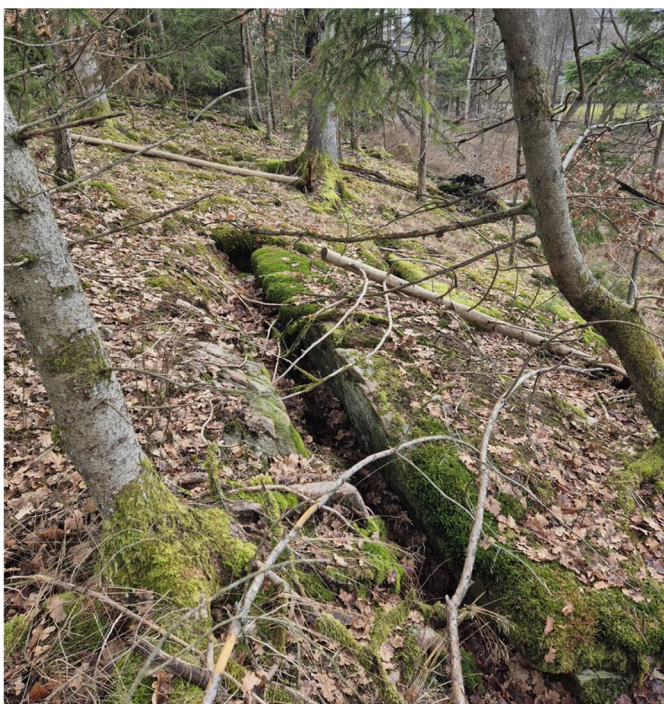
Figur 3.13. Slänt ovanifrån, block som lossat längs med brantstående spricka.
