# Örby Vännåkra 2:81 Detaljplan

## Projekterings PM Geoteknik/Bergteknik

Datum  
2022-12-22  
G.nr  
G21159

Beställare  
Marks Kommun

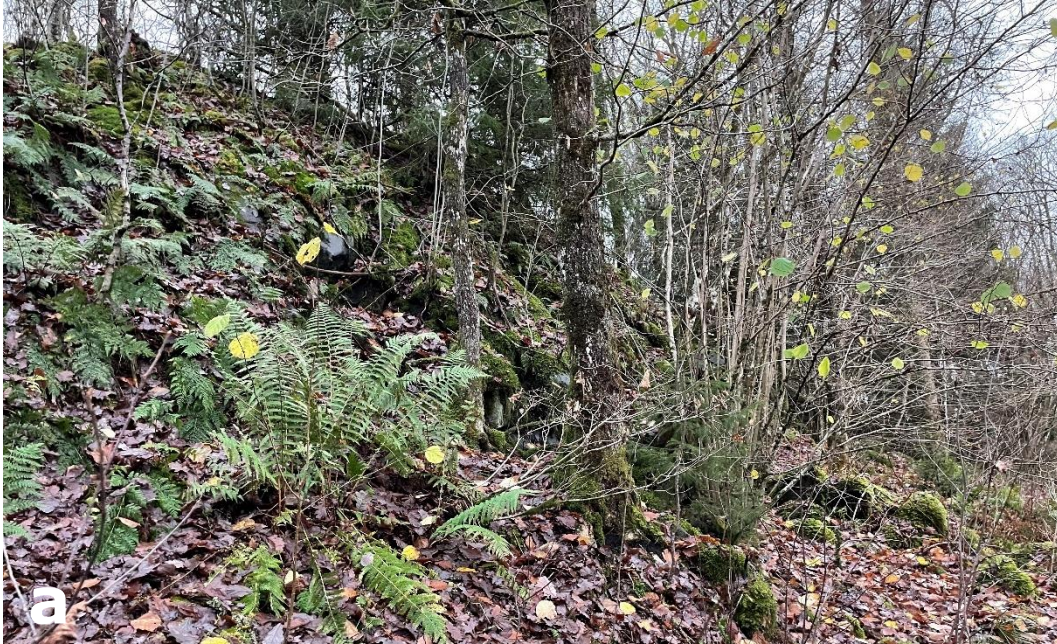
*Figur 1-2. Område 1. Vy mot SO. Ytor generellt täckta av mossor/tunt lager mulljord. Synliga block har generellt stöd i underkant. Risken för utfall bedöms låg för befintliga förhållanden.*

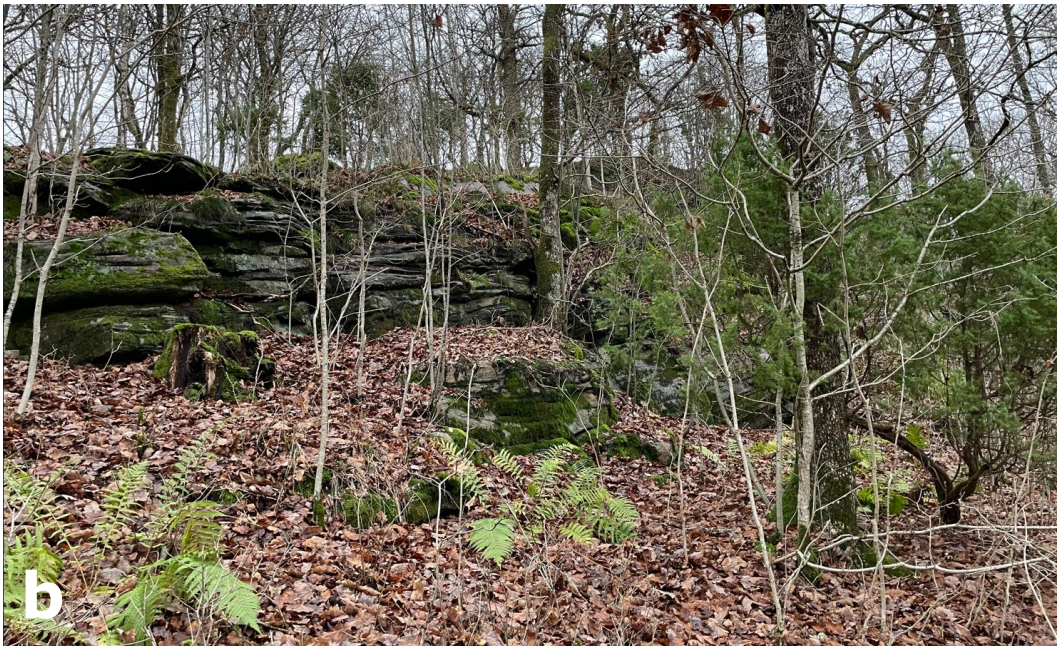
*Figur 1-3. Område 1. Vy mot N. Slänt mot Kalvviksvägen. Överhäng förekommer. Överhäng vilar generellt på subhorisontella ytor (foliationsplan), varför utfallsrisken bedöms vara låg.*

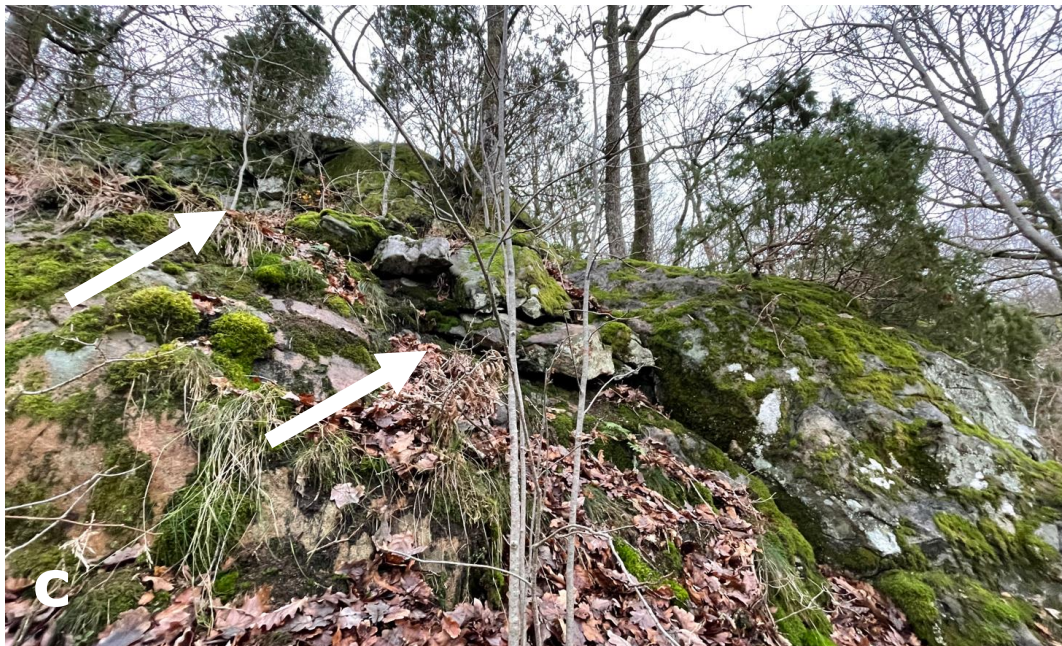
Figur 1-4. Område 1. Vy mot N. Slänt mot Kalvviksvägen. Läge för potentiellt instabila block redovisas.

Slänter bedöms generellt vara storstabila. Lokalt rekommenderas nedtagning av enskilda block samt vegetationsrensning för att undvika utfall, se Figur 1-4, Figur 1-5 samt Figur 1-6.

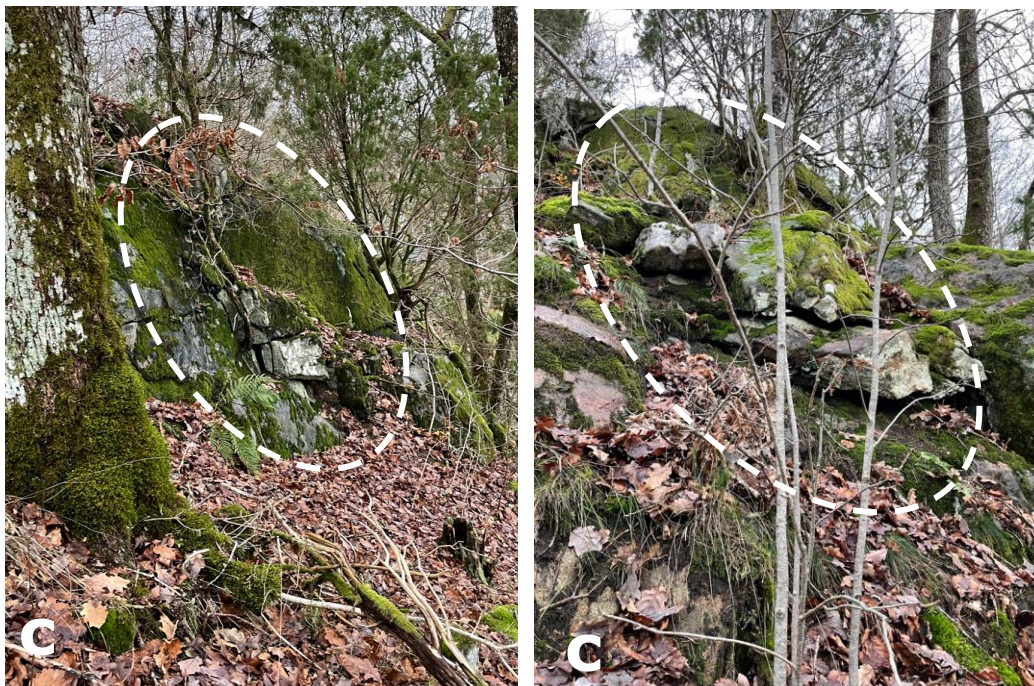
Figur 1-5. Område 1. T.v. Detaljbild potentiellt instabila block. Block strax under slänkrön. Block vilar på subhorisontella ytor och bedöms i nuläget stabila, vegetation i bakkant kan medföra framtida instabilitet. Vegetationsrensning och skrotning av lösa block rekommenderas. T.h. Detaljbild potentiellt instabila block. Lösa block på sluttande yta ut mot Kalvviksvägen,rensning av lösa block rekommenderas.

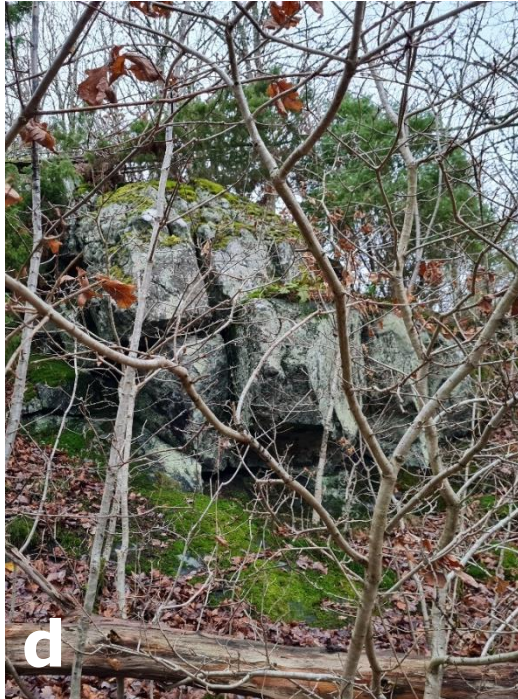
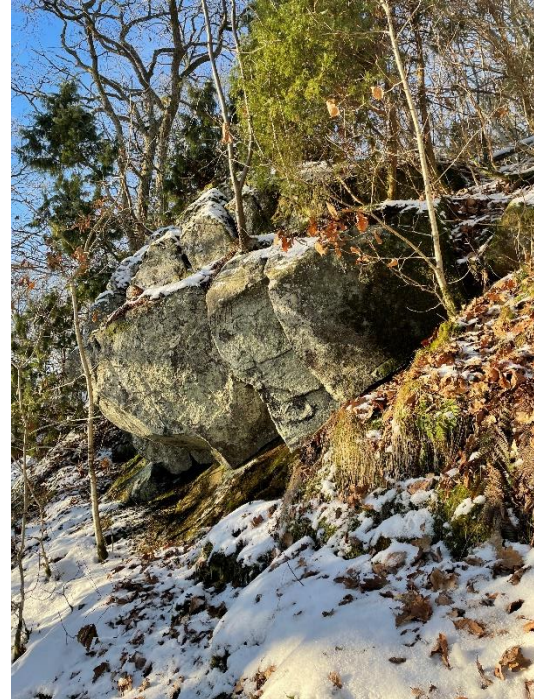
*Figur 1-6. Område 1. Slänt mot Kalvviksvägen. Vy mot N respektive O . Parti med större block staplade på varandra. Block vilar på glidyta med stupning ca 40° ut mot Kalvviksvägen. Block bör rensas/tas ned alternativt förankras i bakomliggande, stabilt, berg*

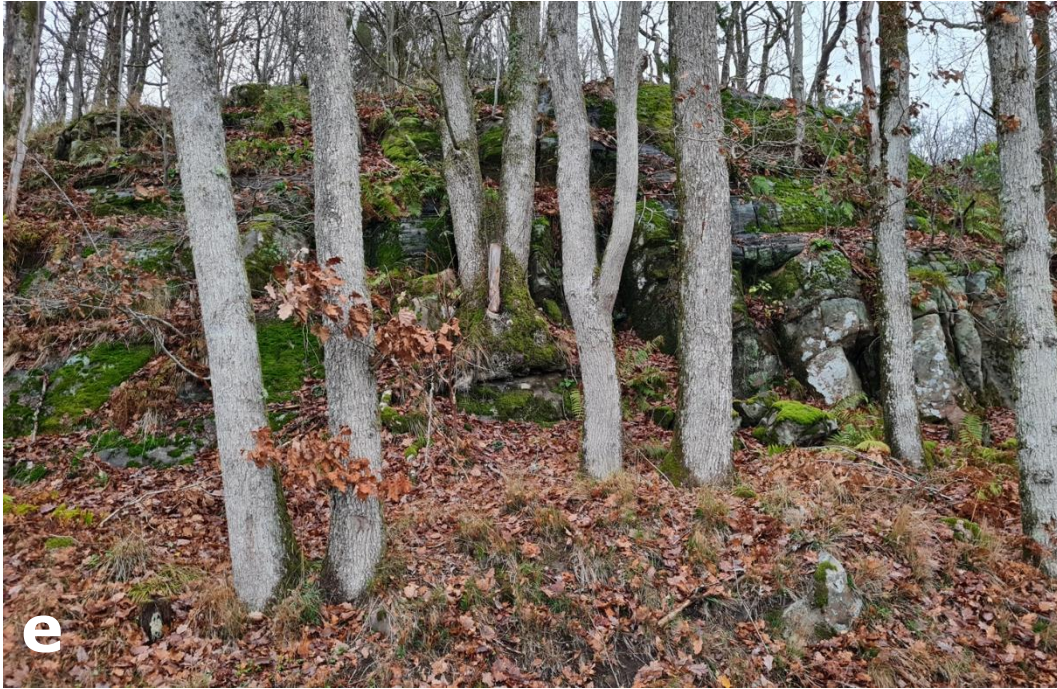
Figur 1-7. Område 2. Slänt mot Kalvviksvägen. Vy mot N. Block vilar generellt på subhorisontella sprickplan varför risken för utfall bedöms vara låg för befintliga förhållanden. Nedtagning alternativt förankring av enskilda block kan bli nödvändigt vid markarbeten/berguttag.

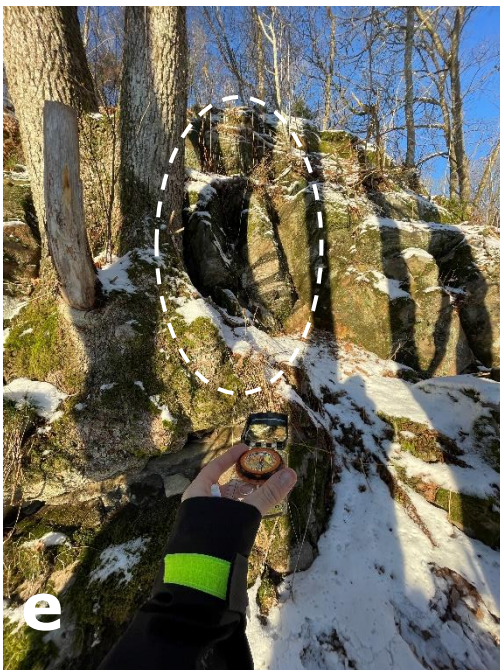
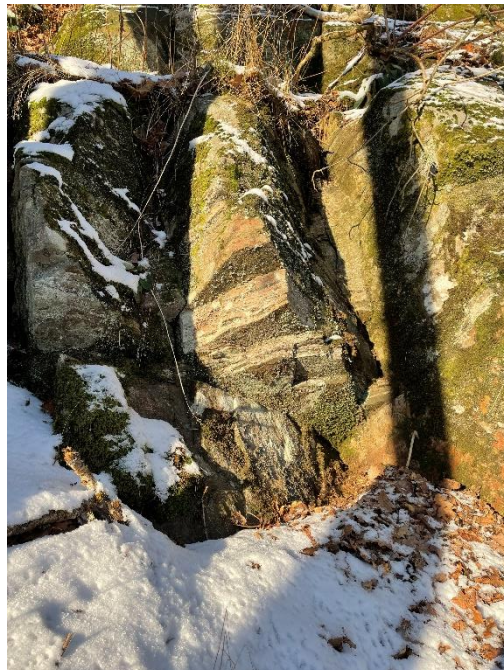
Figur 1-8. Område 2. T.v. Exempel på block som bedöms vara stabilt för befintliga förhållanden men som kan bli instabilt till följd av vibrationer från markarbeten. T.h. Detaljbild.

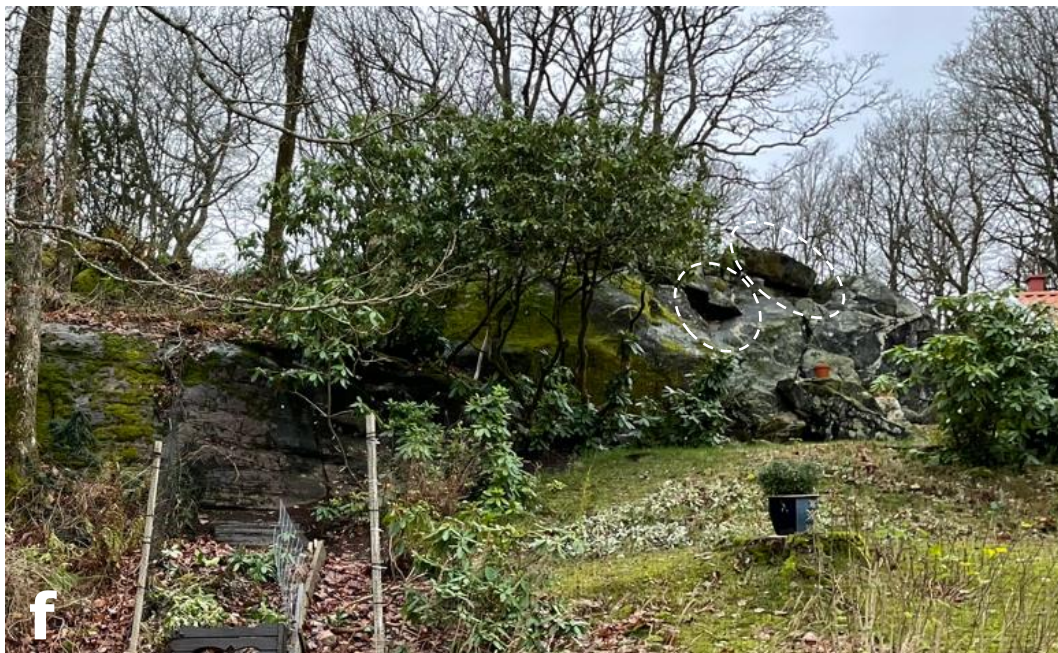
I nordöstra delen av höjdpartiet återfinns en delvis naturlig bergslänt som stupar in mot angränsande fastighet, se Figur 1-9 och Figur 1-10. Skärningen har ej kunnat undersökas på nära håll i detta skede. Baserat på bedömning utförd på distans rekommenderas rensning av enstaka block alternativt selektiv förstärkning av enstaka block för att undvika utfall i samband med markarbeten. Bergslänten mot angränsande fastighet bör synas före markarbeten/berguttag för att avgöra lämplig åtgärd.

*Figur 1-9. Område 2. Bergslänt in mot angränsande fastighet. Potentiellt instabila block redovisas med vit, streckad linje. Bergslänten mot angränsande fastighet bör synas före markarbeten/berguttag för att avgöra lämplig åtgärd.*

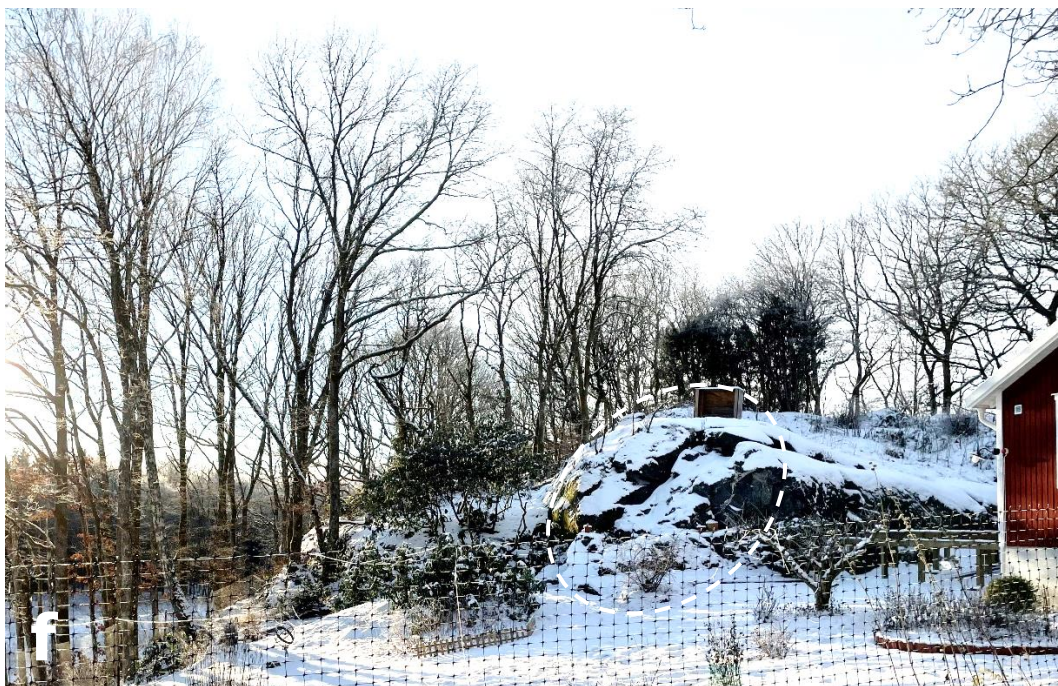
*Figur 1-10. Område 2. Bergslänt in mot angränsande fastighet. Parti med potentiellt lösa/instabila block redovisas med vit, streckad linje. Bergslänten mot angränsande fastighet bör synas före markarbeten/berguttag för att avgöra lämplig åtgärd. Se även Google maps street view (länk).*

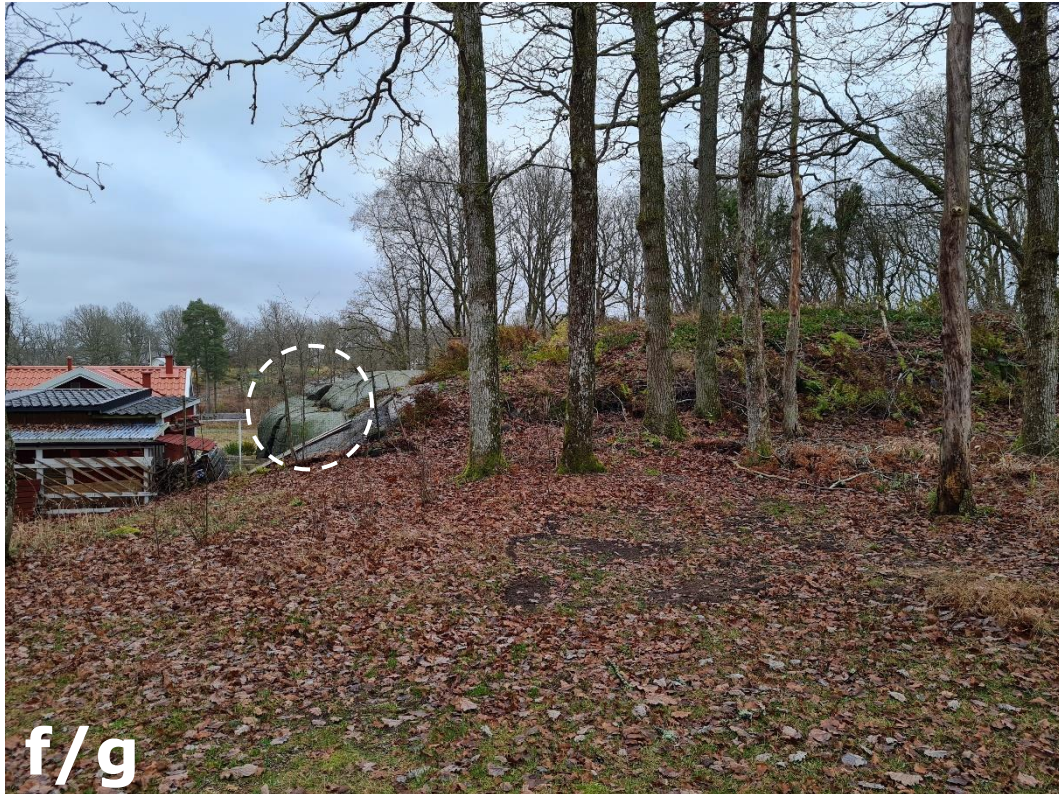
Figur 1-11. Område 2. Vy mot S. Till vänster i bild, bergslänt på angränsande fastighet. Parti med potentiellt lösa/instabila block redovisas med vit, streckad linje. Bergslänt mot angränsande fastighet bör synas före markarbeten/berguttag för att avgöra lämplig åtgärd.

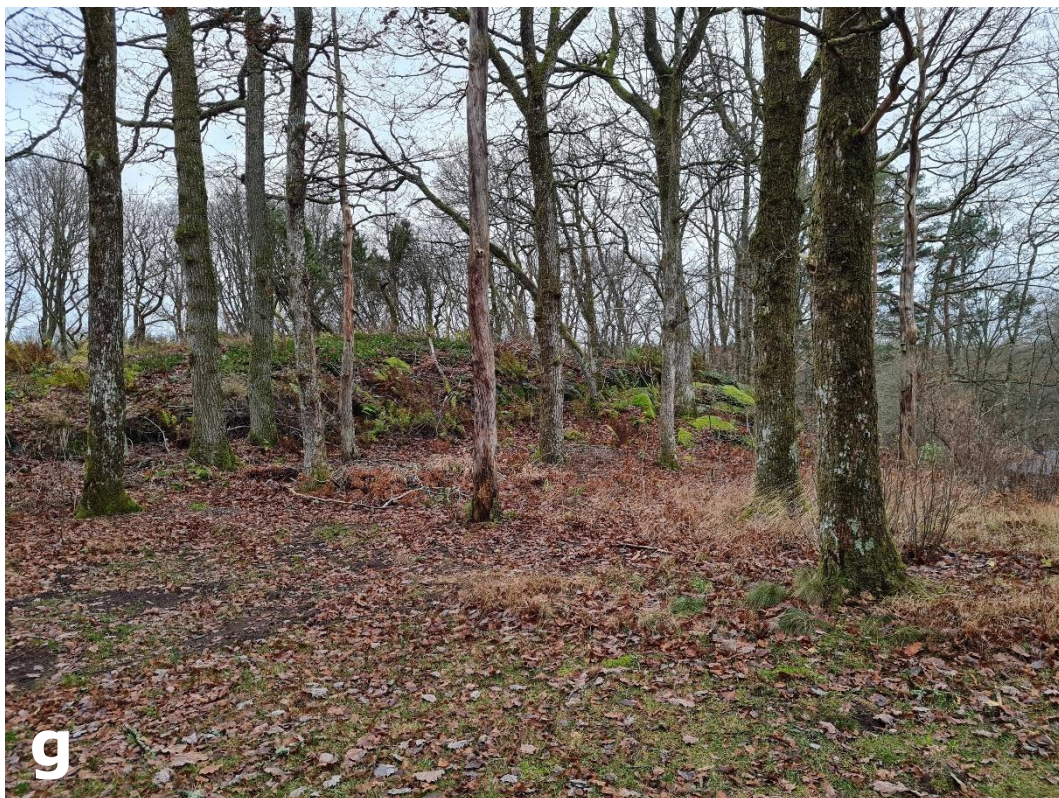
Figur 1-12. Område 2. Vy mot S. Slänten bedöms stabil för befintliga förhållanden.

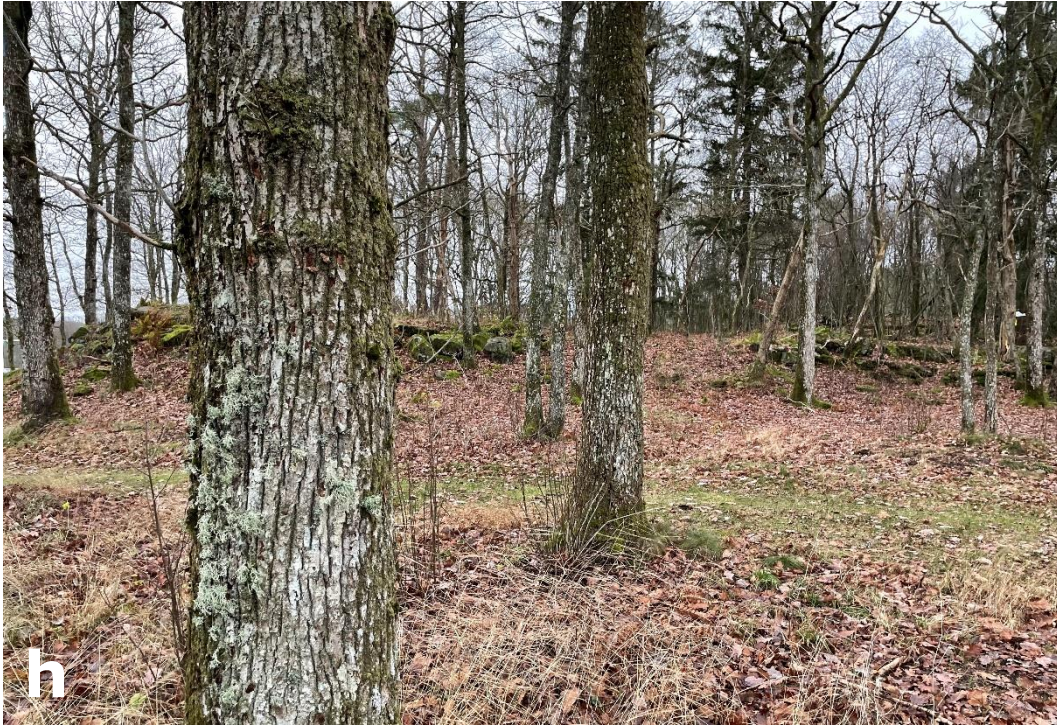
Figur 1-13. Område 3. Vy mot NV. Slänten bedöms stabil för befintliga förhållanden.

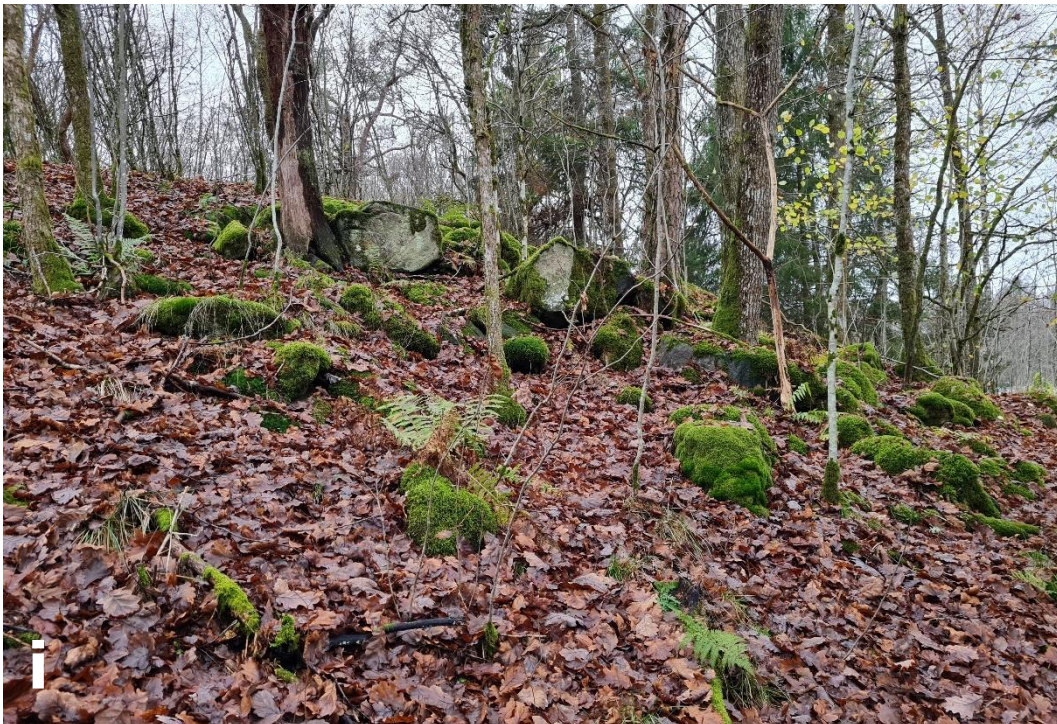
Figur 1-14. Område 3. Vy mot NO. Lösa stenar och block. Slänten bedöms stabil för befintliga förhållanden.

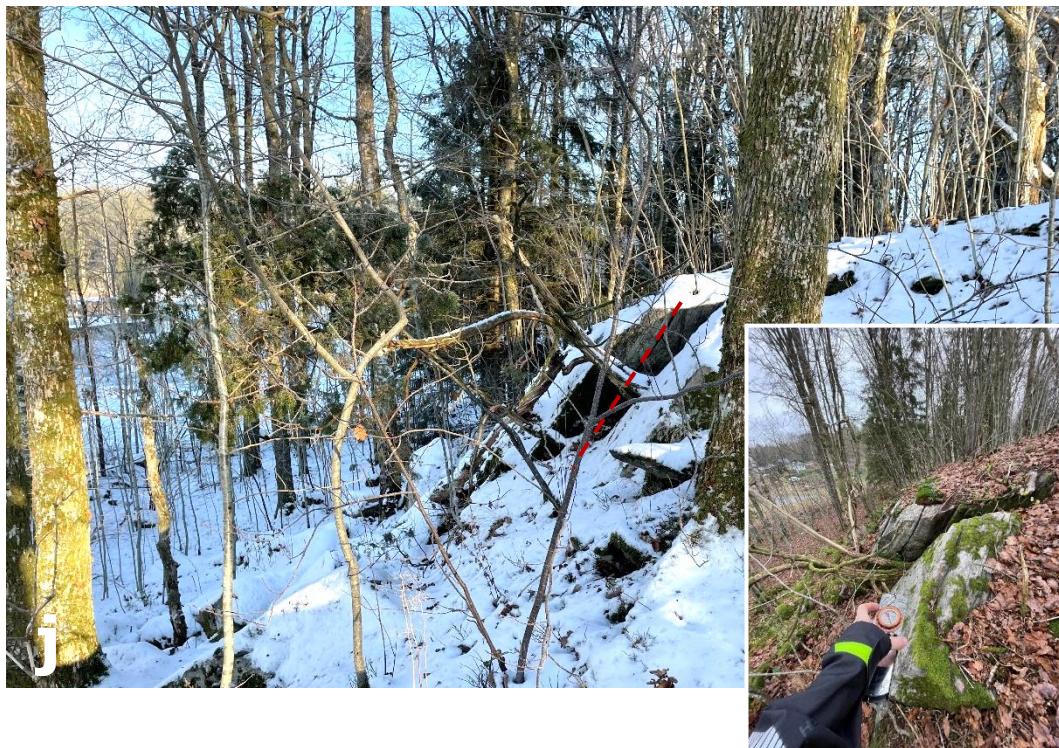
Figur 1-16. Område 3. Vy mot N. Brantstående strukturer med strykning/stupning 230/50, se röd, streckad linje. Slänten bedöms stabil för befintliga förhållanden. Infälld figur, detaljbild.

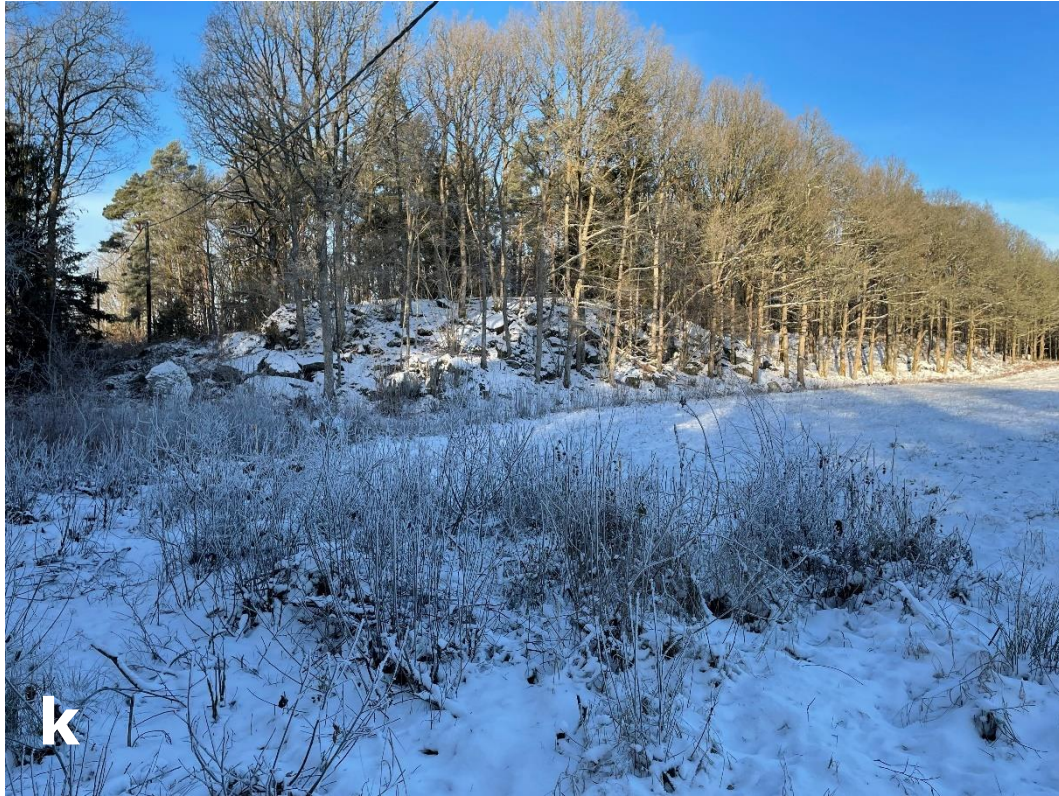
*Figur 1-17. Område 4. Vy mot N. Block bedöms vara stabila för befintliga förhållanden och risken för utfall därmed låg. Risk för att block når detaljplaneområdet vid eventuellt utfall bedöms vara låg.*
