| Ärende<br>MARKS KOMMUN | Datum<br>1980-03-06 | Sida<br>1 |

## STADSPLAN , SLÄTTÄNG

KOMPLETTERANDE GEOTEKNISK UTREDNING, STABILITETSBERÄKNING

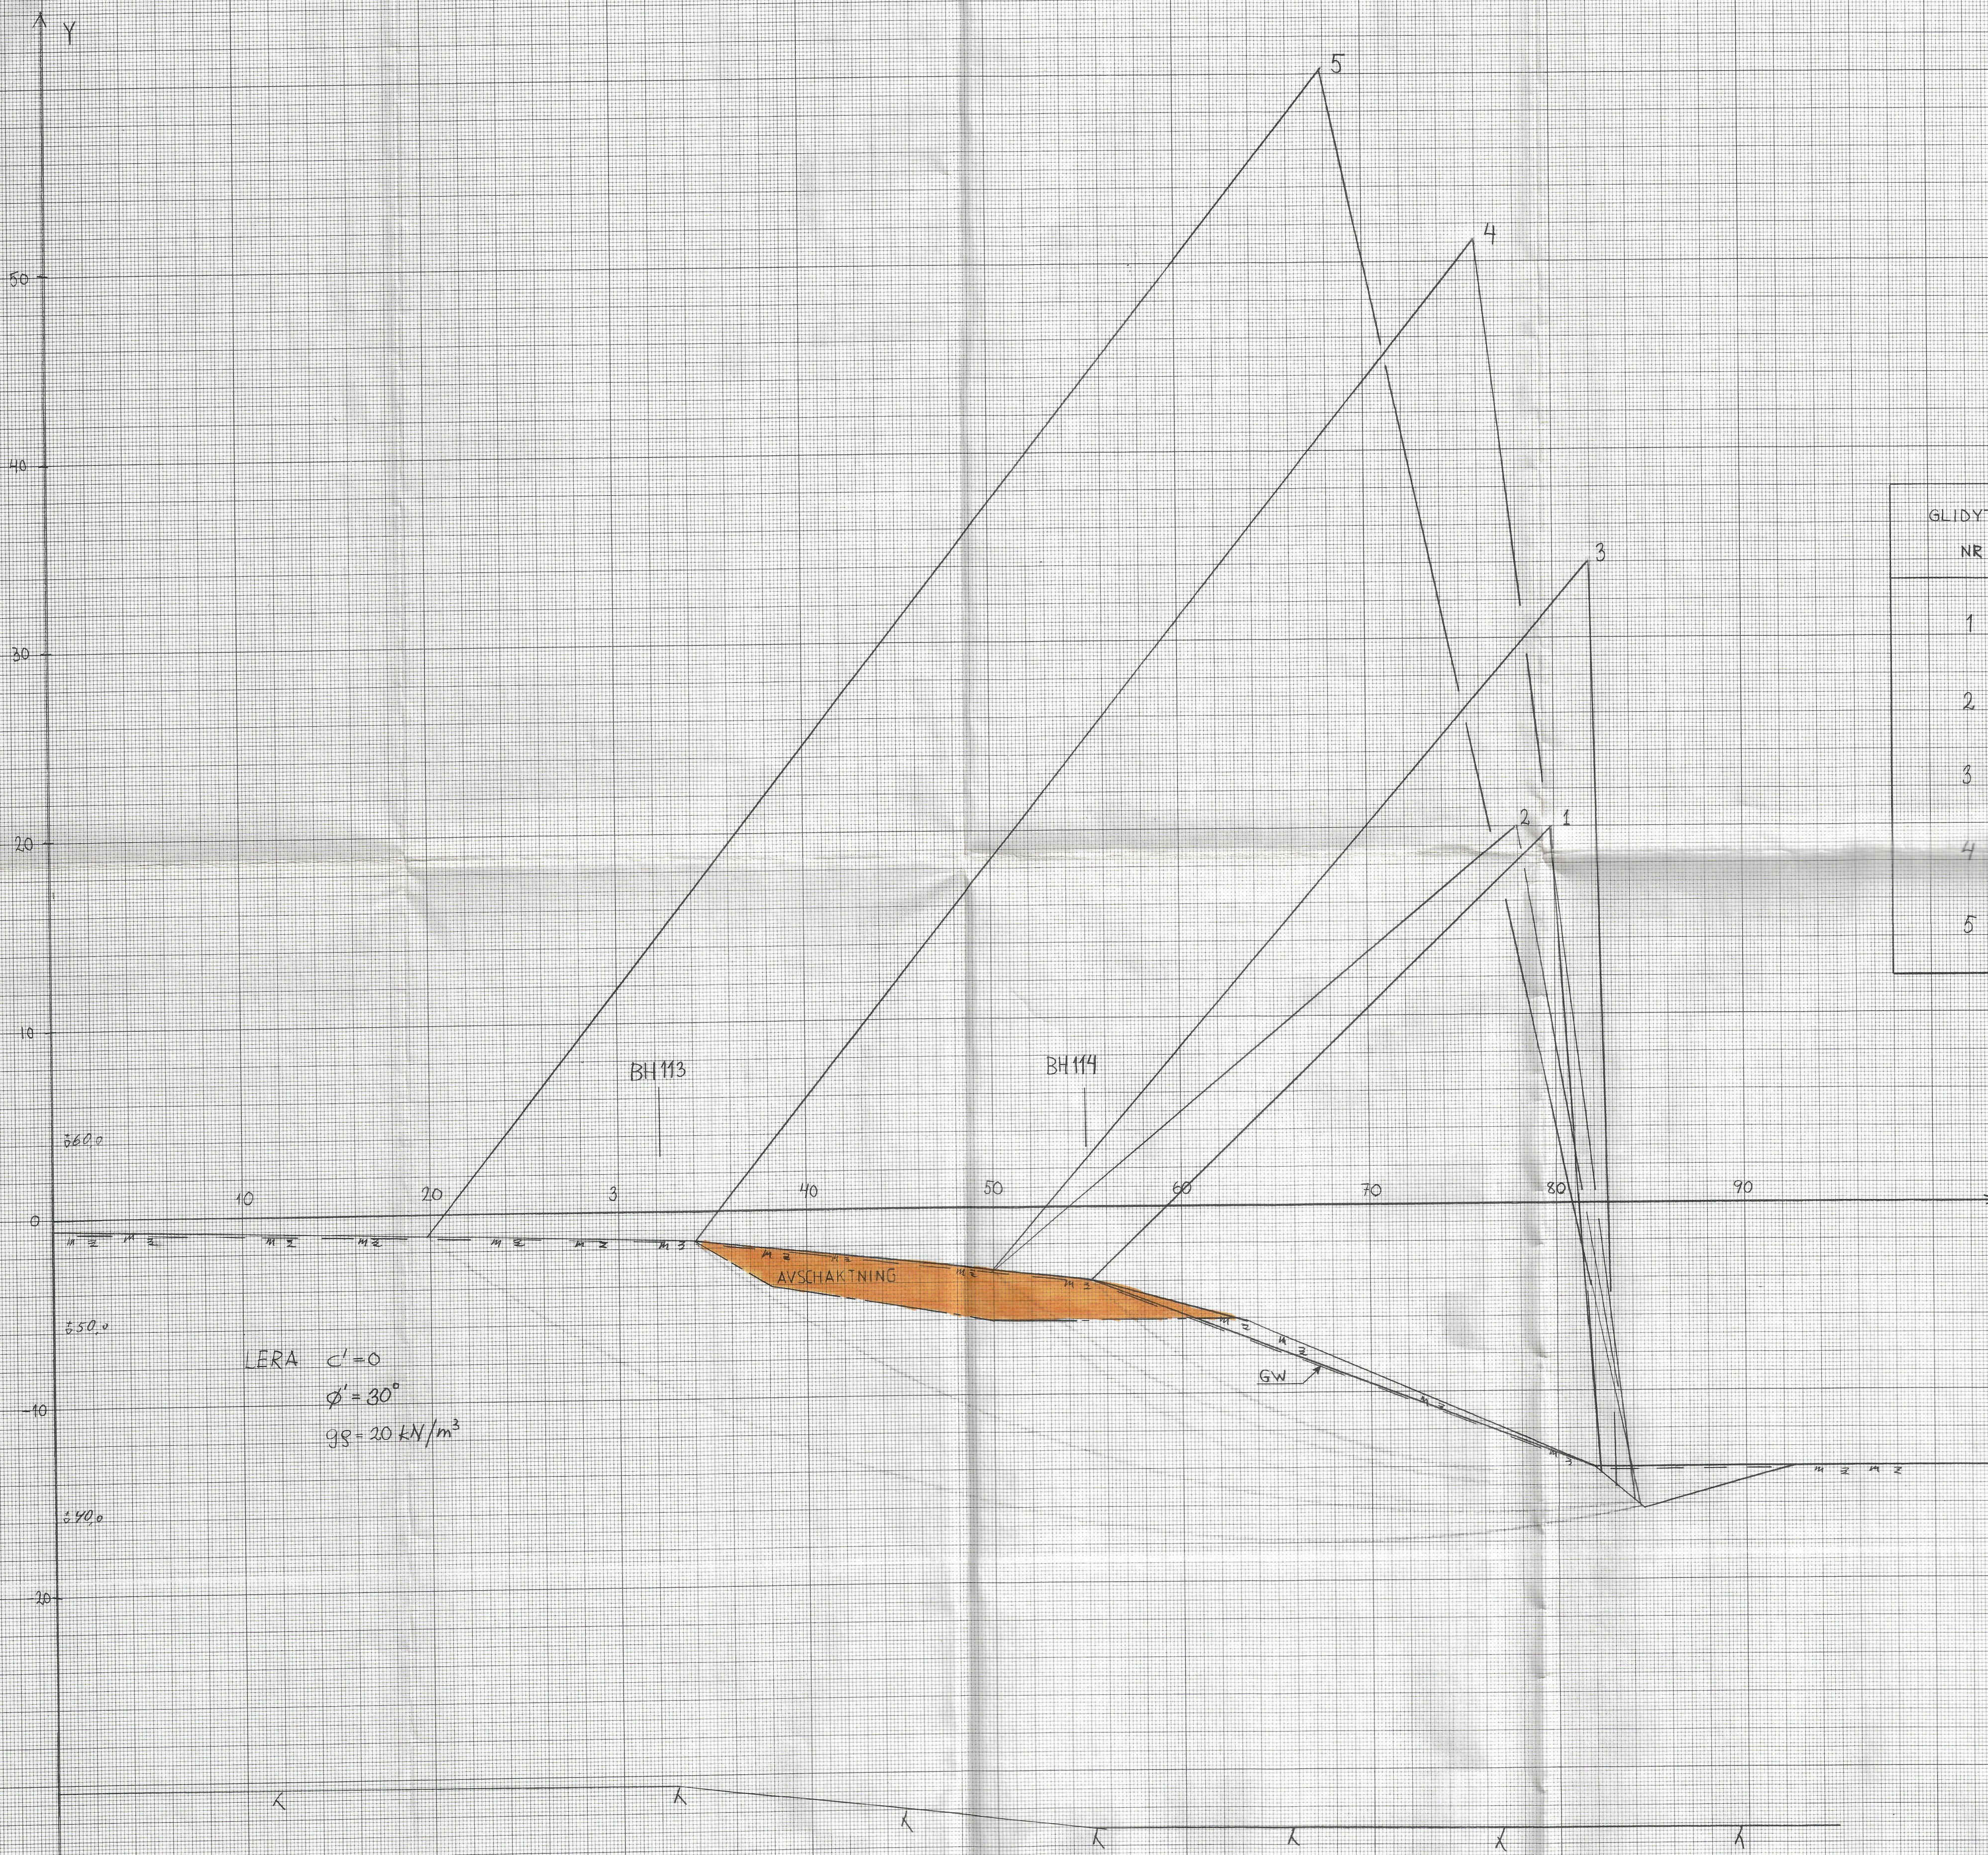
Uppdrags nr 34302 050 230  
 Ritning nr G 501

Enbart anschaktning har förhållandevis liten inverkan på stabiliteten på grund av den sänkning av effektivspänningarna som detta medför (jämför sektion 19-114). Stabilitetsförbättringen på glidytor med låg stabilitet blir med hög grundvattenyta (i marknivån) 7-20 %. Vid lägre portrycksfördelning (4 m under grundvattenytan) blir stabilitetsförbättringen på grund av avschaktning enbart 6-8 %. Här är dock utgångsvärdena på beräknade säkerhetsfaktorer för naturlig slänt högre (1,22-1,58). För att erhålla en reserv vid höga portryck rekommenderas stabilitetsförbättring genom avschaktning i sektion 19-114 trots den blygsamma stabilitetsförbättrande effekten vid den lägre portrycksfördelningen enligt beräkningsförutsättningarna.

Av beräkningsresultaten kan dock konstateras att risk föreligger för ytliga skred i de branta delarna av slänterna 19-114, 33-35 och 122-102. Risken för bakåtgripande skred, vilka kan omfatta de närmaste delarna av sjukhemstomten, är svår att bedöma.

I sektion 19-112 medger ej utrymmet nedanför slänten att någon stödfyllning utlägges. Djupare avschaktningar än vad som föreslagits ger endast obetydliga stabilitetsförbättringar, varför avschaktningen bör begränsas till den föreslagna trots att stabilitetsförbättringar uppgår till 7-15 %.
