SAMLINS MASKIN AB.

ÖVERSIKTLIG STABILITETSBEDÖMNING  
ORIENTERING

ÖVERSIKTIG STABILITETSUNDERSÖKNING

SITUATIONS- OCH BORRPLAN  
SKALA 1:1000

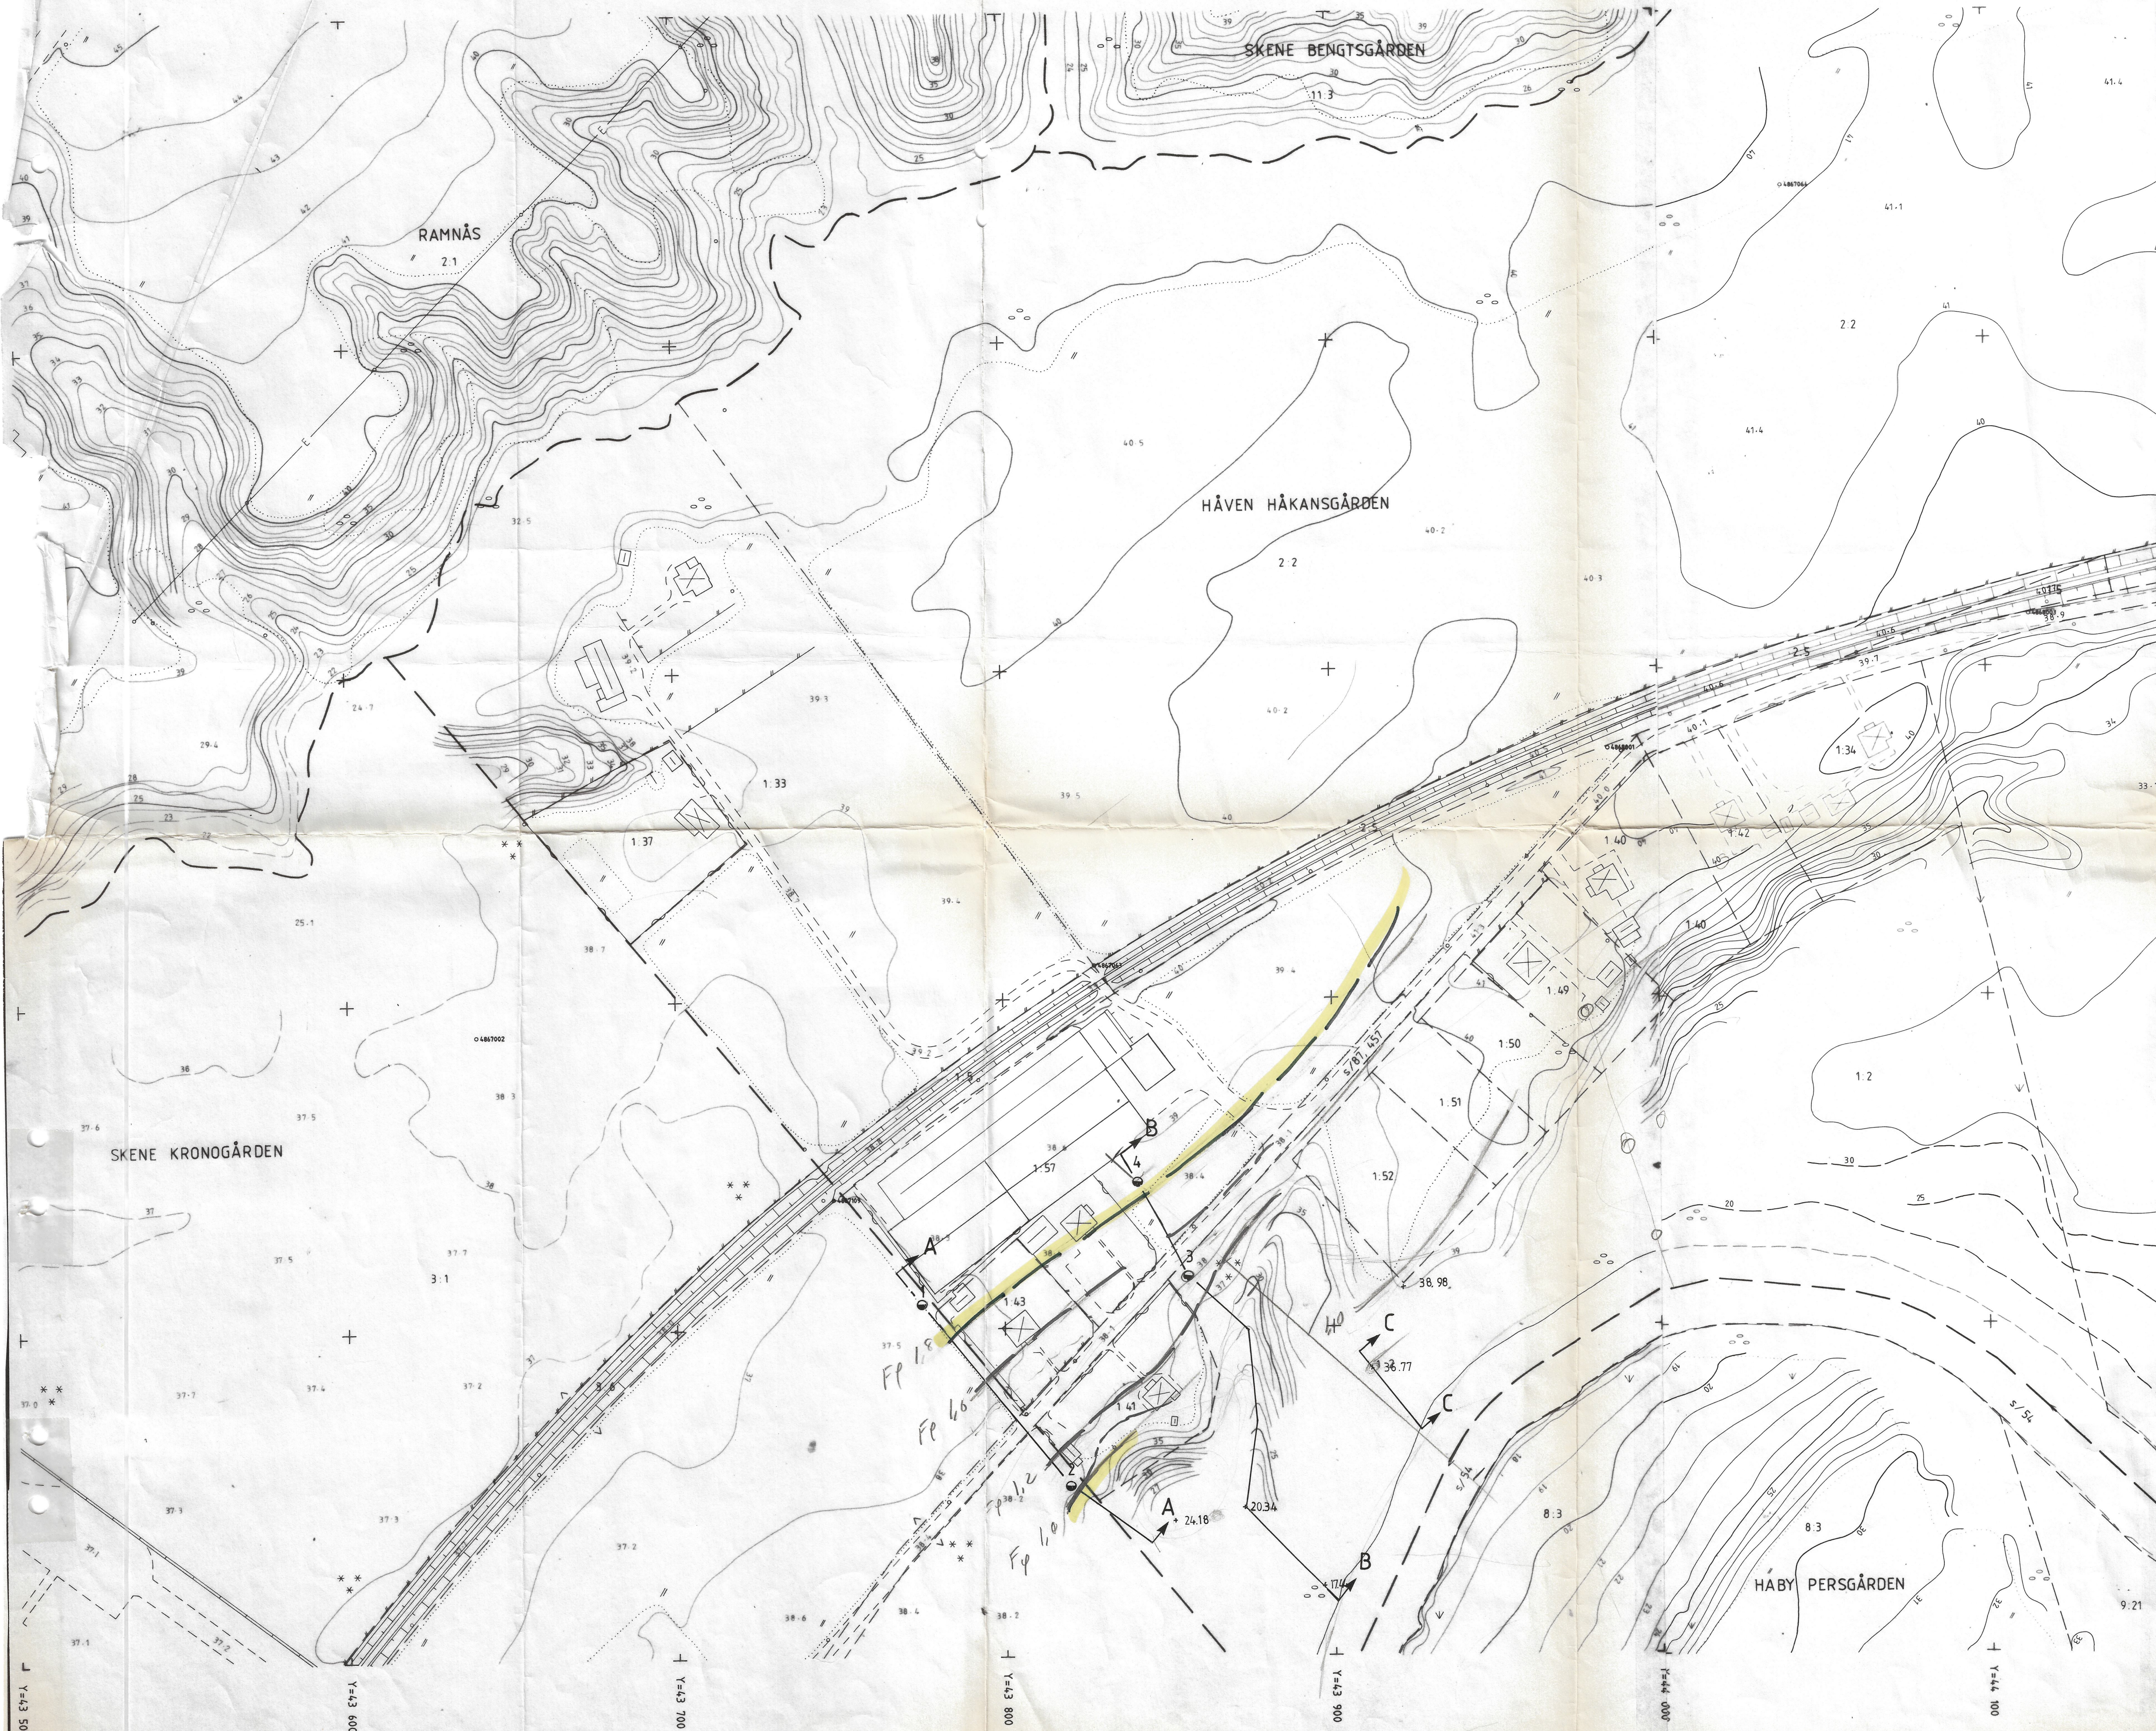
Ritning nr  
G 101

Bh 1: 0 - 12,5 m. Fast lagrad friktionsjord  
12,5 - 16 m Silt eller lera  
16 - > 30 m Fast lera

Bh 2. 0 - 15,5 m Fast lagrad friktionsjord  
15,5 - 18,5 m Silt. Sand.  
18,5 - > 28 m Fast lera

Bh 3: 0-1.0 m Troligen fyllning  
1.0-13.3 m. Fast lagrad friktionsjord  
13.3-16.5 m. Silt. Sand  
16.5->27 m Fast lera

Bh 4: 0-13.7 m. Fast lagrad friktionsjord  
13.7-15.5 m Silt. lerskikt  
15.5->30 m. Fast lera.

Med ovan angivna värden visar beräkningarna att slänten är mycket ansträngd med nära 1.0 eller för de brantare delarna under 1.0 nära släntkrönet. Säkerhetsfaktorerna ökar dock med avståndet från slänten och är vid befintlig industri byggnad ca 1,8.

- Tillbyggnad får ske i lit med befintlig byggnad och ej närmare slänten än bef. industribyggn.
- Vibrationer av tex packningsredskap tillåts ej utan att ett noggrant kontrollprogram med avseende på släntstabiliteten upprätthålls. Kompletterande undersökningar erfordras.

- Pålning bedöms ej vara nödvändigt. Pålslagning skulle kräva ett omfattande kontrollprogram.  
Byggnaden bedöms kunna grundläggas med plattor.
- Markytan får ej fyllas upp mellan industribyggnaden och slänten.
