Ärende  
MARKS KOMMUNDatum  
1989-10-02Sida  
1Utfärdare  
Bengt Askmar/unRef. nr.  
34307 149 230

## SKREDOMRÅDE I SUNDHOLMEN

PM BETR STABILITETSFÖRHÅLLANDEN

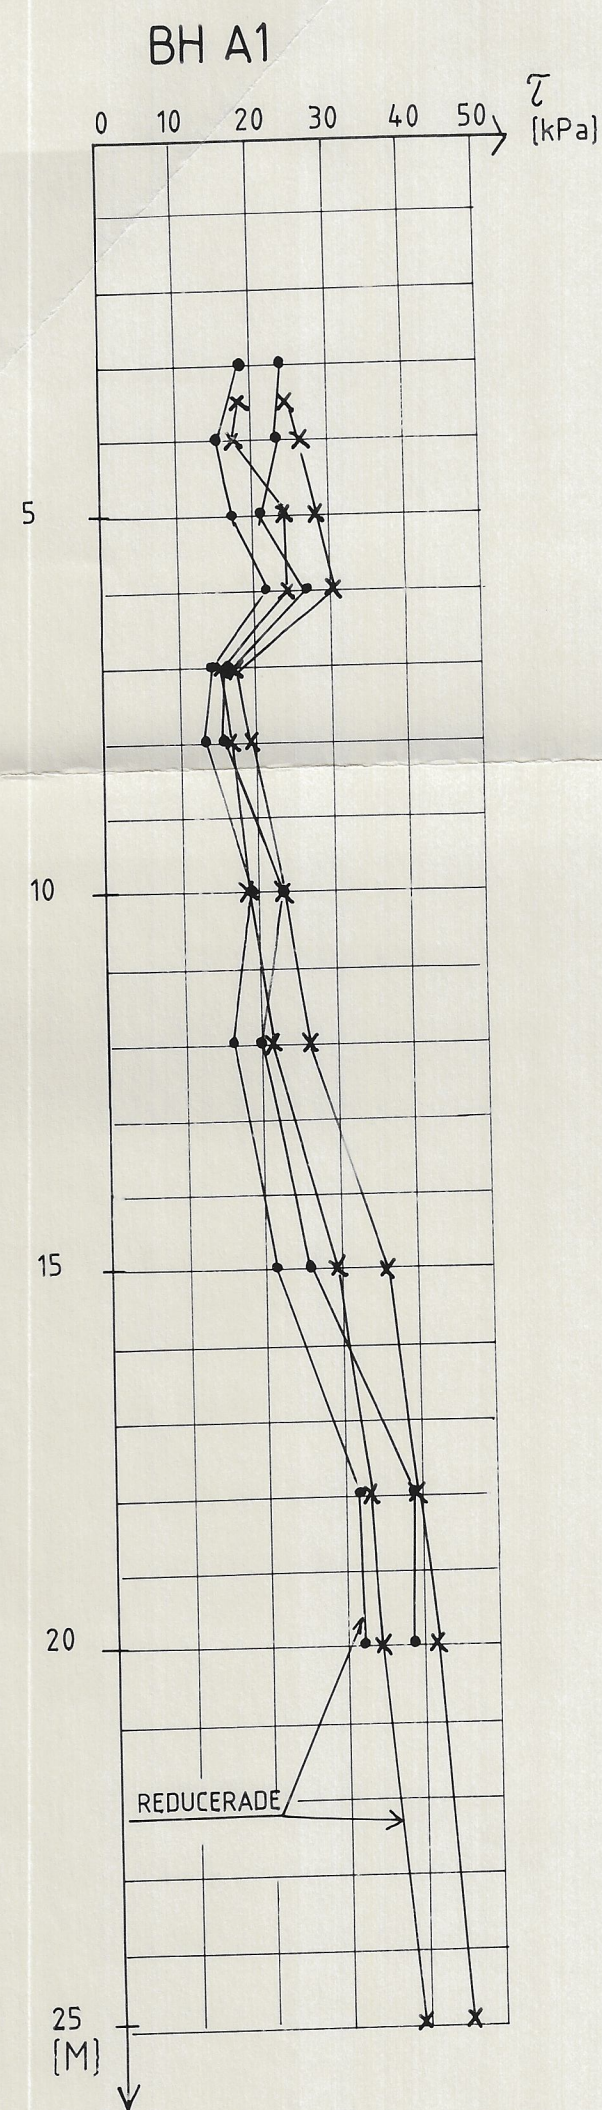
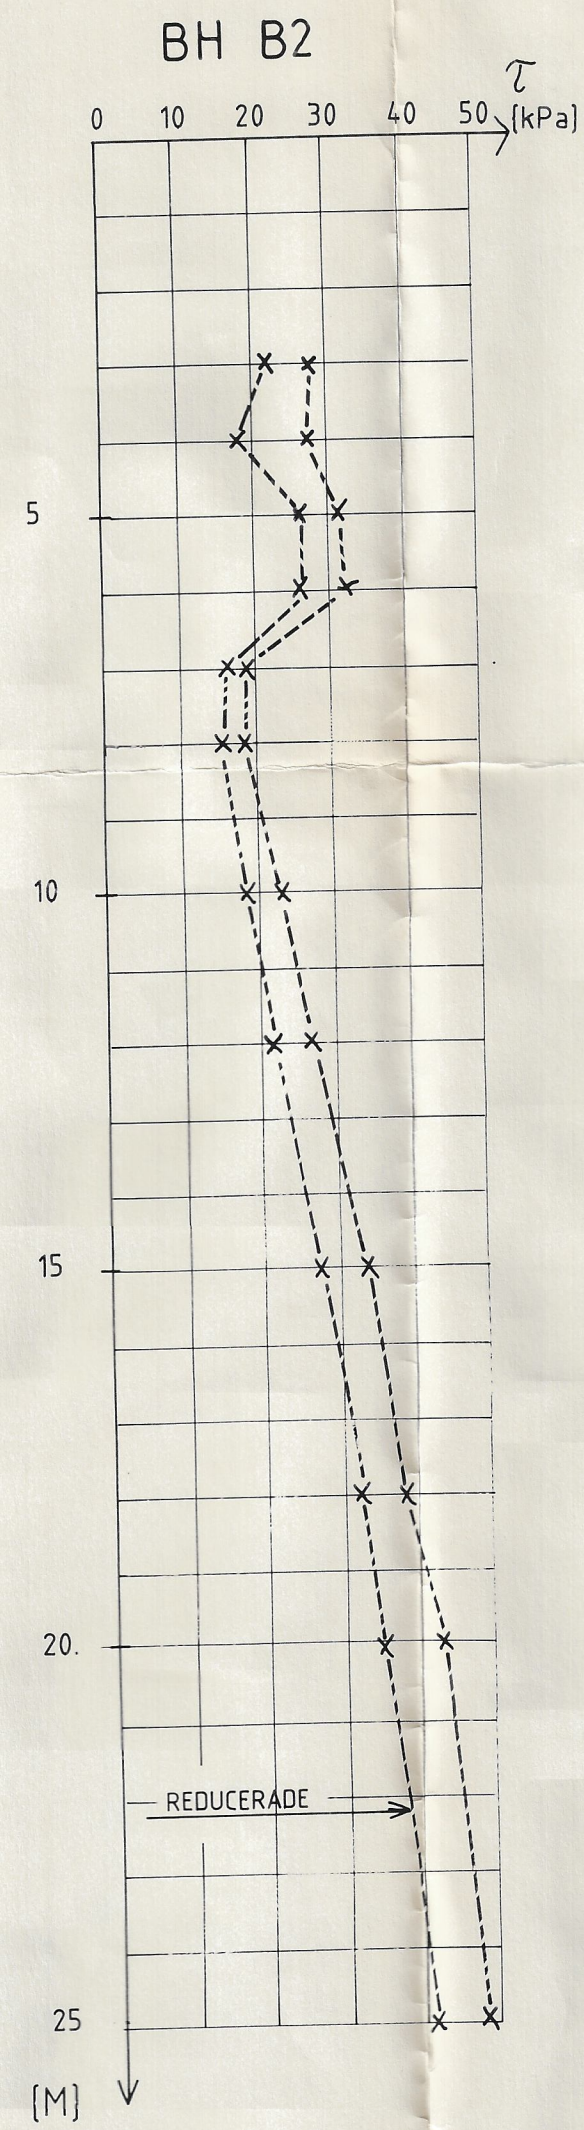
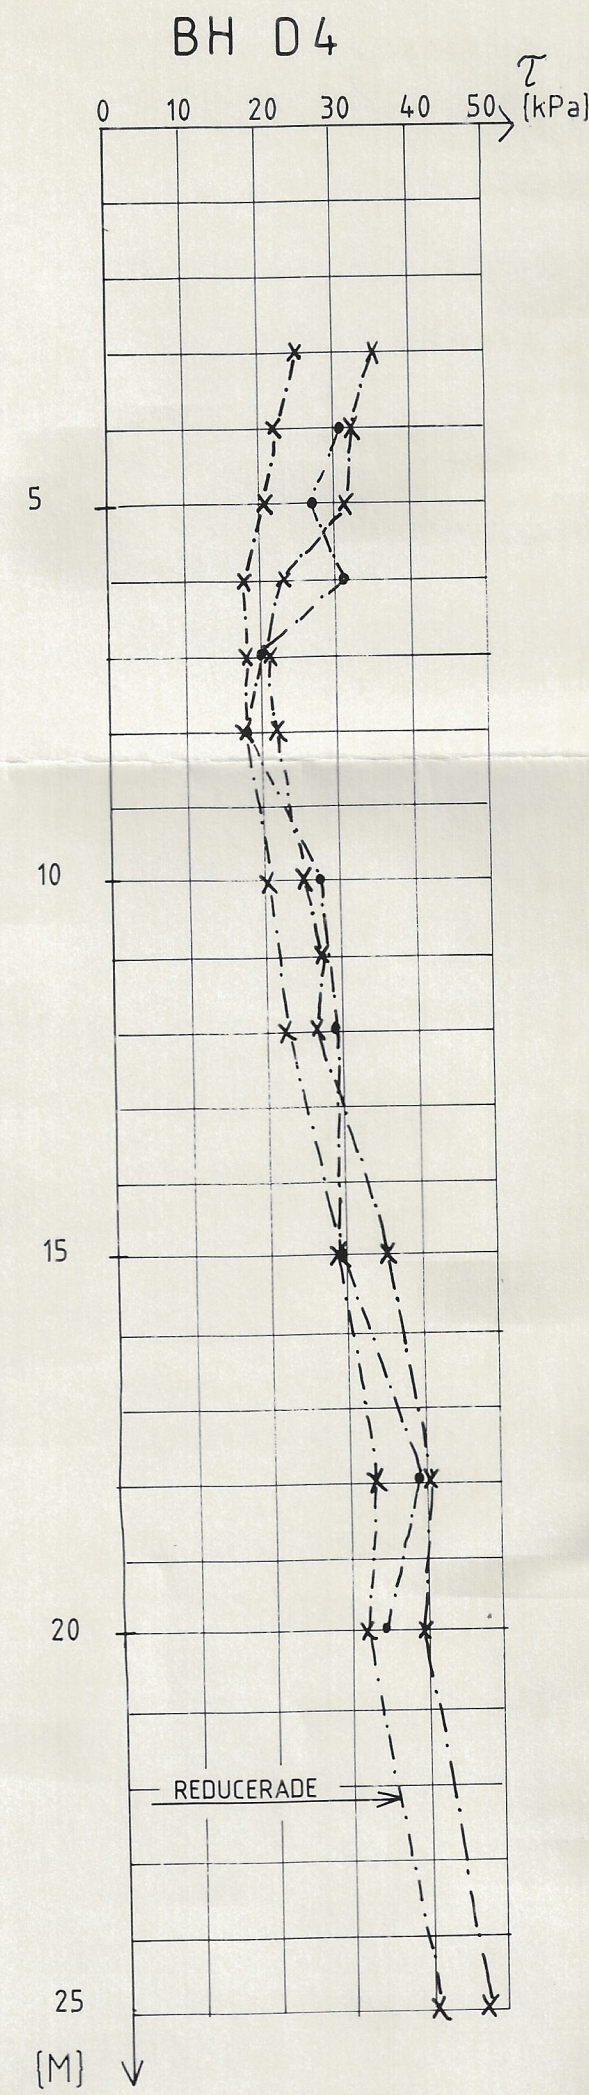
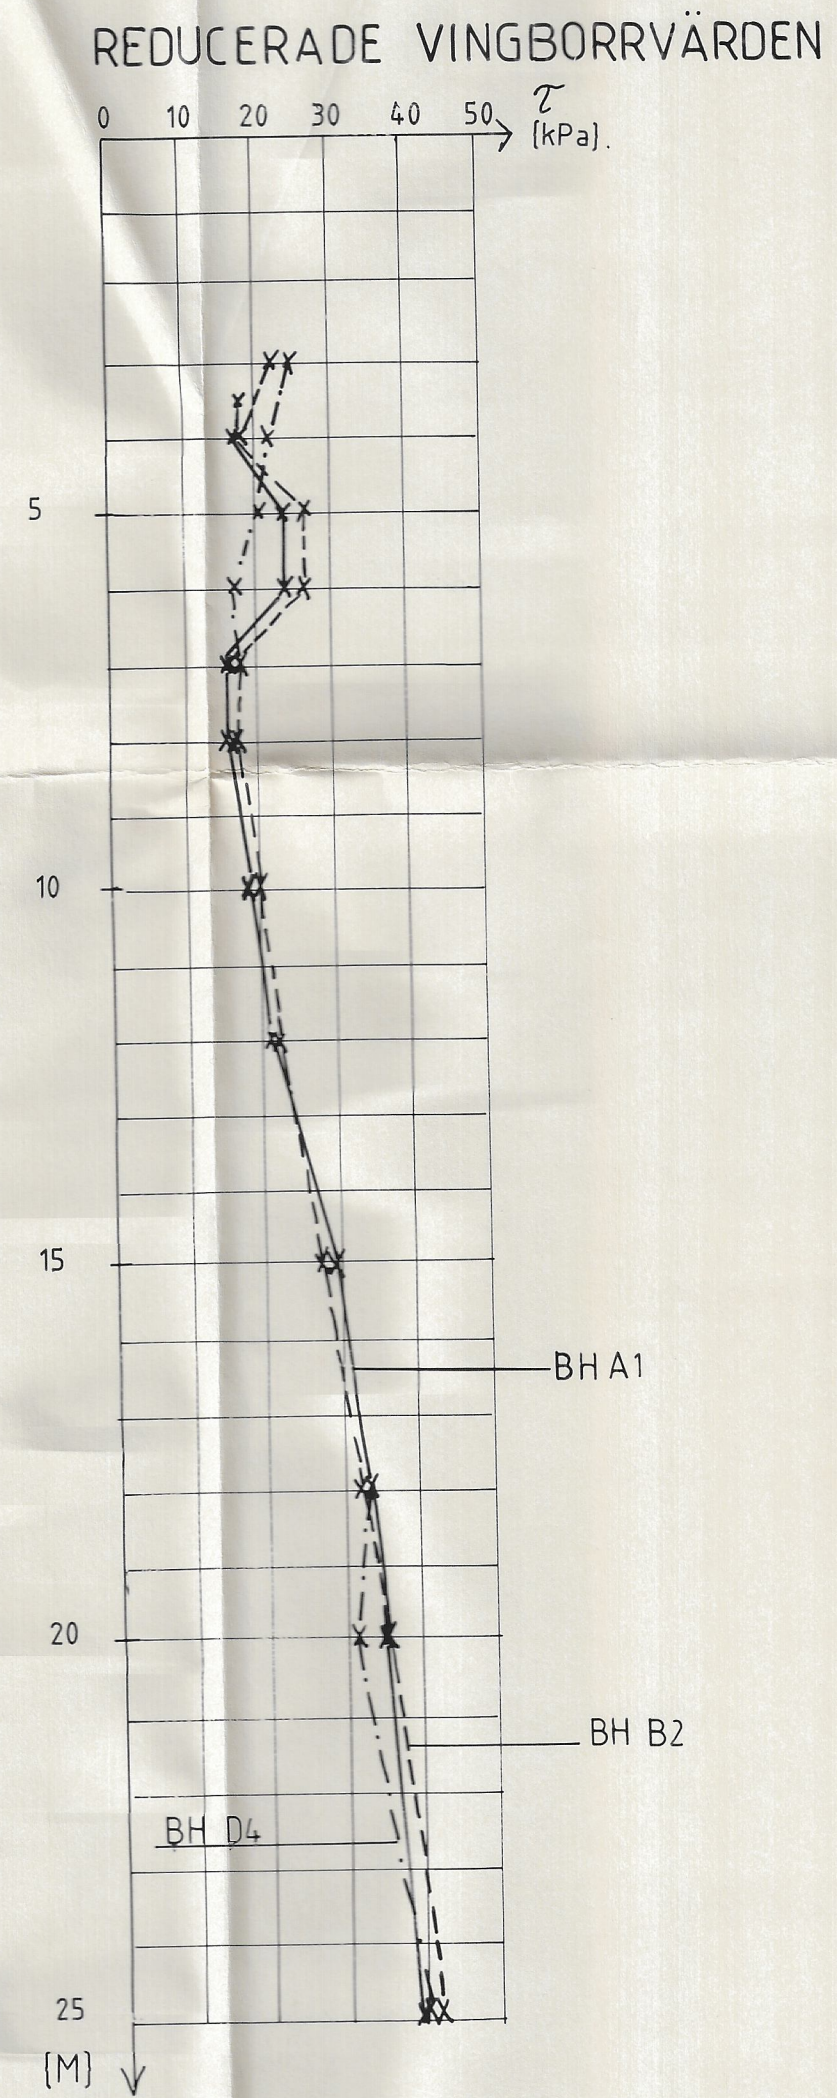
| Uppdrag nr<br>34307 149 230 | Ritning nr<br><b>G 201</b> | Reg.<br>SKALA 1:100 |

Lerans skjuvhållfasthet har bestäms med vingsondering och konprov på ostörda prover. På ritning G 201 har en sammanställning gjorts av utvärderade skjuvhållfasthetsvärden. Reduktion har sedan gjorts för flytgränsen enligt SGIs rapport "Utvärdering av skjuvhållfasthet i kohesionsjord", november 1984. Sedan denna reduktion har gjorts av vingborrvärdena erhålls en nästan osannolik samstämmighet i värdena, se sista tabellen ritning G 201. Skjuvhållfastheten i lerlagret kan tecknas  $\tau_{fU} = 16 + 1,4 \cdot z$  kPa, där  $z$  är djupet i meter räknat från 7 m under markytan. Sensitiviteten i leran är relativt låg med värden mellan 10 och 20.

Stabiliteten har nu beräknats i sektion A, B och D med totalspänningsanalys. Beräkningsparametrarna har valts enligt rutinanalysen och skjuvhållfastheten i jorden har reducerats, vilket framgår av ritning G 201.

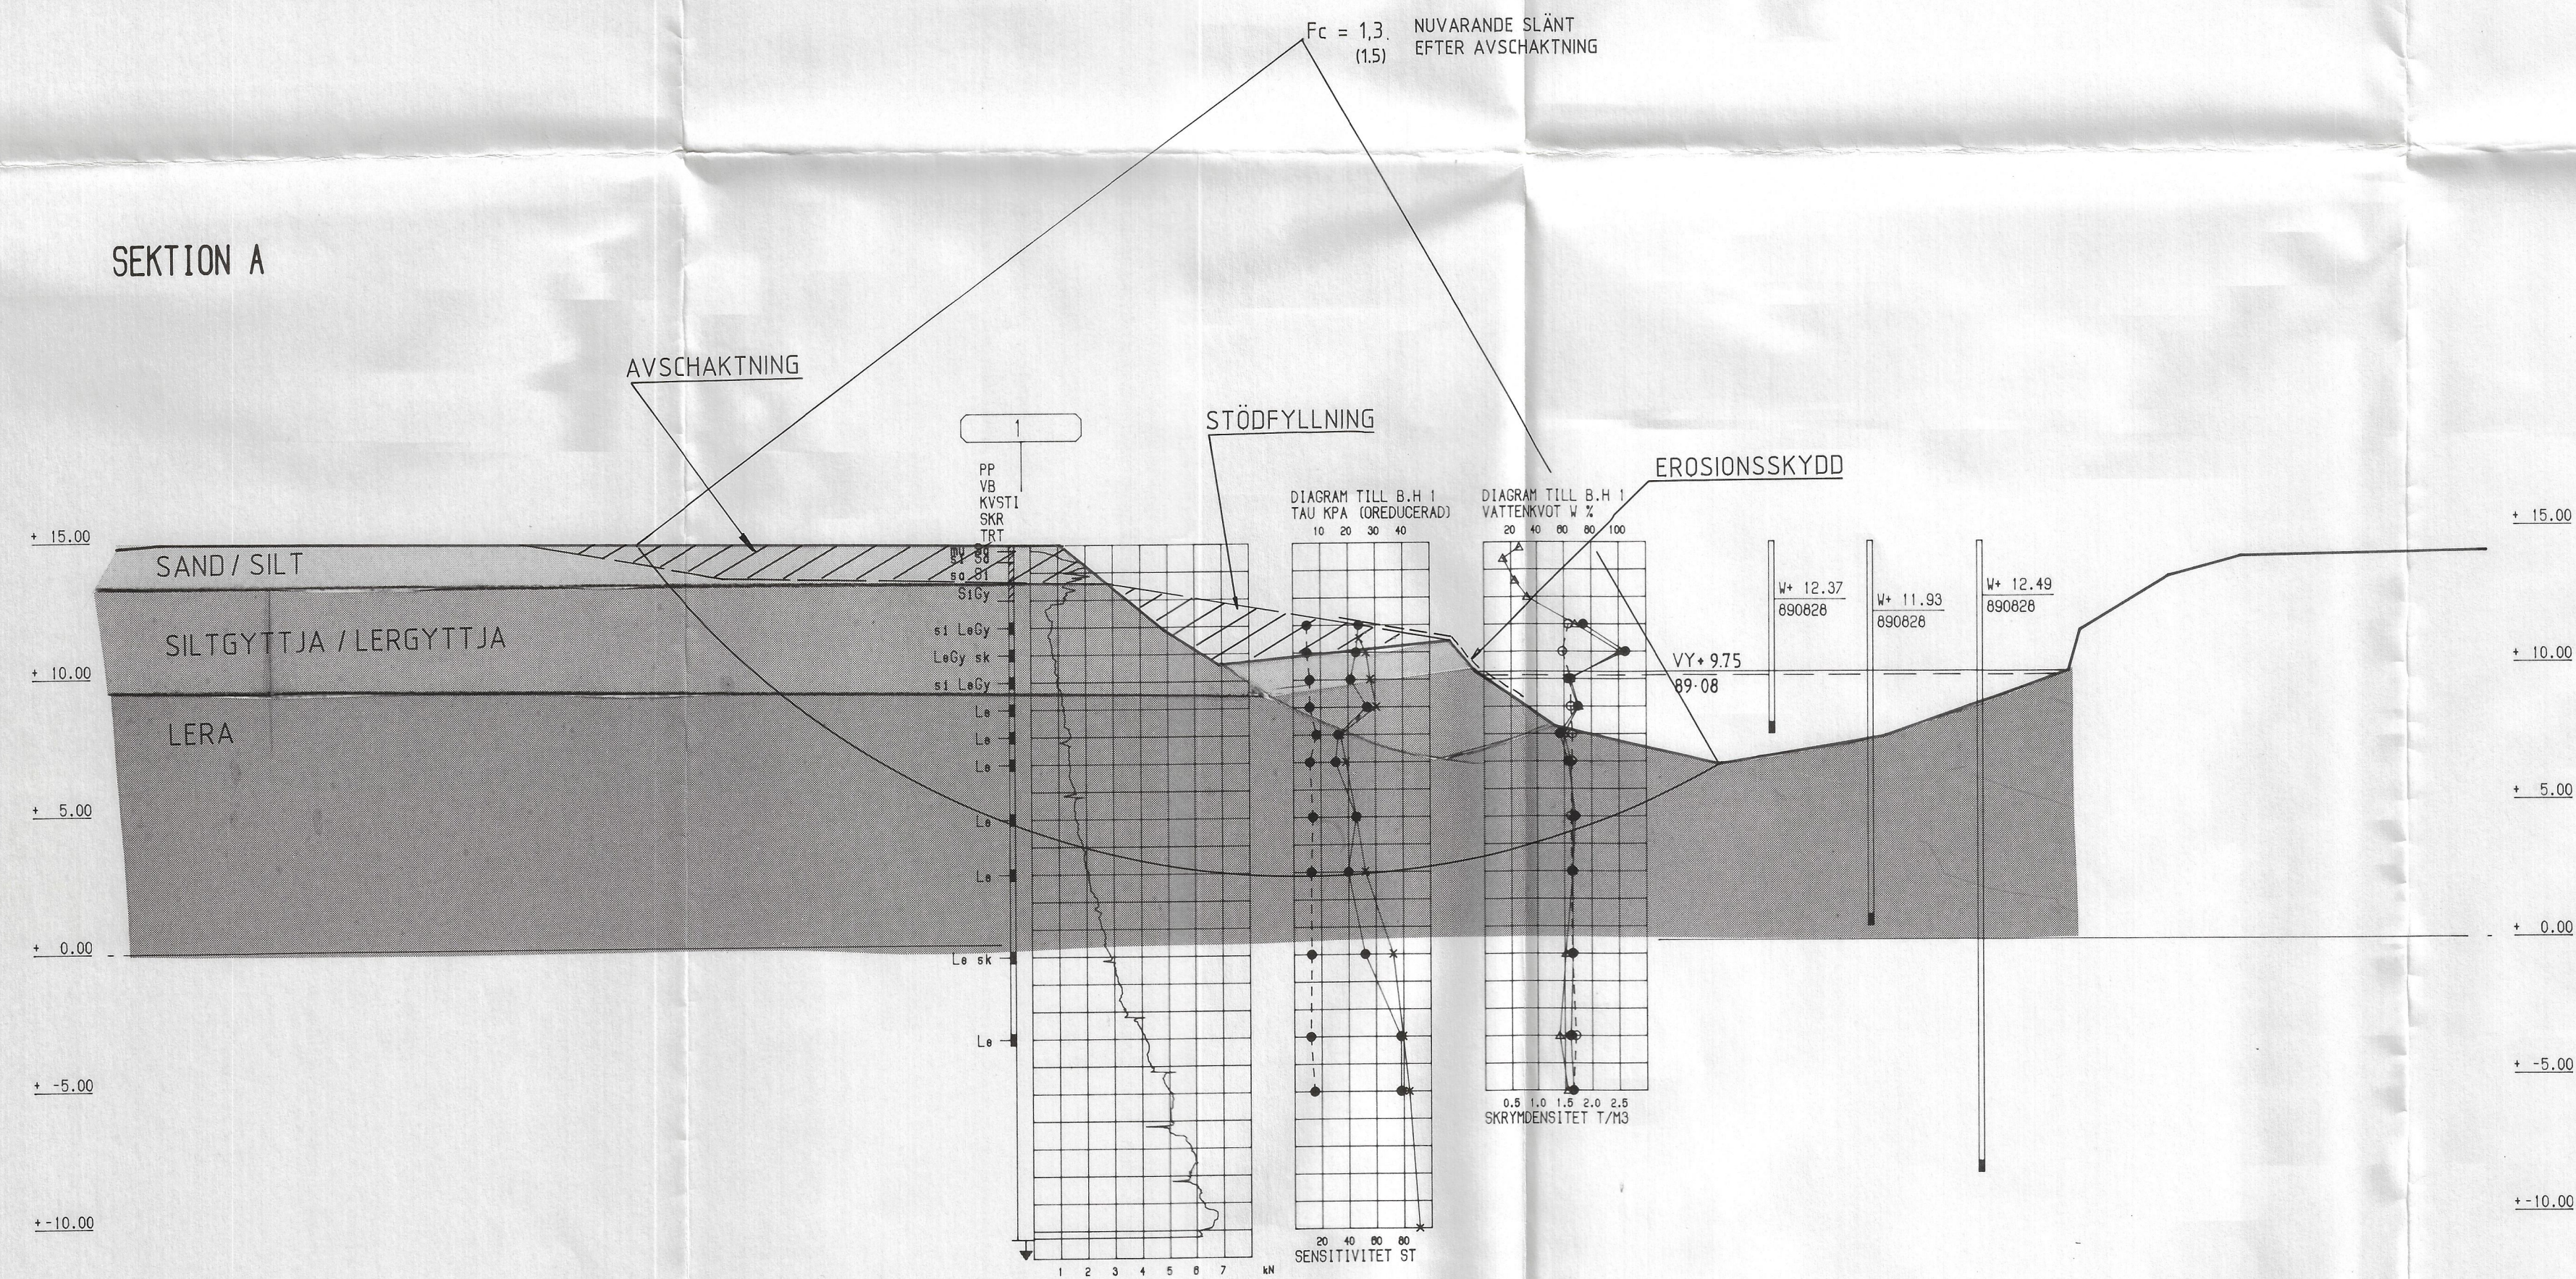
Ritning nr G501

Det andra skredet, juli 1989, är något mindre, ca 40 m långt och 10-15 m brett. Även detta skred har sträckt sig bakåt ca 10 m från slänkrönet. I båda fallen har glidyterna nått ner till ca 7 m djup. Markbrottet har alltså till största delen skett i den lösa leran strax under det organiska jordlagret.

I sektion A och D har skreden redan inträffat. Här är säkerhetsfaktorerna givetvis något högre. I sektion D är säkerheten mot skred ca 1,2-faldig för glidytor som sträcker sig ända fram till villabyggnaden. Dessa glidytor når ned på ett djup av ca 13 m under markytan. I sektion A är säkerheten mot skred lägst 1,3-faldig.

Det är speciellt viktigt att åtgärder snarast sätts in vid de inträffade skreden så att inte skredmassorna transporteras bort vid högvatten i Viskan. Skulle de utrasade massorna eroderas bort kommer ytterligare skred oundvikligen att inträffa. På ritning G 501 - G 503 redovisas vilken inverkan en avschaktning har på beräknade säkerhetsfaktorer. Redovisade avschaktningar skall enbart ses som en ungefärlig omfattning för att uppnå godtagbar säkerhetsnivå.

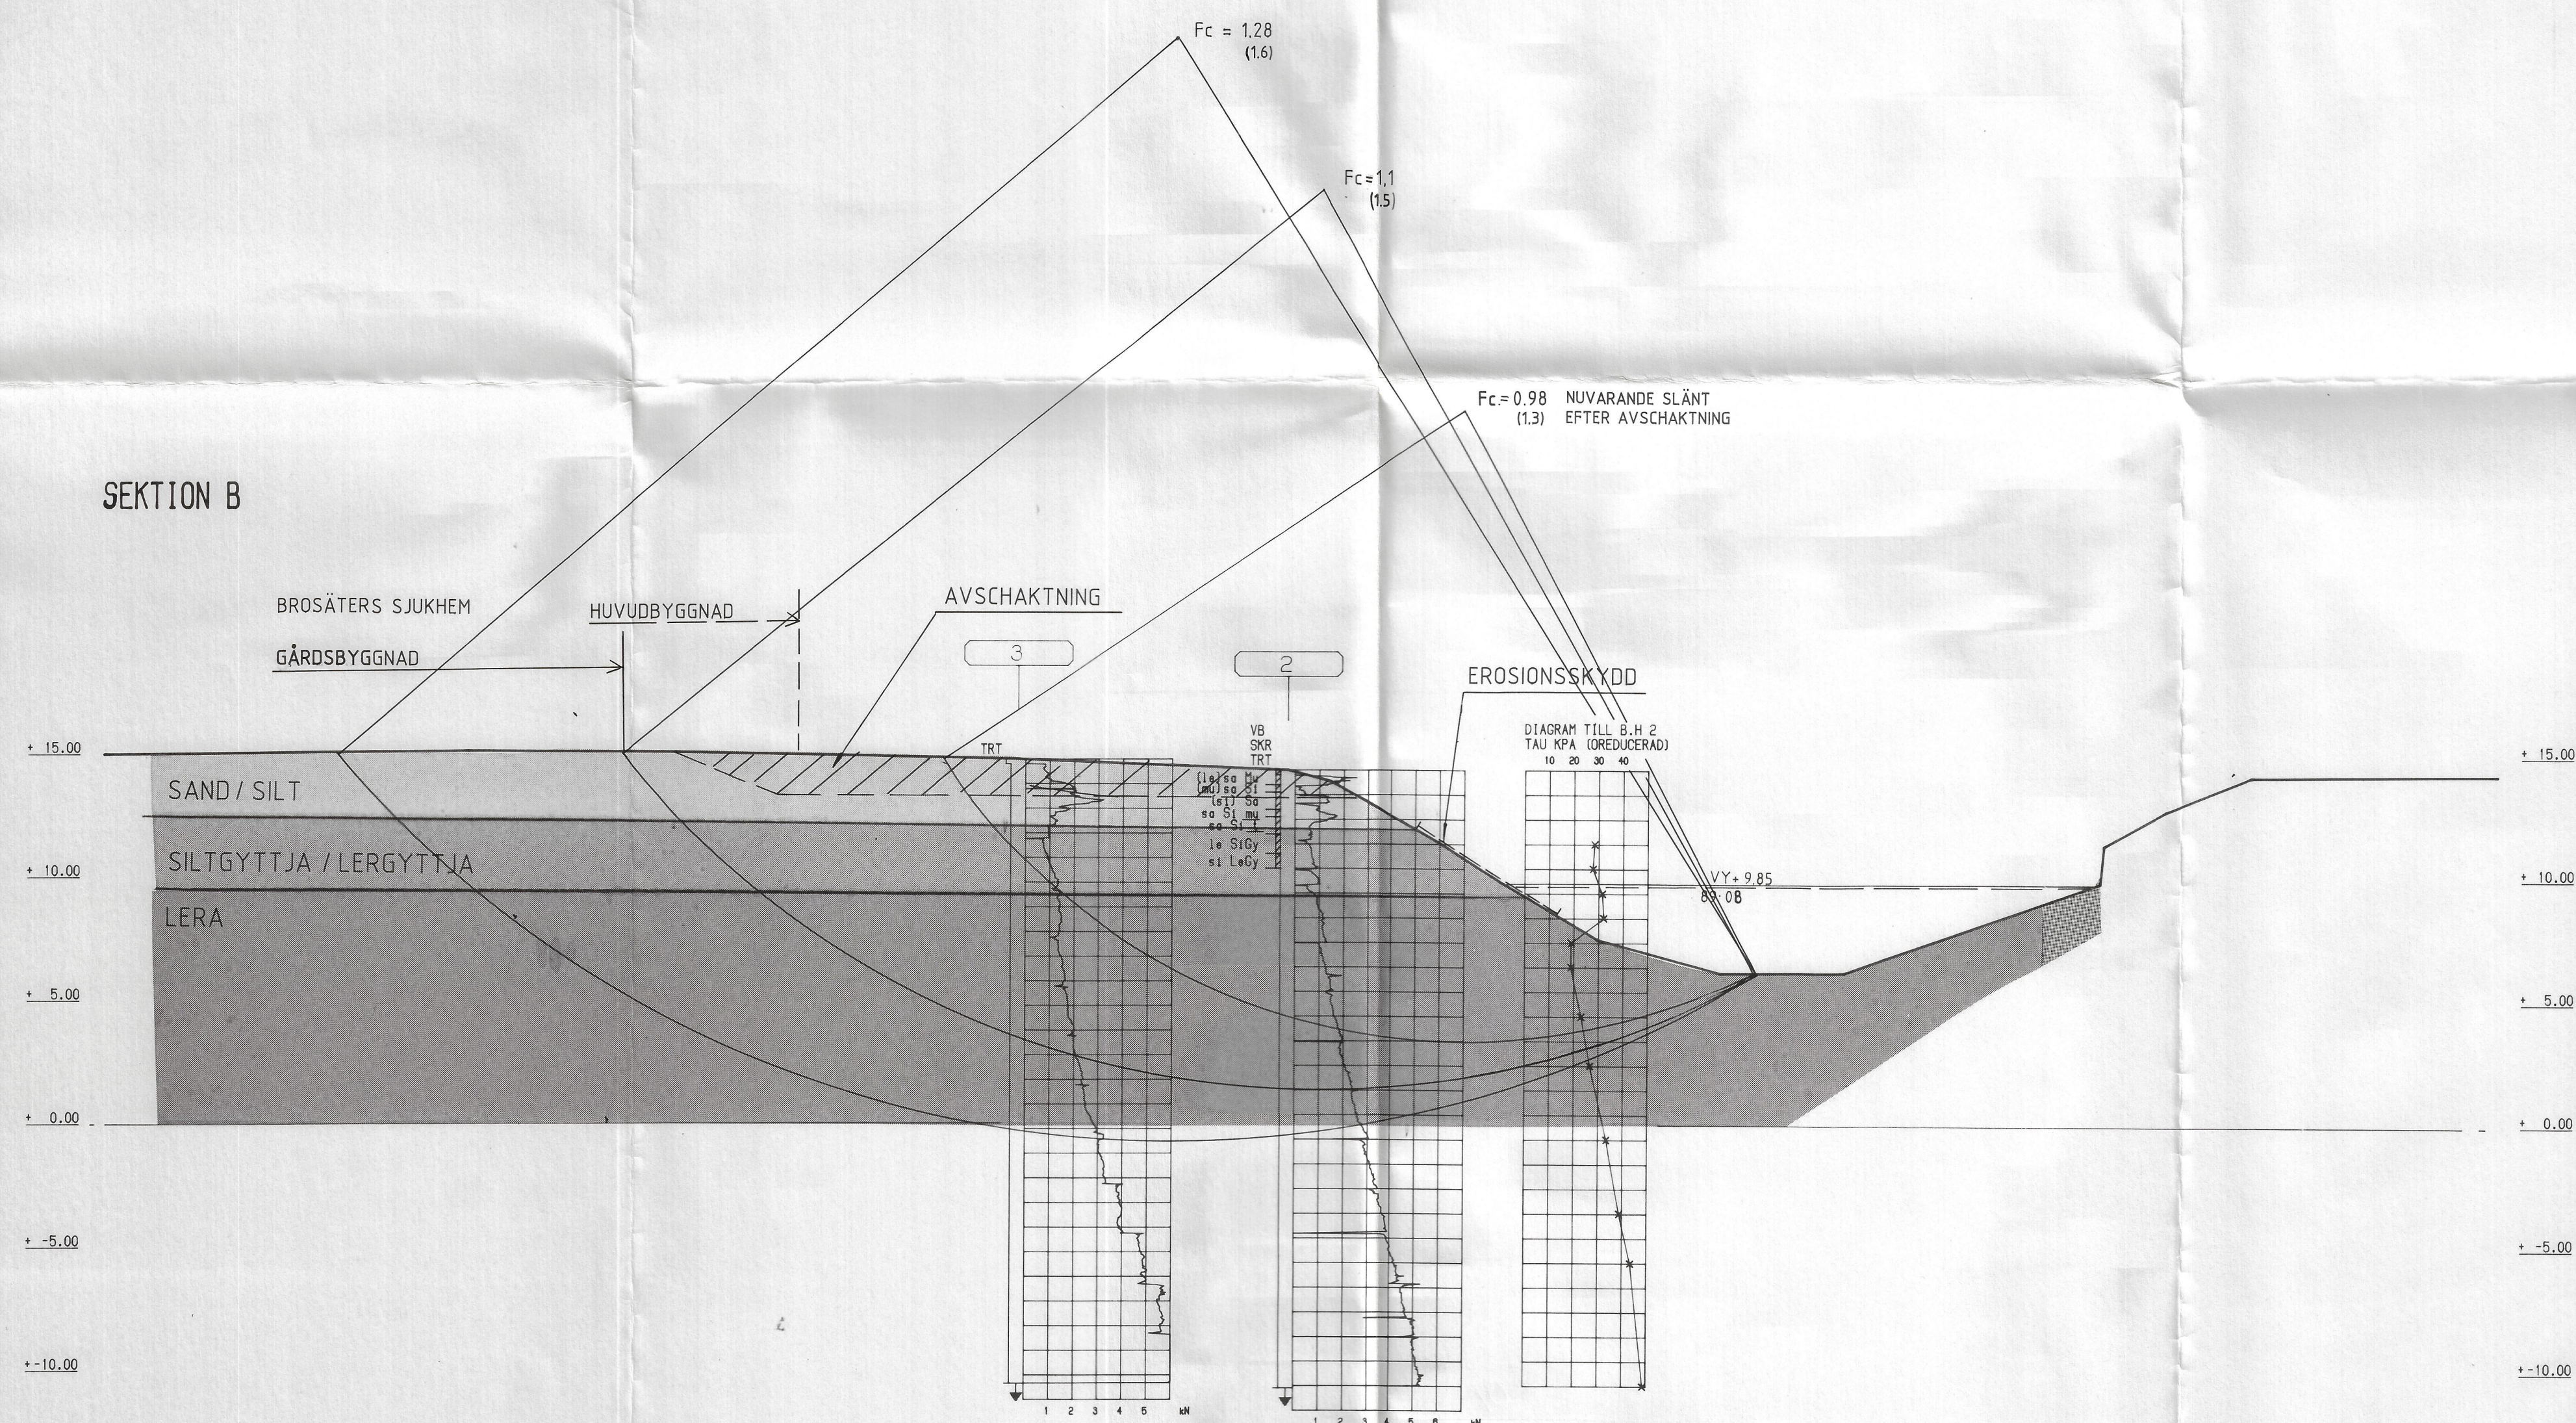
Ritning nr  
 G 502

Eftersom skred bevisligen inträffat förväntade vi oss mycket låga säkerhetsfaktorer vid beräkningarna. Säkerheten mot skred visade sig också vara mycket låg i sektion B med en lägsta säkerhet av 0,98 för en glidytta som sträcker sig ca 15 m in från slänkrönet och var ca 10 m djupt. För glidytor som sträcker sig ända fram till gårdsbyggnaden är säkerheten som lägst 1,1-faldig. Detta avsnitt är alltså mycket hårt ansträngt och ytterligare skred kan när som helst inträffa.

Av beräkningarna framgår att stabilitetsförhållandena inom området är oacceptabla med beräknade säkerhetsfaktorer mellan 1,0 och 1,3 för hela sträckan. Vid Brosäters sjukhem (sektion B) kan fortsatta skred när som helst inträffa.

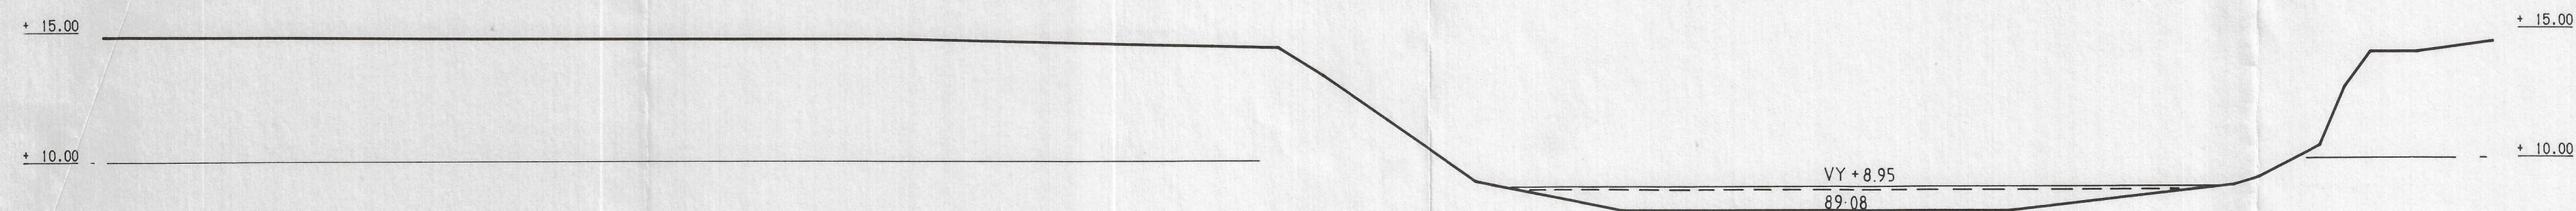
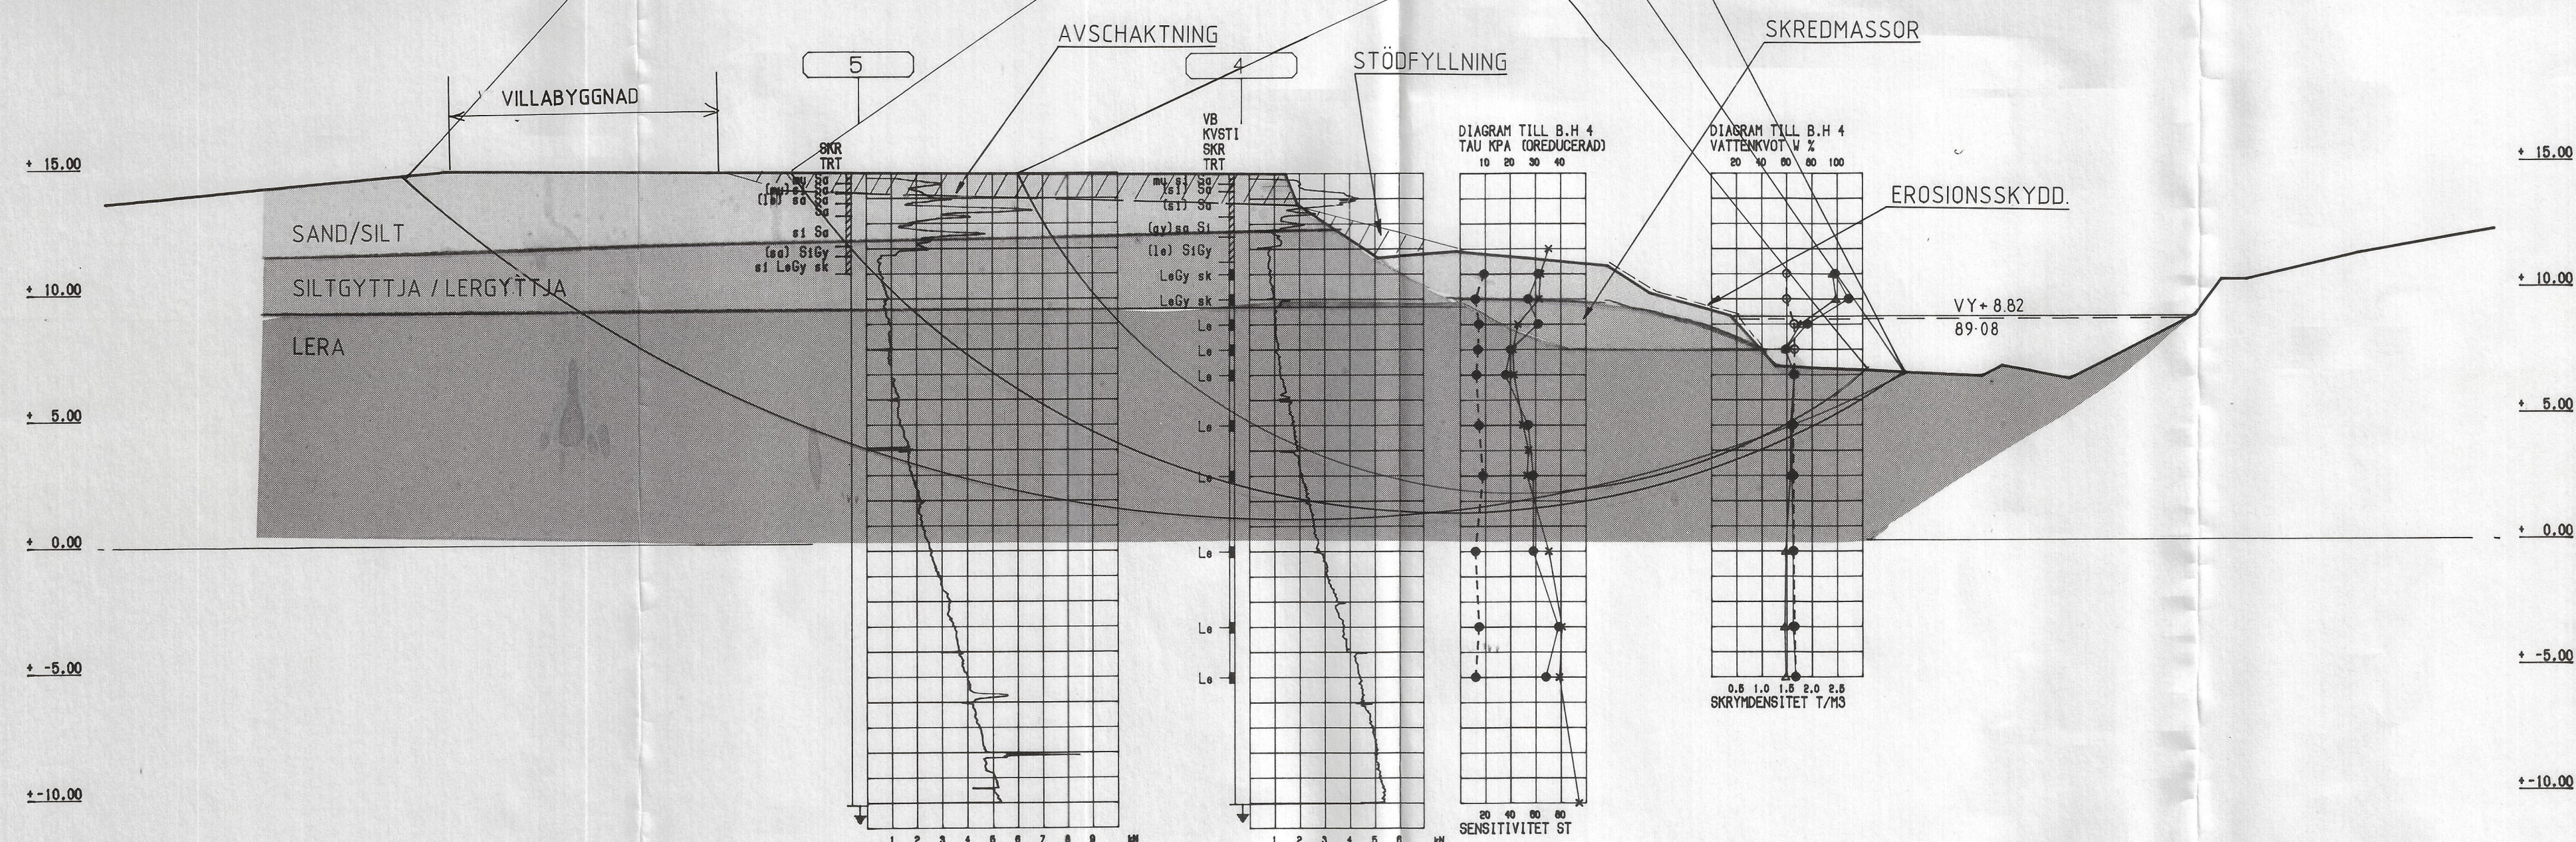
Ritning nr  
 G 503

Det första skredet inträffade i juni 1989 och är ca 50 m långt och 15-20 m brett. Skredet sträckte sig bakåt ca 10 m räknat från slänkrönet och tog en del av trädgårdsmarken med sig. Precis i skredkanten finns en djupborrad brunn som försörjer flera fastigheter med vatten.
