Information om utförd stabilitetskontroll i  
Sundholmen längs västra sidan av Viskan

## SUNDHOLMEN, VÄSTRA SIDAN AV VISKAN, STABILITETSKONTROLL

### GEOTEKNISK UNDERSÖKNING: PM BETR STABILITETSFÖRHÅLLANDENA

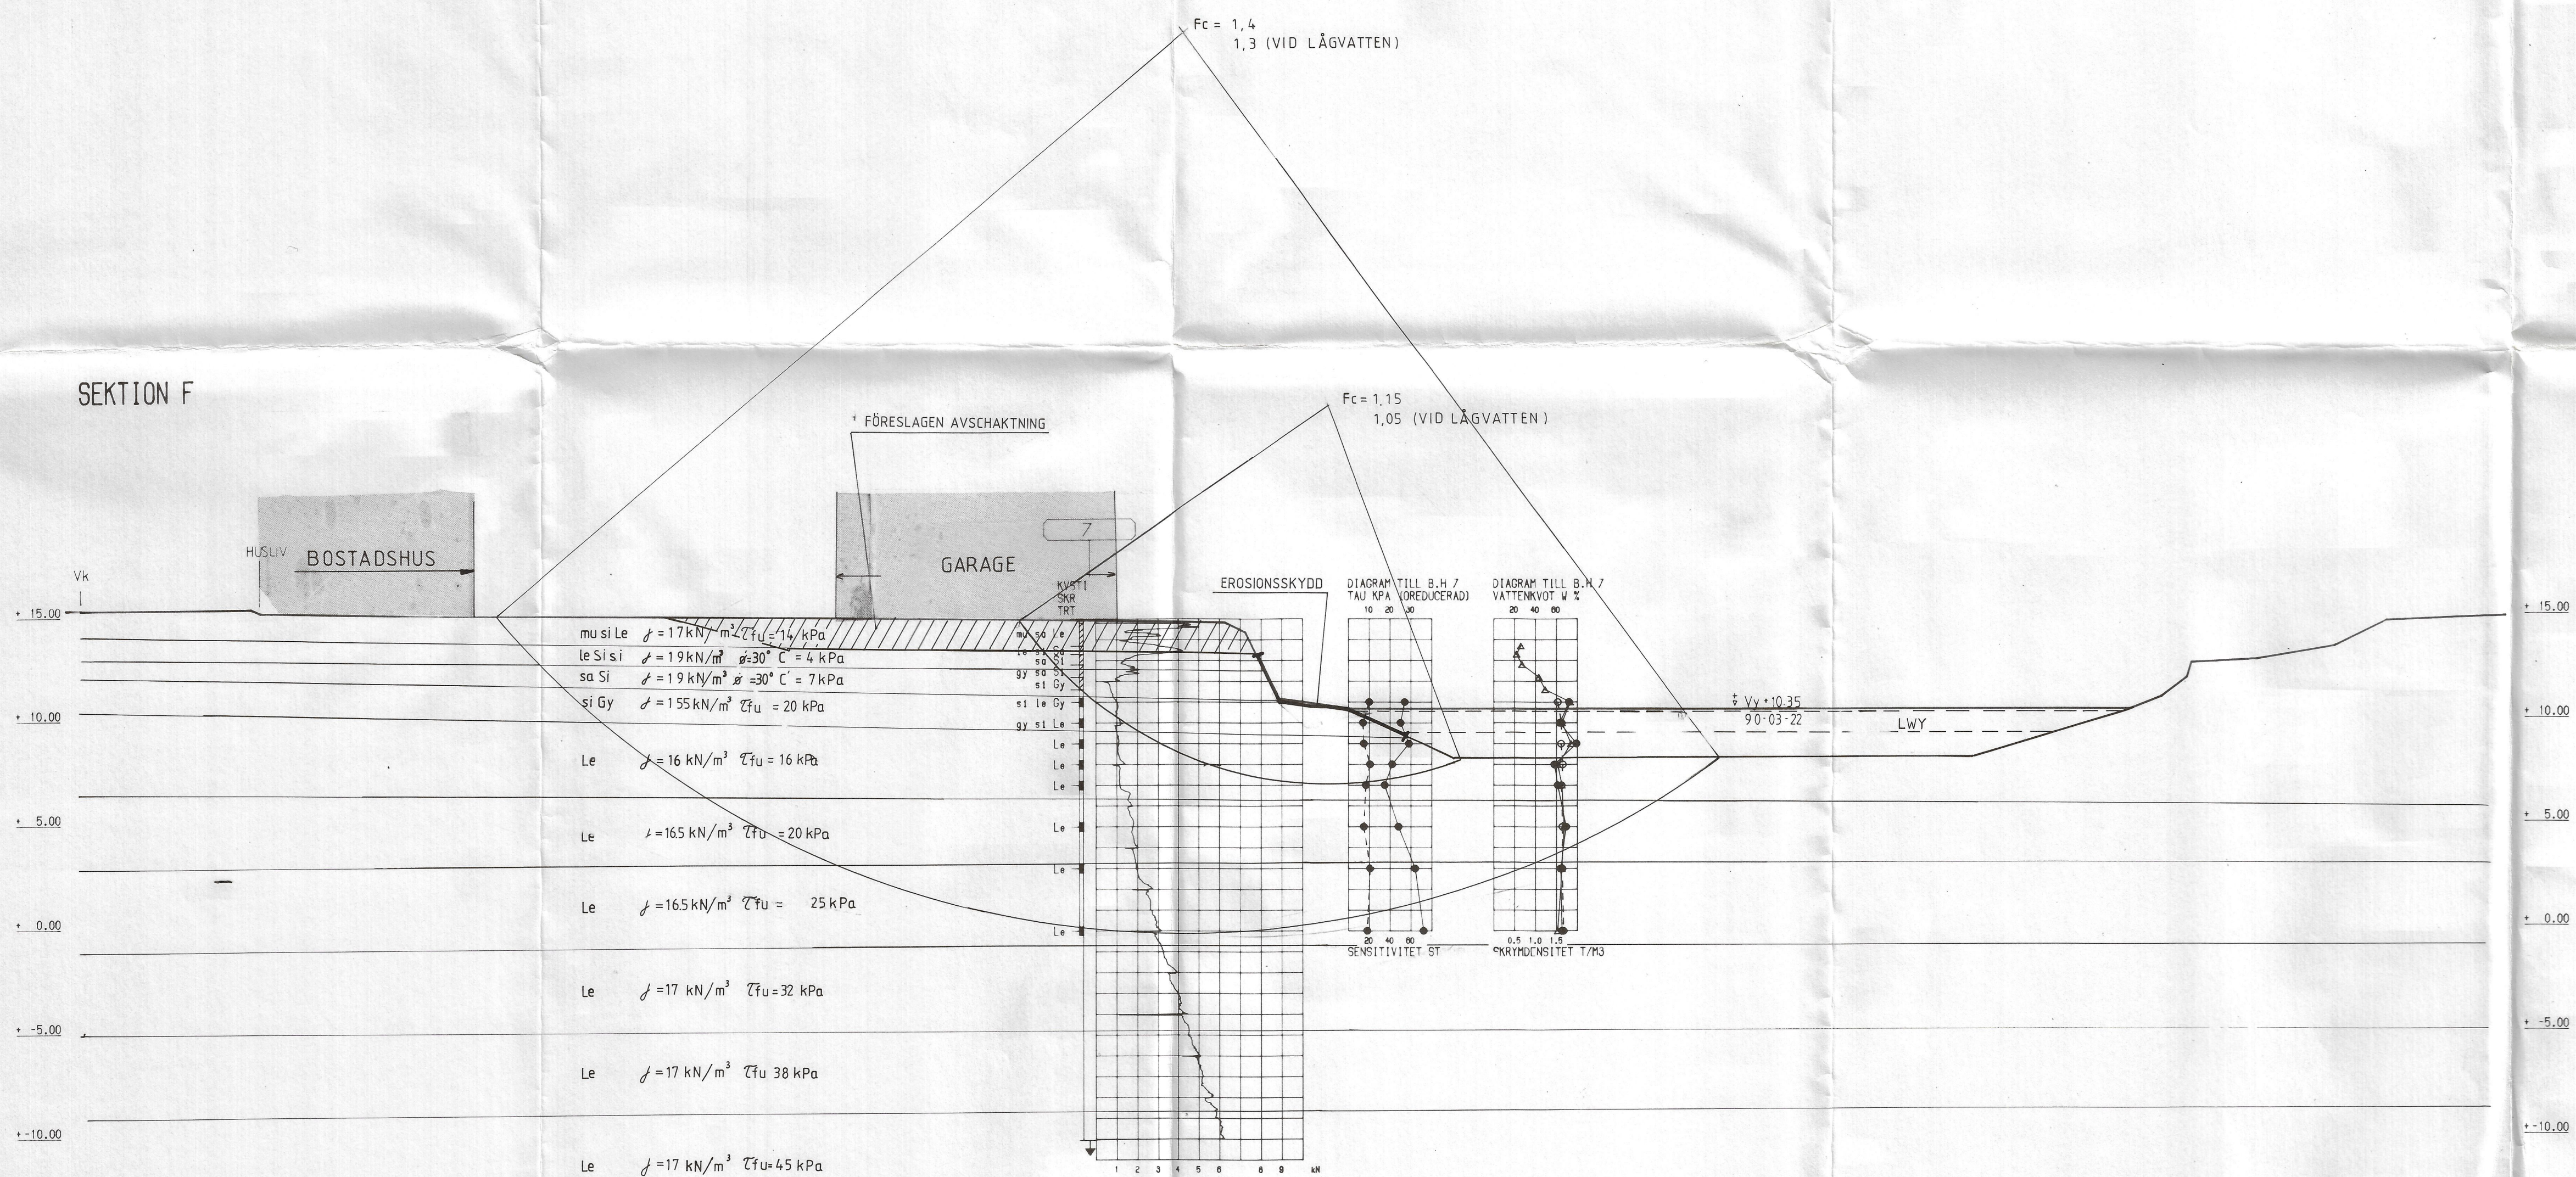
SEKTION F  
 STABILITETSBERÄKNING

Området vid sektion F synes vara något hårdare ansträngd än inom övriga delar. Slänten närmast Viskan är här mycket brant och garage och förrådsbyggnad ligger mycket nära släntkrönet. Beräkningarna ger här ca 1,1-faldig säkerhet mot skred mot glidytor som når ca 10 m bakom släntkrönet. För glidytor som når ända fram till bostadshuset är säkerheten ca 1,4-faldig. Vid lågvatten i Viskan sjunker detta värdet till ca 1,3-faldig säkerhet.

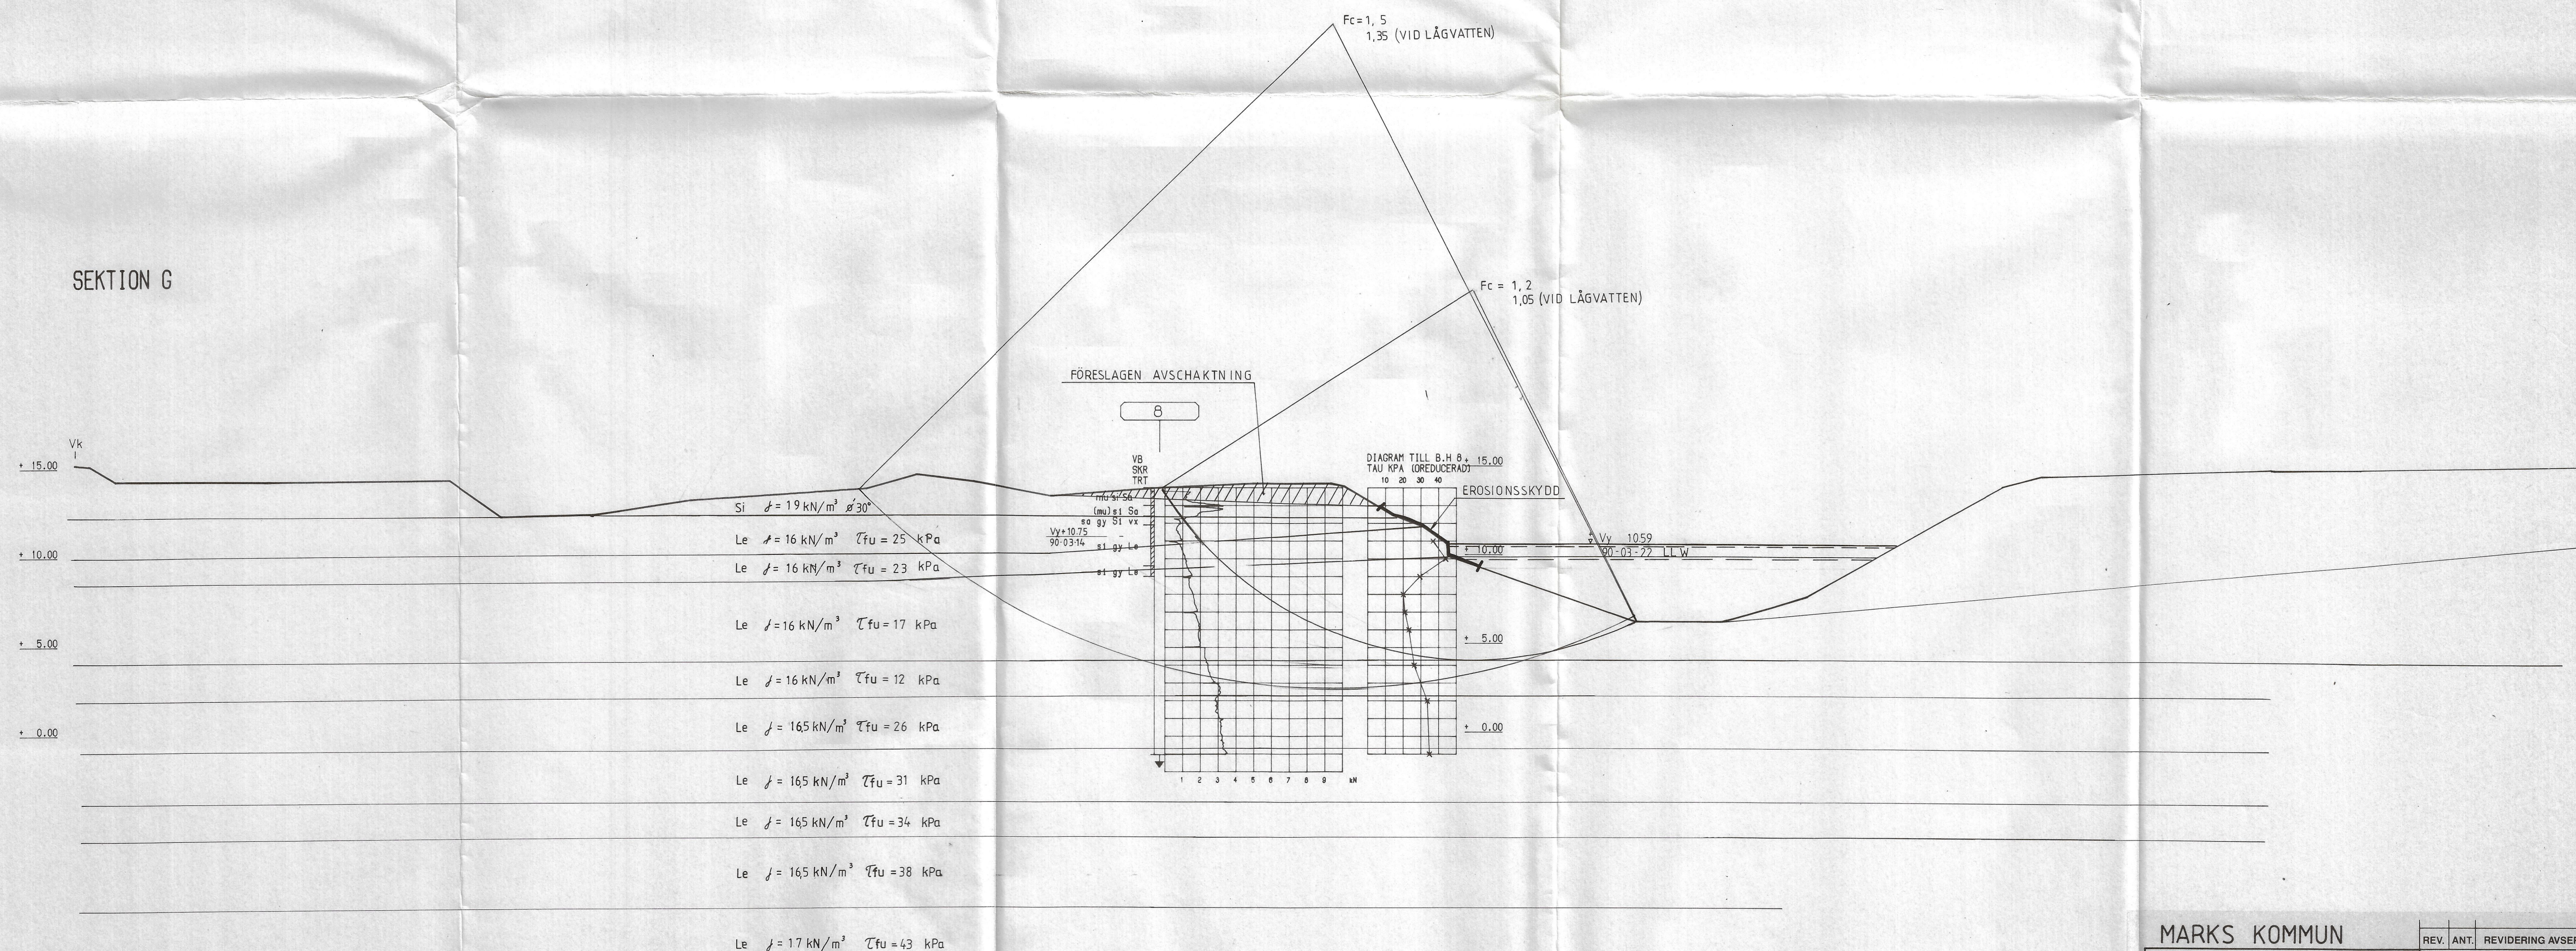
SEKTION G  
STABILITETSBERÄKNING

I sektion G är också området närmast släntkrönet hårdast ansträngt, här är säkerhetsfaktorerna varierande mellan ca 1,2-1,3 och säkerhetsfaktorerna sjunker till ca 1,1-1,2 vid lågvatten i Viskan. På lite större avstånd ifrån Viskan är säkerhetsfaktorerna bättre än vid sektion F, pga något lägre marknivå.

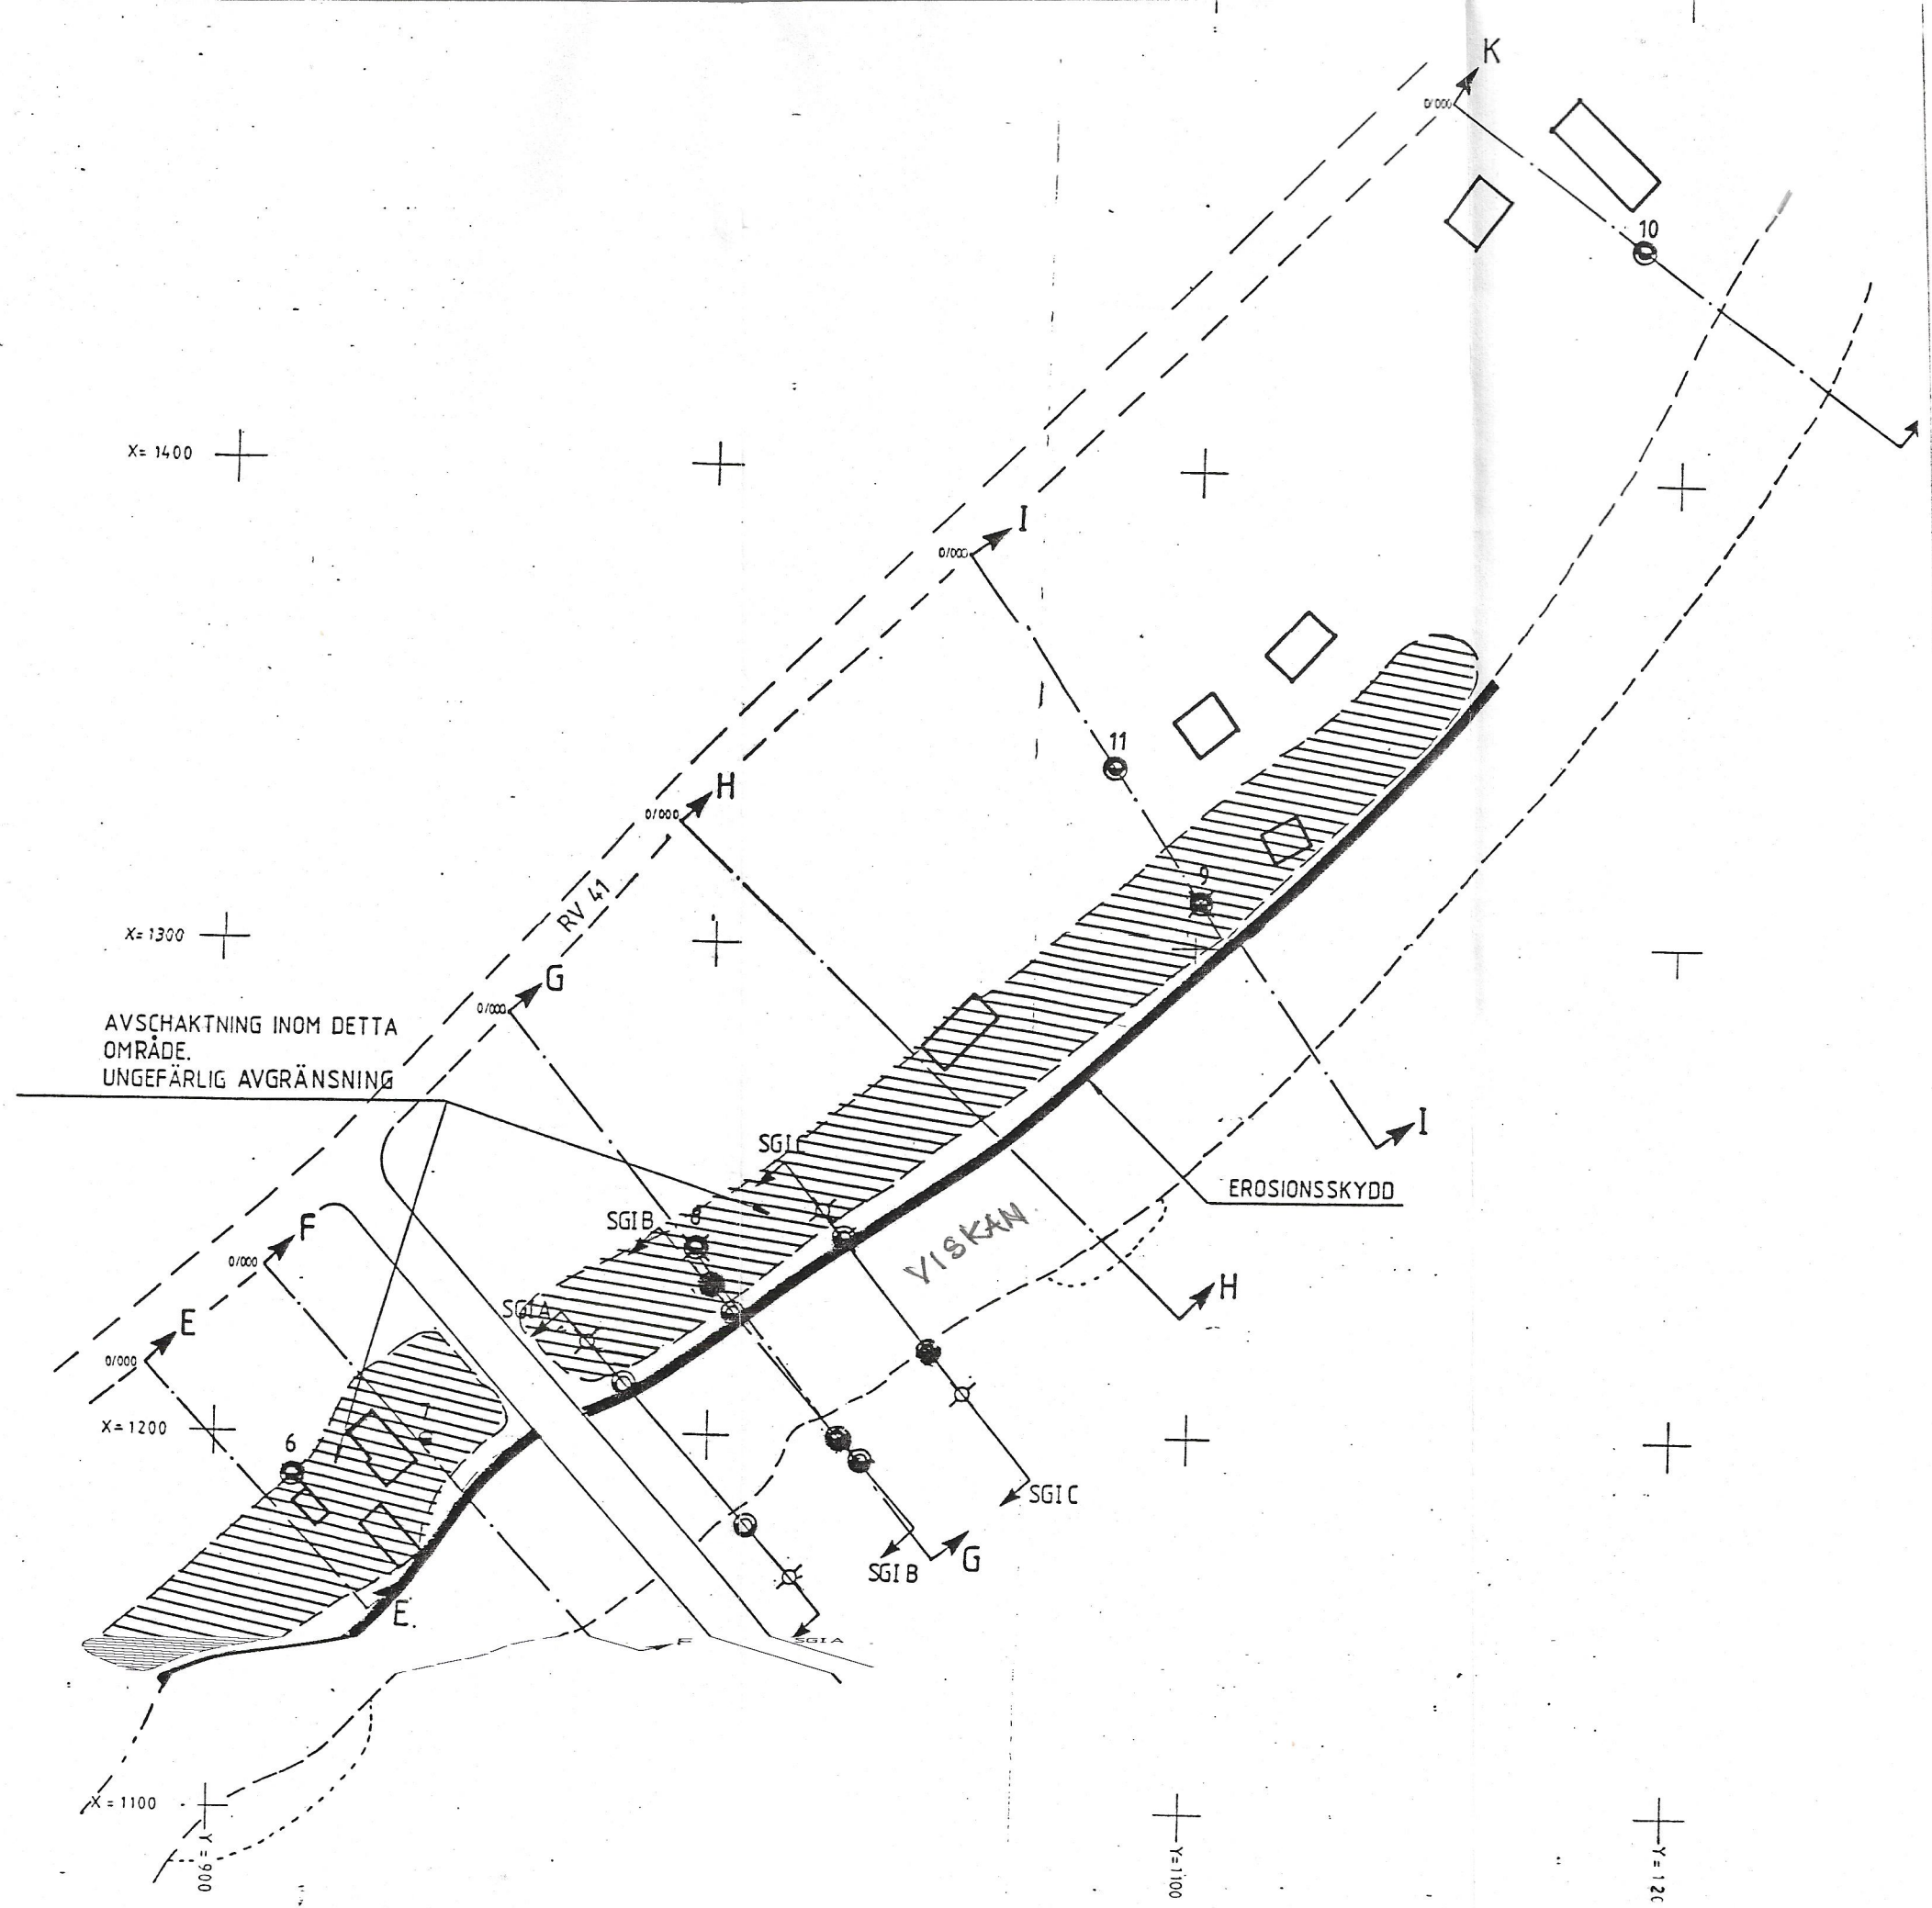
**SEKTION I**

Beräkningarna ger ungefär samma resultat i sektion I. Glidytor som omfattar området fram till bostadshuset har ca 1,4-faldig säkerhet vid uppmätt vattennivå och ca 1,3-faldig vid lågvattennivå. Området närmast släntrönet vid uthuset har säkerhetsnivåer mellan 1,1 och 1,2.

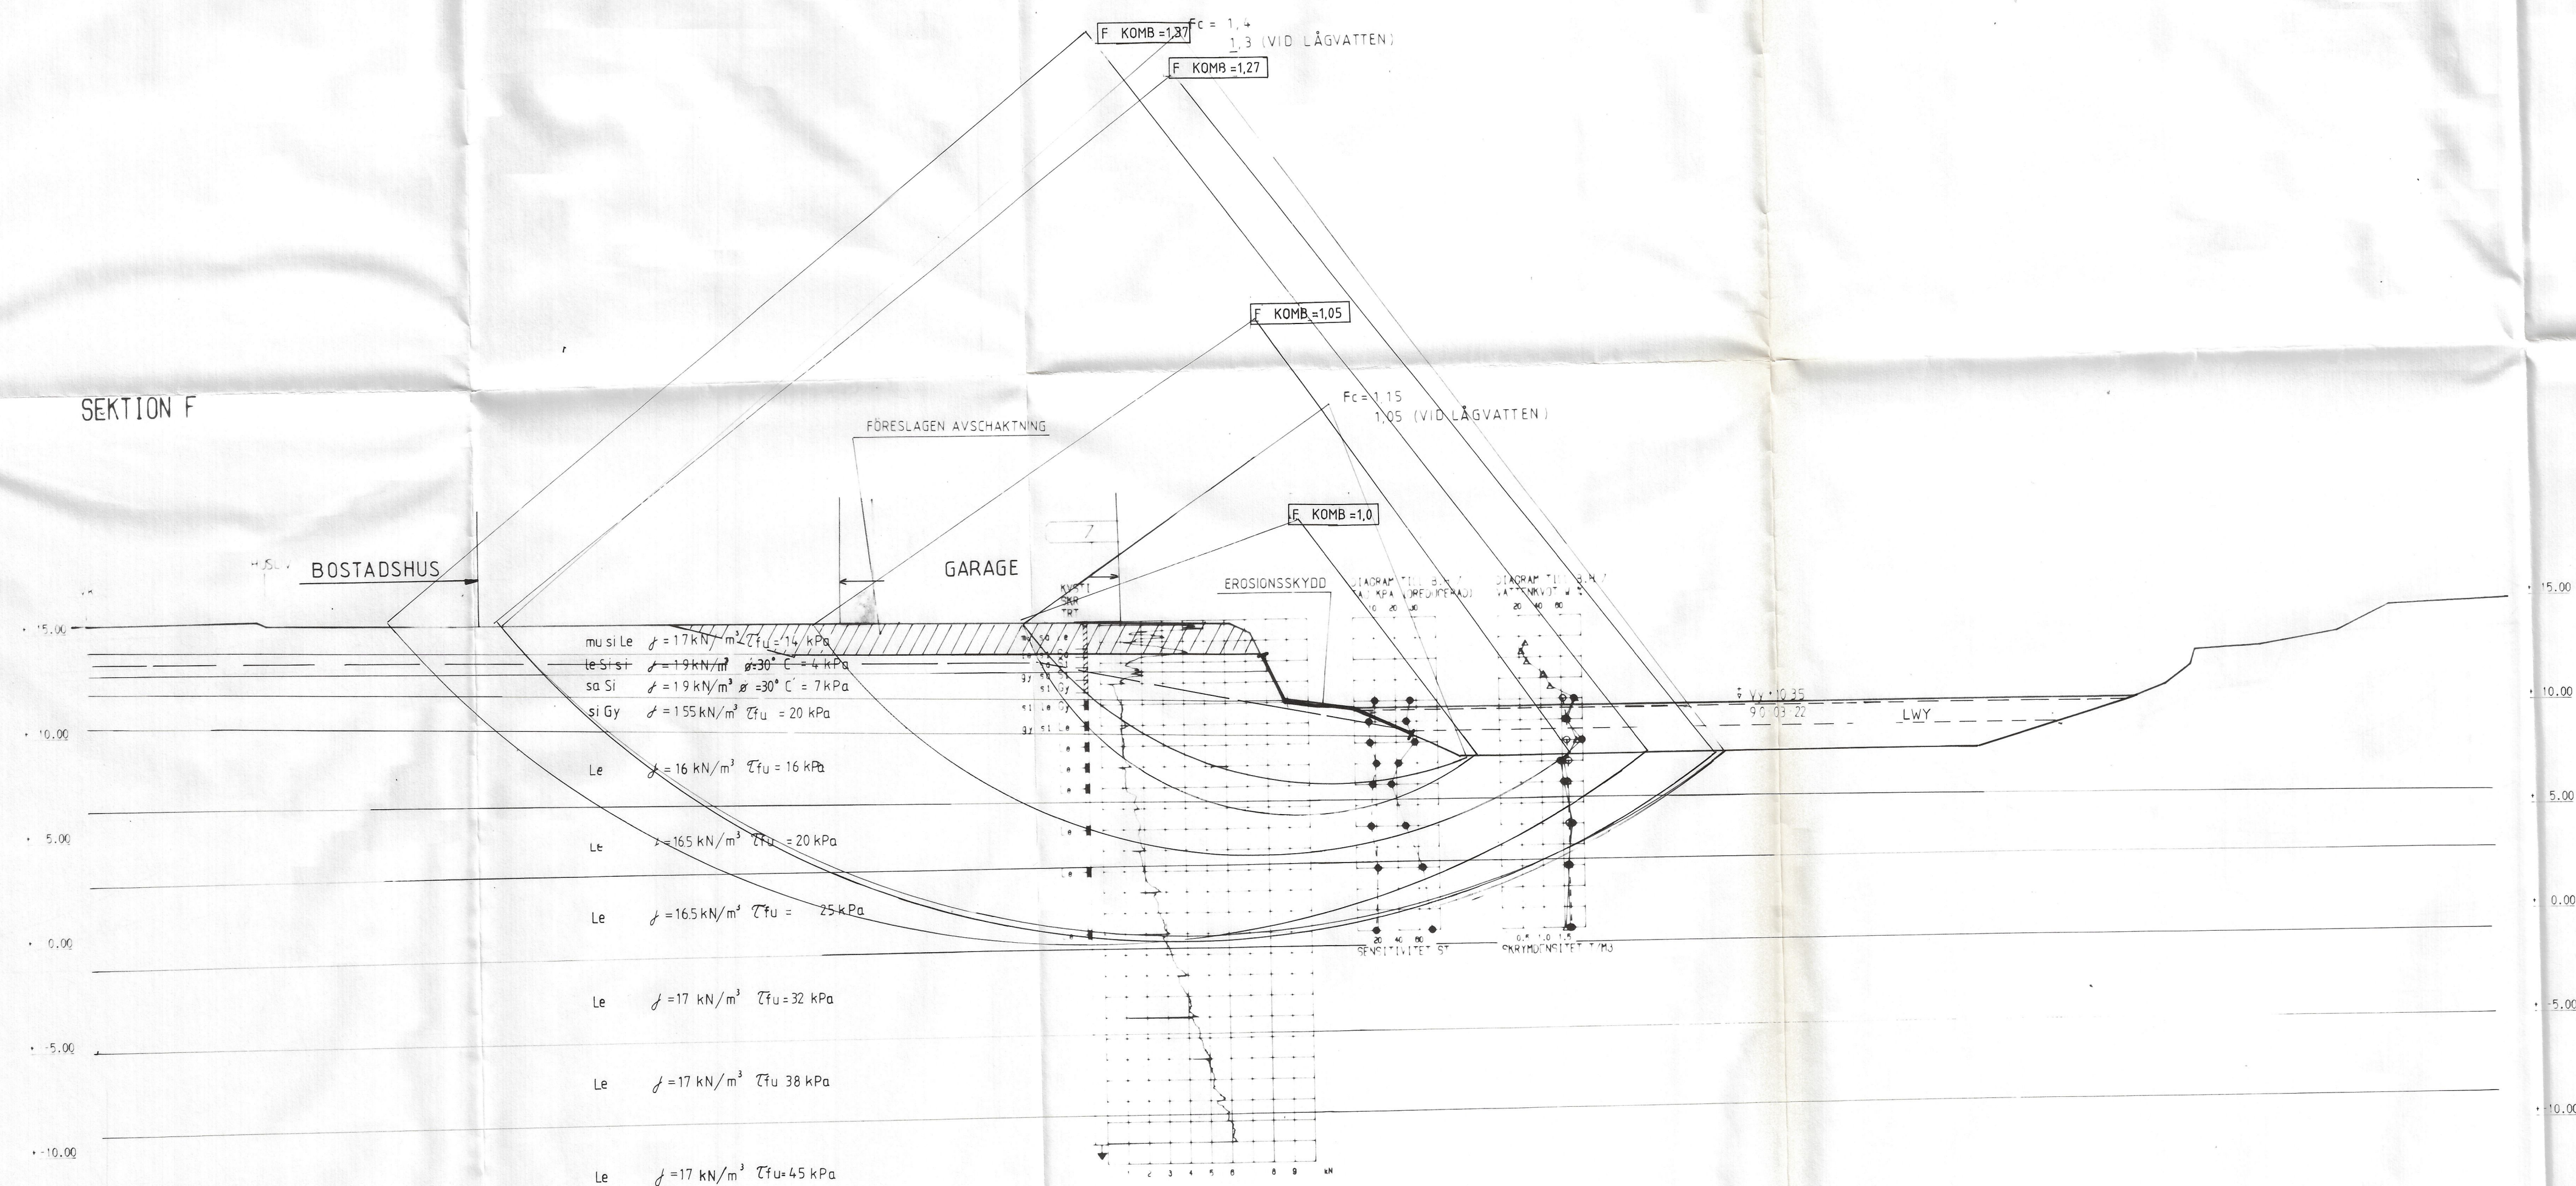
SEKTION F

I alla tre sektionerna är slänten hårt ansträngd närmast Viskan. Beräknad säkerhet i kombinerad analys är 1-faldig för glidytor som sträcker sig 10-15 m bakom släntkrön.

F. KOMB=1.0 KOMBINERAD ANALYS

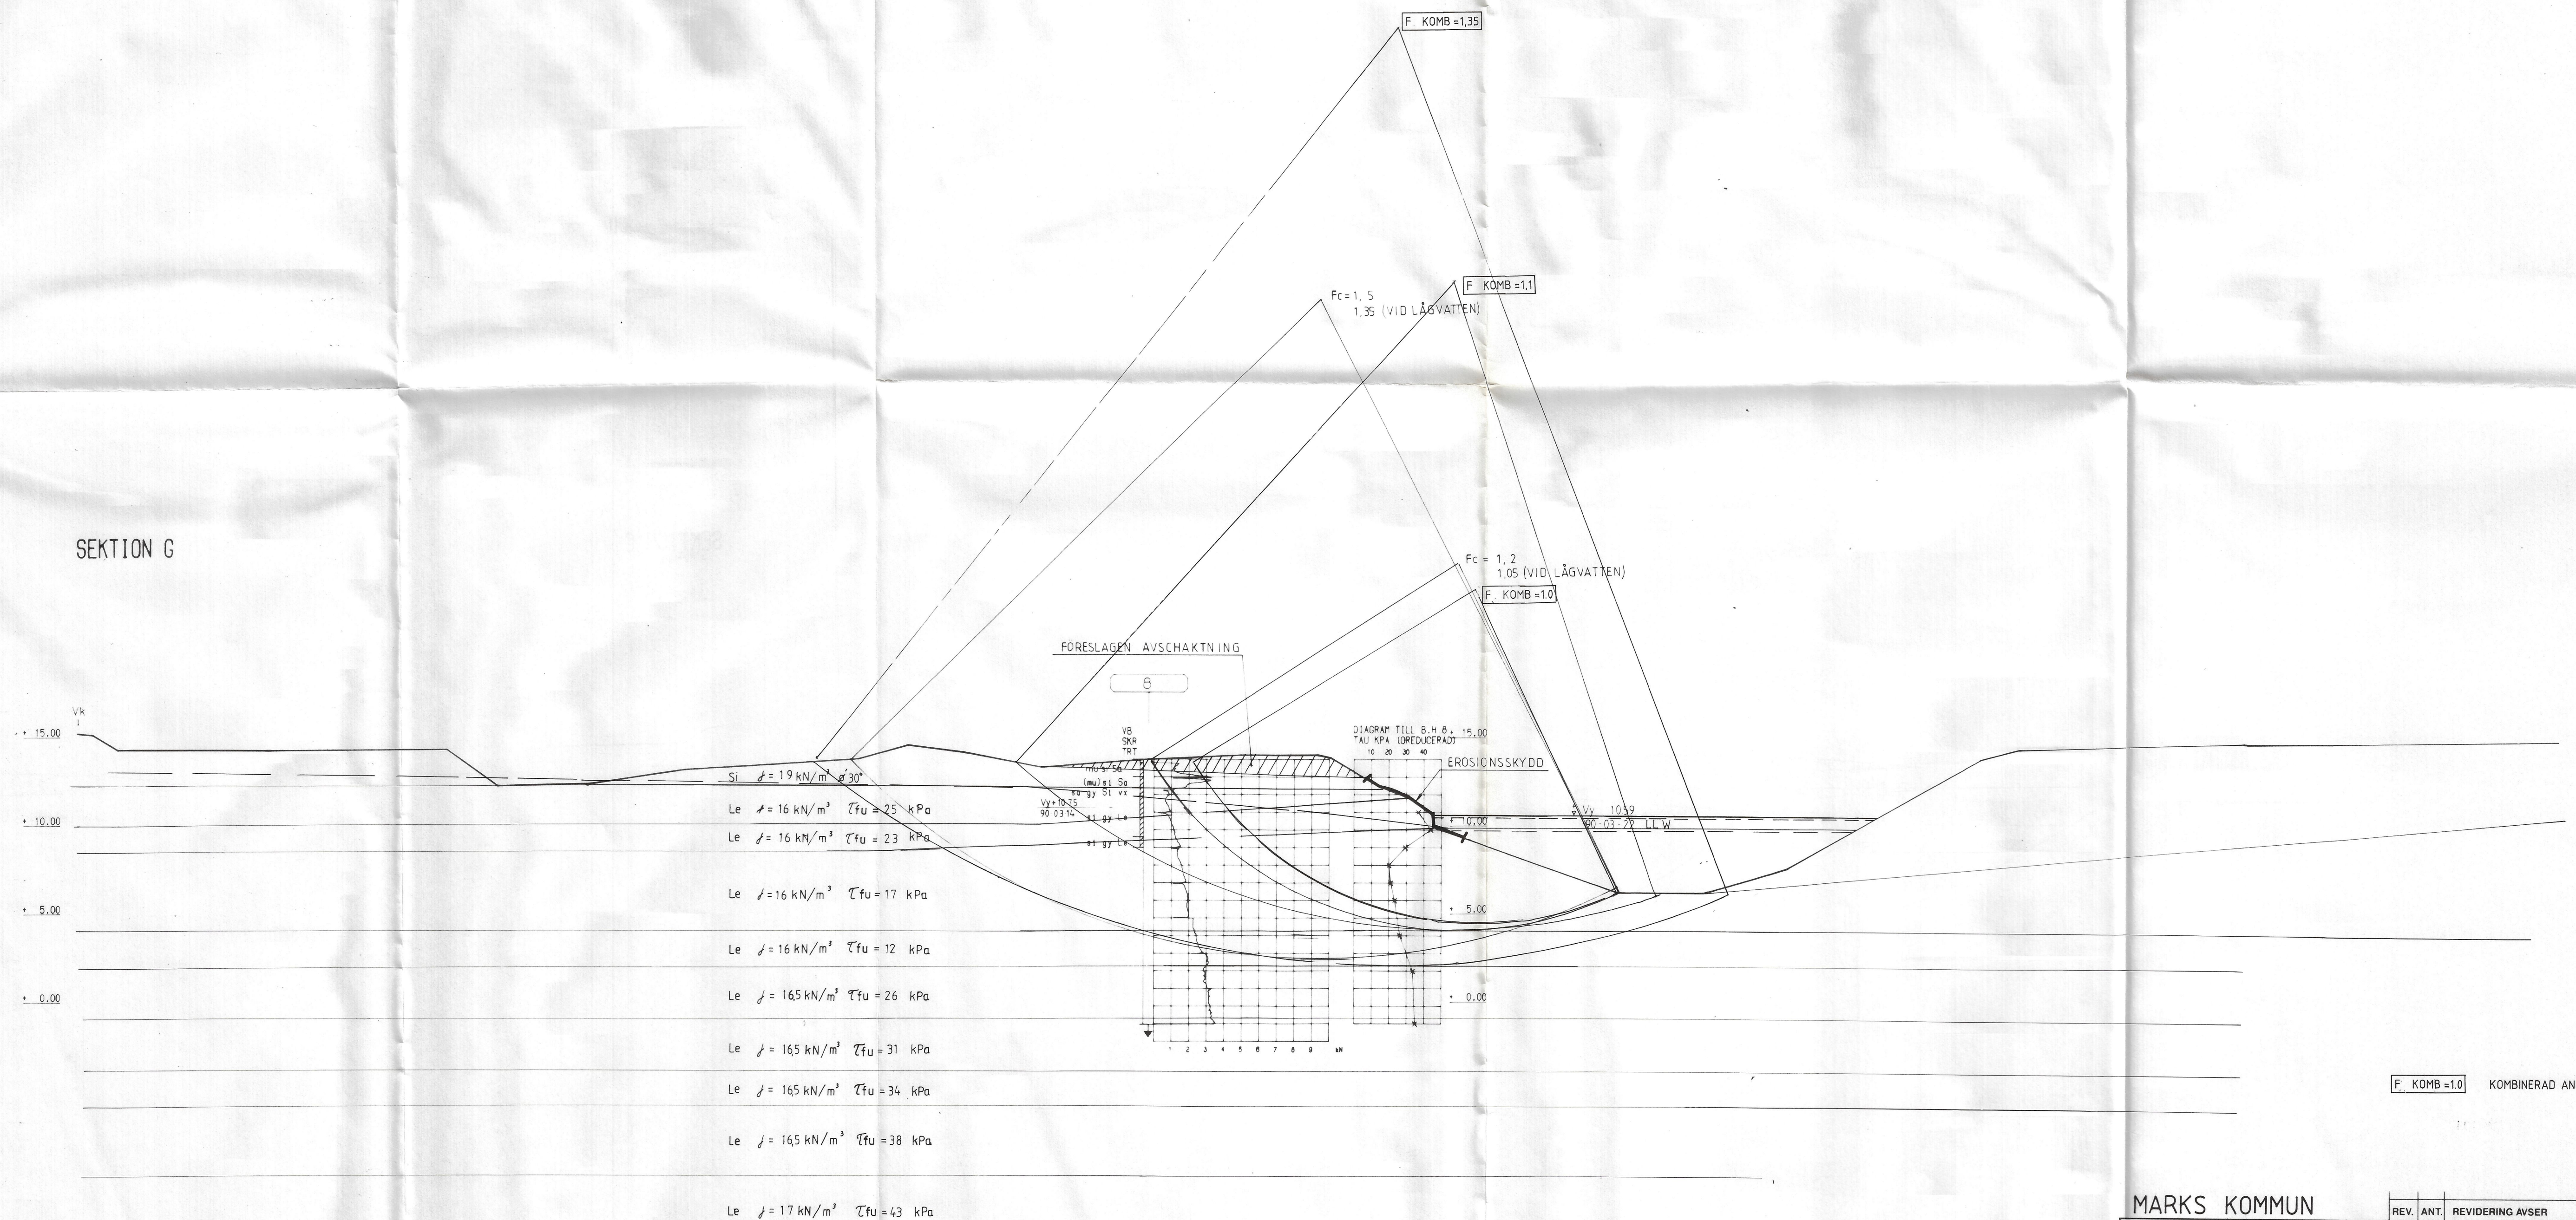
| REV. | ANT. | REVIDERING AVSER | SIGN. | DATUM |
|---|---|---|---|---|
| SEKTION G | | | | |

F. KOMB = 1.0 KOMBINERAD ANALYS

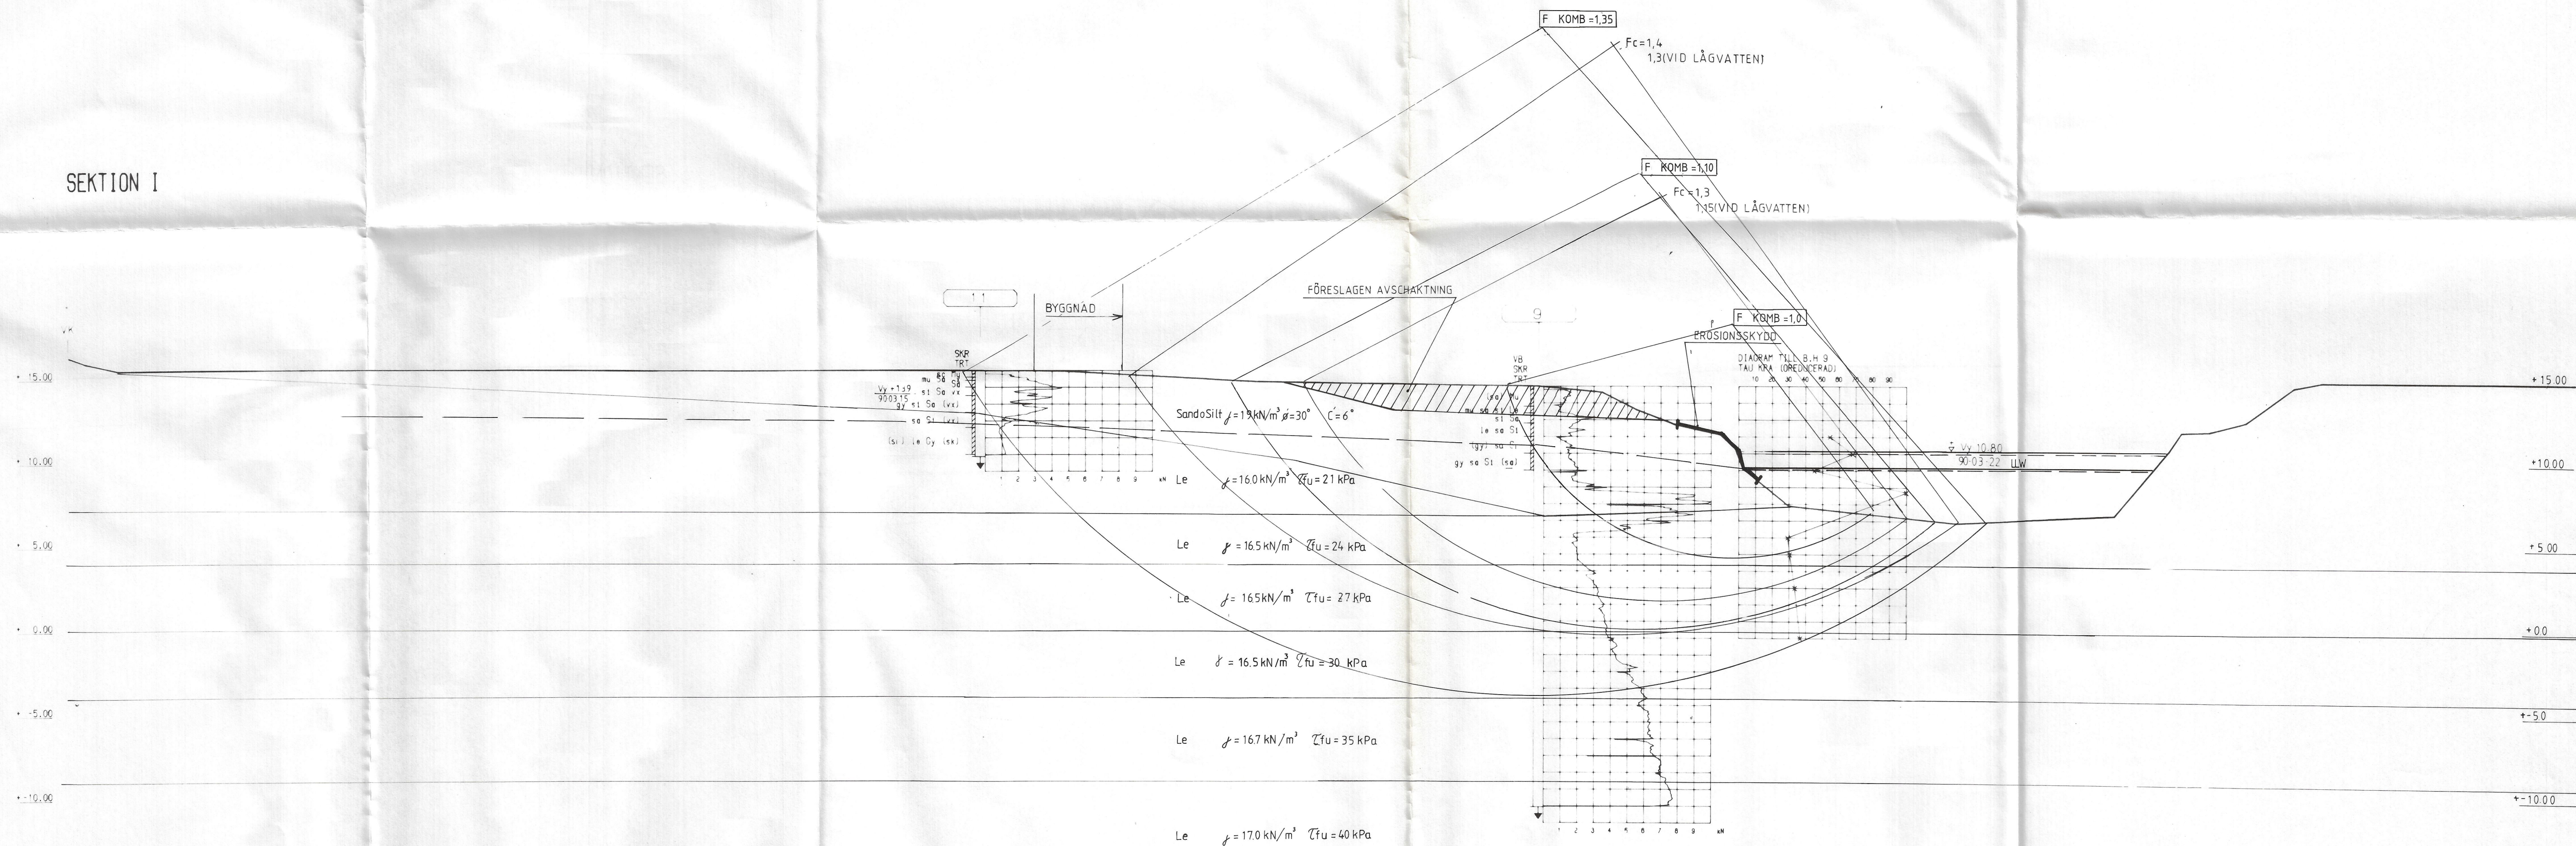
| REV. | ANT. | REVIDERING AVSER | SIGN. | DATUM |
|---|---|---|---|---|
| SEKTION I | | | | |

F KOMB = 1.0 KOMBINERAD ANALYS
