## MARKS KOMMUN

### Skene vattenverk

#### STABILITETSFRÅGOR VID AVSTÄNGNING AV GRUNDVATTENUTTAG

**STABILITETSFRÅGOR VID AVSTÄNGNING AV VATTENTÄKT**

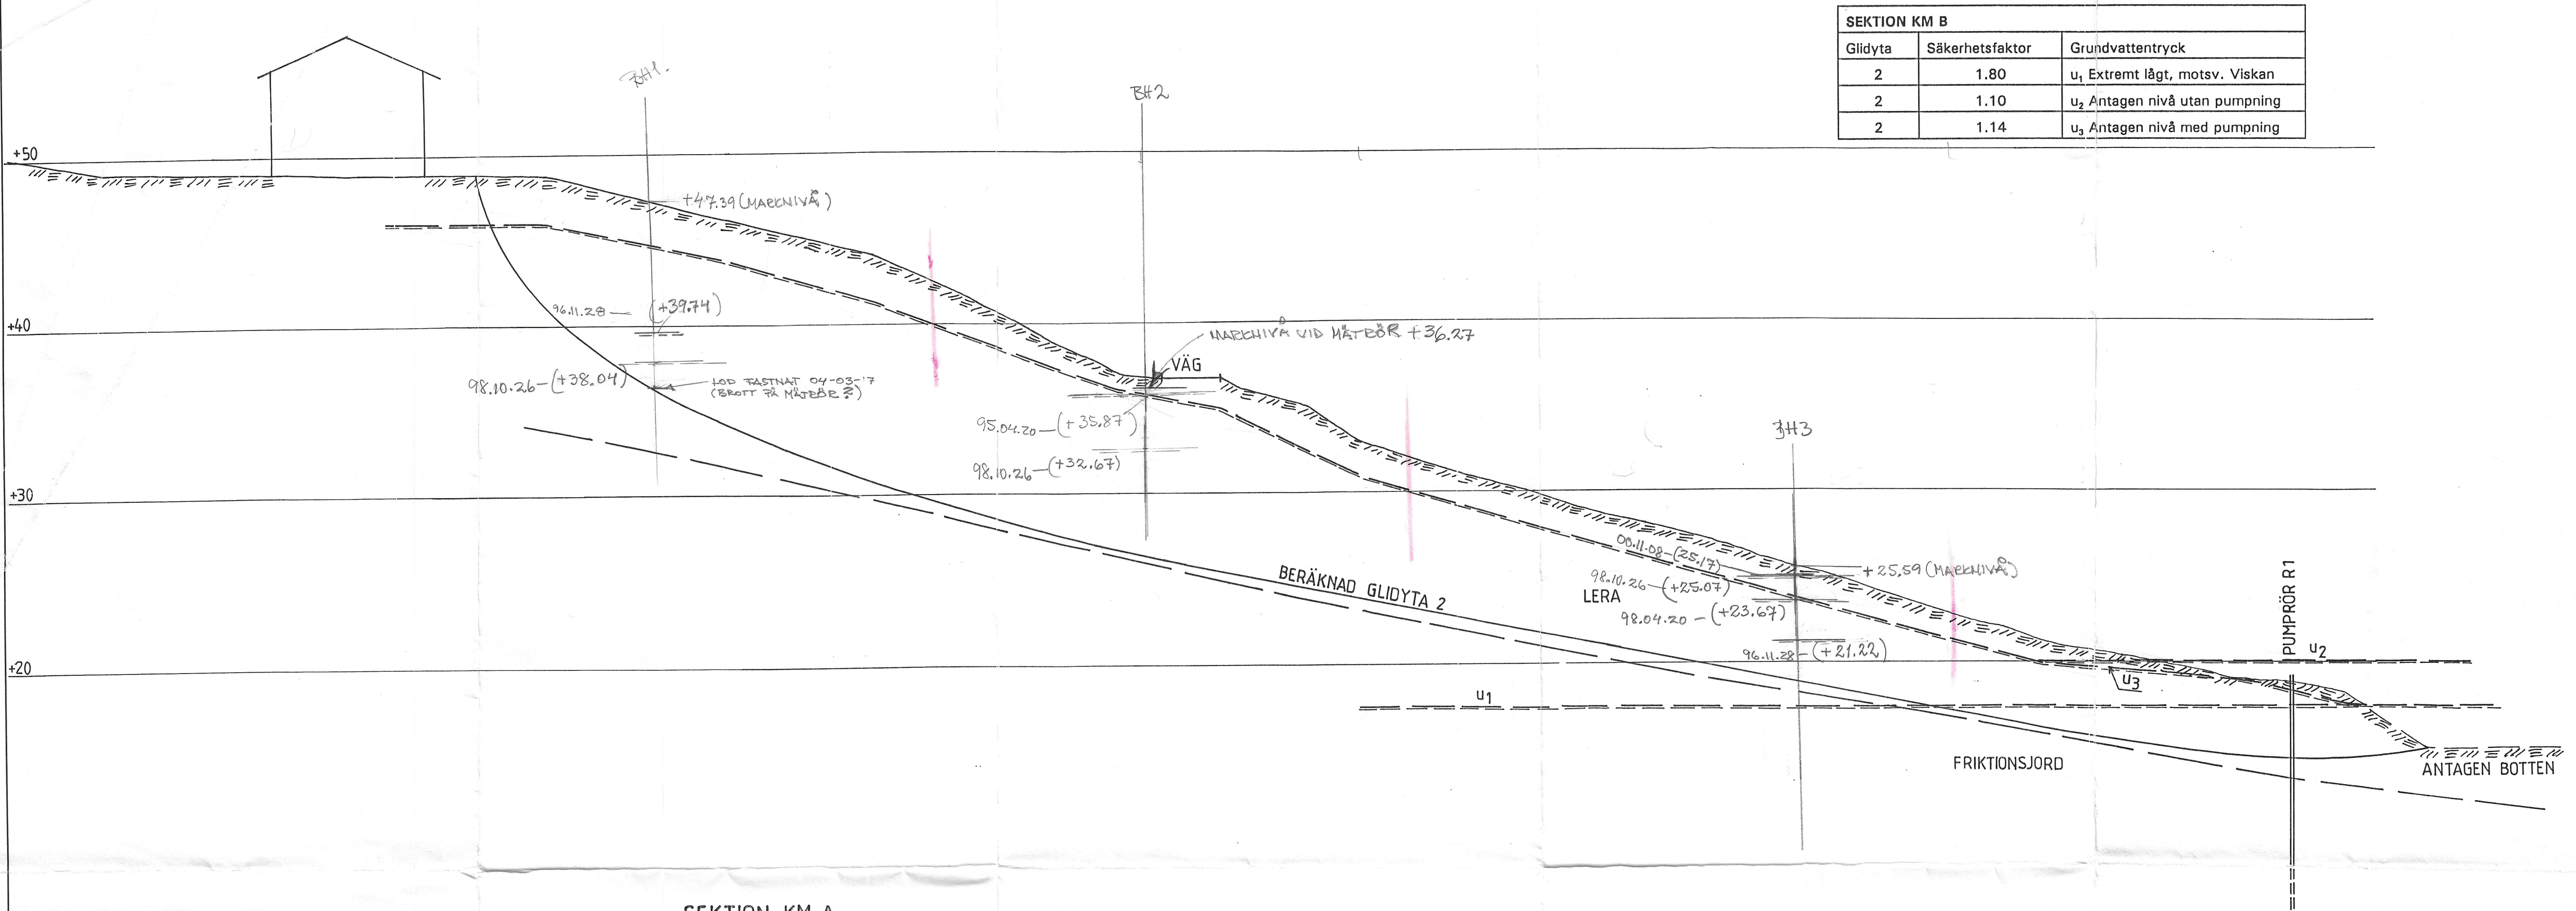
SEKTION KM B

Även våra analyser (sektion KMB och KMC, se planen) visar i stort sett samma säkerhetsfaktorer för terrängområdet som ligger i direkt anslutning till vattenverket. Vi har också räknat med ett fall med 2 - 3 m höjning av trycket i grundvattenmagasinet - vilket är

betydligt mer än vad som har noterats vid tidigare avstängning av pumpningen i brunn R1. Beräkningsmässigt sjunker säkerhetsfaktorn med 5-10 % vid en sådan höjning av trycket.

Om däremot trycket av någon anledning skulle öka med ytterligare 4 - 5 m kan stabiliteten komma i fara, men detta har i så fall inte något att göra med den nu diskuterade avstängningen av pumpningen.

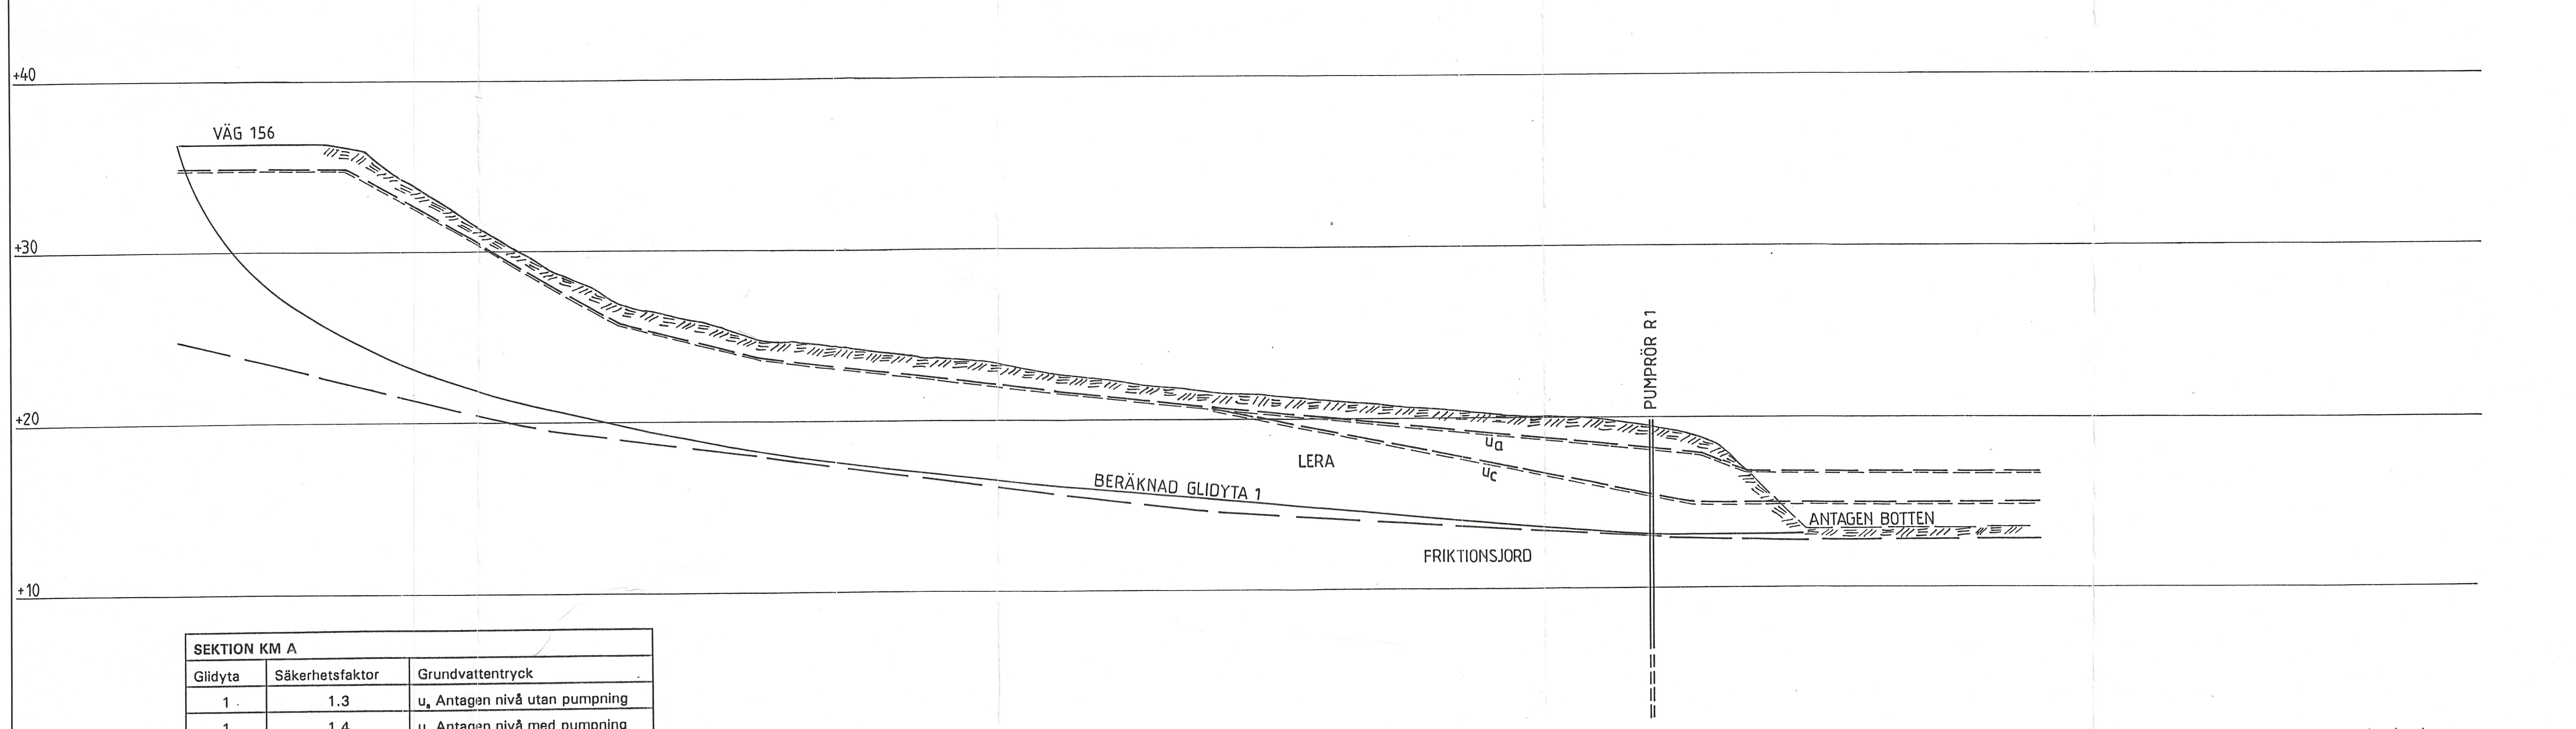
SEKTION KM A

Stabilitetsanalyser av terrängen har utförts av SGI och GF, varvid konklusionen har varit att säkerhetsfaktorn beräkningsmässigt torde uppgå till 1.2 - 1.5, beroende på vilka förutsättningar och ingångsdata som används.
