**MARKS KOMMUN**

**HOLMÅKRA, BJÖRKETORP**

**GEOTEKNISK UNDERSÖKNING: FÄLT- OCH  
LABORATORIERESULTAT**

**GEOTEKNISK UNDERSÖKNING: STABILITETSFÖRBÄTTRANDE  
ÅTGÄRDER**

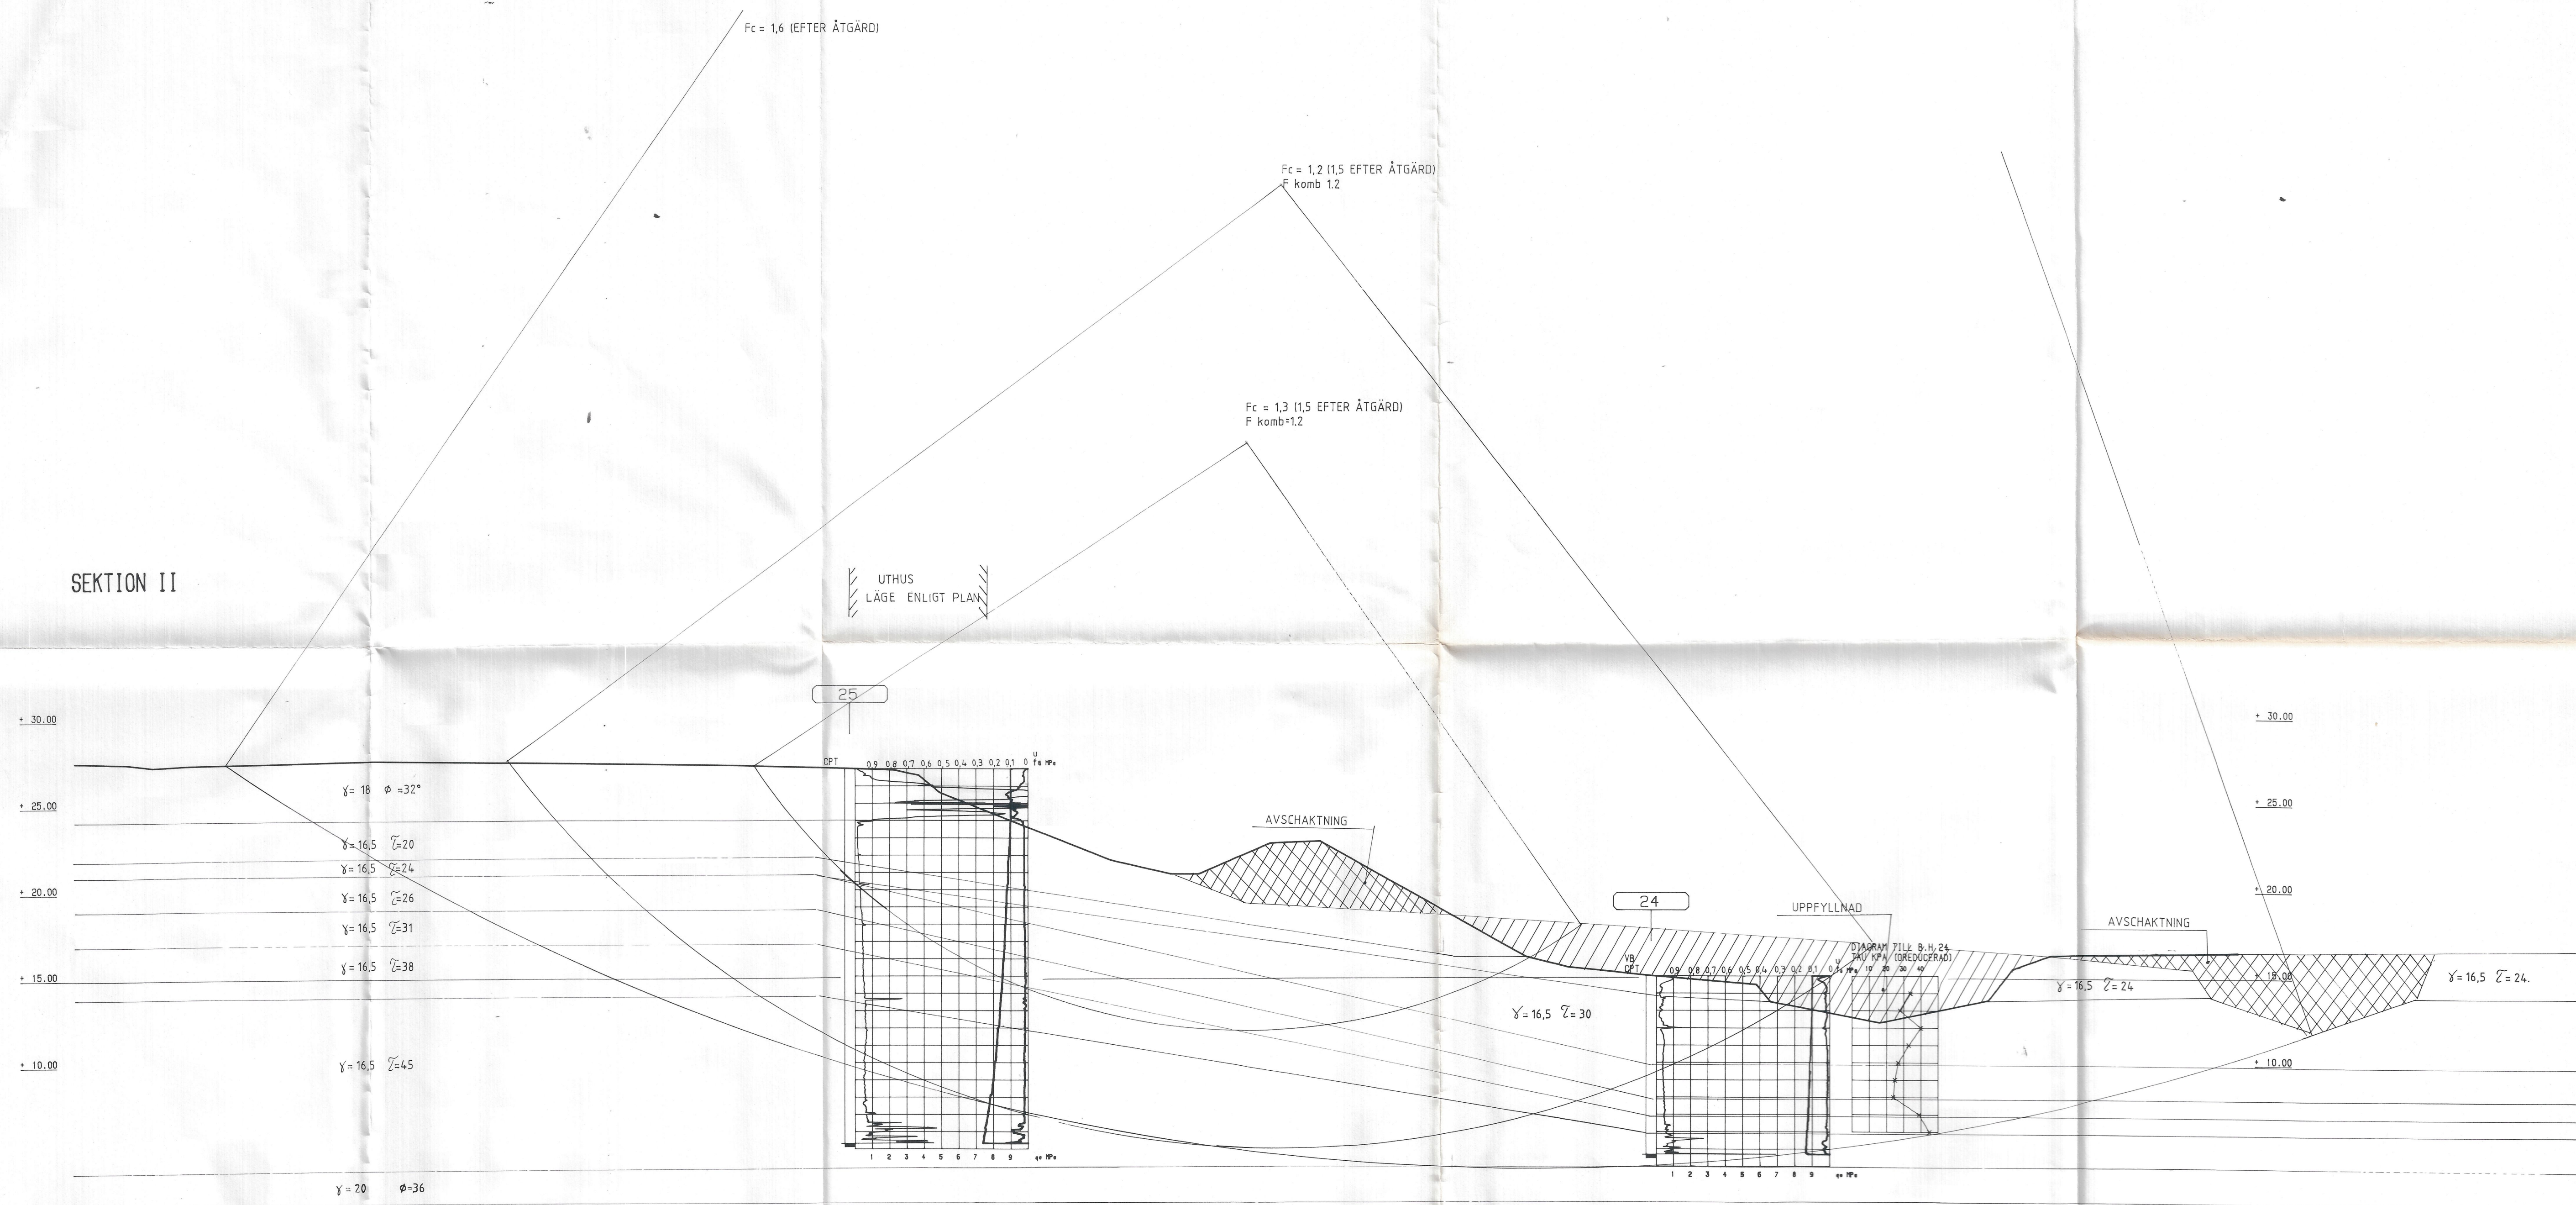
# SEKTION II

För den mellersta sektionen, sektion II, erhålls något högre säkerhetsfaktorer, 1,2-1,3, dock fortfarande klart under önskvärda 1,5. Slänten är här flackare jämfört med sektion I.

Åfåran flyttas västerut, bort från slänten. Å-fåran flyttas mellan 25-50 m västerut och ges en ny något rakare sträckning. För att förhindra fortsatt meandring och förflyttning av å-fåran närmare slänten ersosionsskyddas den östra å-sidan i den norra delen.

Den gamla åfåran samt området i anslutning till denna fylls igen respektive på för att på så vis erhålla en mothållande stödfyllning nedanför slänten.

Släntens övre, delvis mycket branta, delar schaktas av för att på så sätt minska de pådrivande krafterna.

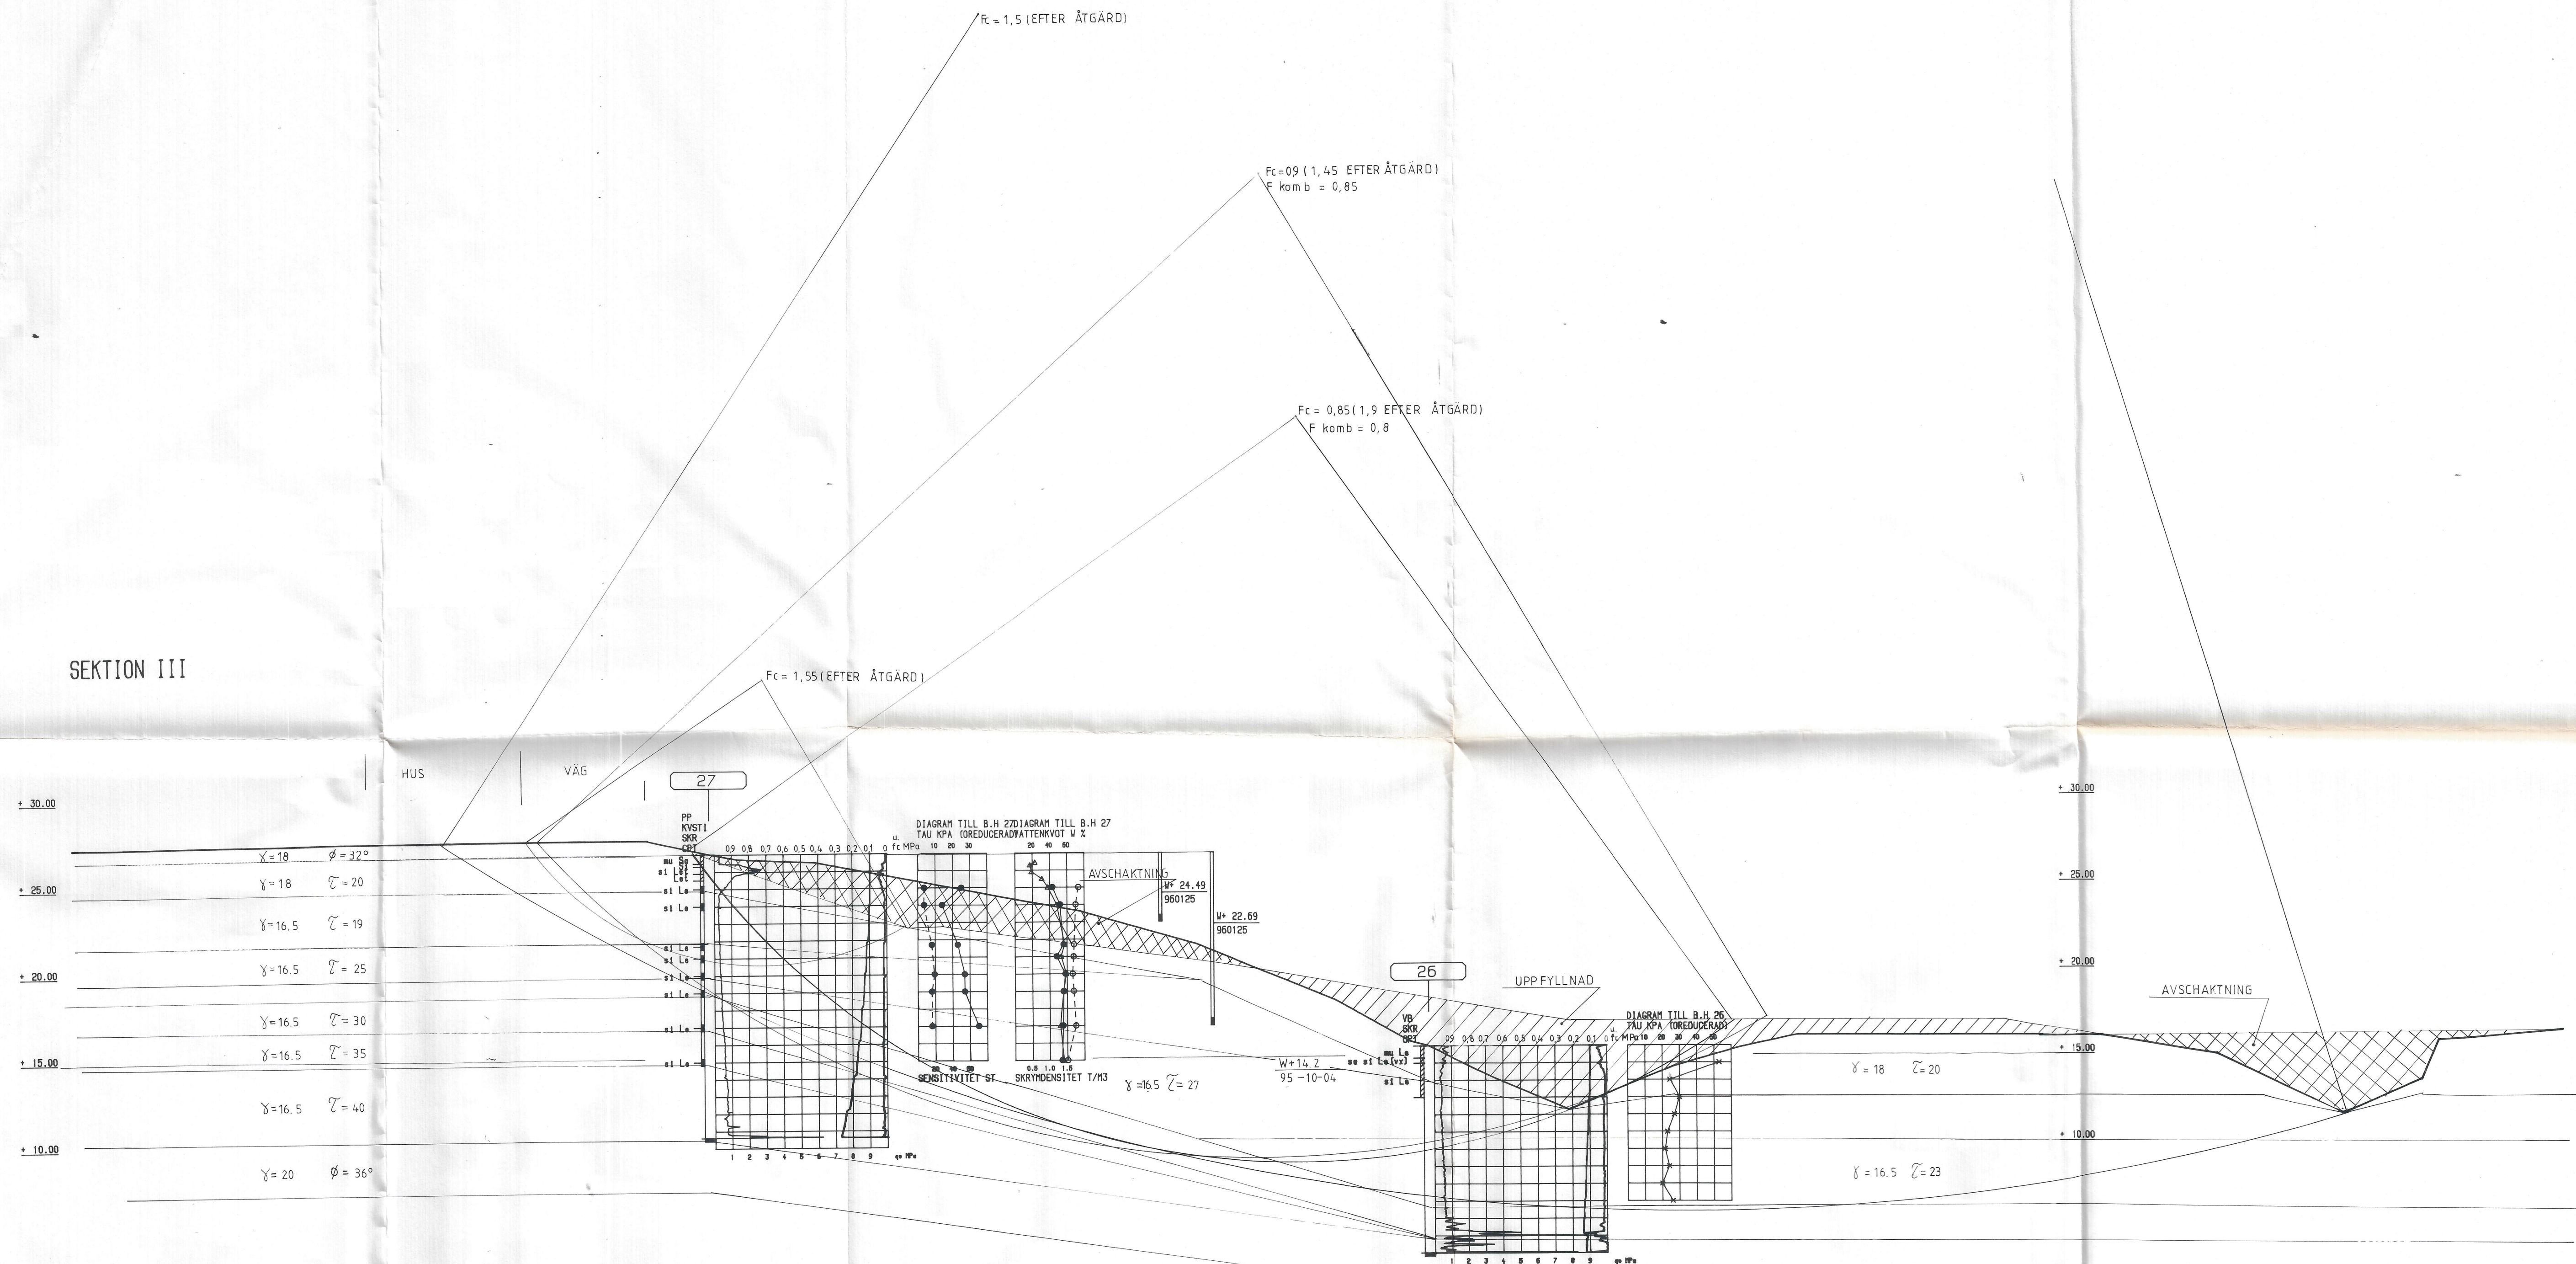
# SEKTION III

Sektion III, den nordligase, ger för glidytor som når ypp till vägen säkerhetsfaktorer lägre än 1.

I sektion III där beräkningar i befintlig sektion för vissa glidytor visade säkerhetsfaktorer lägre än 1 har accepterats att åtgärdad sektion har en säkerhetsfaktor något lägre än 1,5. Åtgärderna innebär dock minst 50 %-ig förbättring av säkerhetsfaktorerna för de olika glidyterna.
