**MARKS KOMMUN**

**STABILITETSÅTGÄRDER, RELATIONSHANDLING**

**PM ANGÅENDE STABILITETSFÖRHÅLLANDENA I SUNDHOLMEN,  
VÄSTRA SIDAN OM VISKAN**

2000-01-12, rev 2000-08-15

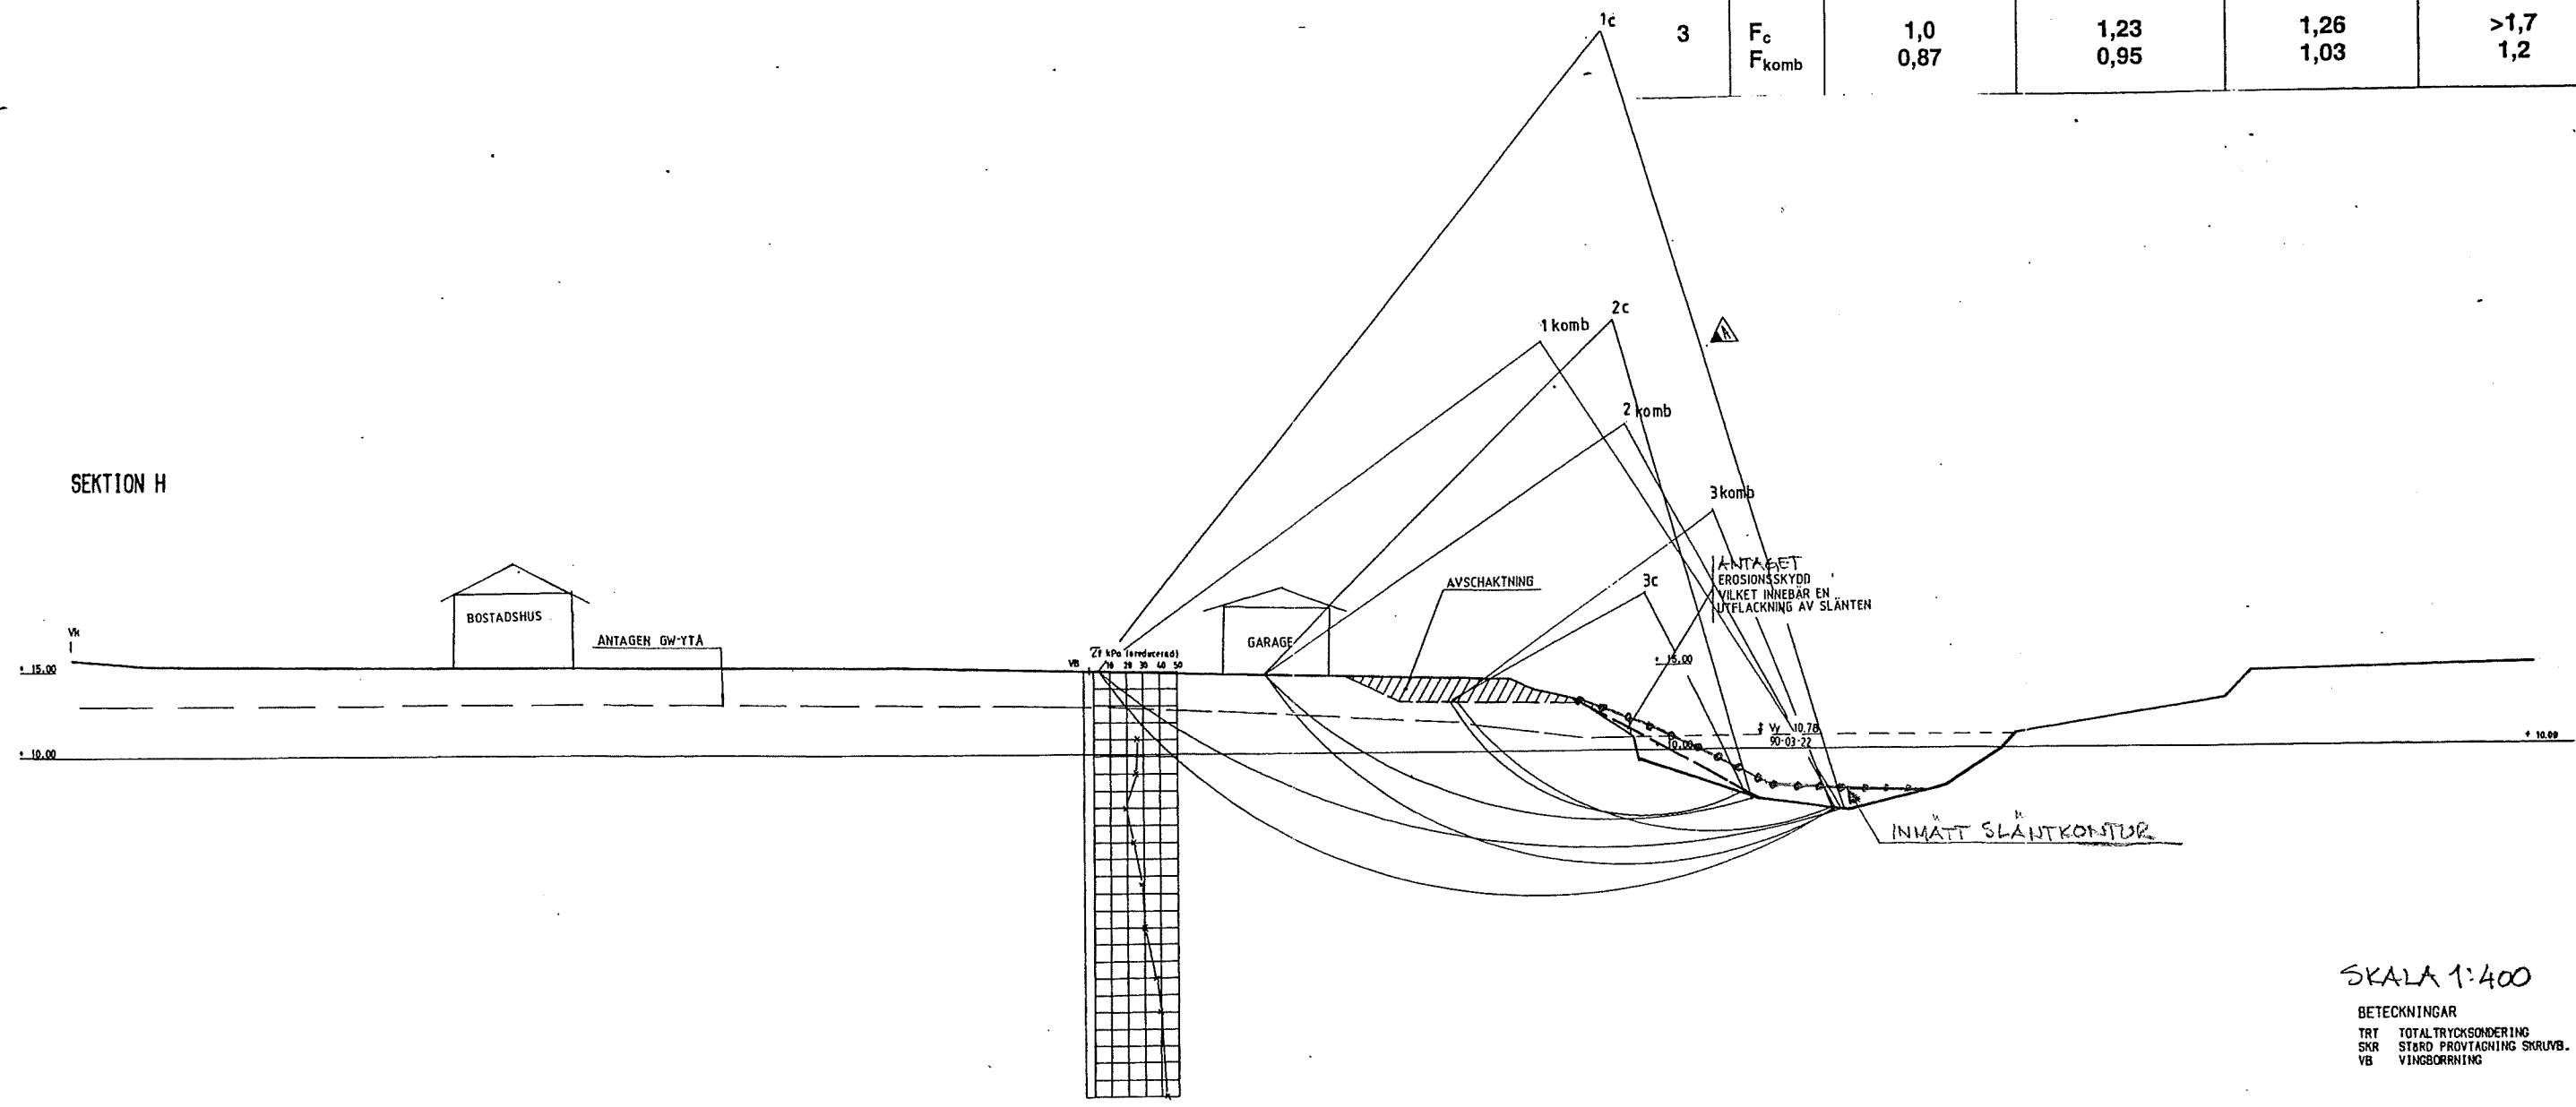
SEKTION H

### Sektion H

Säkerhetsfaktorerna har ökat markant på grund av det nu utlagda erosionsskyddet. I den odränerade analysen har de ökat med 25-50 % ( $F_c = 1,26-1,9$ ). I den kombinerade analysen  $F_{komb}$  är ökningen 18-40 % ( $F_{komb} = 1,03-1,6$ ). Säkerhetsfaktorerna är dock fortfarande låga för glidytor som slår upp mellan garaget och släntröner. Avschaktningen kan sannolikt minskas något.

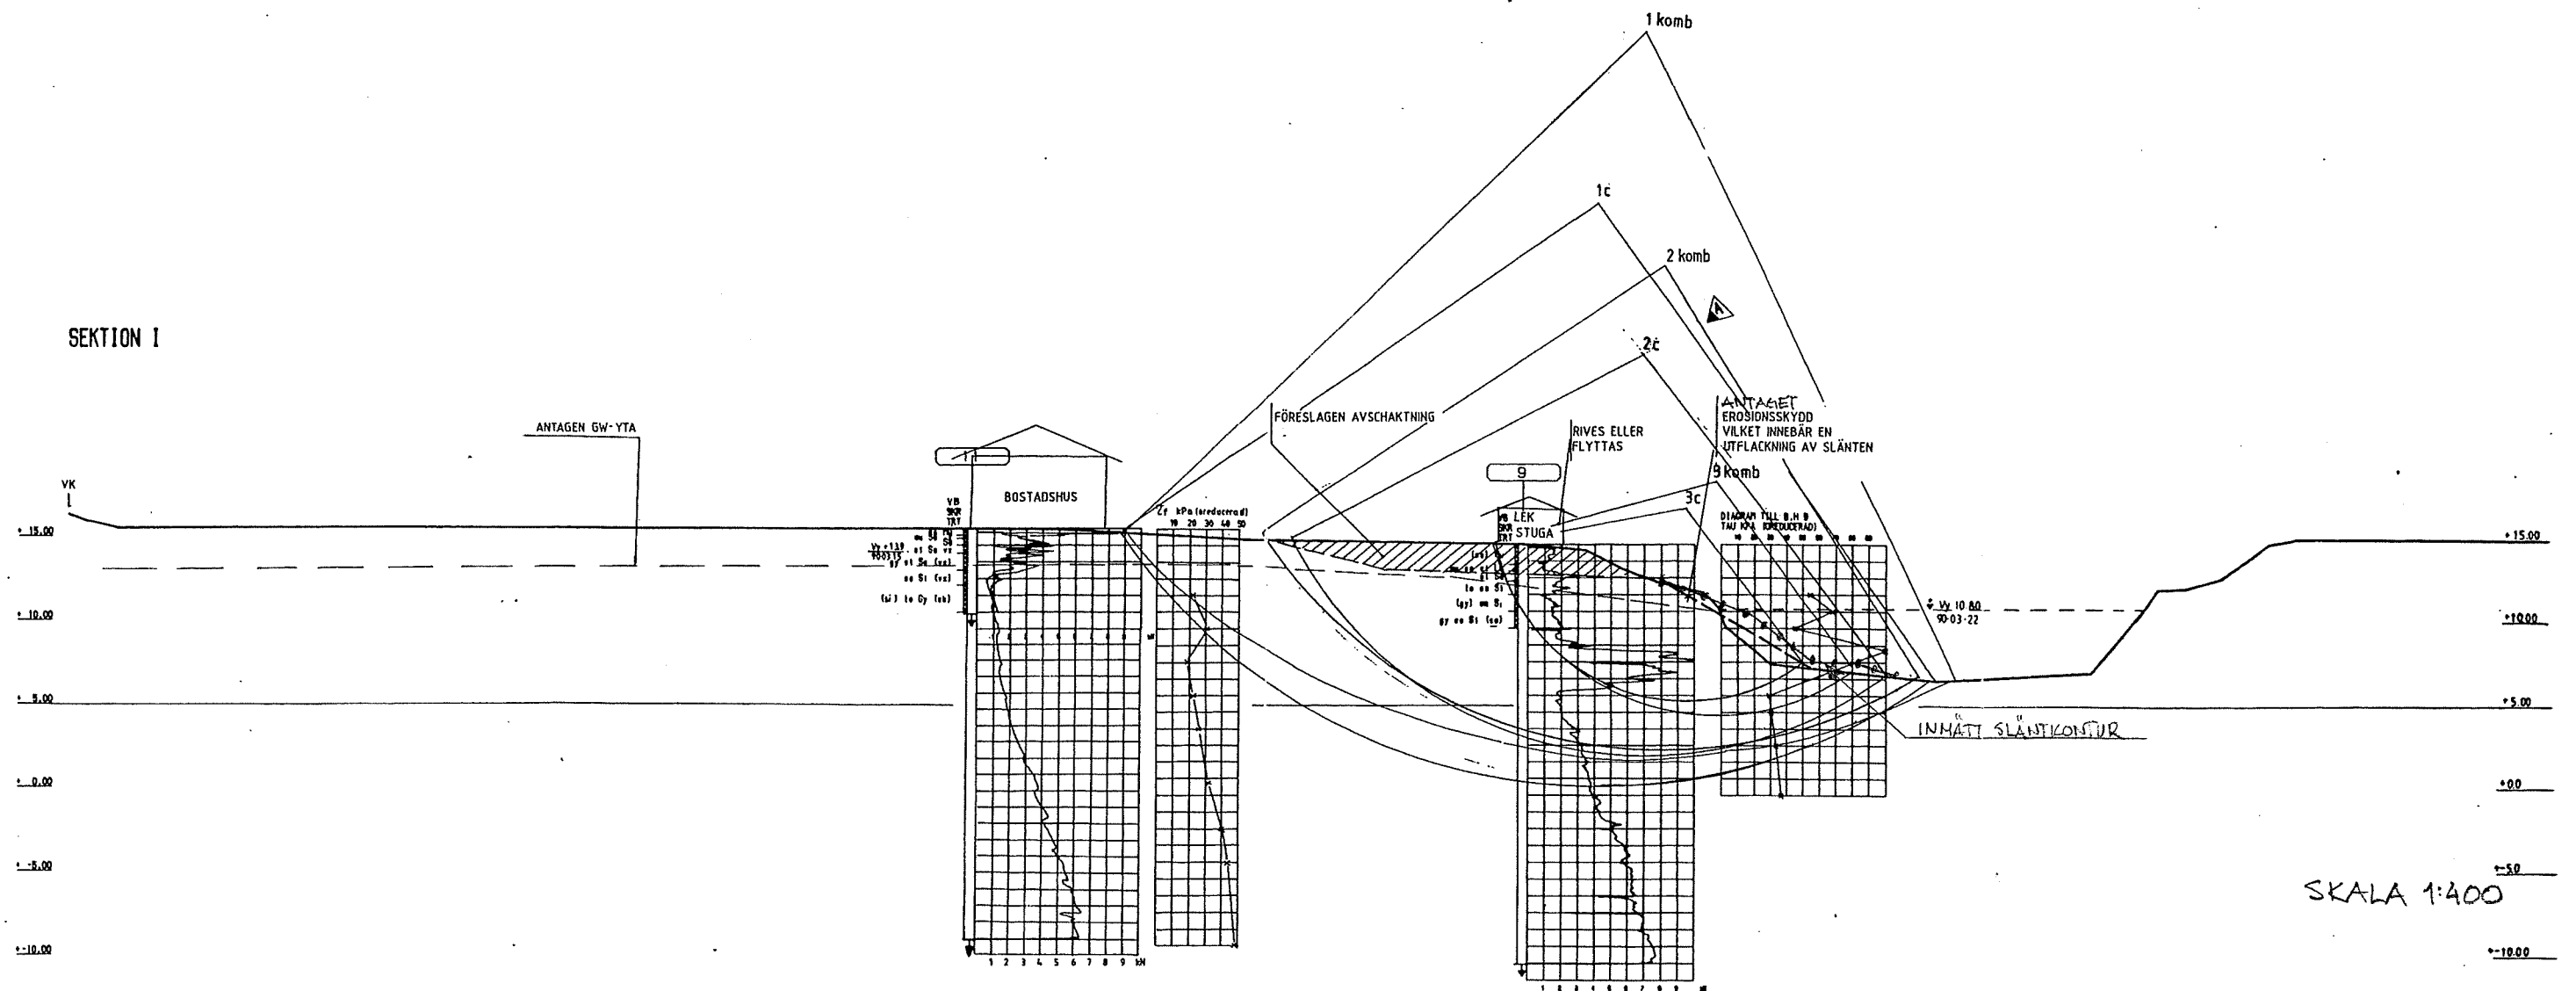
STABILITETSFÖRBÄTTRANDE ÅTGÄRDER  
ALTERNATIVA FÖRSLAG  
SEKTION I

## Sektion I

I den odränerade analysen har säkerhetsfaktorerna ökat överlag med 10 % på grund av det utlagda erosionsskyddet ( $F_c = 1,2-1,32$ ) och i den kombinerade analysen är ökningen 10-20 % ( $F_{kom} = 1,13-1,2$ ).

Föreslagen avschaktning bör dock utföras för att acceptabla säkerhetsfaktorer skall erhållas.

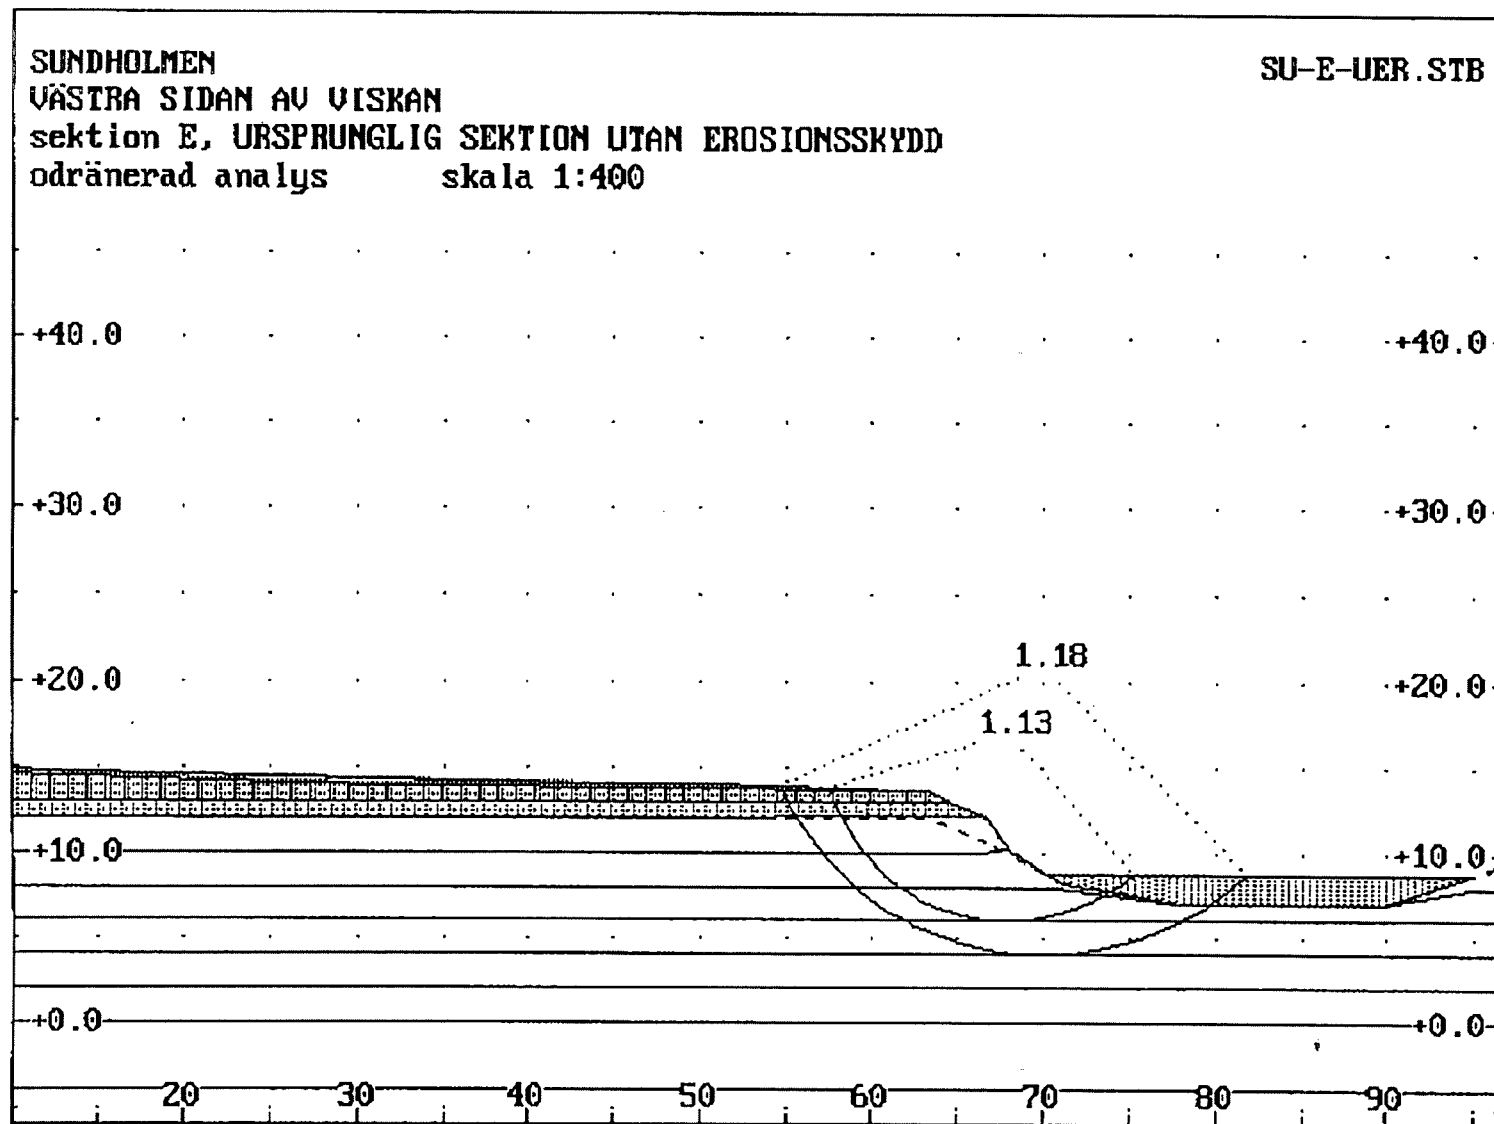
SUNDHOLMEN  
VÄSTRA SIDAN AV VISKAN  
sektion E, Ausshaktning alt. 3  
odränerad analys skala 1:400

Lägsta beräknade säkerhetsfaktorer

| | Ursprunglig sektion<br>utan erosionsskydd | Ursprunglig sektion<br>med erosionsskydd | Avschaktad sektion<br>med erosionsskydd |
|---|---|---|---|
| Sektion E | <b>1,13</b> | <b>1,20</b> | <b>1,49</b> |

| | Ursprunglig sektion<br>utan erosionsskydd | Ursprunglig sektion<br>med erosionsskydd | Avschaktad sektion<br>med erosionsskydd |
|---|---|---|---|
| Sektion E | <b>0,98</b> | <b>1,11</b> | <b>1,29</b> |

Hej  
Sänder resultaten från stabilitetsber.  
av sektion E vid Sundholmen. Jag  
har försökt att minimera avschakt-  
ningen så mycket som möjligt. Den  
lilla byggnaden "under" Bh 6 kan räddas  
genom att avschaktning enbart utförs  
på två sidor om byggnaden (se plan).  
Hör av dig med synpunkter.

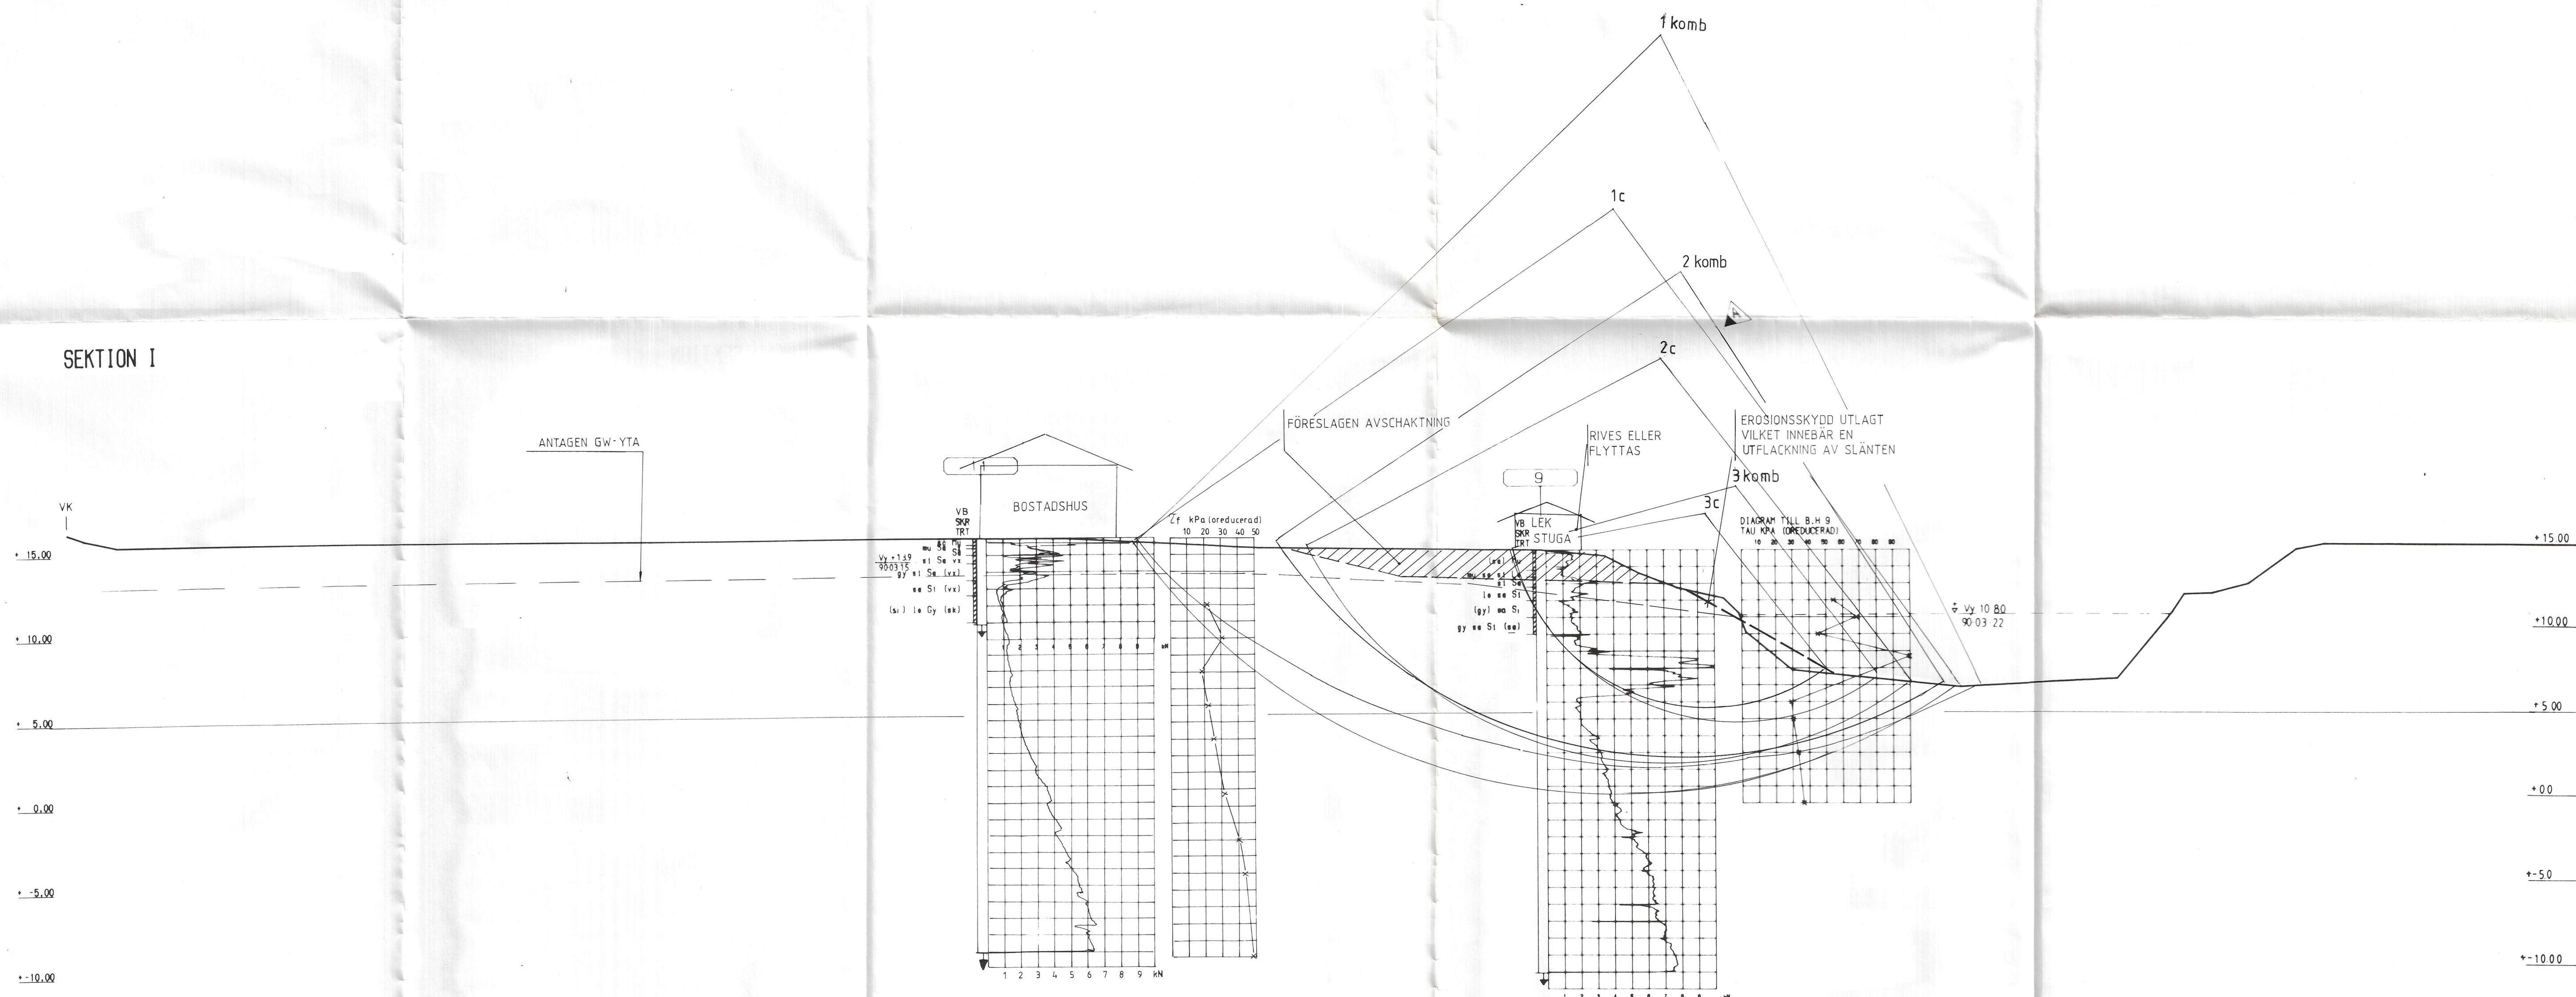
**SUNDHOLMEN**  
VÄSTRA SIDAN AV VISKAN  
STABILITETSFÖRBÄTTRANDE ÅTGÄRDER  
ALTERNATIVA FÖRSLAG  
SEKTION I

I sektion I har den överlagrande friktionsjorden och silten en större mäktighet och uppgår till ca 9 m.
