**MARKS KOMMUN**

**NYA KINNAVÄGEN, SÄTTNINGSSKADA**

**GEOTEKNISK UNDERSÖKNING: PM BETRÄFFANDE  
SÄTTNINGSSKADA I VÄGKANTEN**

2000-10-05

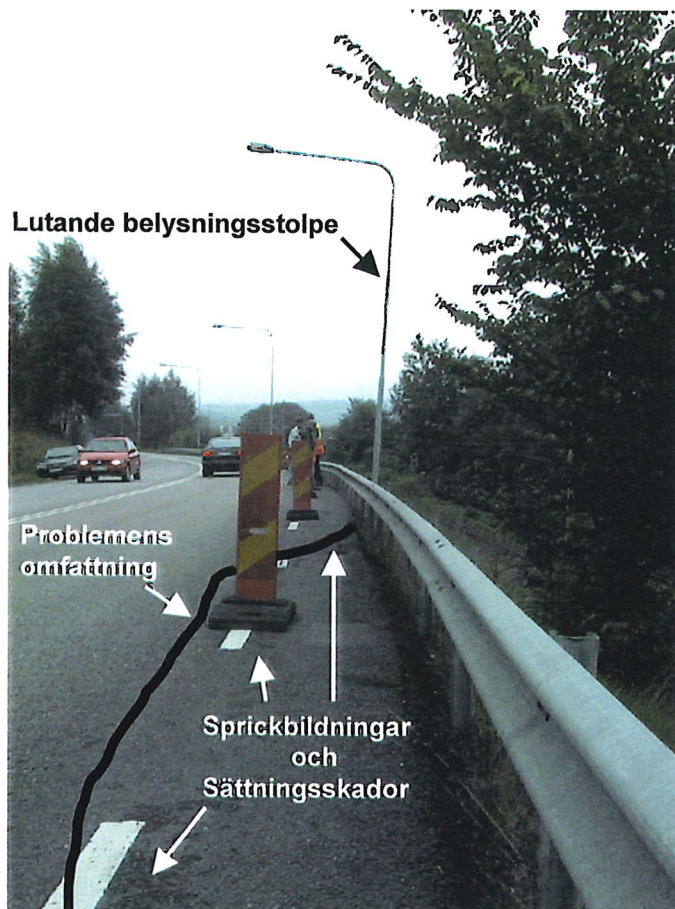
**Figur 3-1 Observationer vid besiktning på plats**

Vid besiktning på plats observerades ett flertal tecken på att rörelser förekommer i kanten av vägen på den sida som gränsar mot järnvägen. De tydligaste tecknen kunde ses i form av sprickor och sättningar i asfaltbeläggningen. Sprickorna och sättningarna förekommer på hela vägrenen och någon halvmeter in i körbanan. Det kunde även konstateras att en belysningsstolpe lutar utåt från vägen, vilket tyder på horisontalrörelser i banken, och att vägräckets överkant såg ut att vara lägre mitt för den sträcka där de värsta problemen förekom, vilket tyder på sättningar i banken. Några av dessa problem illustreras i Figur 3-1 nedan.

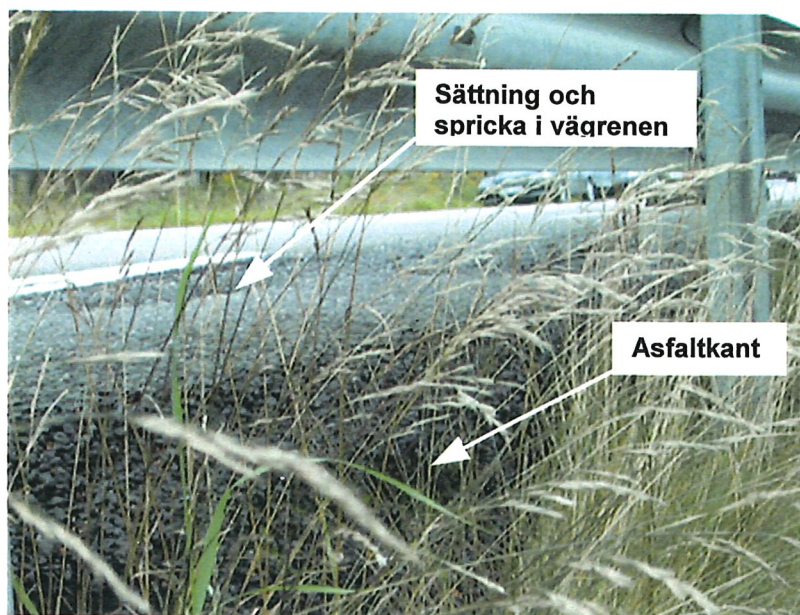
**Figur 3-2 Asfaltkant mot slänten samt sättningsskada och sprickbildning**

Ett tecken på att problem förkommit under längre tid är att asfaltkanten mot slänten är relativt hög, vilket tyder på att ett flertal justeringar av överytan har gjorts genom åren. Detta bekräftas även av personer ansvariga för gatuunderhållet i kommunen. I Figur 3-2 visas den höga kant som uppkommit genom justeringarna av överytan. Dessutom kan en tydlig sättning i vägrenen urskiljas.

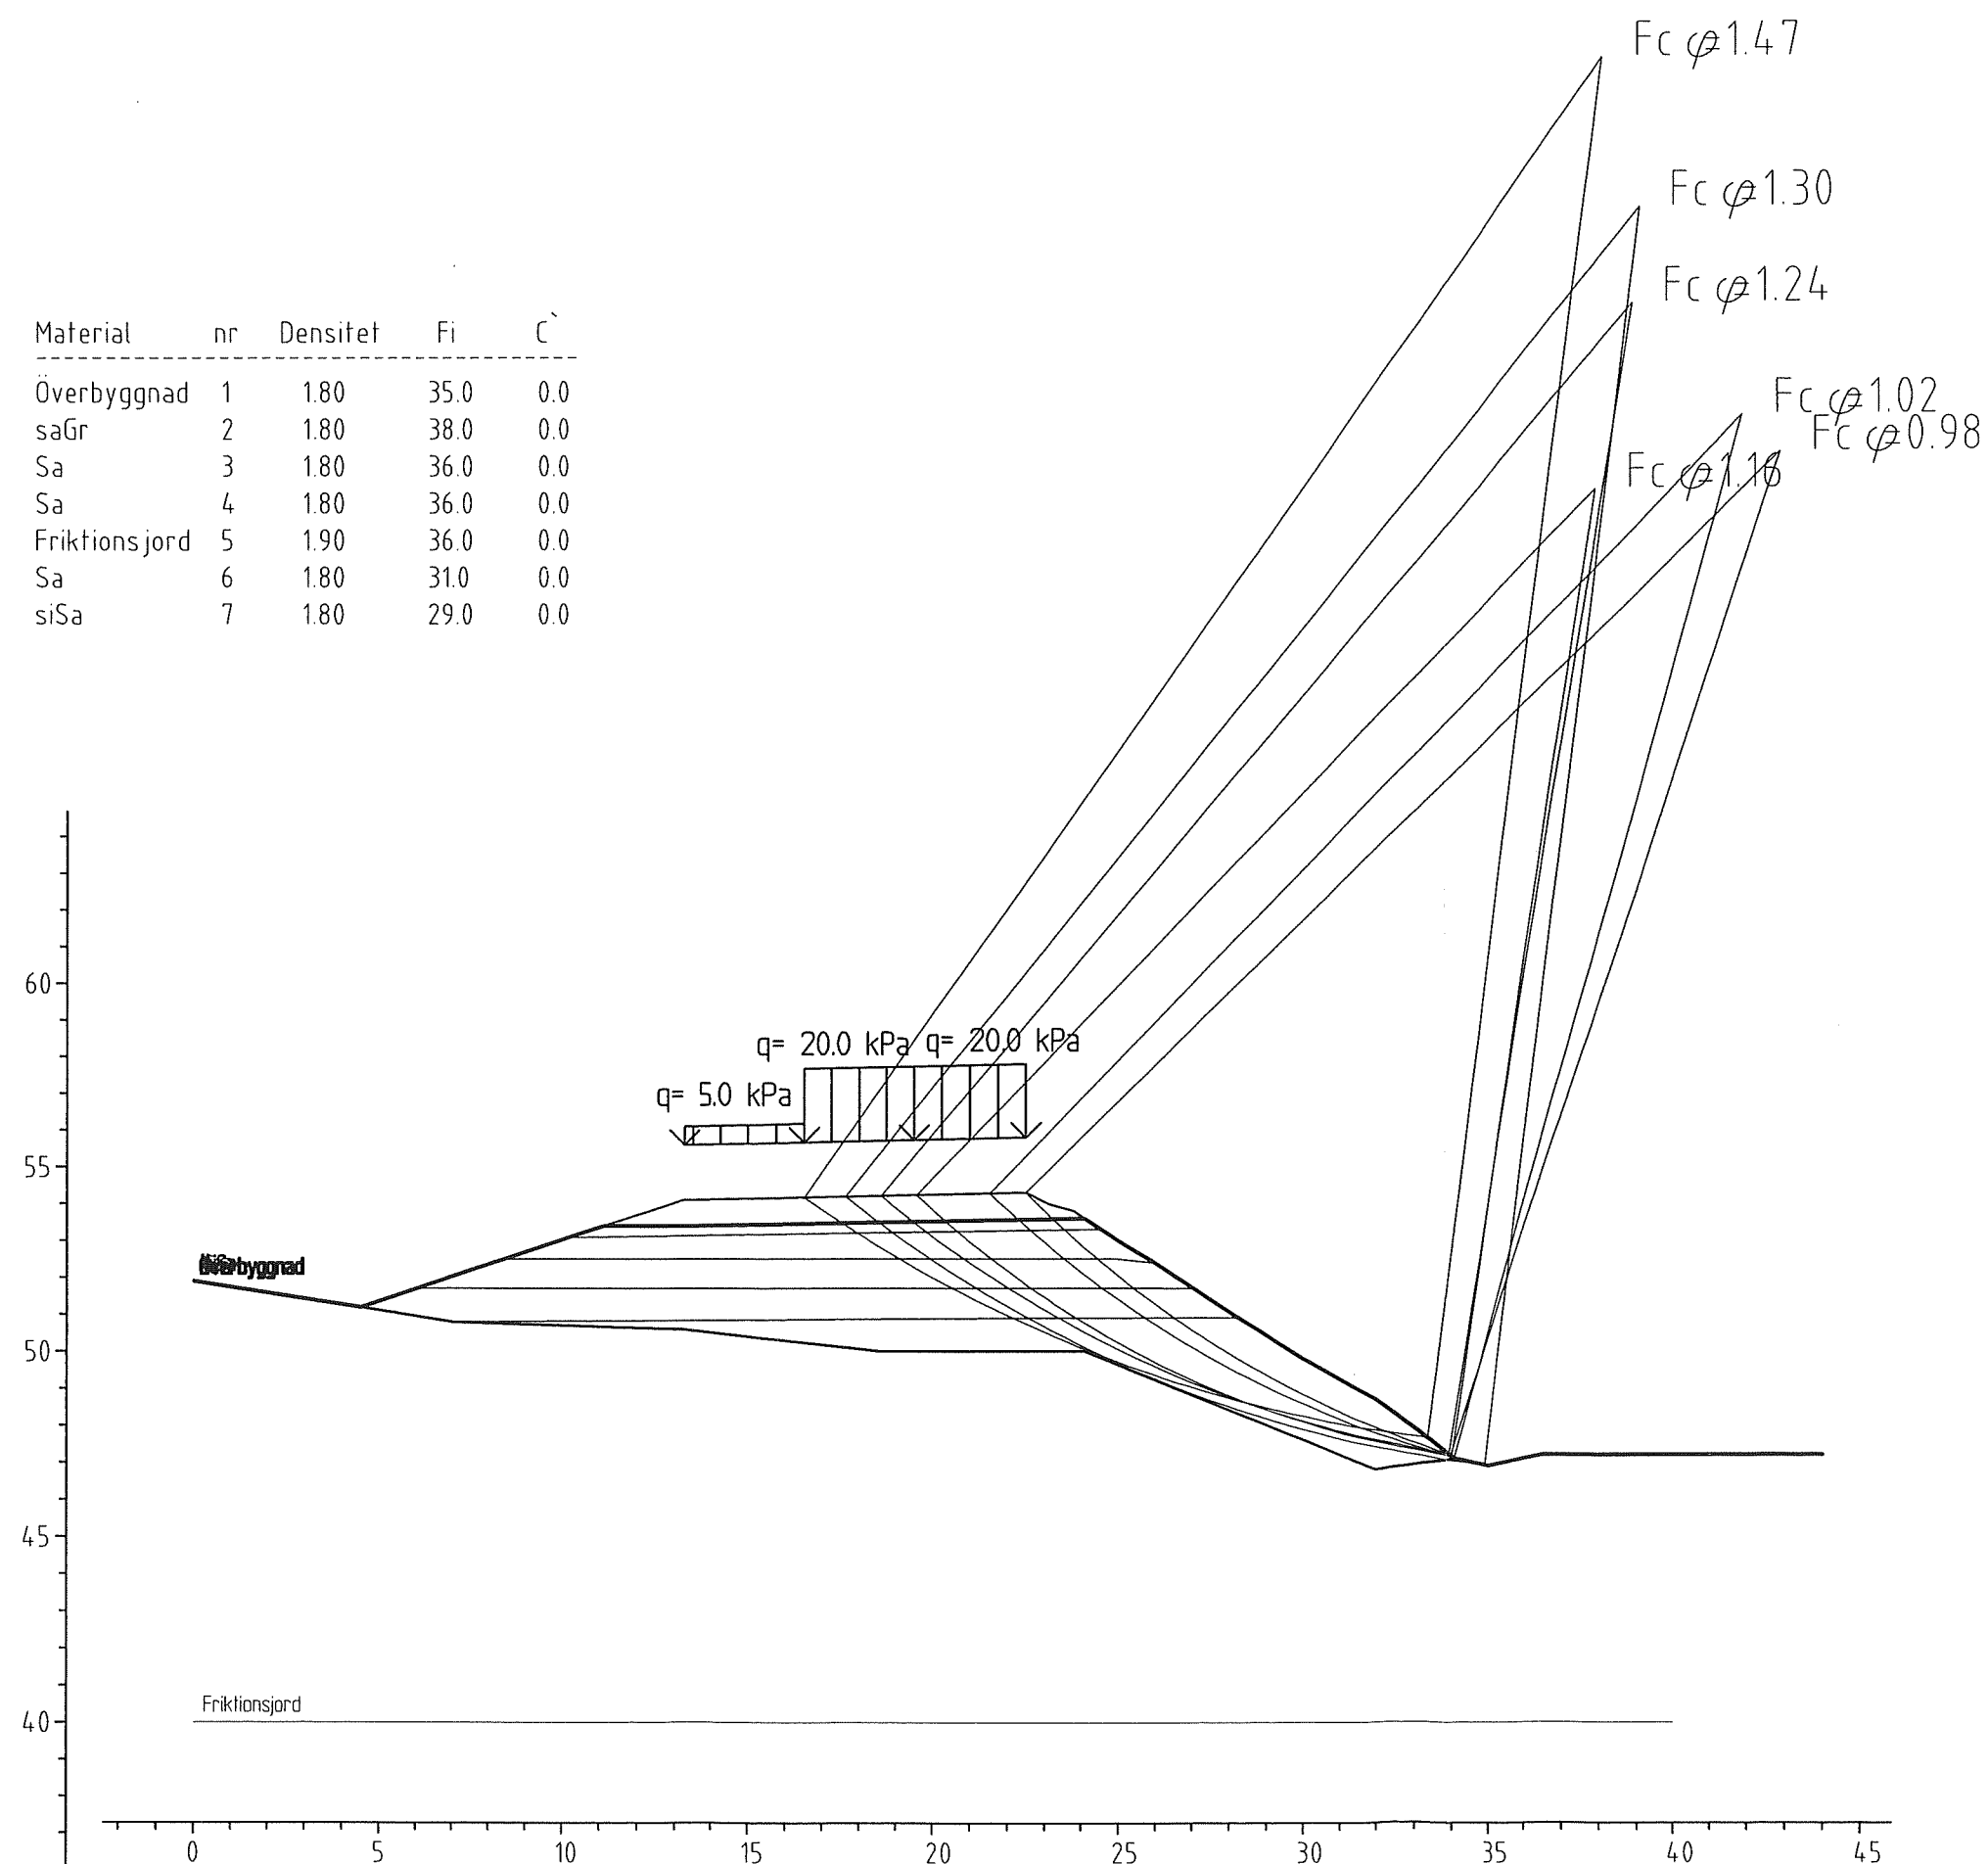
| 1:200 | G 501 | | | |

Resultaten från beräkningarna visar att säkerheten är väldigt låg för glidytor som slår upp precis i vägkanten och ca 1 m in i vägbanan. Den beräknade säkerheten för dessa glidytor varierar i sektion 0/500 mellan  $F_{\text{c}\varphi} = 0,98$  och  $F_{\text{c}\varphi} = 1,02$ , vilket innebär att säkerheten beräkningsmässigt är så låg att omedelbar rasrisk förekommer. För glidytor som slår upp längre in ökar säkerheten successivt upp till  $F_{\text{c}\varphi} = 1,30$  för glidytor som slår upp 5 m in på vägbanan från släntrön räknat,  $F_{\text{c}\varphi} = 1,30$  är den lägsta godtagbara säkerhetsfaktor som Vägverket godtar för konstruktioner i säkerhetsklass 2.

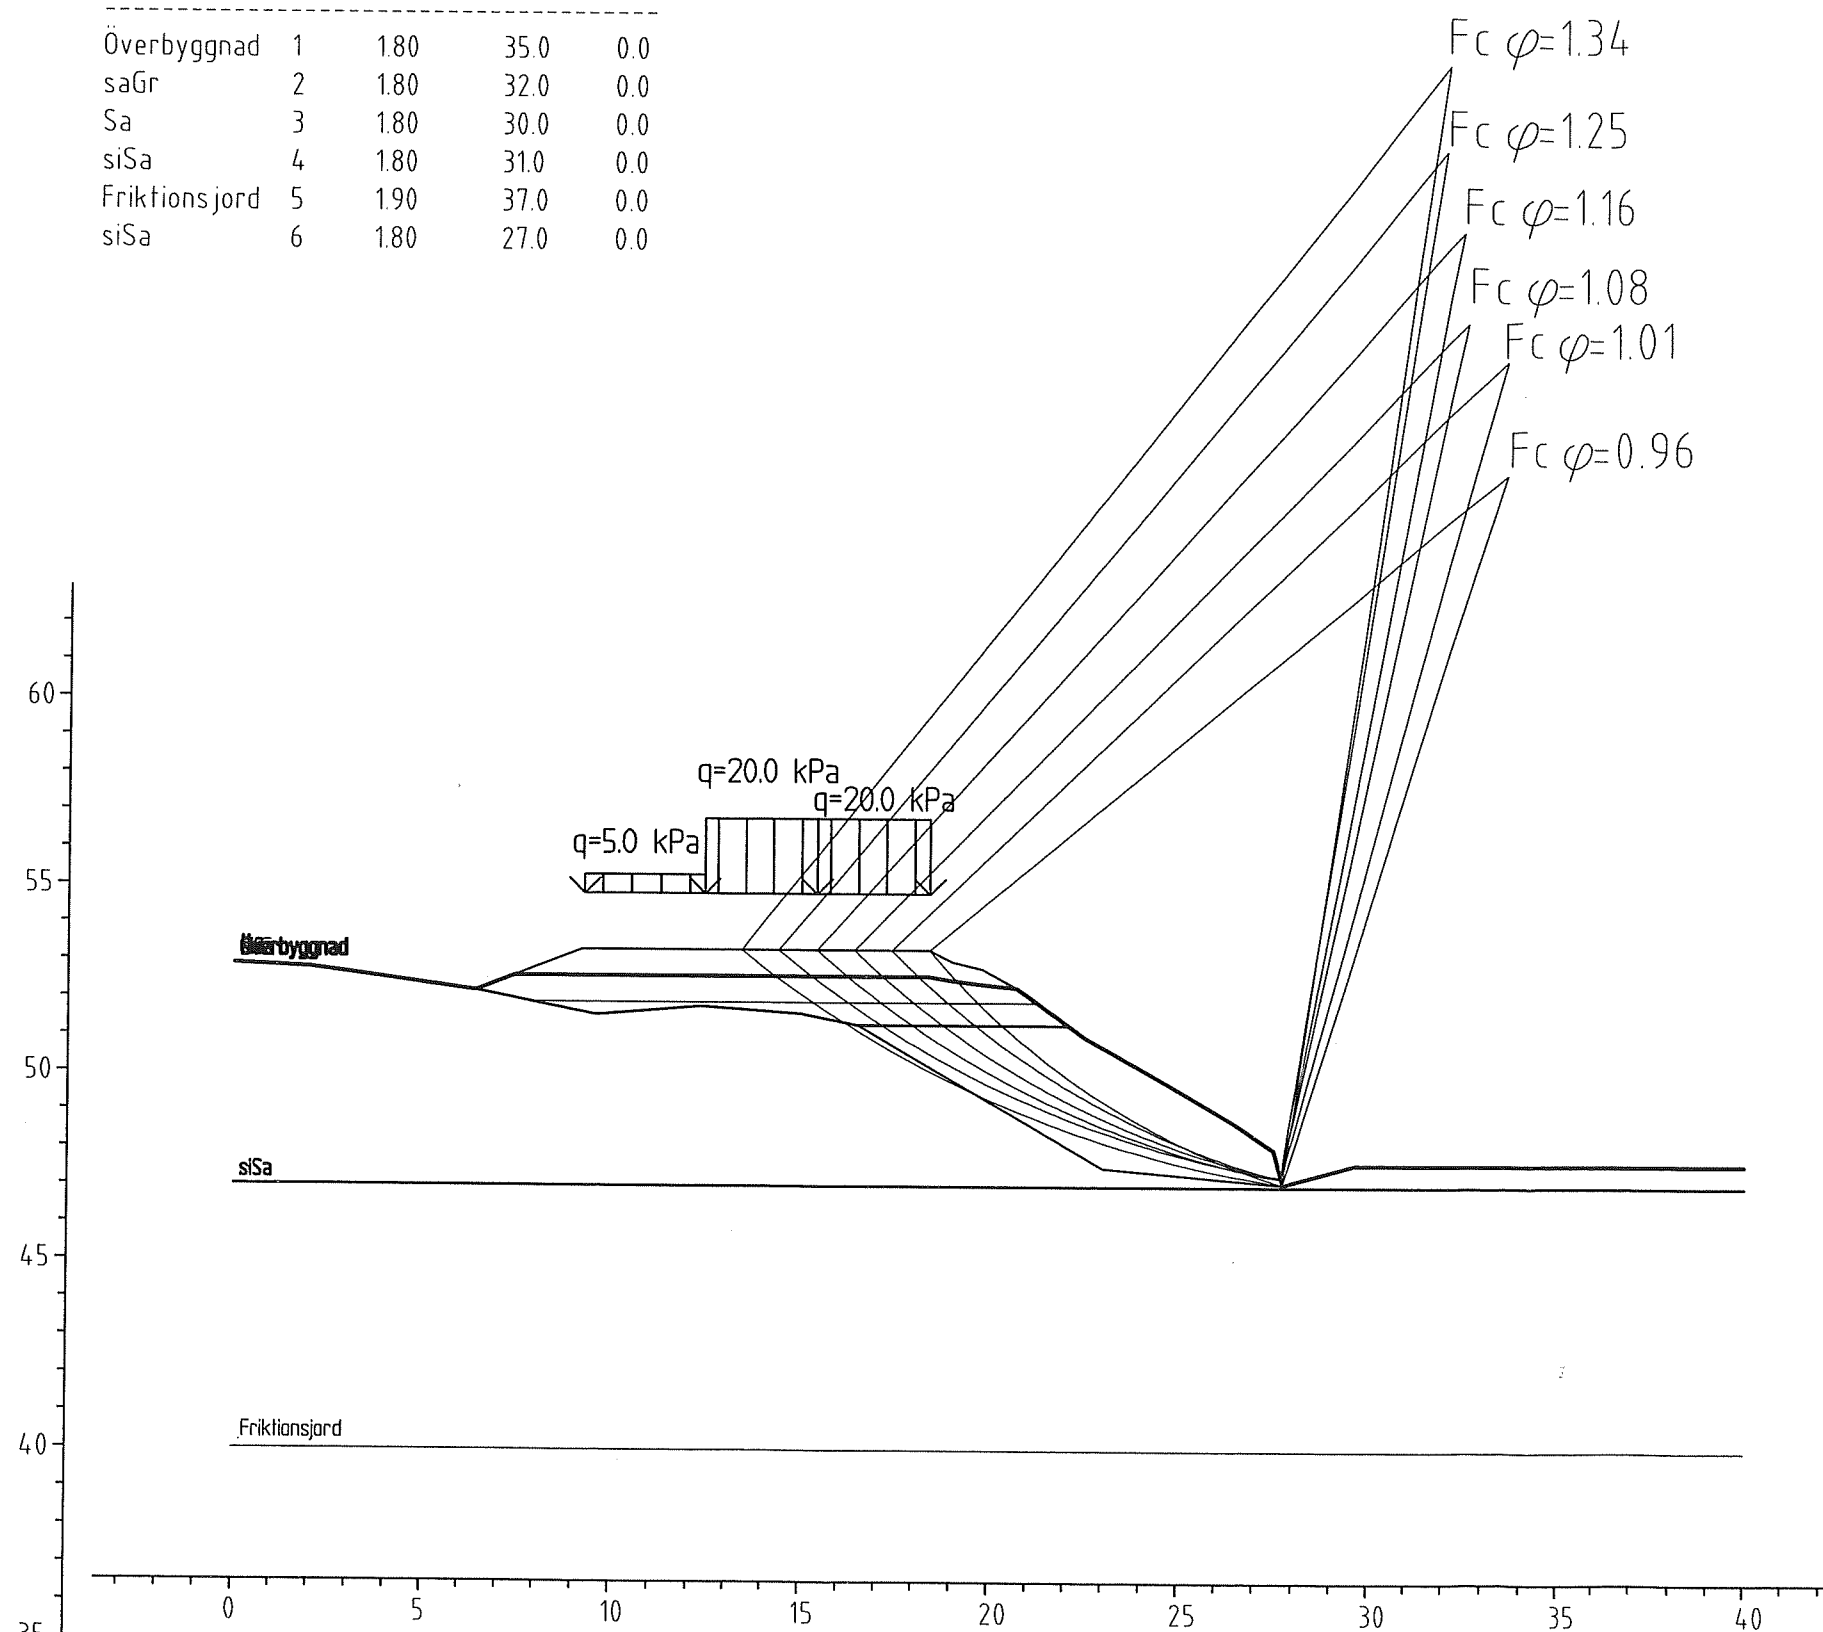
| 1:200 | G 502 | | | |

Säkerheten i sektion 0/540 uppvisar ungefär samma resultat som i sektion 0/500. För glidytor som slår i vägkanten och 1 m in i vägbanan varierar  $F_{\text{c}\varphi}$  mellan 0,96 och 1,01. Säkerheten ökar sedan successivt till  $F_{\text{c}\varphi} = 1,34$  för glidytor som slår upp 5 m in på vägbanan från släntrön räknat.
