**KINNA 24:97 M FL**

**GEOTEKNISK UNDERSÖKNING: PM BETRÄFFANDE  
GEOTEKNISKA FÖRHÅLLANDEN**

Kinna 24:97 m fl, Marks kommun  
Stabilitet vid Gc-väg mot Häggån.

### PM 1 Geoteknik

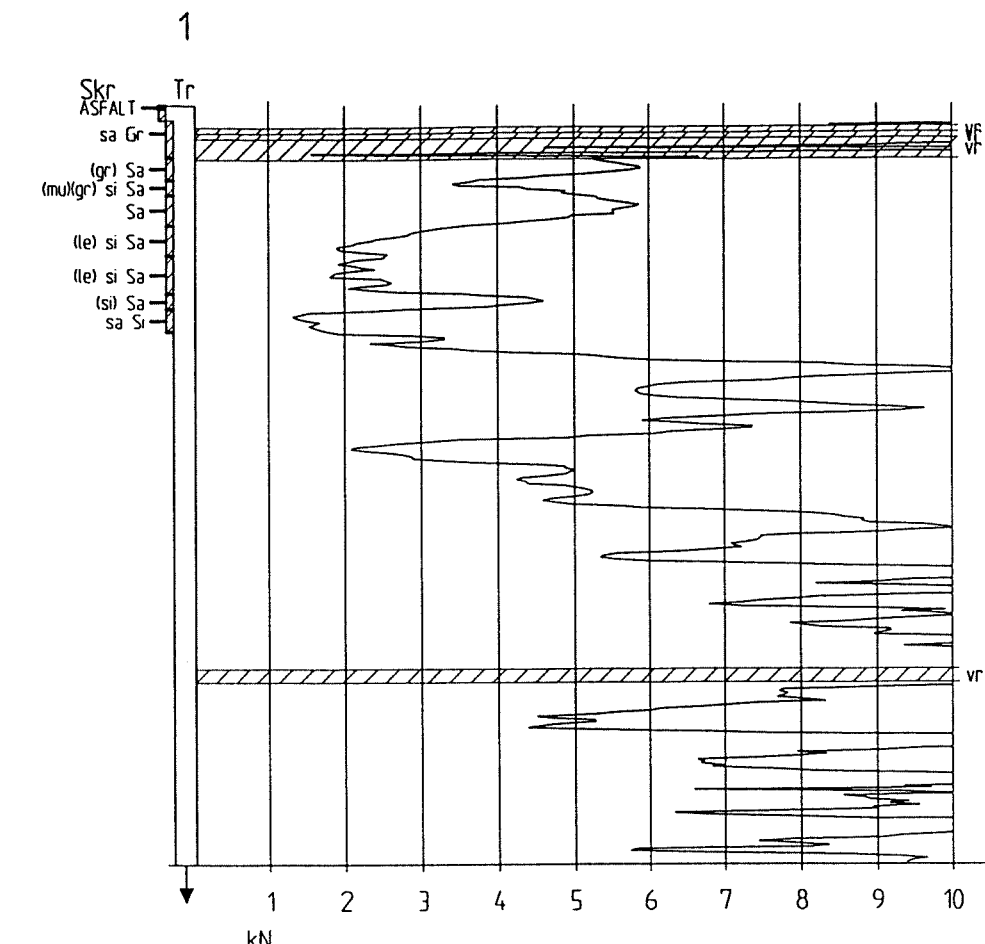
SITUATIONS- OCH BORRPLAN  
SKALA 1:400

Nu utförd sondering är utförd i GC-vägens körbana strax ovanför utbildade marksprickor.

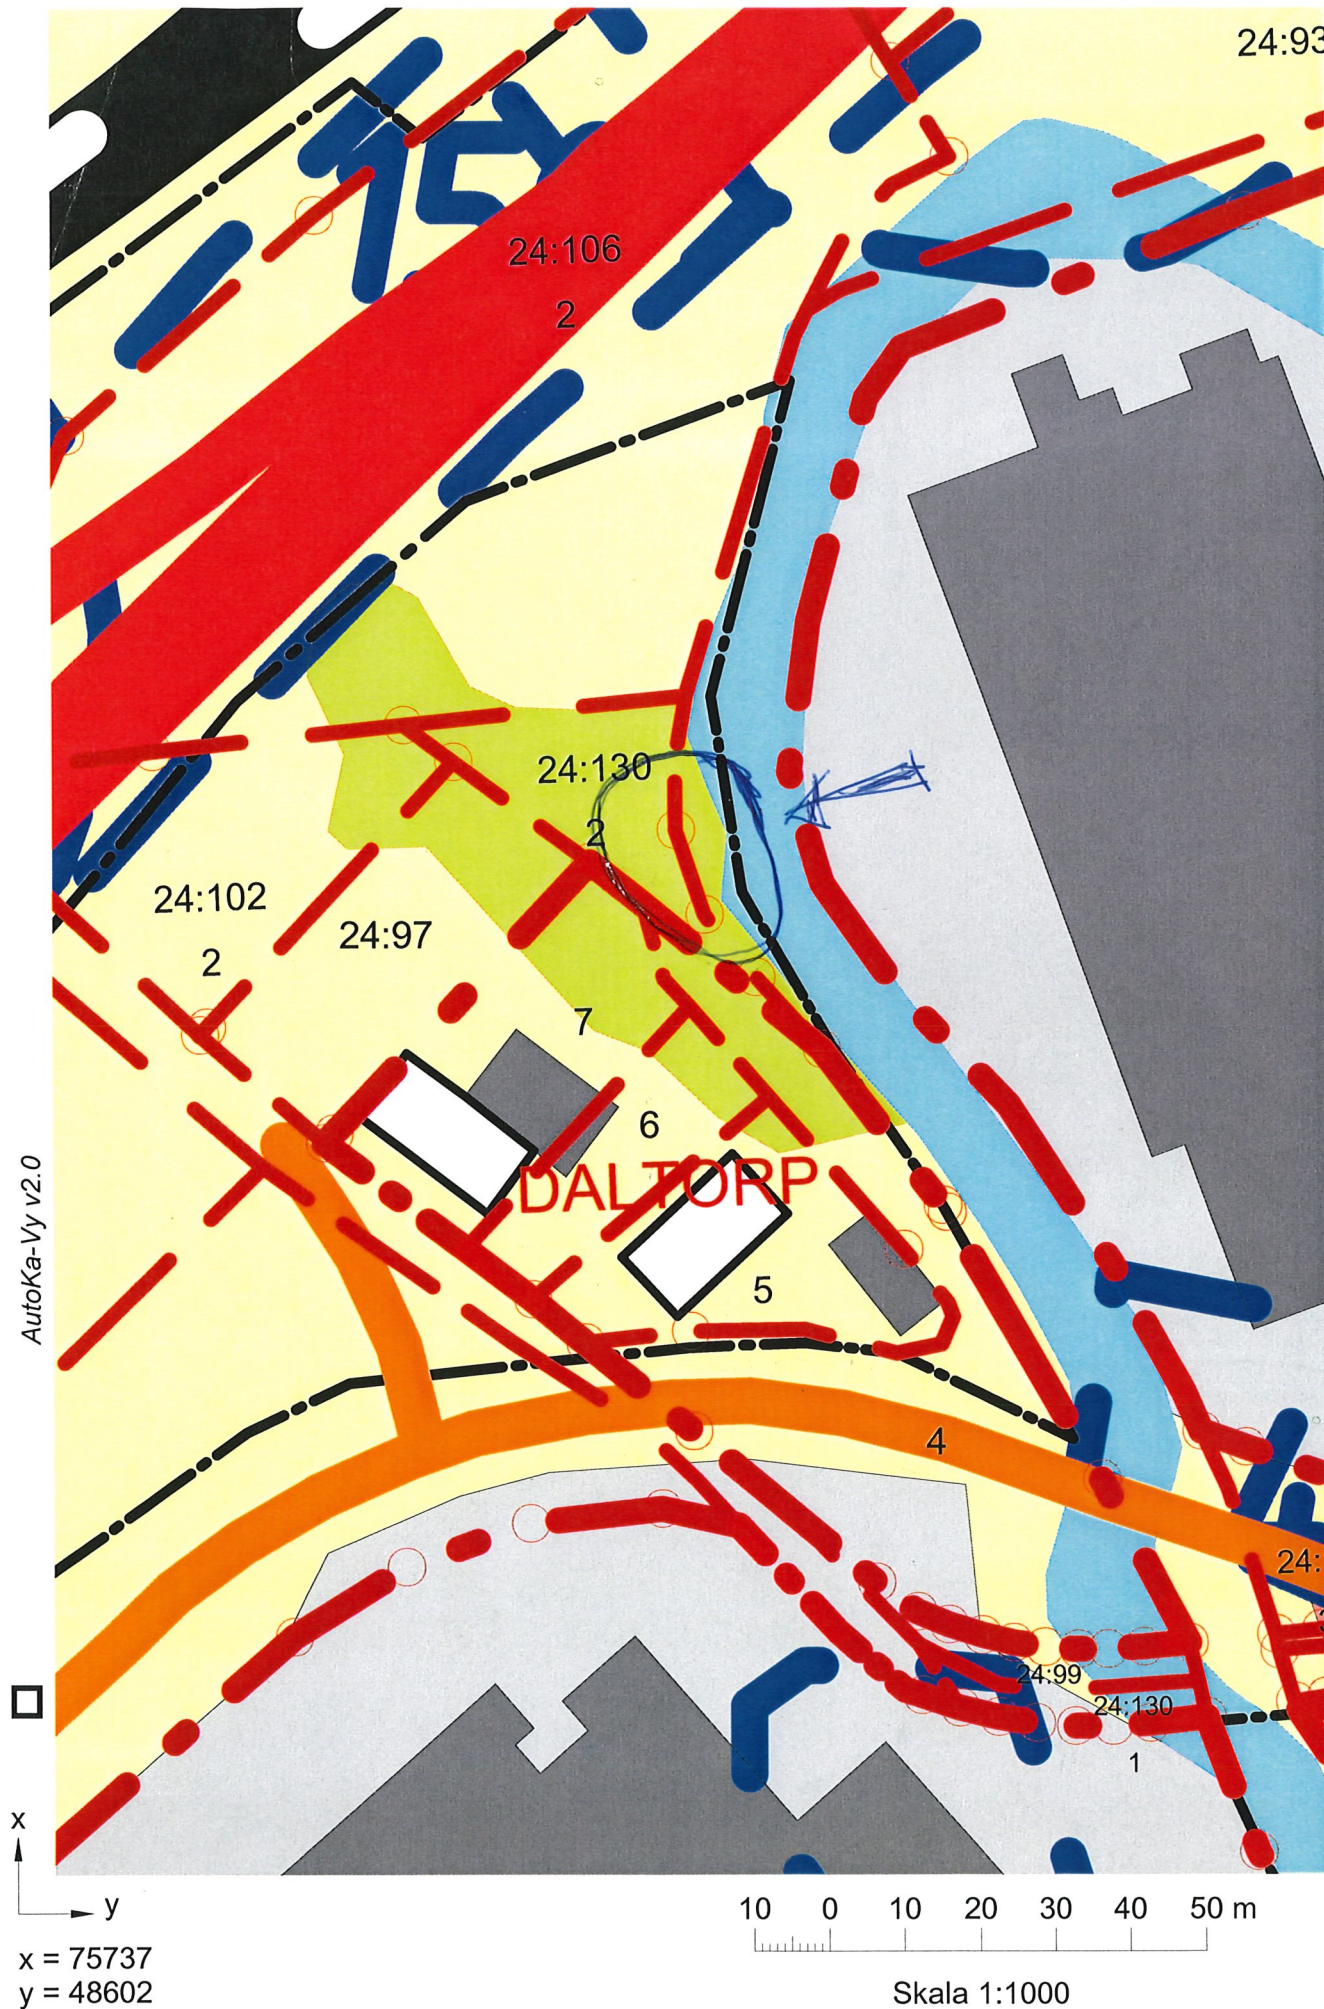
På en sträcka på ca 15 meter hade jorden "glidit" ut och neråt, mot Häggån. Närmast gc-vägen kunde relativt stora marksprickor konstateras. Omfattning, typ av skador m m framgår av bilagda plan- och sektionsskiss samt foto.

1. Inträffad glidning bedöms bero på att slänten ställvis ligger i sin naturliga rasvinkel eller strax under.
2. Med nu känd jordprofil bedöms att det ej finns risk för större skred som inbegriper området ovan gc-vägen.
3. Vid regniga perioder kan eventuellt vatten från övre delen av slänten ge vattentryck på GC-vägen.
4. Vid eventuell erosion i Häggån bedöms att jorden "ställer in" sig i sin rasvinkel d v s att markytan "bläddrar in" i slänten allteftersom erosionen pågår.
5. Vid eventuell erosion beroende på vattenutsläpp från befintlig DV-ledning till Häggån torde samma sak inträffa

1. Så snart som möjligt byte av fyllningen/jordmaterialet i banken för gc-vägen till fyllning med högre effektiv friktionsvinkel, t ex grusmorän, sprängsten. Ny fyllning skall läggas maximalt i lutning 1:2. Etappvis utförande.
2. Kontroll av att jorden ej innehåller lösa jordarter, exempelvis jord med hög organisk halt, på ursprunglig "horisontell" del närmast ån. Om sådan jord påträffas skall denna utskiftas.
3. Dränering i bakkant GC-väg. Etappvis utförande.
4. Befintligt erosionsskydd i Häggån bör förlängs till ungefär i läget för gångbron. Kontroll av "huvudfårans" läge bör utföras innan skydd läggs ut.
