Marks kommun

Fritsla släntskred

Geotekniska bedömningar

## **GEOTEKNISK UTREDNING: PM BETRÄFFANDE STABILITET**

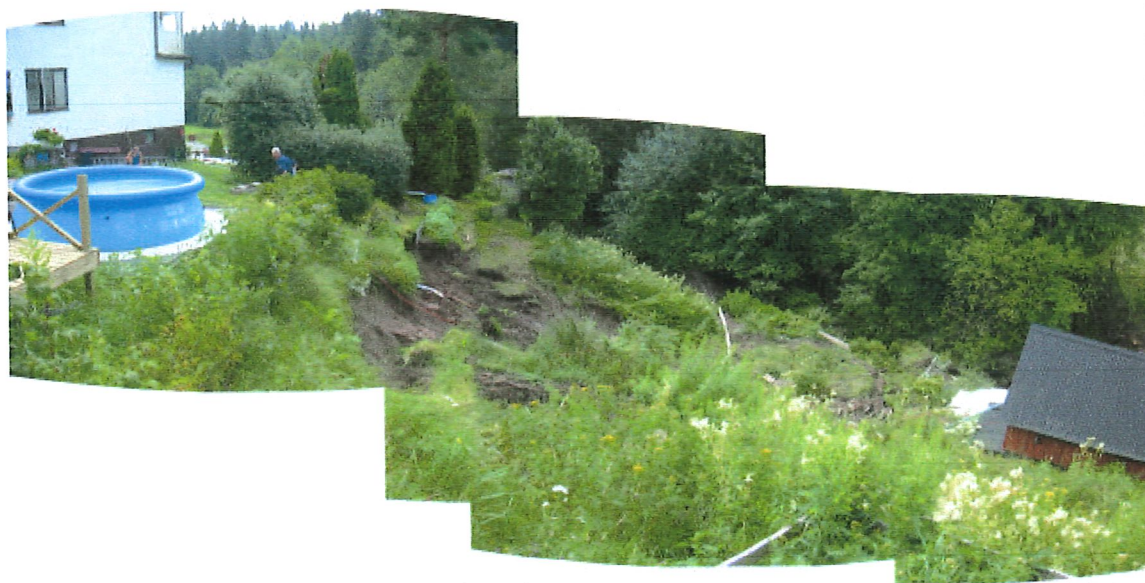
I slänten mot väster har släntens yttre del glidit ner på en sträcka av ca 10 m längs slänten och till ett djup av ett par meter, dvs. en relativt ytlig utglidning. Utglidningen omfattade dock hela släntens höjd och massorna med ytlagret av grästorvor har tryckts ut mot och delvis ner i bäcken norr om slänten.

Bild 1: Släntskred nedanför Pool och bostadshus, bastun i nedre delen av bilden ligger strax utanför skredområdet

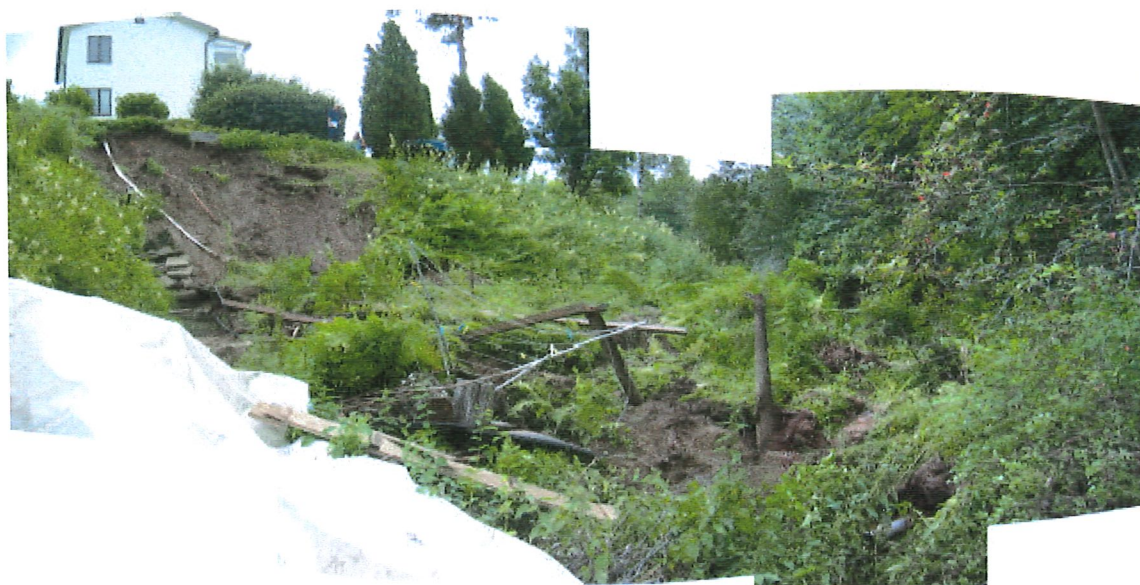
Bild 2 : Skredet, bilden tagen nedanför slänten

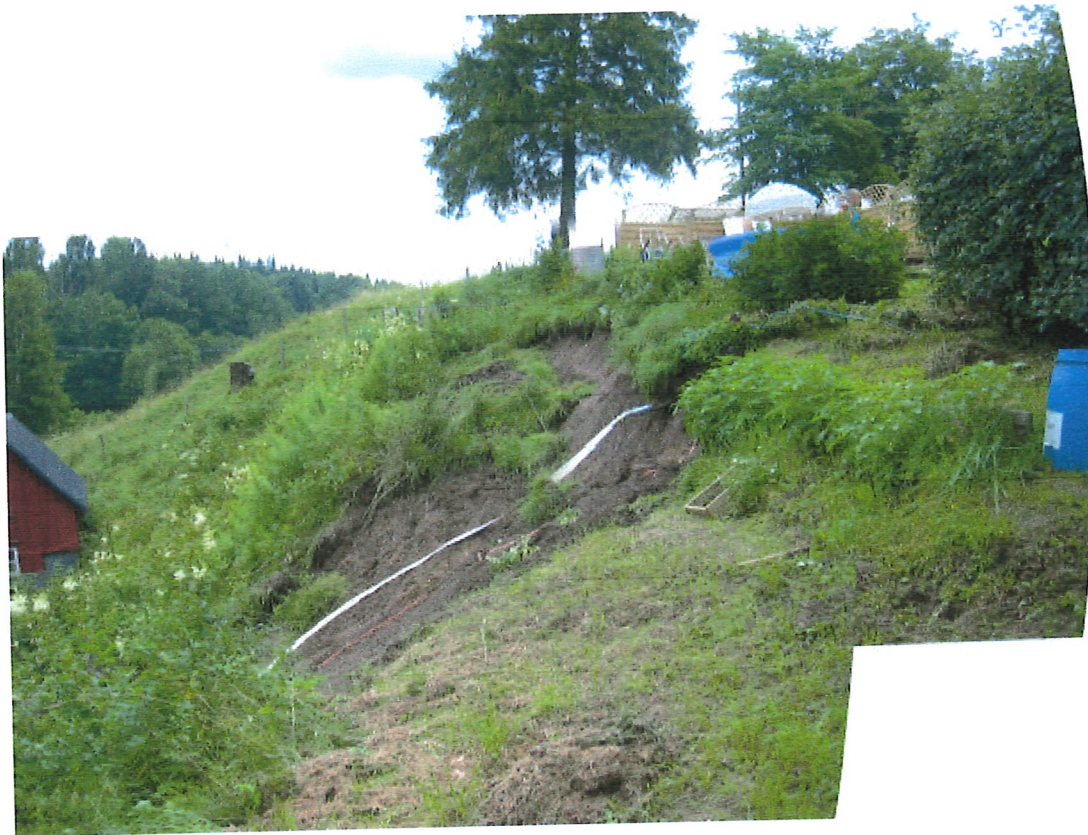
Bild 3 : Släntskredet från söder

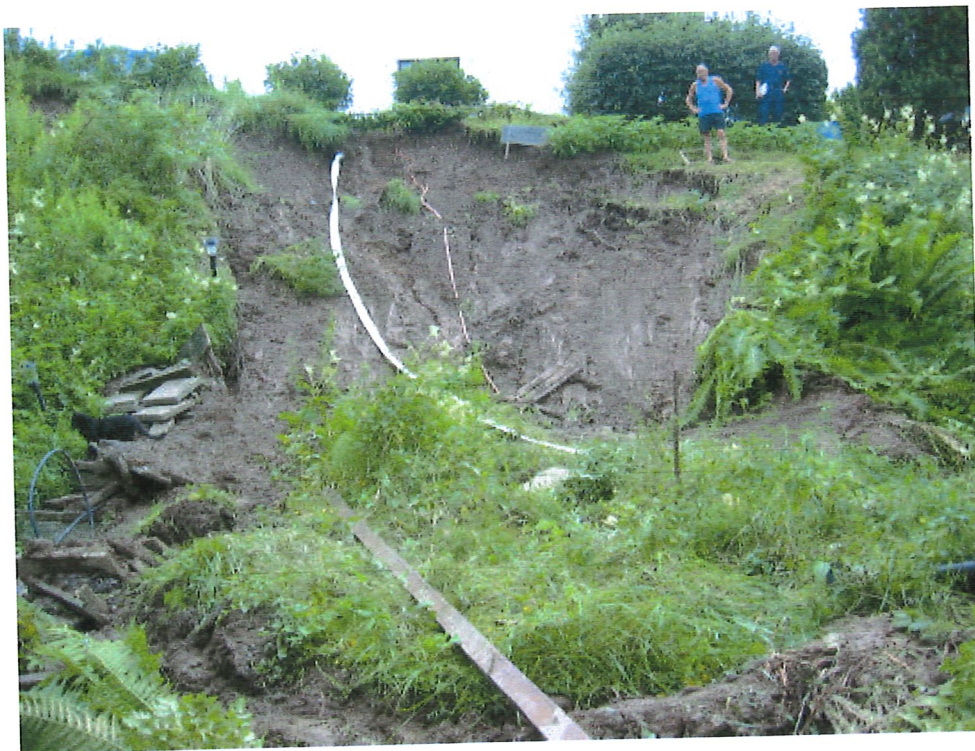
Bild 4 : Släntskred. Bild tagen nedanför slänten

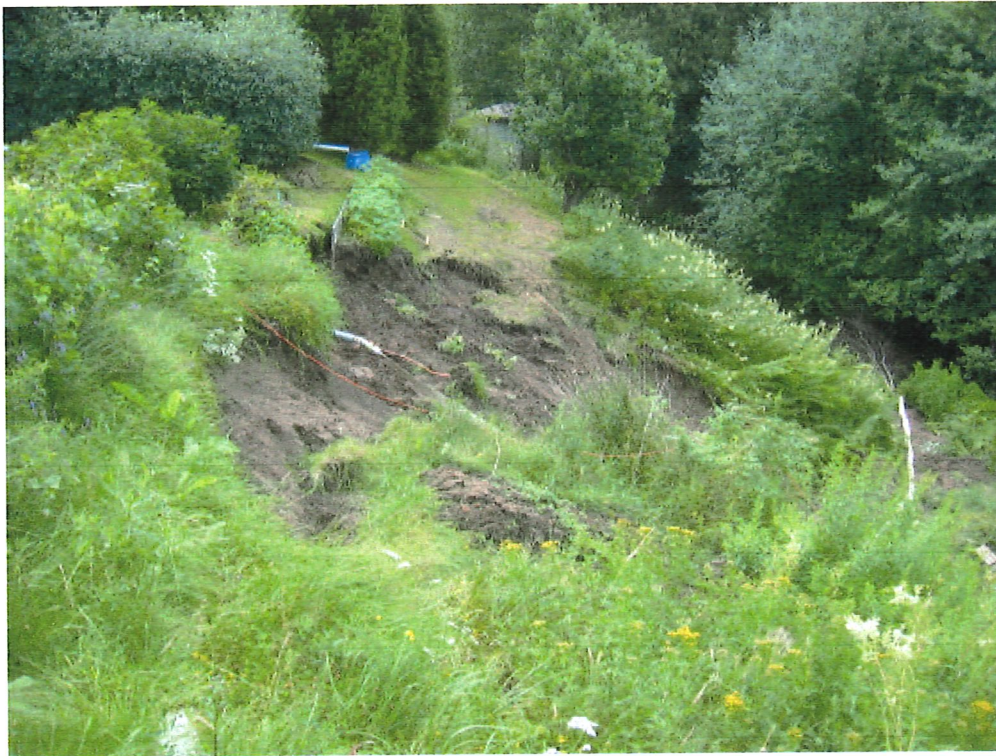
Bild 5 : Släntskredet från norr

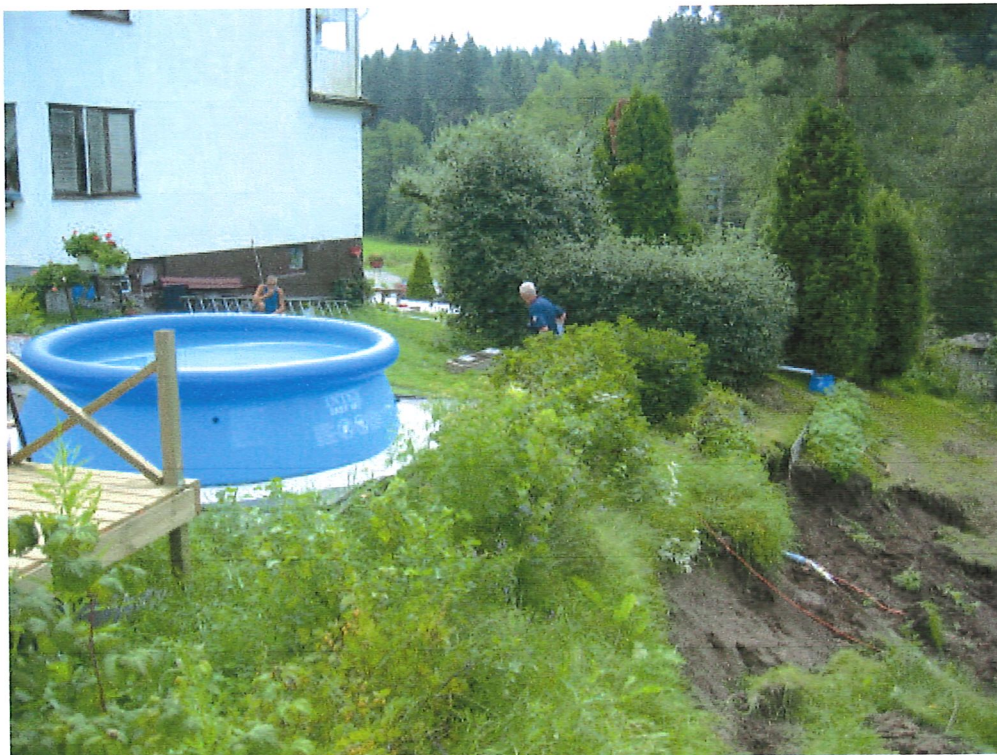
Slänthöjden är uppskattningsvis ca 10-12 m. Bostadshuset ligger ca 8 meter från släntkrönet. Omedelbart nordost om skredkanten finns en uteplats. Närmast ligger en mindre pool av gummi (storlek 3 600 l) placerad på en avjämnad och något uppfylld markyta. Poolen lutar något ut mot slänten.

Bild 6 : Poolen strax ovanför skredkanten

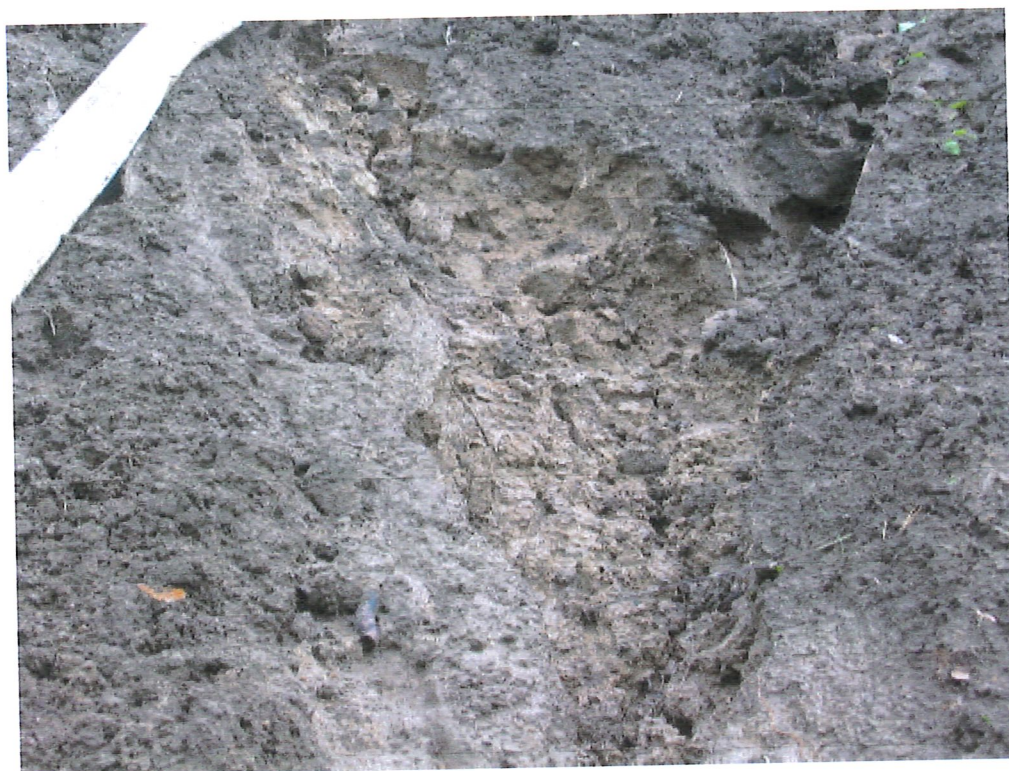
Bild 7 : Detalj av ytan i skredet

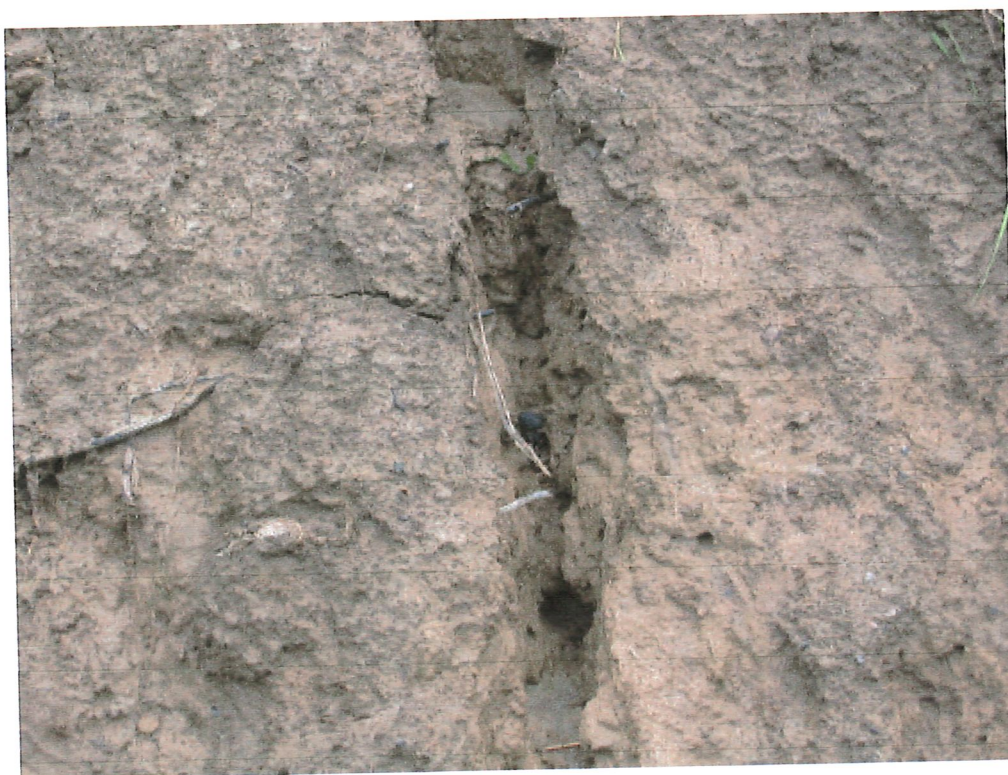
Bild 8 : Markspricka i skredytan

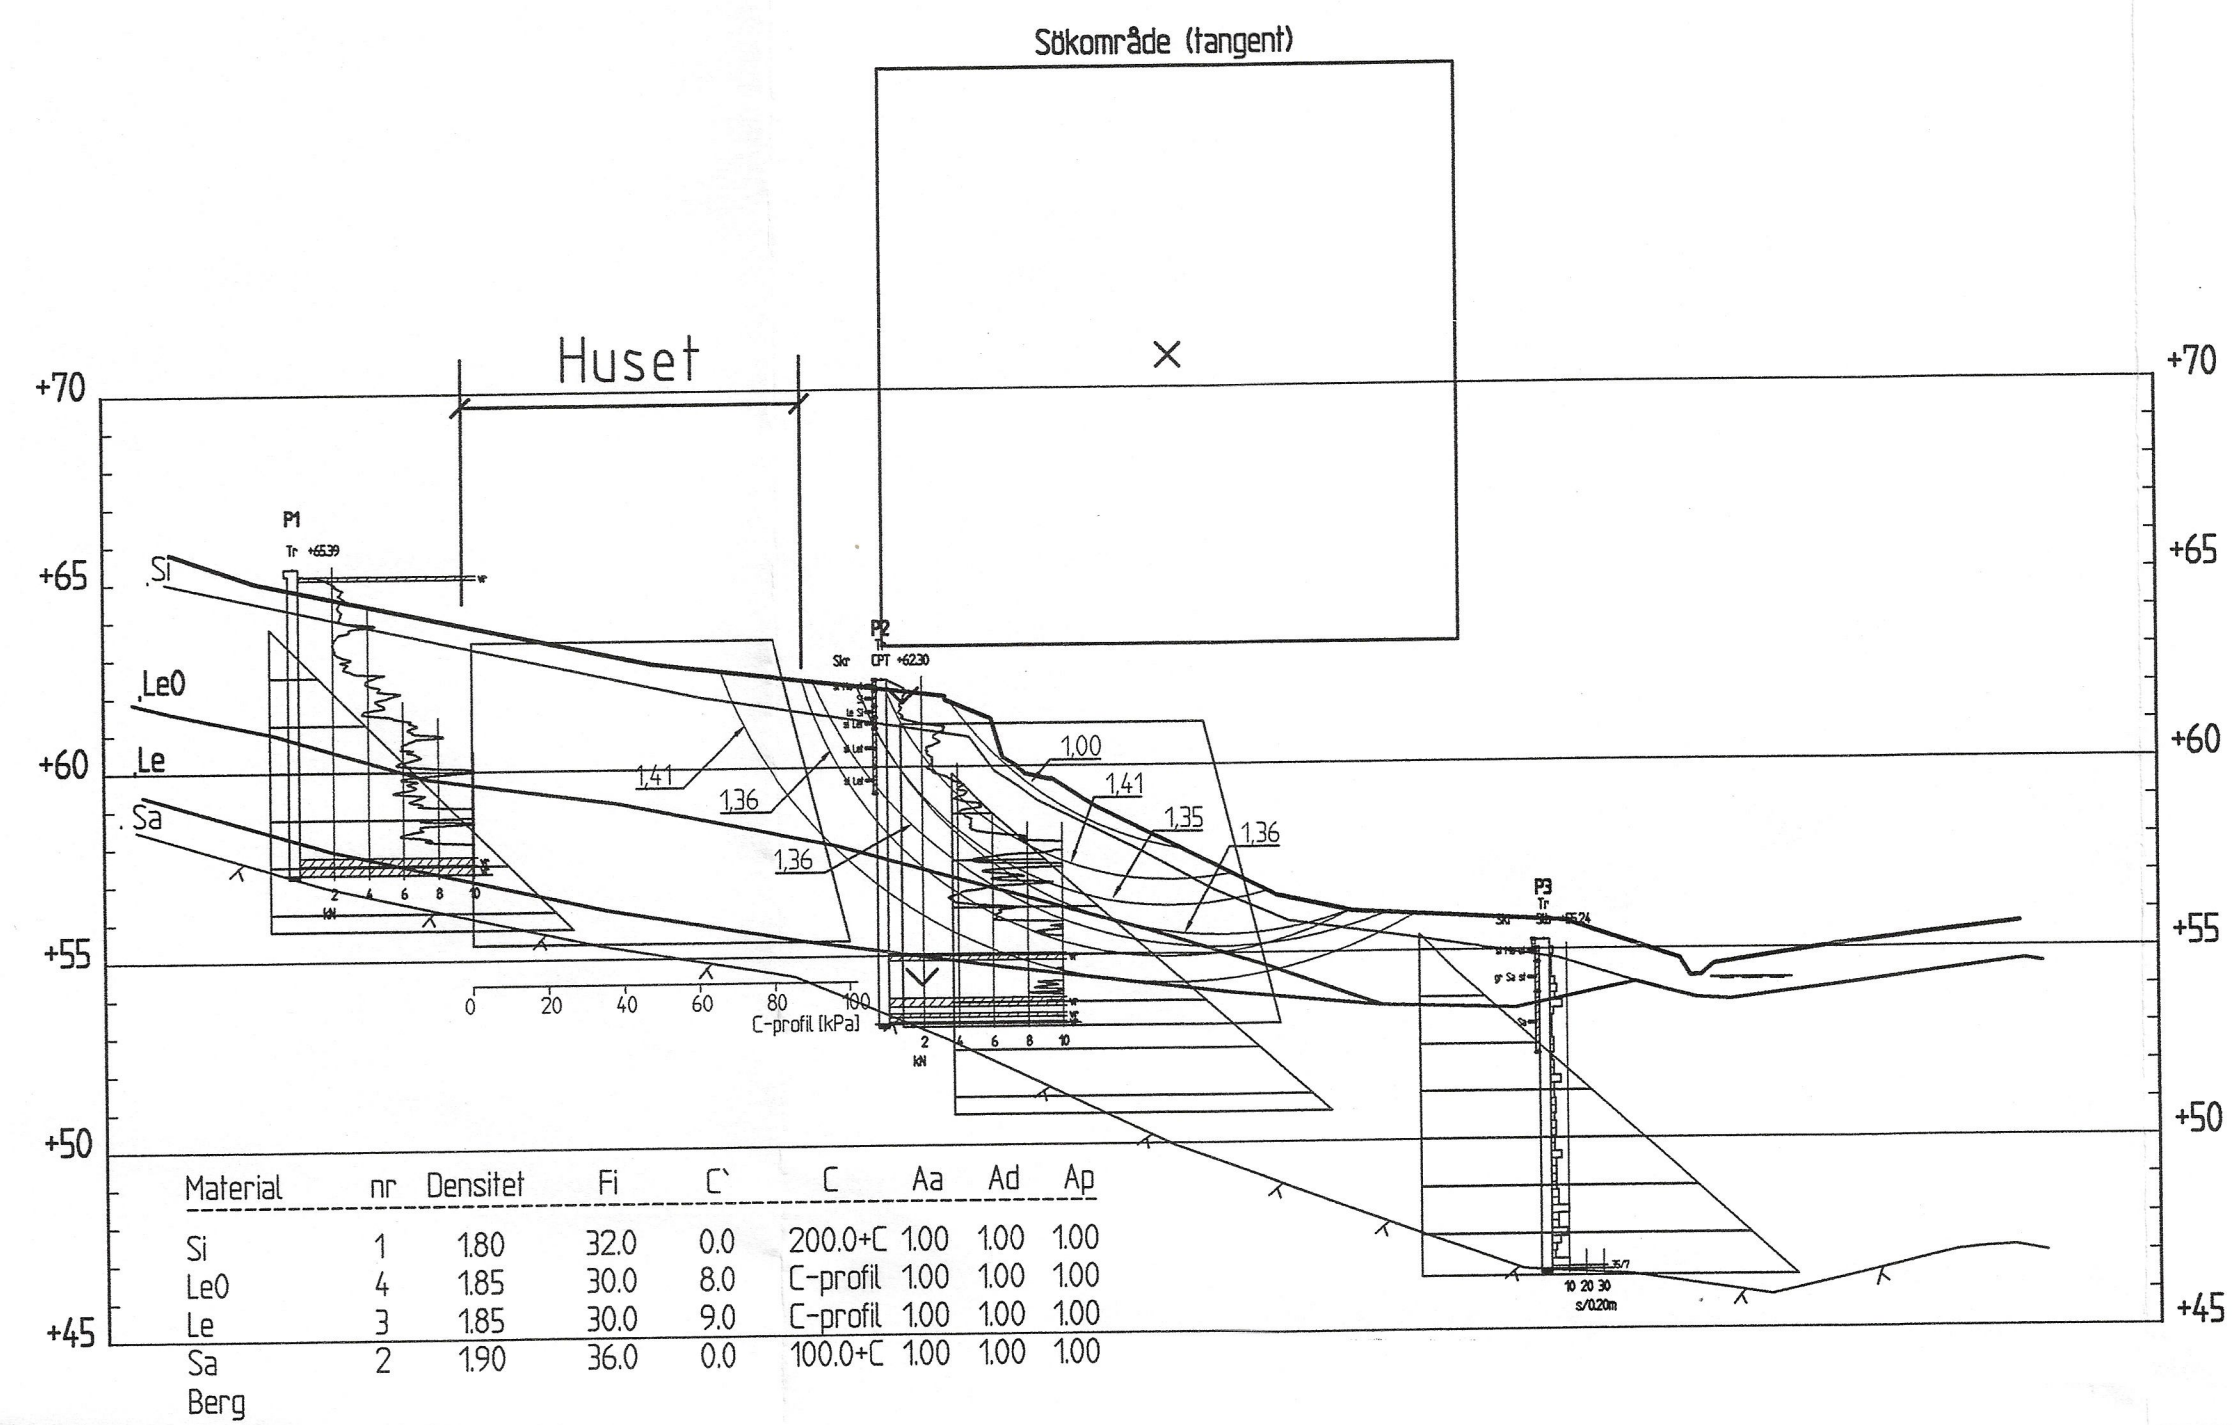
SEKTION E

För sektion E utan förstärkningsåtgärd är den lägsta säkerhetsfaktorn för glidytor i lerlagret 1,35. Säkerhetsfaktorn för ytliga glidytor vid släntkrönet är dock mellan 0,6 och 1,1, vilket är ej tillfredsställande.

Stabilitetsberäkningarna visar att släntens totalstabilitet genom lerlagret är generellt tillfredsställande men lokalt vid släntkrönet är totalstabiliteten ej tillfredsställande. På grund av skredet är lutningen mycket brant i synnerhet vid släntkrönet, vilket ger låga säkerheter för ytliga glidytor.

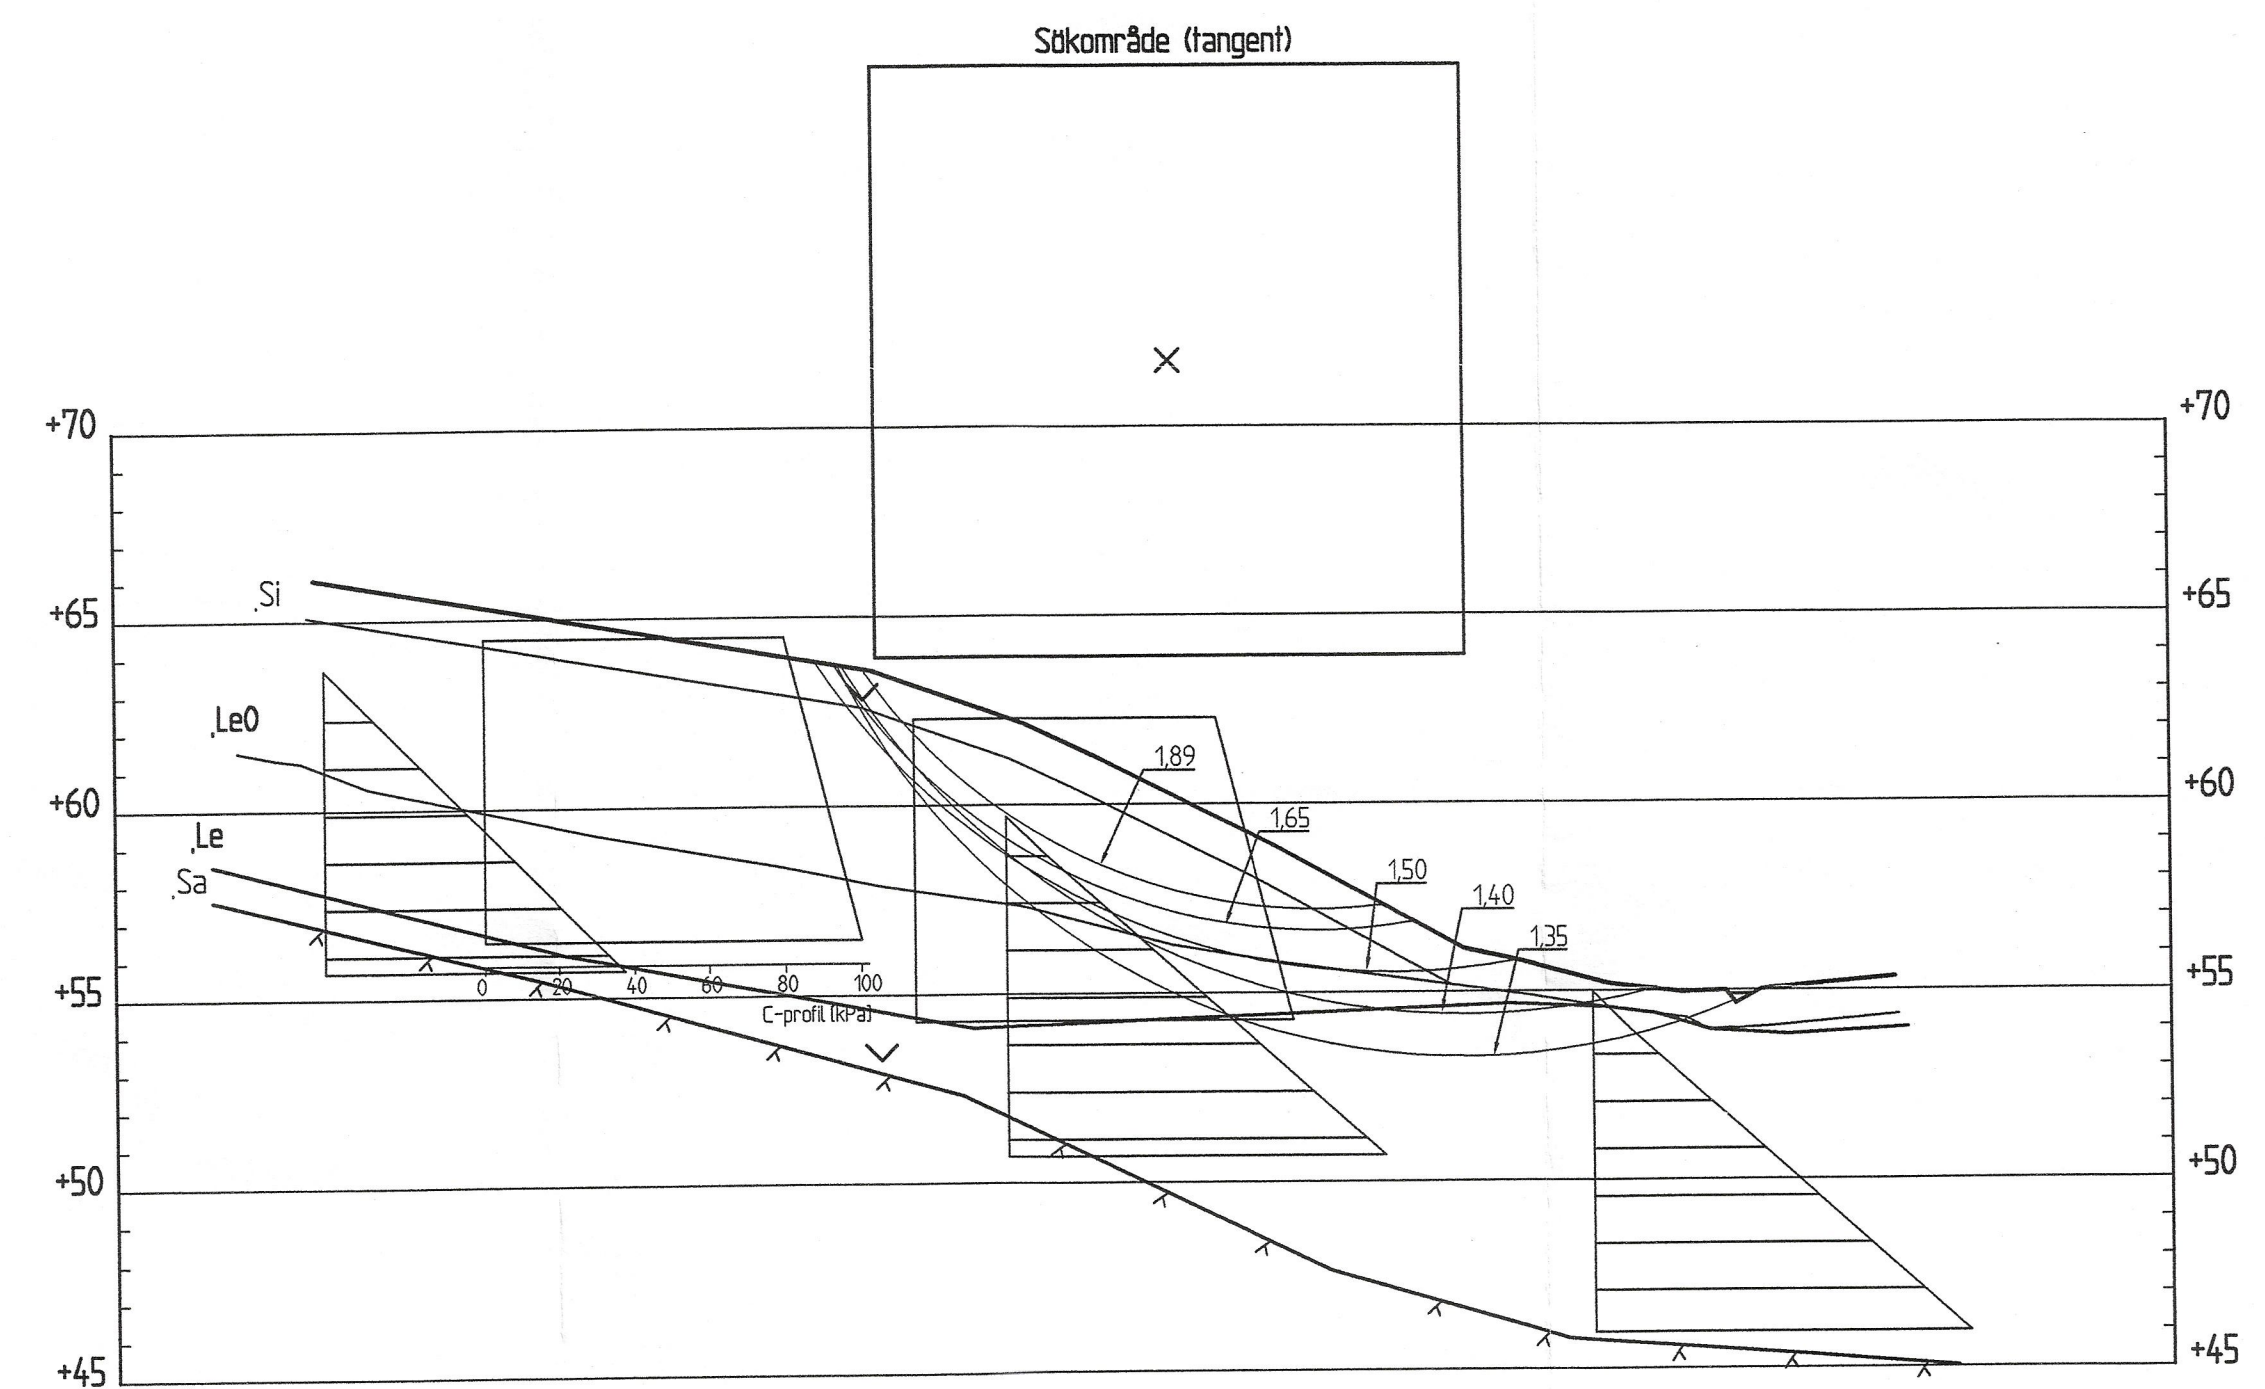
SEKTION G

Den lägsta säkerhetsfaktorn i sektion G, enligt stabilitetsberäkningarna, är 1,35, vilket är tillfredsställande.
