**Marks kommun**

**Segloravägen 12, Fritsla, Detaljplan**

## **Geoteknisk undersökning: PM beträffande stabilitet**

2006-01-12

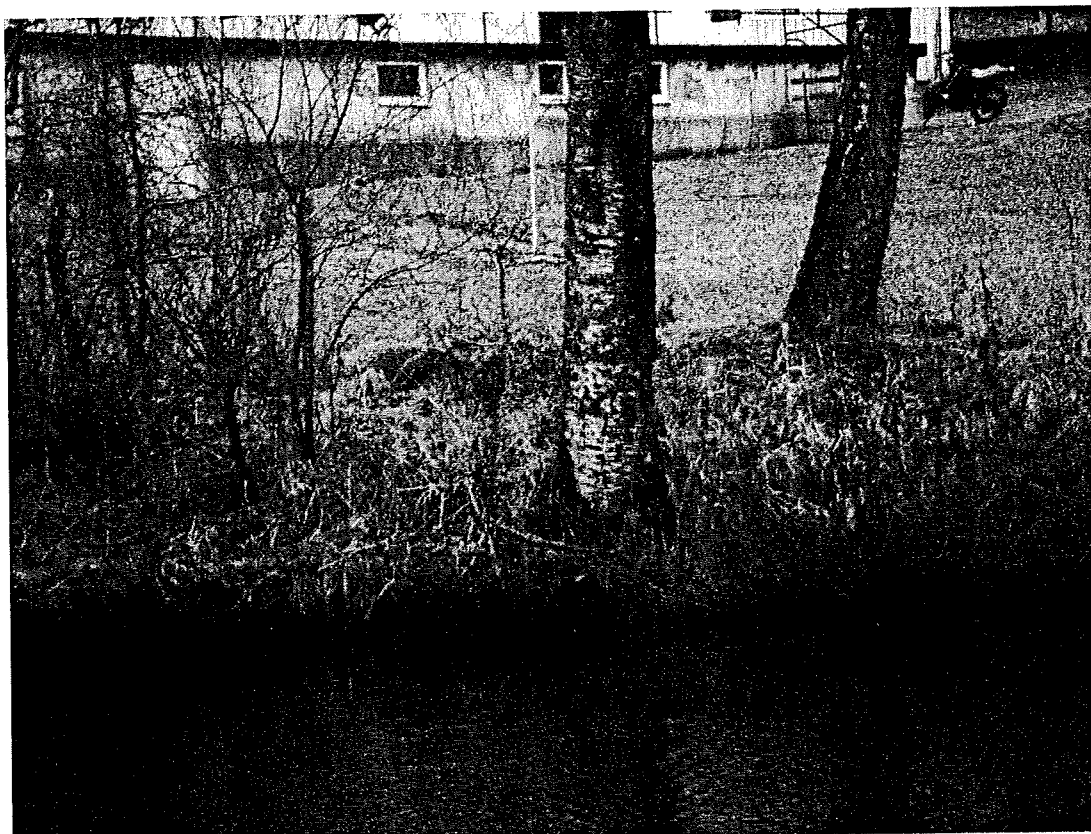
Foto 1 visar ett relativt gynnsamt förhållande avseende erosion vid strandkanten mot Häggån.

Foto 1. Vy från andra sidan av Häggån.

Stabilitetsanalyserna visar att totalstabiliteten för den aktuella tomten är tillfredsställande. Ingen åtgärd bedöms vara nödvändig avseende stabilitet.

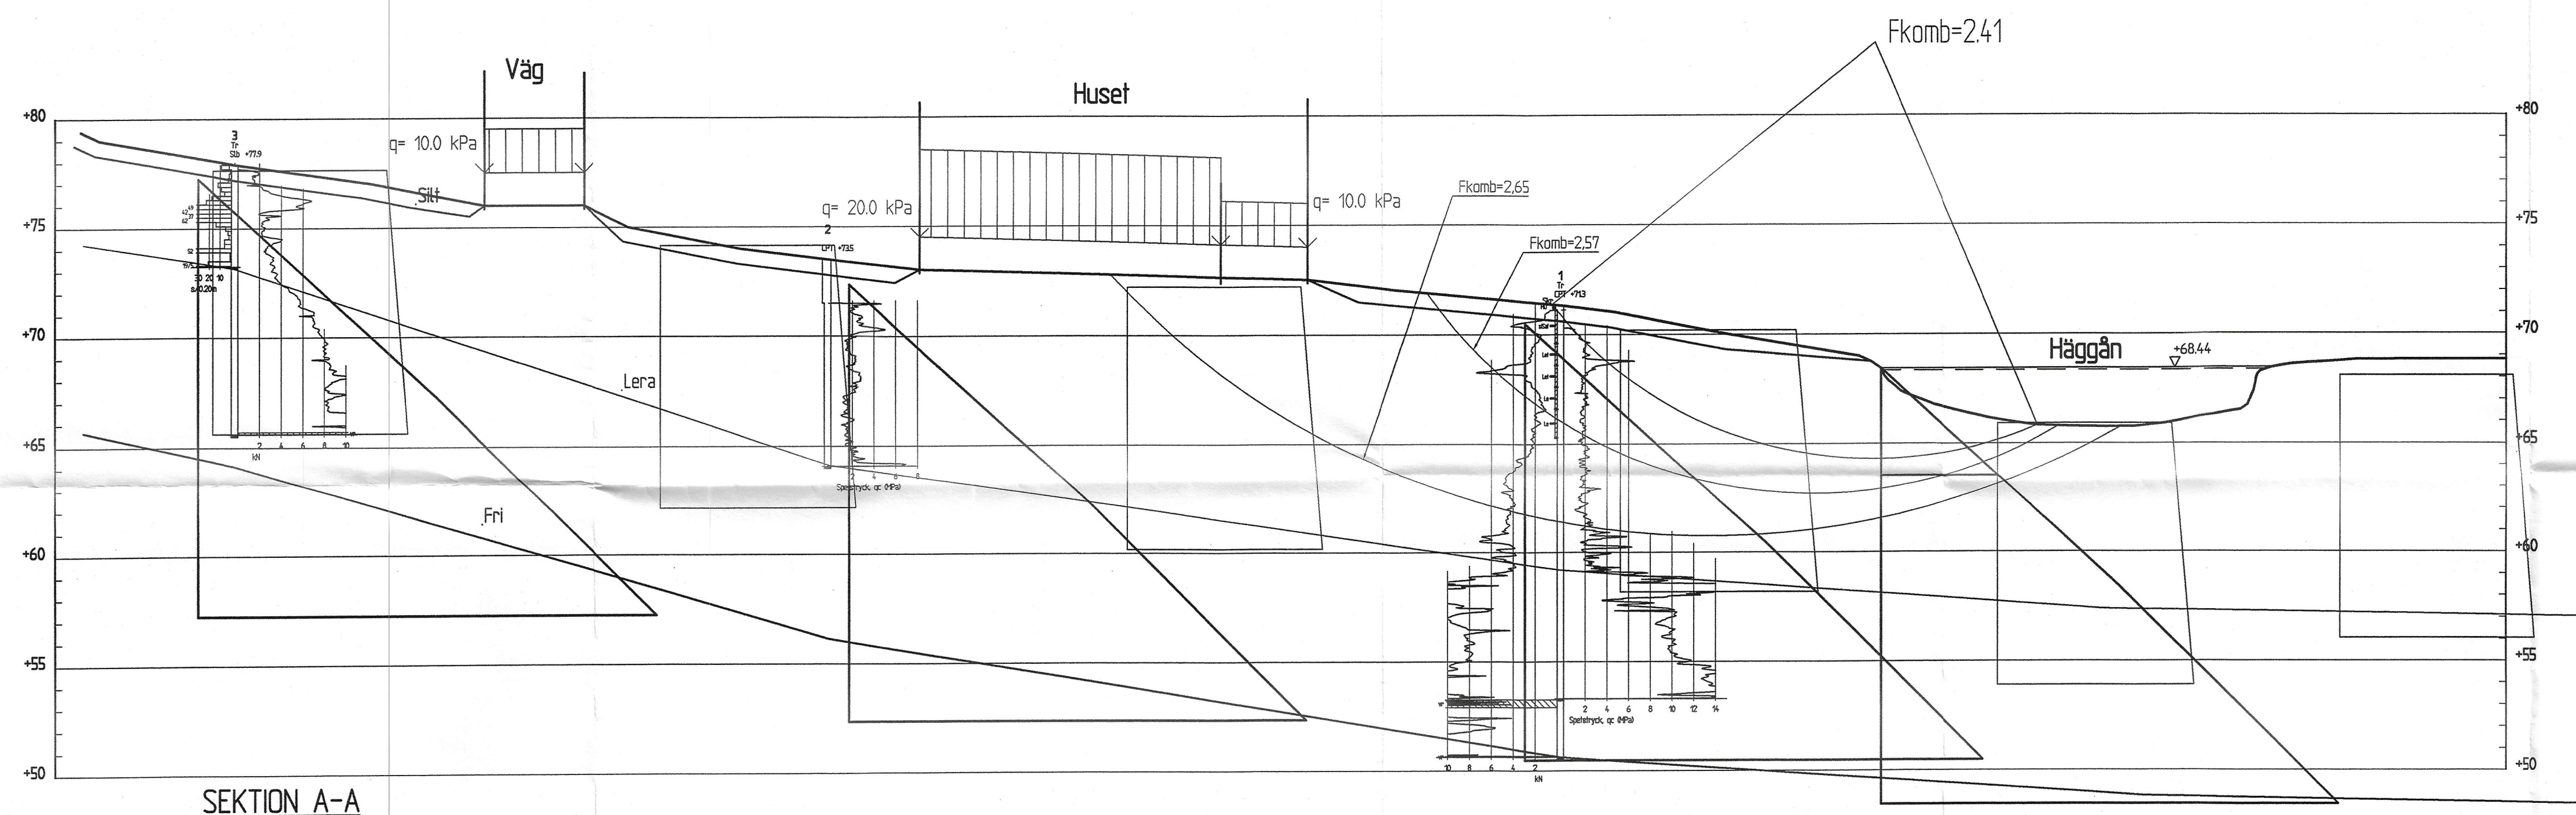
| SKALA<br>1:200 (A1)<br>1:400 (A3) | NUMMER<br>G 501 | BET | | |

Den kritiska säkerhetsfaktorn för sektion A, i kombinerad analys, är 2,41 som är väsentligt över den som krävs (1,45 - 1,35). Stabiliteten för tomten med bostadshuset mot Häggån bedöms vara tillfredställande.

Parameterstudier har utförts avseende överportrycket under lerlagret och vattenståndet i Häggån. Ökningen av övertrycket under lerlagret till 20 kPa i stället för 10 kPa leder till  $F_{komb} = 2,21$  och 1 m lägre vattenstånd i Häggån till  $F_{komb} = 2,28$ .
