## PM BERGTEKNIK FÖR DETALJPLAN

Uppdrag Bergteknisk utredning i Sätilla

Beställare Marks kommun

## MARKTEKNISK UNDERSÖKNINGSRAPPORT/ BERGTEKNIK (MUR BERG)

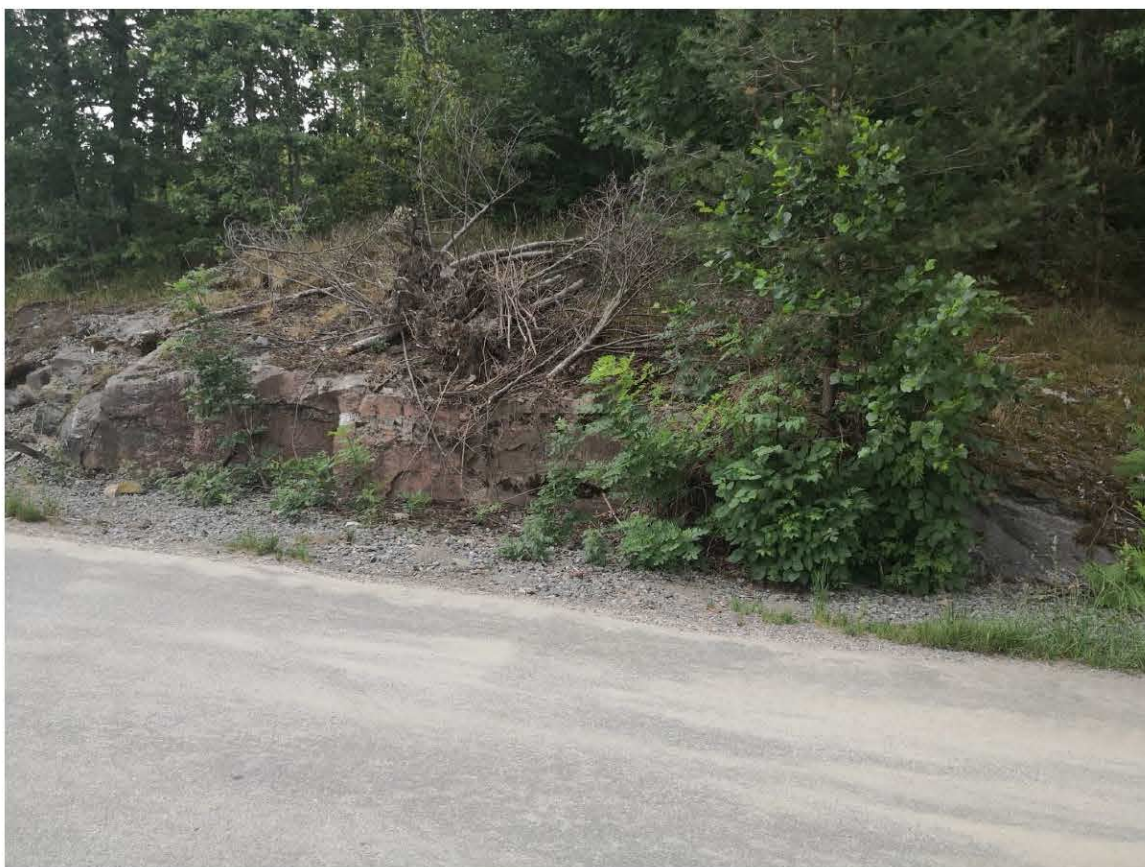
| Plats | Beskrivning |
|---|---|
| 1 | Finkornig röd och grå gnejs. Förekomst av pegmatit. God yt- och storstabilitet. 1-1,5 meter hög |

Figur 2: Plats 1, Finkornig röd och grå gnejs. Förekomst av pegmatit. God yt- och storstabilitet. 1-1,5 meter hög

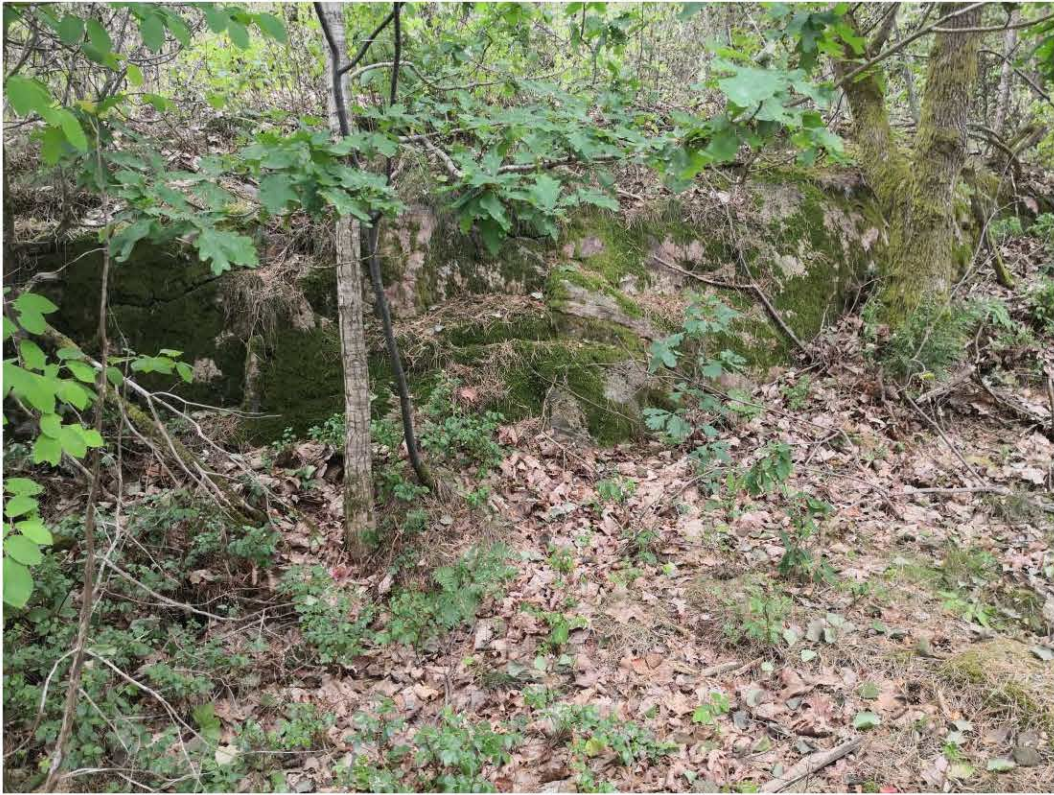
| Plats | Beskrivning |
|---|---|
| 2 | Finkornig röd gnejs. God yt- och storstabilitet. ca 1,5 meter hög. |

*Figur 5: Plats 2, Finkornig röd gnejs. God yt- och storstabilitet. ca 1,5 meter hög.*

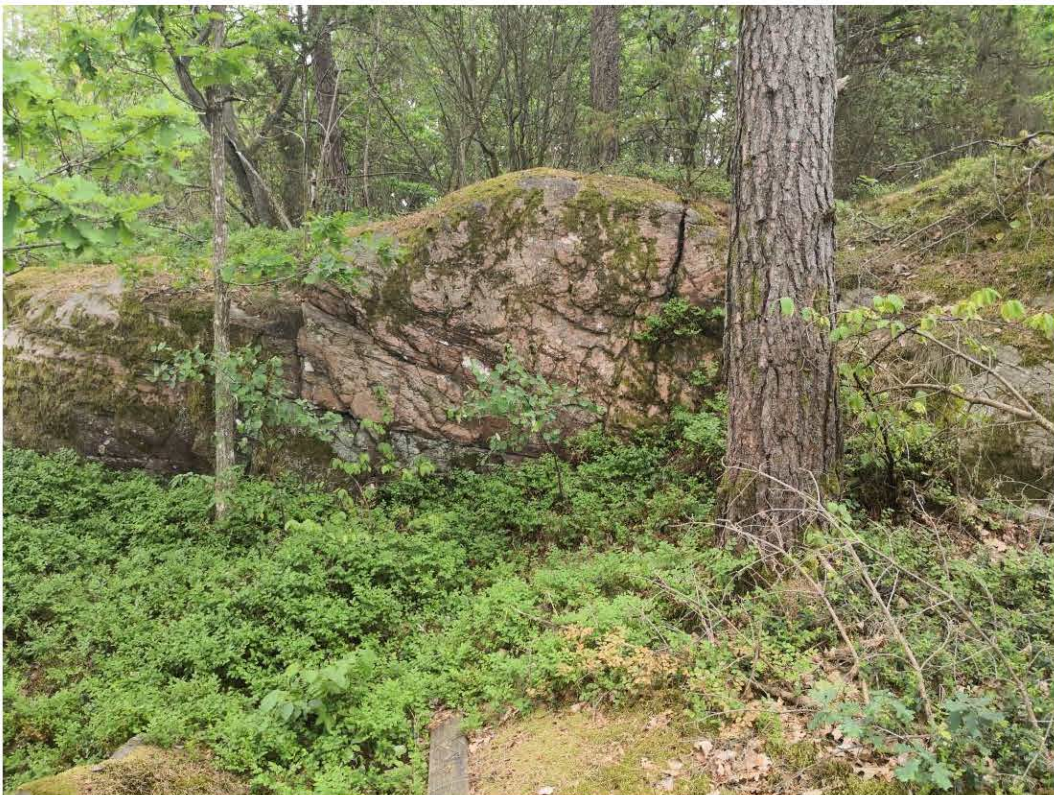
| Plats | Beskrivning |
|---|---|
| 3 | Finkornig röd gnejs. God yt- och storstabilitet. Ca 2,5 meter hög. Noterat skivsläpp i foliationsplan. |

*Figur 6: Plats 3, Finkornig röd gnejs. God yt- och storstabilitet. Ca 2,5 meter hög.*

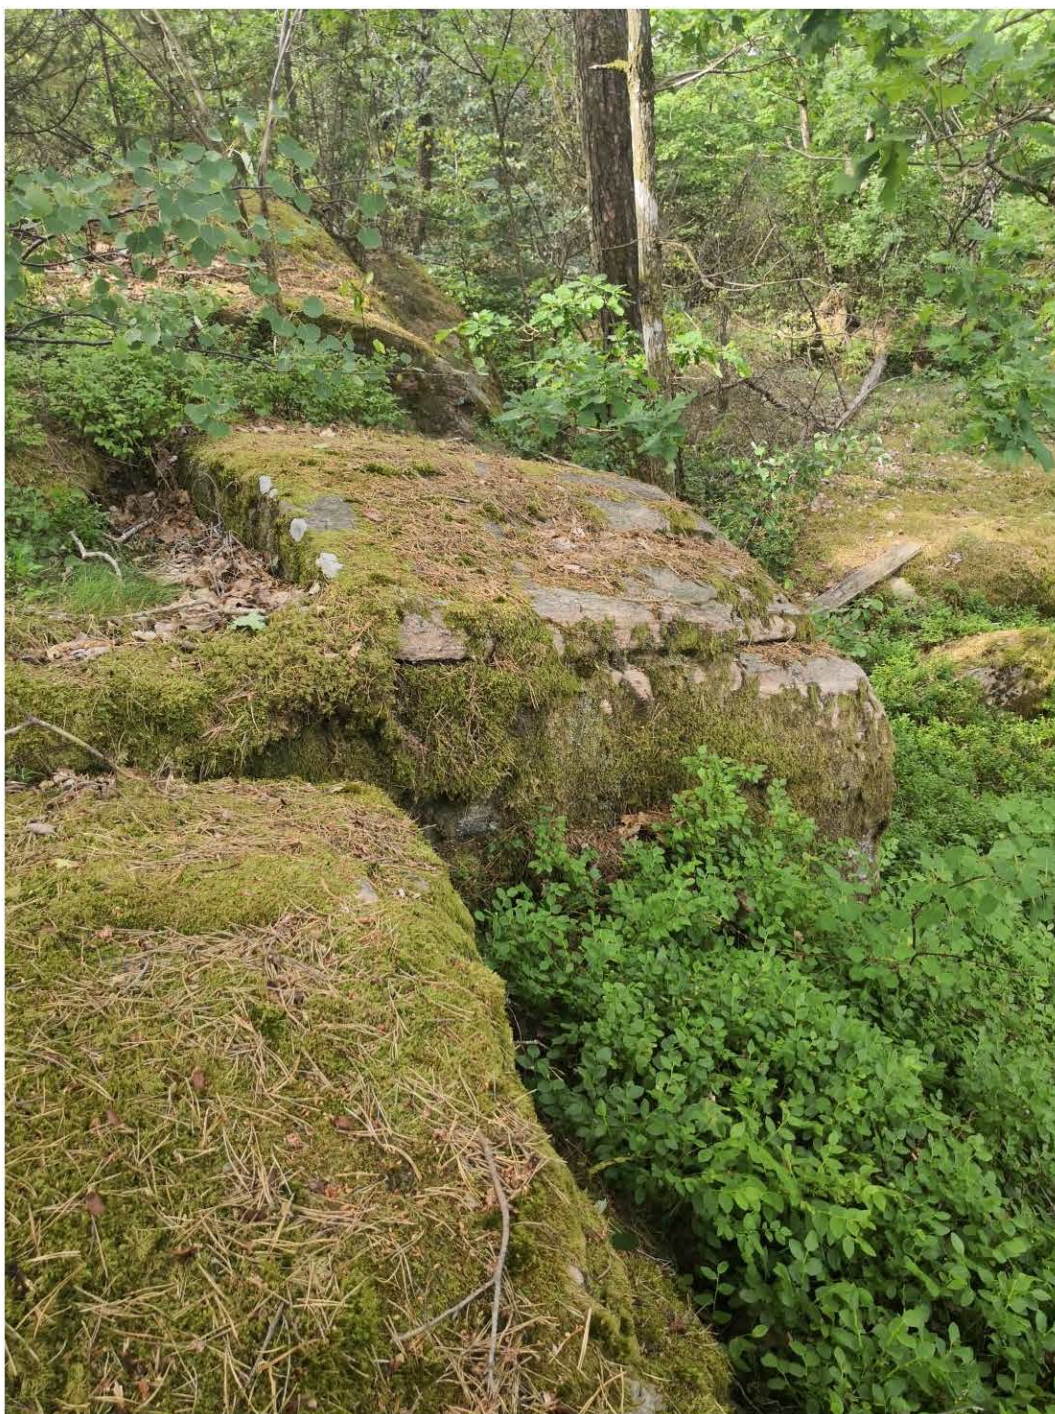
Ett skivsläpp längst foliationen noterades men i övrigt förekommer inga lösa block inom området.

*Figur 7: Plats 3, skivsläpp längst foliation.*

Med tanke på bergets strukturgeologiska egenskaper bör uttag av bergslänter ske i samråd med bergsakkunnig för att utvärdera risker förknippade med skiv- och kilutfall.

Bergstabiliserande åtgärder i form av ingjutna bergbultar och bergrensning, samt skyddsåtgärder i form av nät kan bli nödvändiga för att förhindra blockutfall.

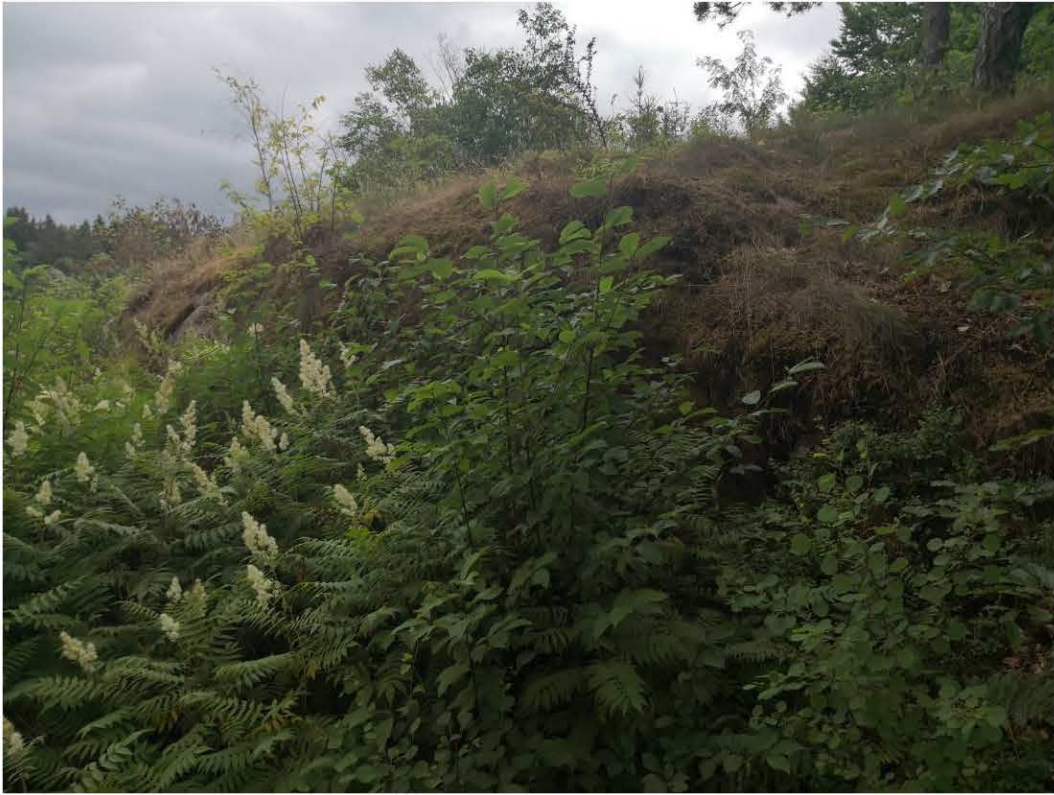
| Plats | Beskrivning |
|---|---|
| 4 | Plats 4, Finkornig röd och grå gnejs. Förekomst av pegmatit. God yt- och storstabilitet. Ca 2 meter hög. |

*Figur 8: Plats 4, Finkornig röd och grå gnejs. Förekomst av pegmatit. God yt- och storstabilitet. Ca 2 meter hög.*

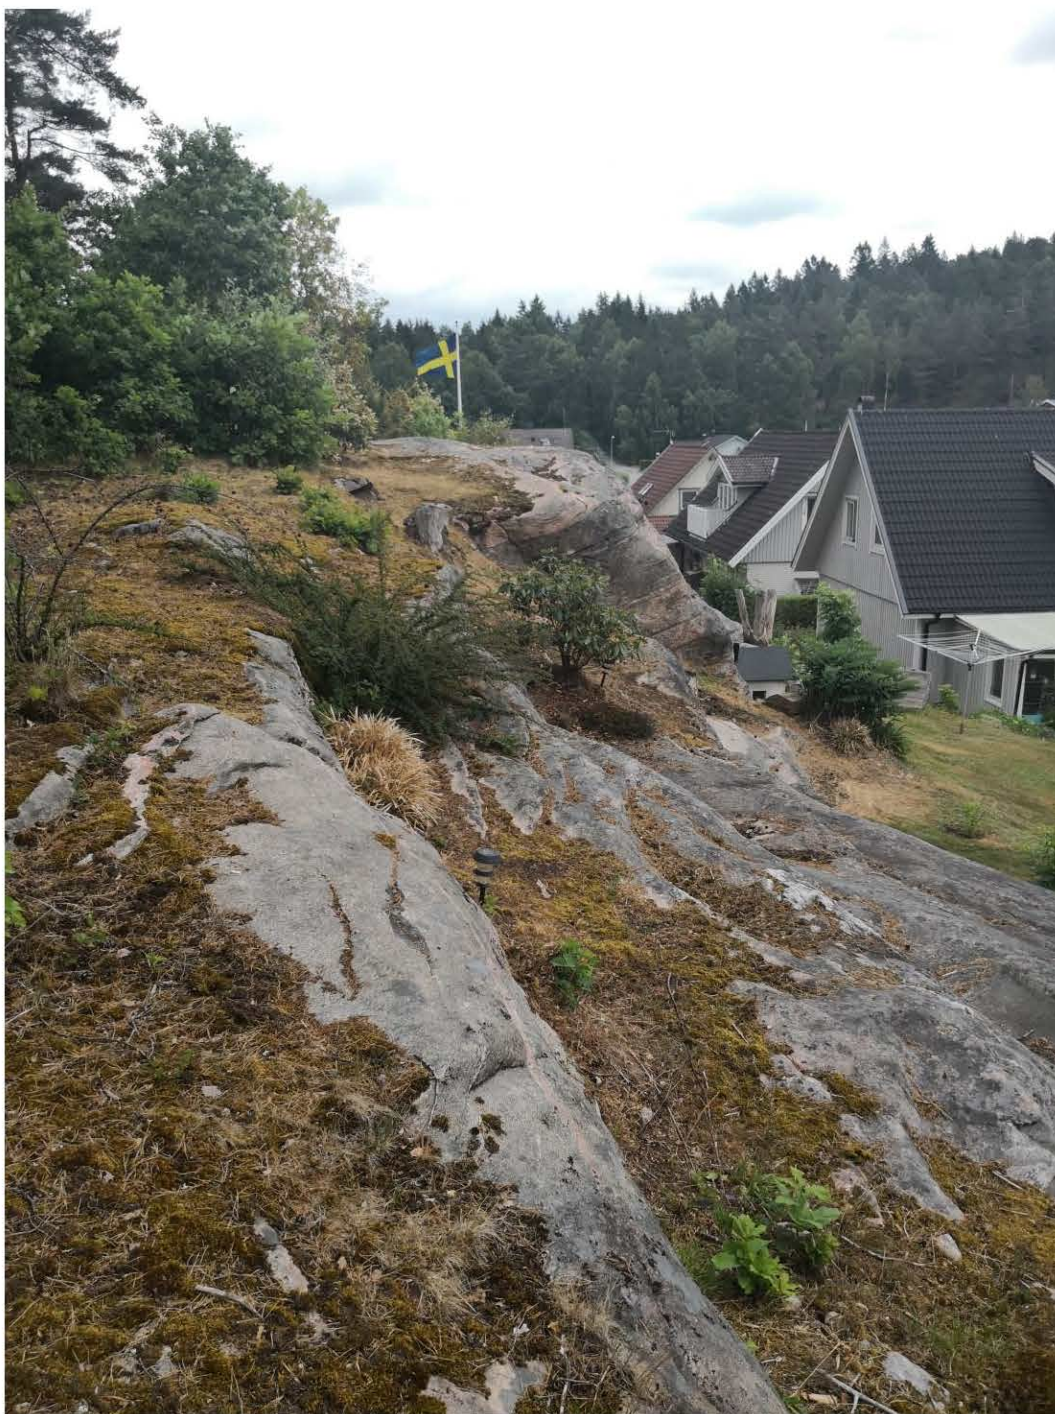
| Plats | Beskrivning |
|---|---|
| 5 | Bandad finkornig röd och grå gnejs. God yt- och storstabilitet. Ca 8 meter hög. Angränsar till tomtmark. |

*Figur 10: Plats 5, Banded finkornig röd och grå gnejs. God yt- och storstabilitet. Ca 8 meter hög. Angränsar till tomtmark.*

Om det ska utföras sprängningsarbeten i samband med byggnation rekommenderas att man utför en riskanalys gällande restriktioner för vibrationer. Detta särskilt med tanke på den östra bergsläntens närhet till befintliga byggnader.

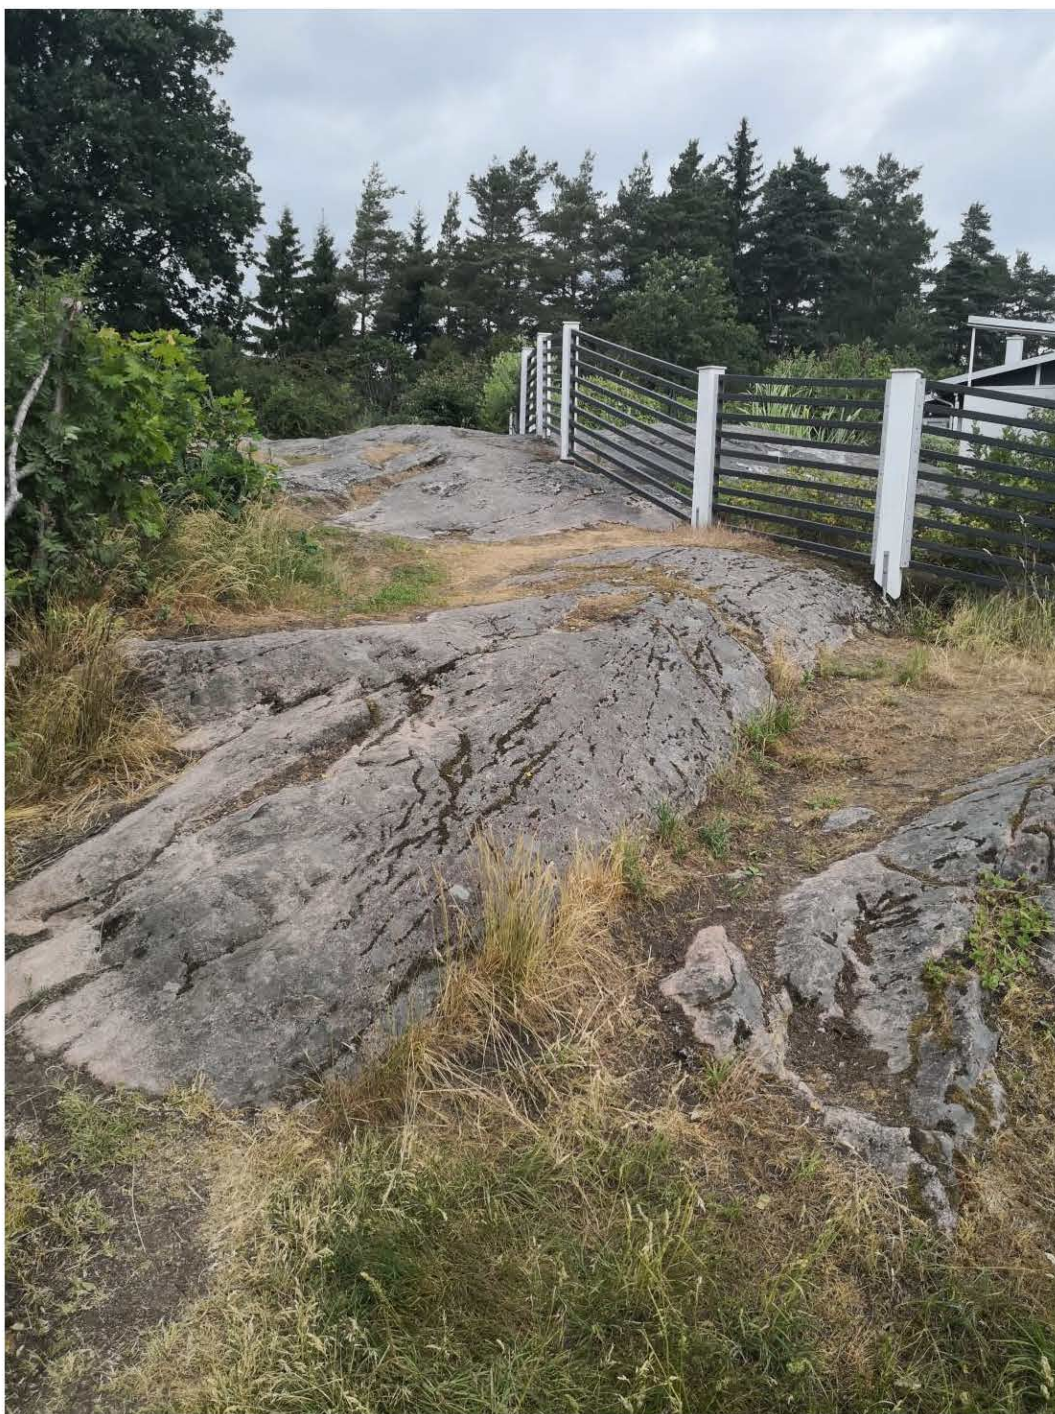
| Plats | Beskrivning |
|---|---|
| 6 | Finkornig grå gnejs. God yt- och storstabilitet. Höllar. Angränsar till tomtmark. |

Figur 11: Plats 6, Finkornig grå gnejs. God yt- och storstabilitet. Hällar. Angränsar till tomtmark.

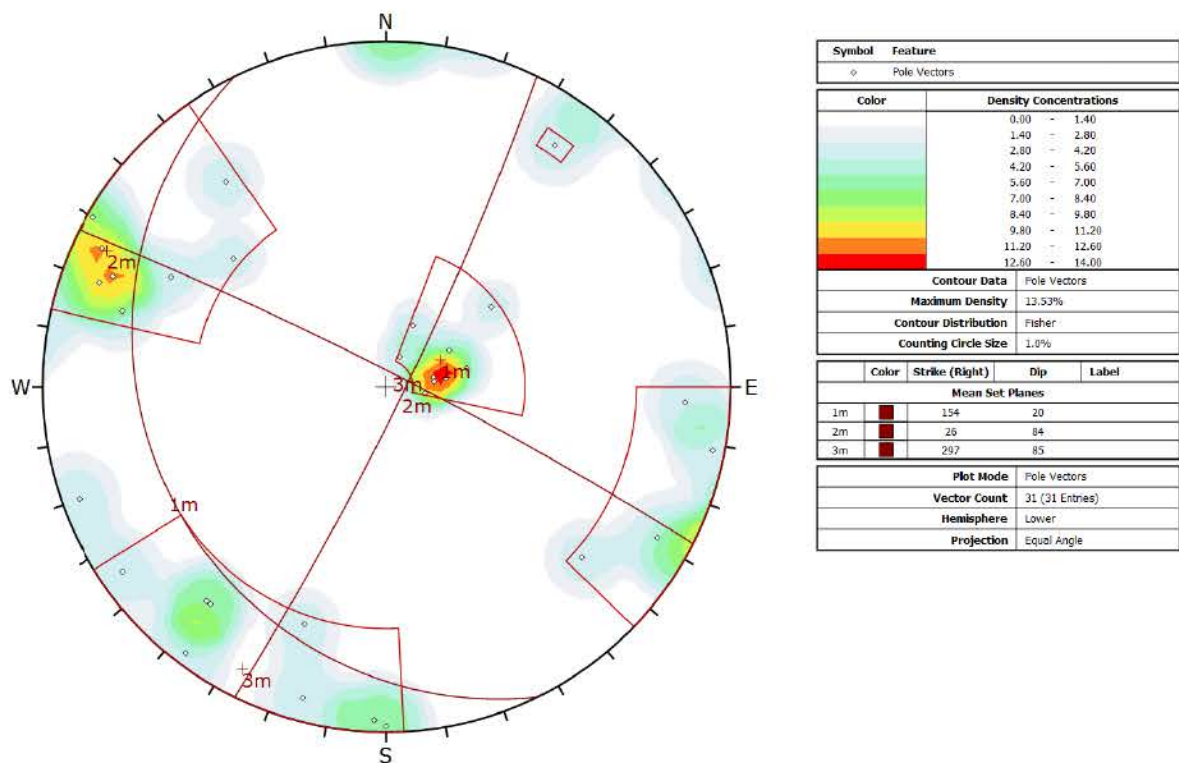
Generellt är berget relativt glest uppsprucket. Efter strukturmätningar kunde tre dominerande sprickgrupper identifieras. Sprickgrupp 1 stupar svagt till medelbrant (10-40°) mot VSV. Sprickgrupp 2 och 3 är brant till subvertikalt stupande (60-90°) och korsar varandra vinkelrätt med stupningsriktning mot OSO respektive NNO.

Figur 1: Stereoplot av dominerande sprickgrupper. sprickgrupp 1 stryker mot SSO och stupar svagt. Sprickgrupp 2 och 3 stupar subvertikalt och stryker mot NNO respektive VNV

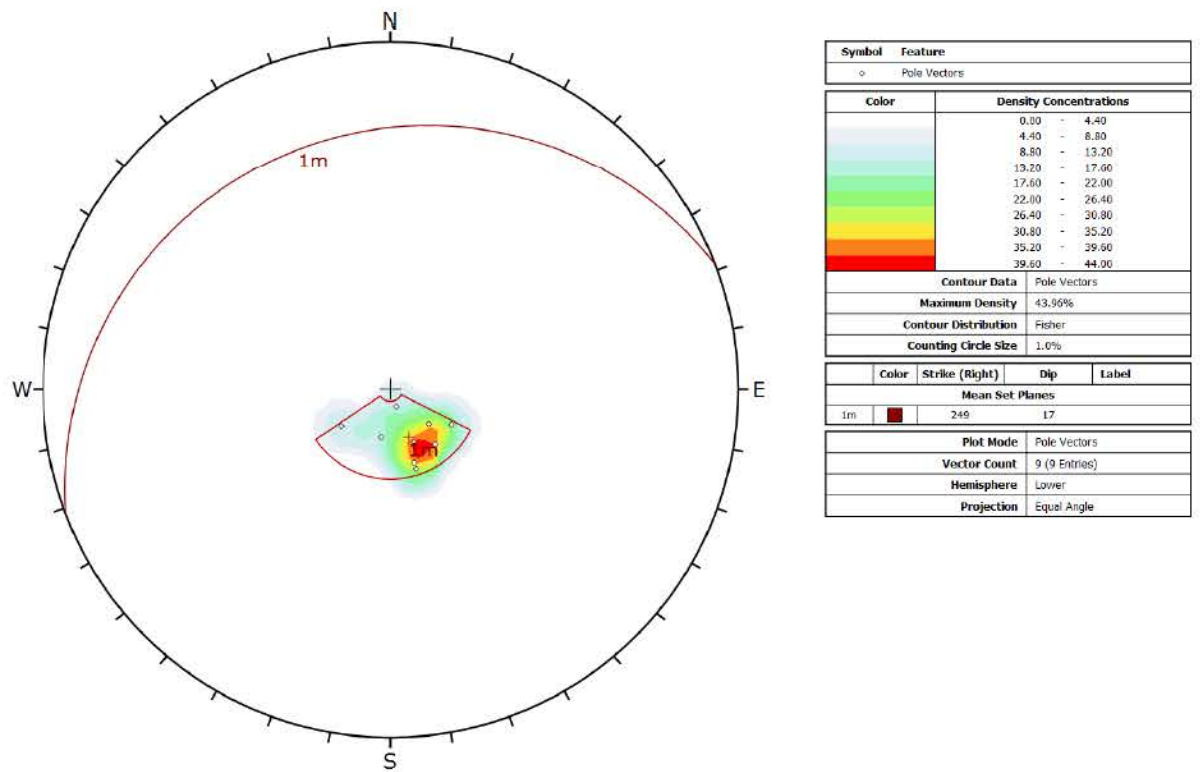
Stupningsriktning på foliationen varierar mellan VNV och ONO, stupningen är subhorisotell till svag (5-30°).

Figur 2: Stereoplot över inmätta foliationer. Strykningen varierar. Medelplanet stryker mot VSV och stupar svagt.
