Uppdrag: Detaljplan för Sättila-Hägnen 3:2 m.fl.

PM Geoteknik

Rev A 2021-09-10

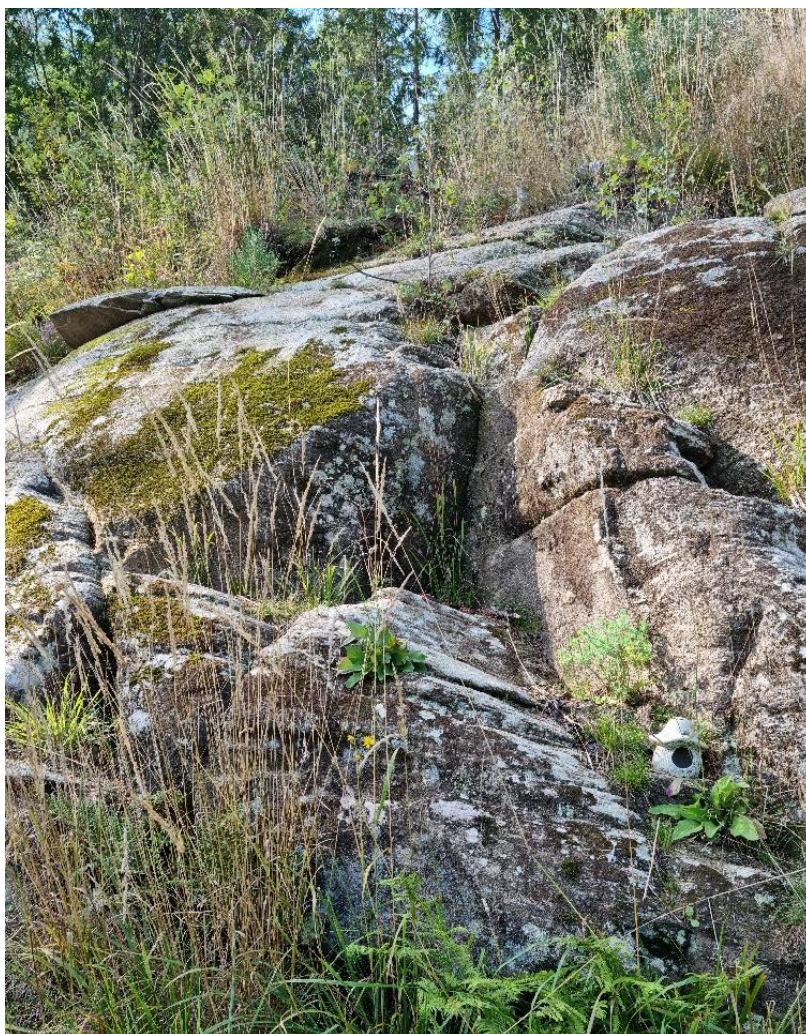
Figur 5-4. Blocket som har fallit ut visar typisk blockbildning i skärningen vid undersökningspunkt två.

De dominerande blockbildande sprickgrupperna i området har fördelaktiga riktningar gällande stabilitet i form av två branta grupper och en flack. Det finns ett löst block, ca 1x1x1,5 meter, i den södra ändan av den större skärningen. Blocket bedöms ligga stabilt och risken för ras i planområdet bedöms som låg.

Dominerande uppsprickning sker längs de flacka foliationsplanen, i övrigt noterades ytterligare två sprickgrupper med brant stupning och strykning i ostnordostlig samt sydsydöstlig riktning. De två brantstående sprickgrupperna skär varandra i en ungefärligt rät vinkel, vilket bildar ett block med kilform in i skärningen, blocket skärs sedan av längs basen av foliationssprickorna, se Figur 5-4.

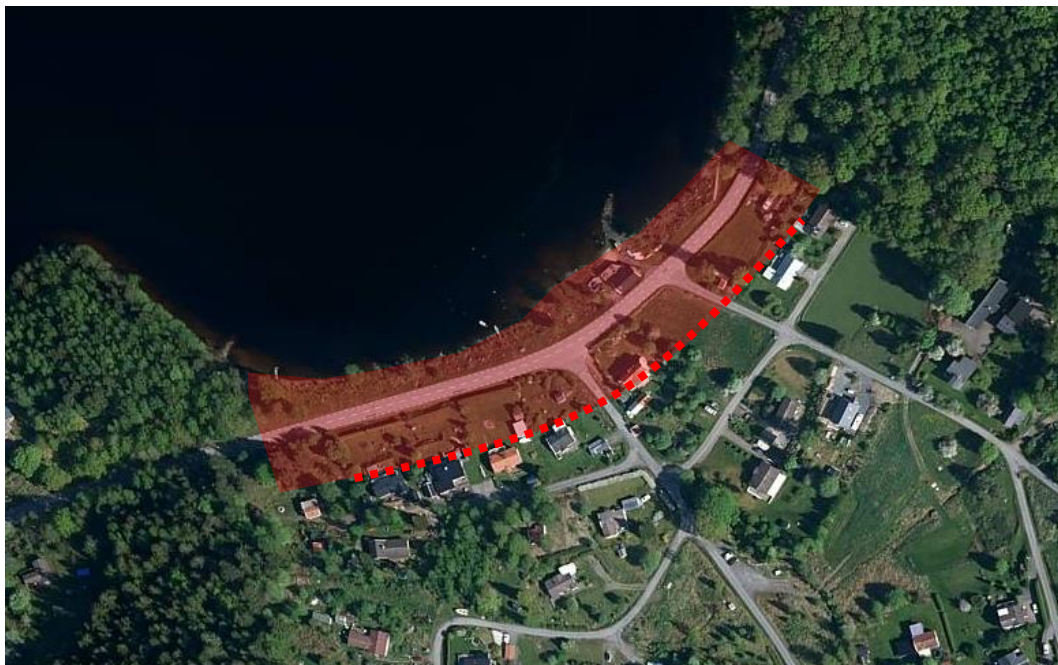
Figur 8-1. Önskas ytan mellan strandlinje och 25 m syd om Lindomevägen tillföras permanenta laster alt ändras med avseende på marknivåer bör detta föregås av stabilitetsutredning för specifikt objekt. Attefallshus är ok söder om vägen.

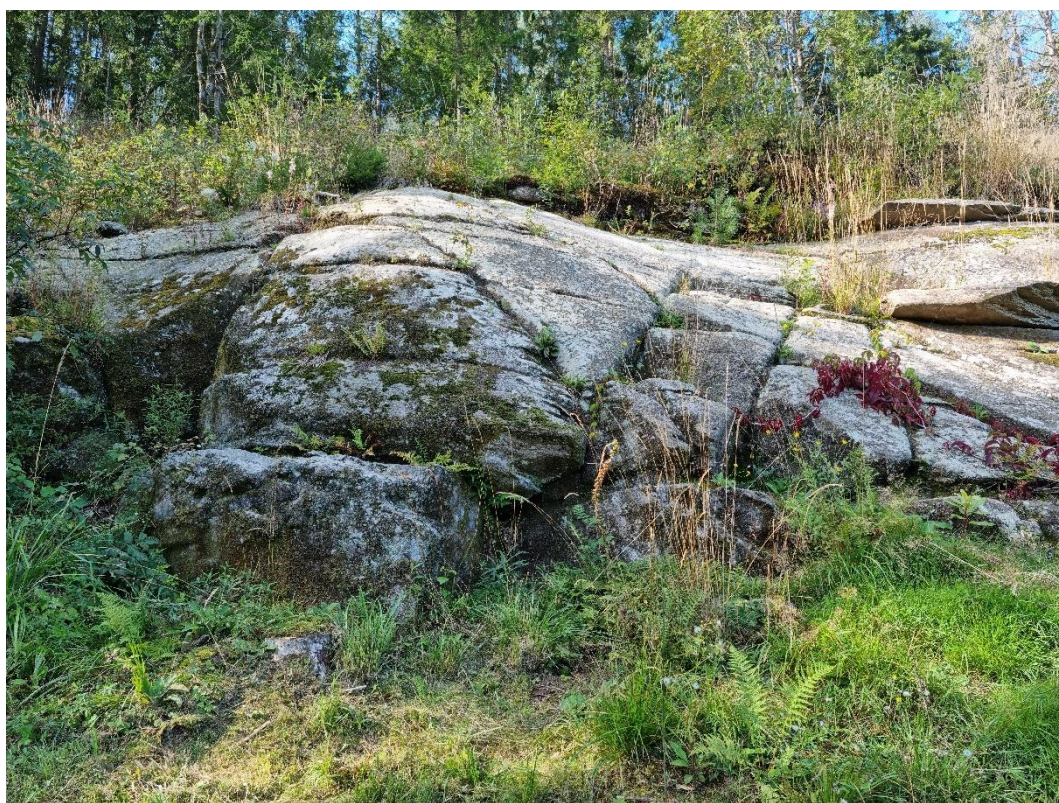
Figur 9-3. Södra delen av skärningen vid punkt 2.

Den norra delen av skärningen är täckt av vegetation och det är svårt att avgöra om det finns lösa block där. Sprickgruppernas riktningar är som nämnt ovan fördelaktiga ur stabilitetssynpunkt och risken för ras bedöms därför ändå som låg.
