Uppdrag: Geoteknisk undersökning och utredning inför ny detaljplan, Härkila 2:32

PM Geoteknik vid detaljplan

Datum: 2021-10-15

Markteknisk undersökningsrapport/ Geoteknik (MUR/GEO)

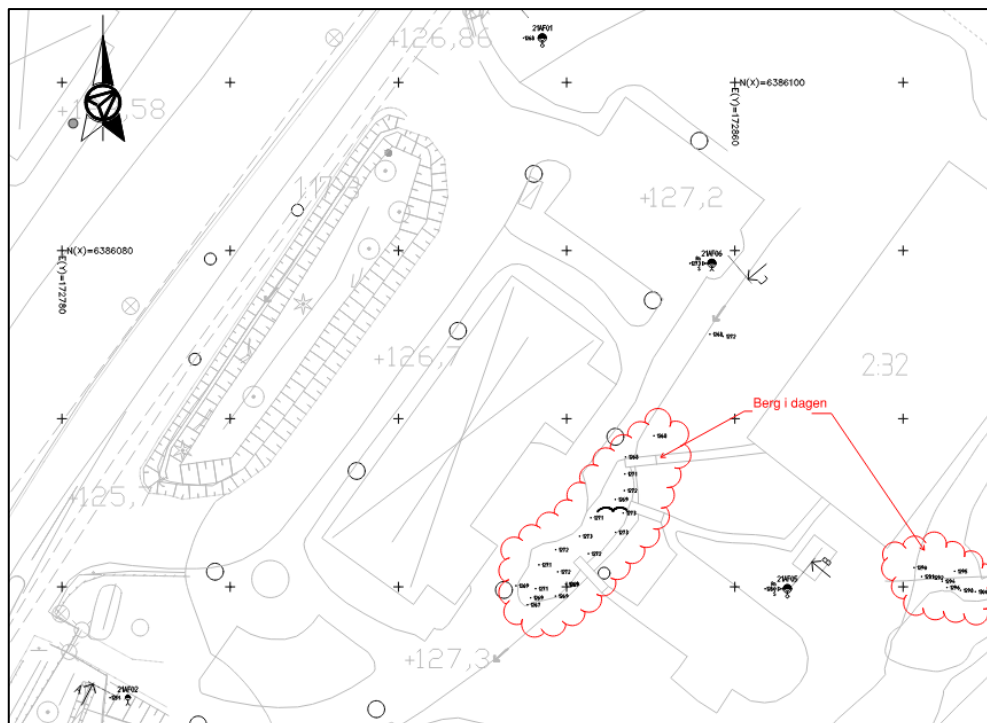
Figur 5.4 Planritning med inmått berg i dagen.

Markytan varierar mellan ca +125 och +128 och sluttar svagt åt nordväst. Berg i dagen har noterats i de sydöstra delarna av fastigheten. Markytan utgörs varierat av hårdgjorda och gräsbeklädda ytor samt blottlagt berg.

All grundläggning bör utföras med erforderligt frostskydd och dränering. Inom delar av fastigheten har berg påvisats på nivåer som kan innebära att sprängning krävs inför t.ex. grundläggning av VA- och dagvattenledningar.
