## STABILITETSUTREDNING KINNAHALLEN - GEOTEKNIK

TEKNISKT PM – GEOTEKNISKA FÖRUTSÄTTNINGAR

2025-05-21

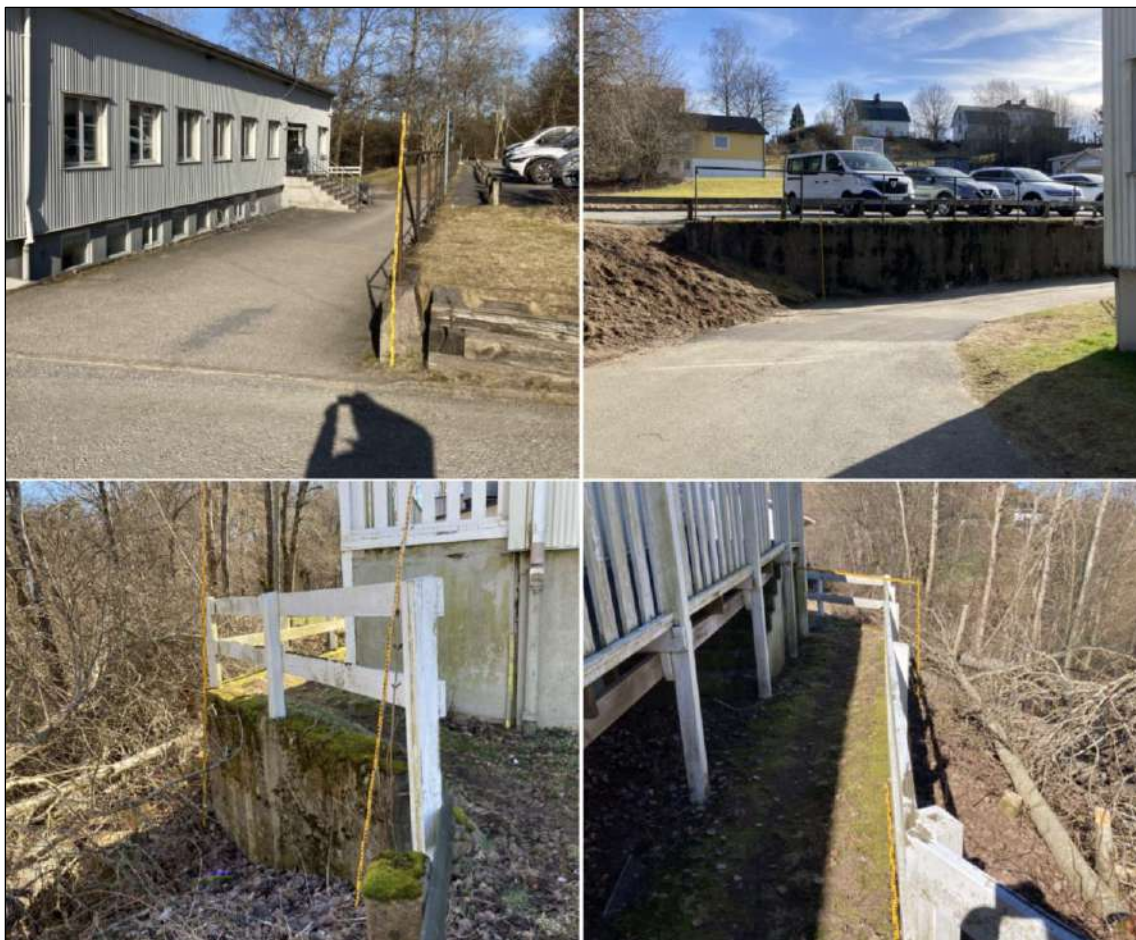
Figur 2: De övre fotografierna visar befintlig stödmur mellan parkeringsplats samt södra kortsidan av Kinnahallen. De nedre fotografierna visar befintlig stödmur mellan östra sidan av Kinnahallen och Viskan.

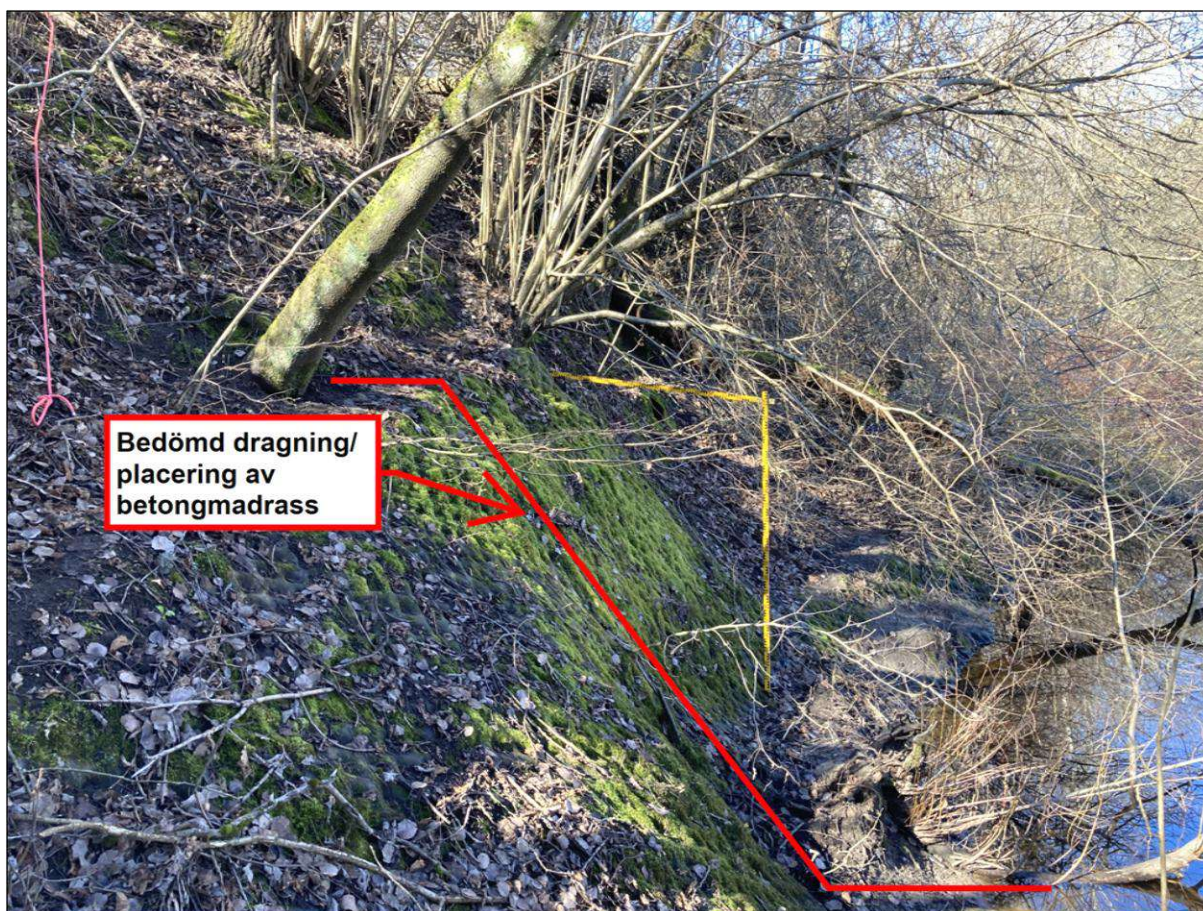
Figur 4: Nedre delen av befintlig slänt öster om Kinnahallen där betongmadrass har mätts in och observerats.

Djupet av betongmadrassen under vattenytan kunde inte kontrolleras vid undersökningstillfället på grund av vattnets grumlighet, som endast tillåter en sikt upp till 50 cm under vattenytan.

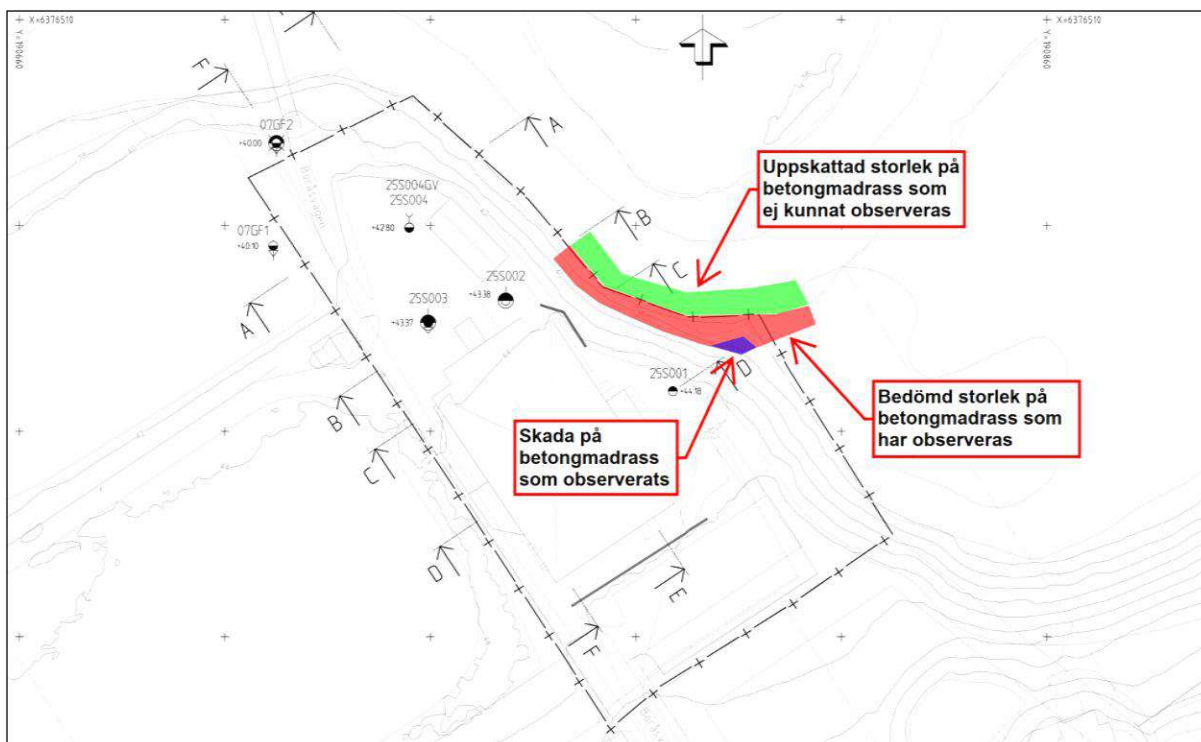
Figur 5: Plan som visar ungefärlig placering av betongmadrassar samt skada som observerats i betongmadrassen.

Skadan av betongmadrassen som observerats var flertalet sprickor samt ett stort hål i själva betongen, se Figur 6. Detta kommer säkerligen att medföra en kraftig försvagning av madrassens stabiliserande egenskaper och i värsta fall till konstruktionens kollaps. Betongmadrassen bedöms dock fortfarande fungera som erosionsskydd vid strandlinjen.

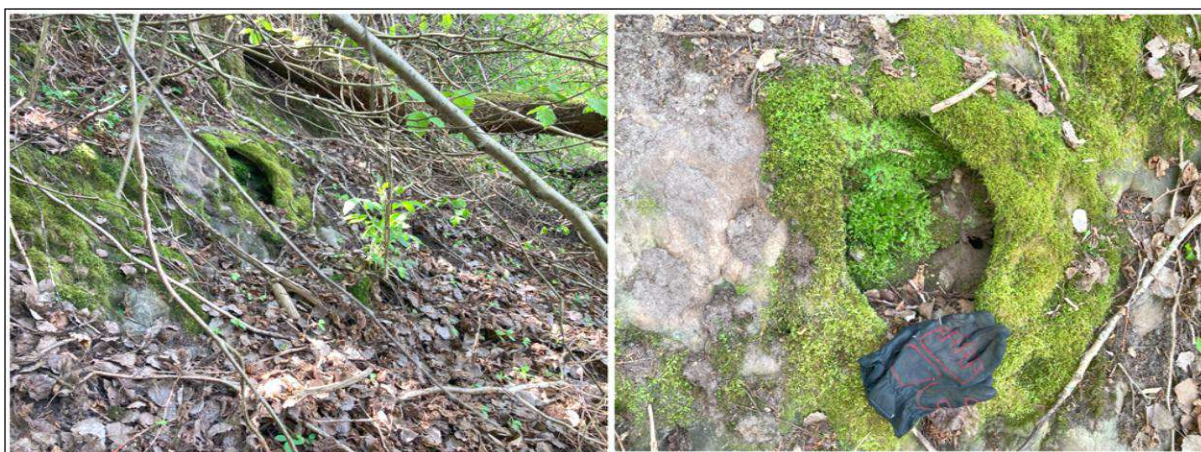
Figur 6: Bilder som visar en del av skadorna som observerats i betongmadrassen.

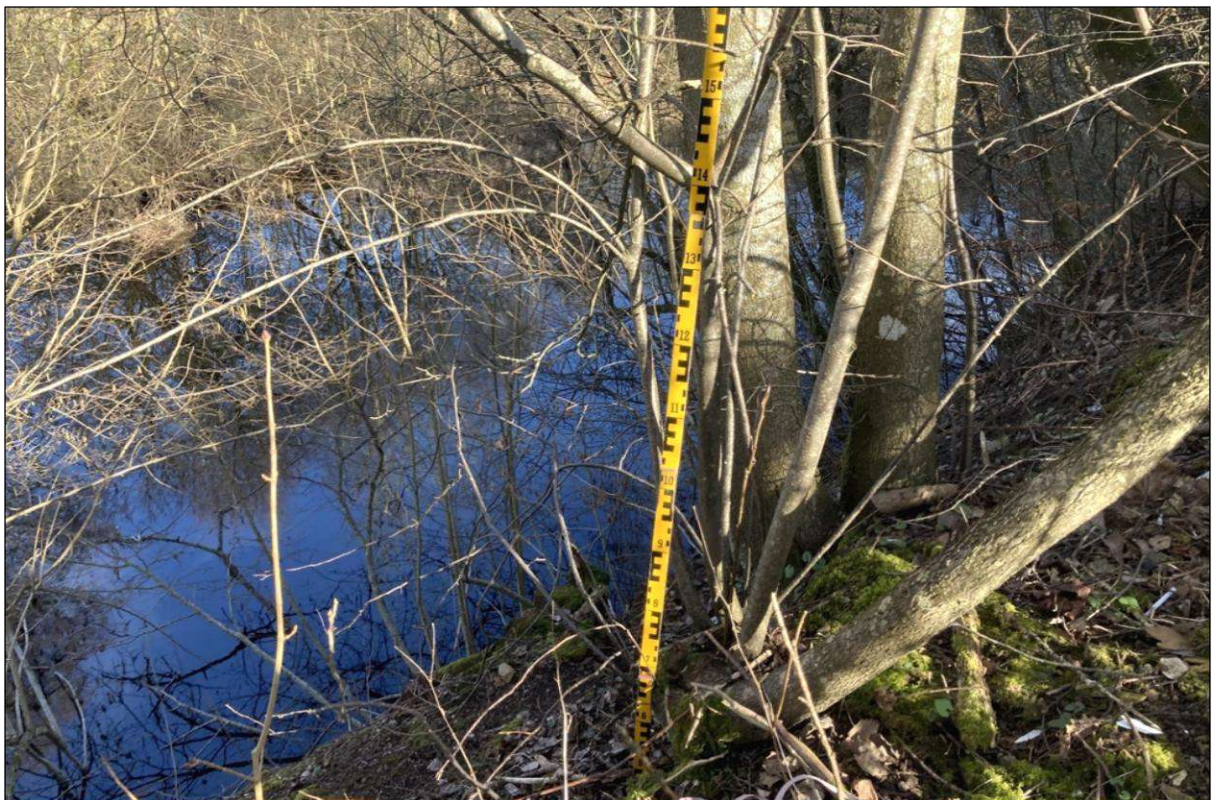
Slänten vid garagebyggnader är brantare än 1:1 och saknar stödkonstruktioner för att upprätthålla stabila förhållanden, se Figur 8.

Figur 8: Del av slänt vid garagebyggnad.

Slänten övergår från slaglutning till glidlutning (d.v.s. vattnet glider mot strandlinjen). Garaget fanns inte med på bilden från 1950 och byggdes vid ett senare tillfälle.

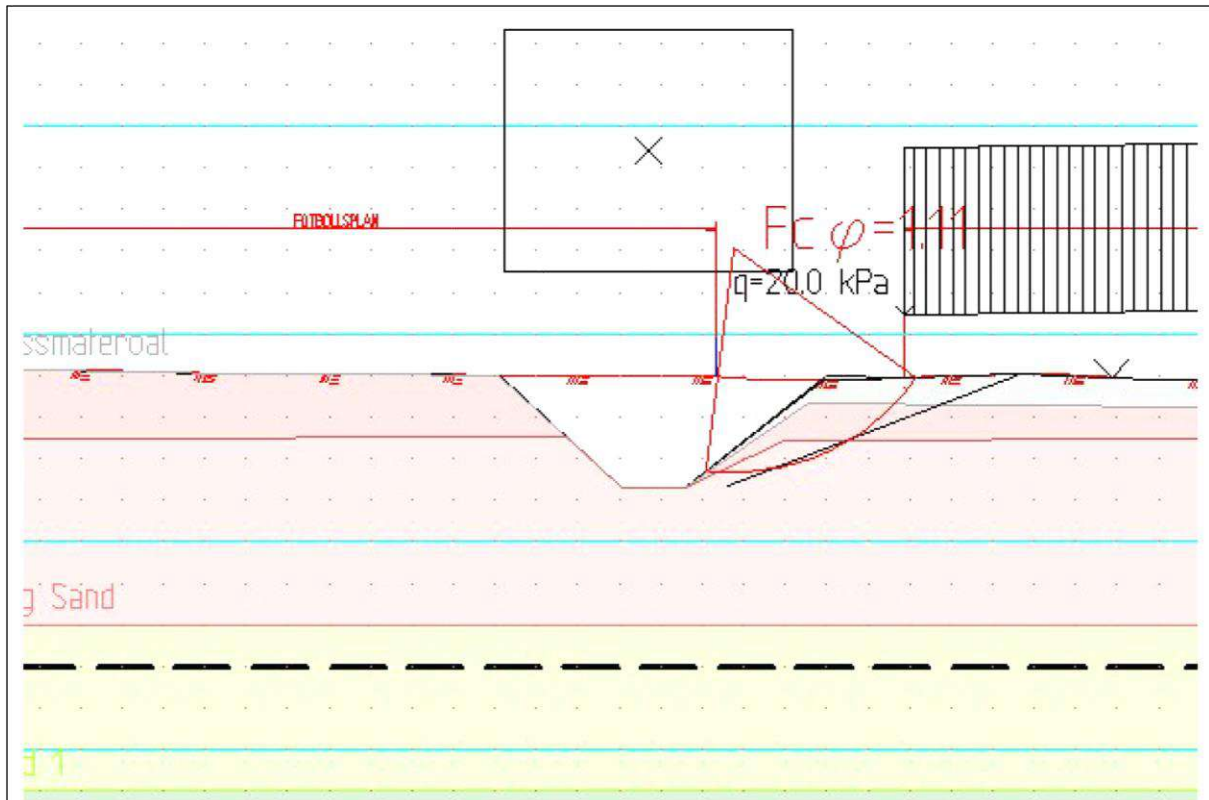
| Sektion | Säkerhetsfaktor | Övrigt | Bedömning |
|---|---|---|---|
| S2-S2 Dräneringsschakt | <b>1,11</b> | Se Bilaga 1 | <b>Tillfredsställande</b> |

Figur 14: Urklipp från beräkningssektionen S2-S2 Dräneringsschakt.
