Tillhör nämndsbeslut 2025-11-20 BMN §169 PLAN 2019.341

Ankom: 2024-09-06 Arvads: PLAN 2019.341 Handling: 2106484

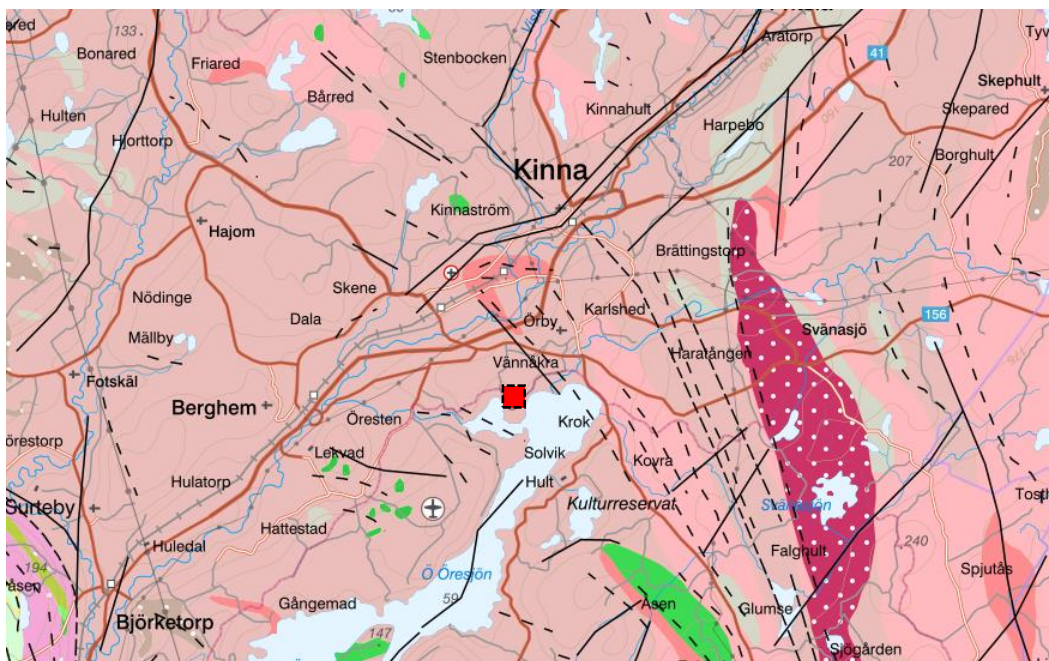
Figur 5-10. Berggrundskarta över närområdet med strukturella formlinjer och lokala deformationszoner. Läge för aktuellt område redovisas med röd kvadrat. (omarbetad från apps.sgu.se/kartvisare)

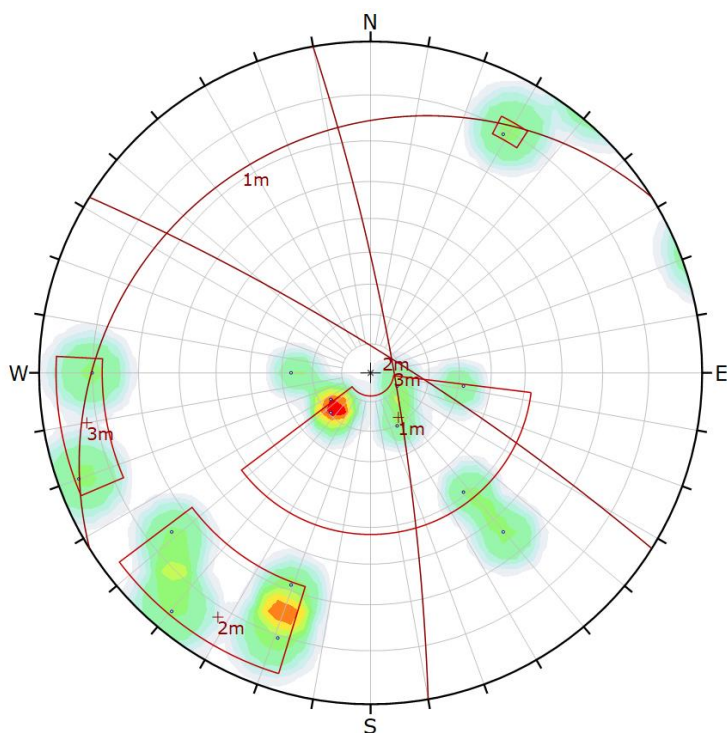
Figur 5-11. Inmätta strukturer redovisas genom med hjälp av sfärisk projektion i stereonet. De inmätta sprickplanens normalvektorer redovisas som polpunkter i diagrammet. Medelorientering för bedömt förekommande huvudsprickgrupper redovisas som storcirklar i rött.
