# Örby Vännåkra 2:81 Detaljplan

Projekterings PM Geoteknik/Bergteknik

Datum  
2022-12-22  
Revidering  
2024-08-16  
G.nr  
G21159

Beställare  
Marks Kommun

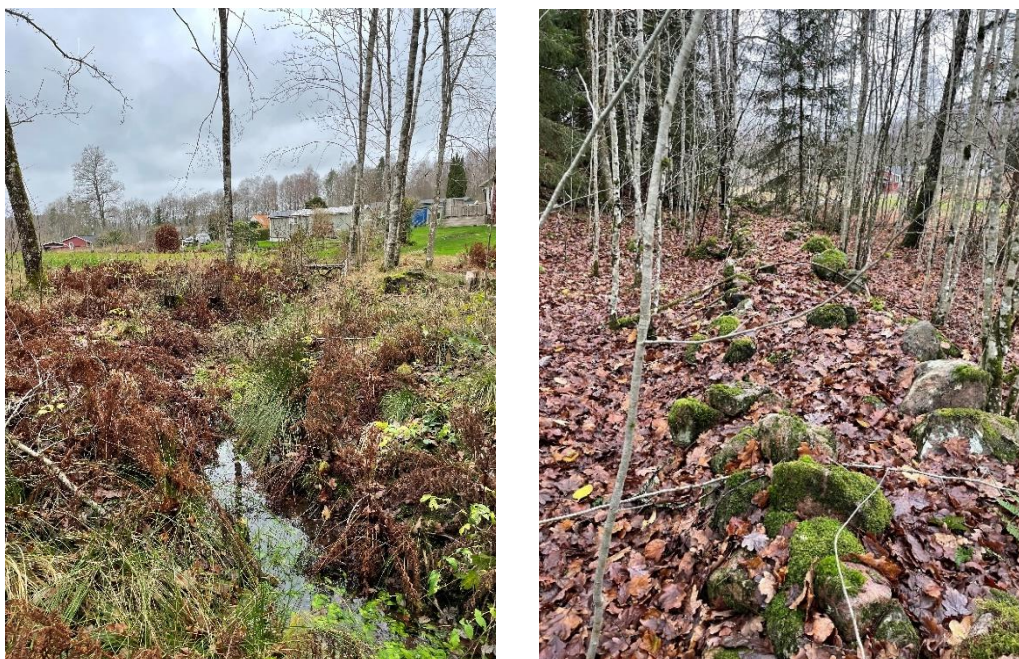
Figur 5-3. T.v. Dike beläget i områdets norra del. Vy mot nordväst. T.h. Stenmur belägen i områdets centrala delar, vy mot väst.

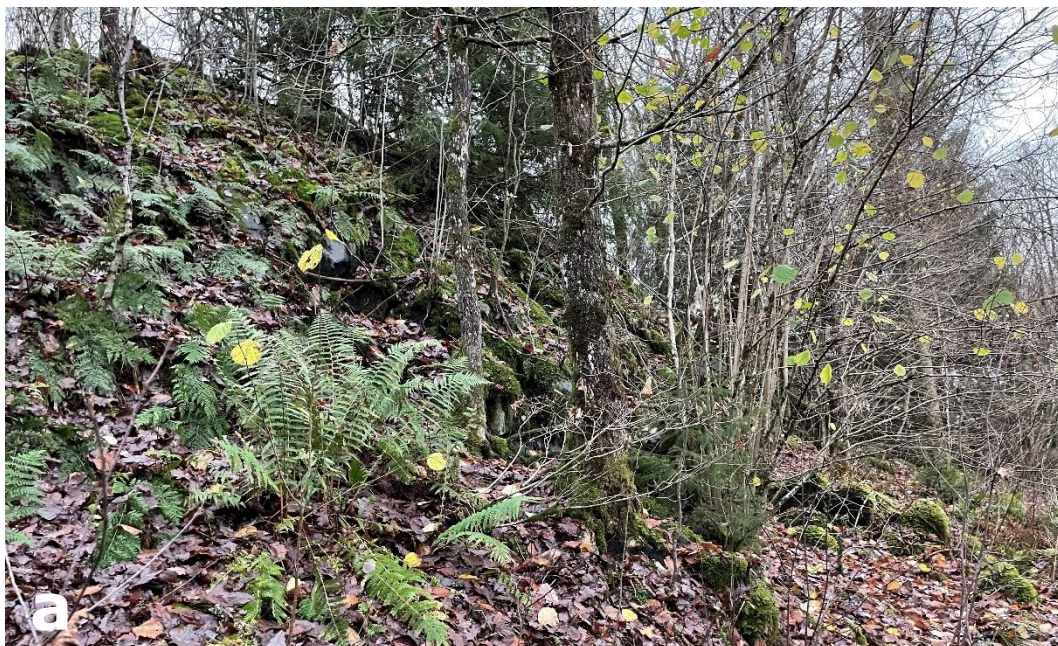
Figur 1-2. Område 1. Vy mot SO. Slänt mot naturmark. Ytor generellt täckta av mossor/tunt lager mulljord. Synliga block har generellt stöd i underkant, enskilda block med begränsat stöd i underkant bedöms förekomma, se figur 1-3. Sannolikheten för utfall bedöms generellt vara låg.

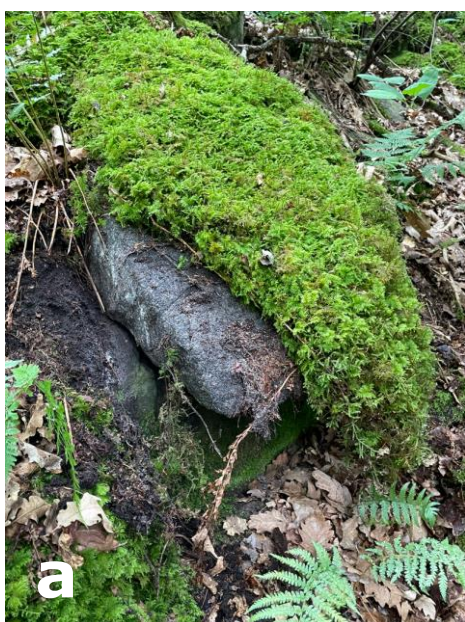
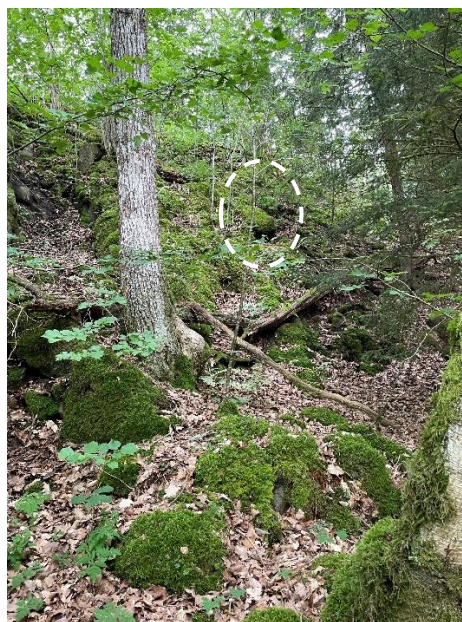
Figur 1-3. Område 1. Vy mot SO. Slänt mot naturmark. Ytor generellt täckta av mossor/tunt lager mulljord. Exempel på block med begränsat stöd underkant redovisas.

Slänter bedöms generellt vara storstabila. Lokalt rekommenderas förankring eller nedtagning av enskilda block samt vegetationsrensning för att undvika utfall, se Figur 1-3, Figur 1-5, Figur 1-6 samt Figur 1-7.

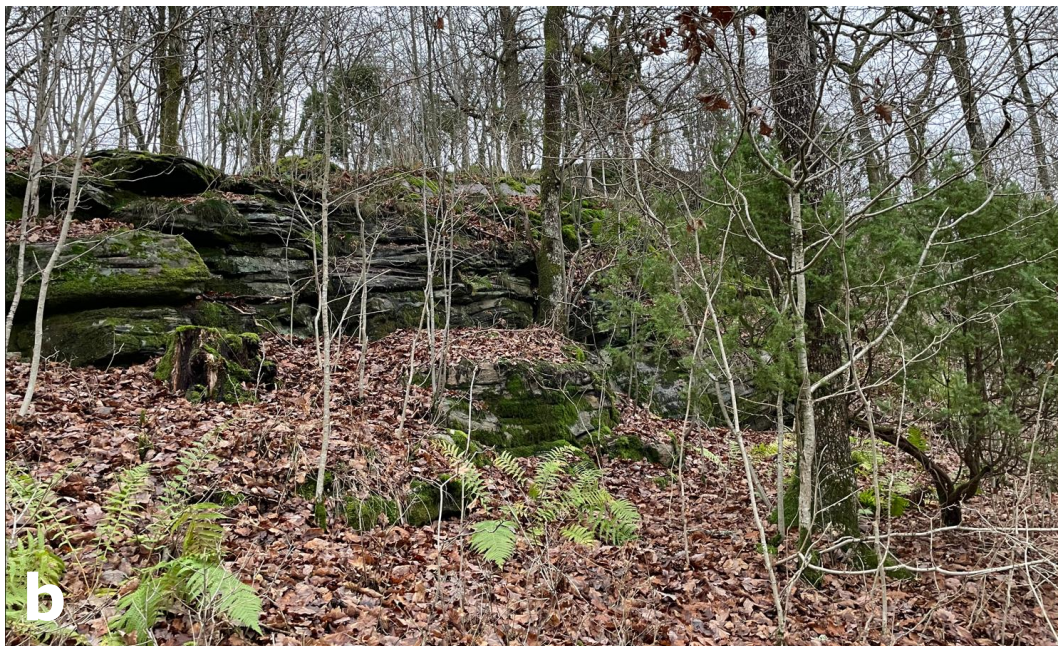
Figur 1-4. Område 1. Vy mot N. Slänt mot Kalvviksvägen. Överhäng förekommer. Överhäng (skivor) vilar generellt på subhorisontella ytor (foliationsplan), varför sannolikheten för utfall bedöms vara mycket låg.

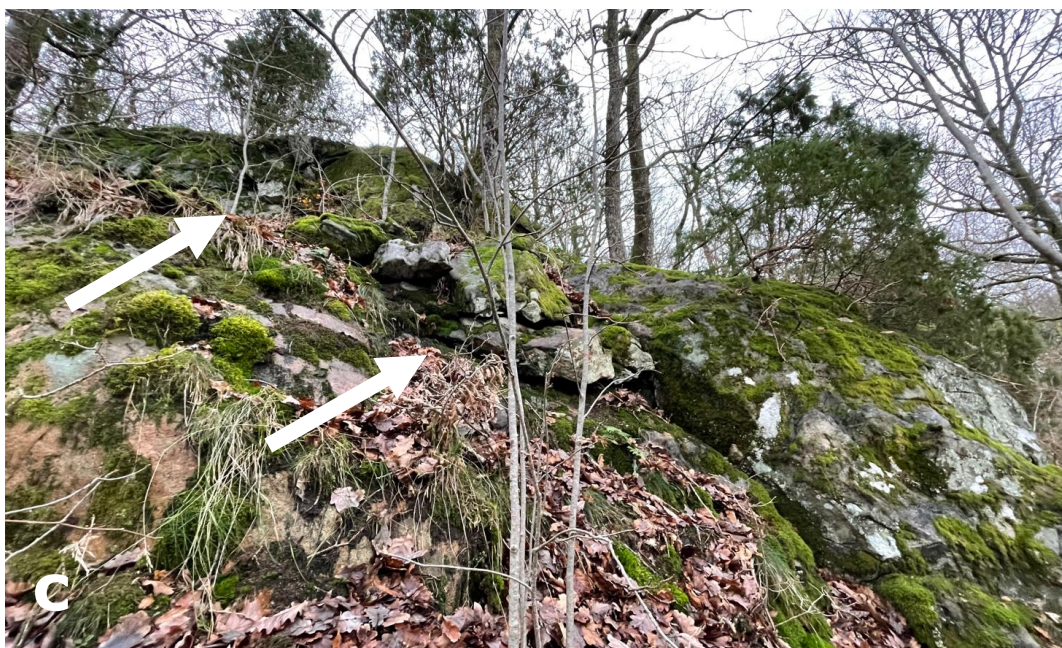
Figur 1-5. Område 1. Vy mot N. Slänt mot Kalvviksvägen. Slänt med bristande lokalstabilitet. Läge för potentiellt instabila block redovisas, se även figur 1-6. Sannolikheten för utfall bedöms vara mycket hög. Block bedöms kunna nå vägbana vid utfall. Vegetationsrensning och skrotning av lösa block rekommenderas.

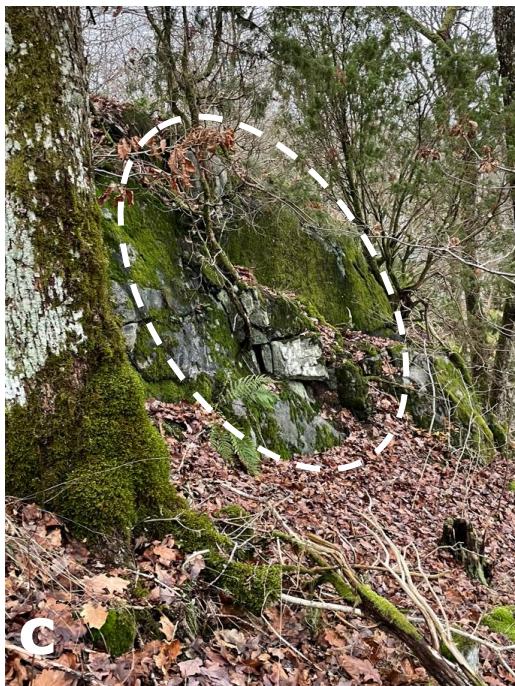
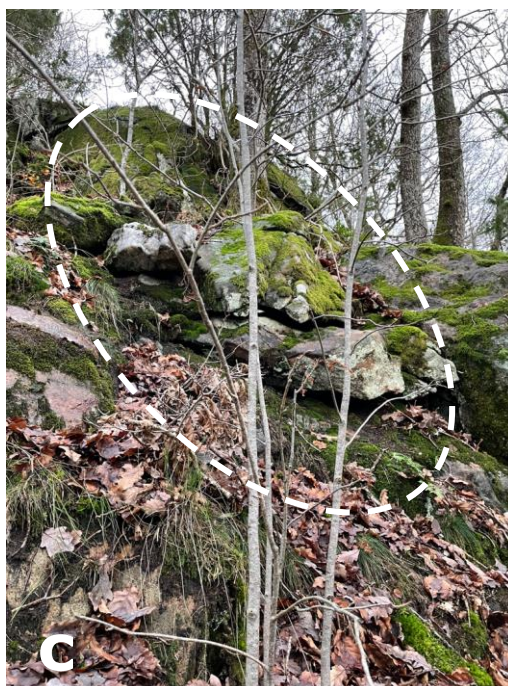
Figur 1-6. Område 1. T.v. Detaljbild potentiellt instabila block. Block strax under släntrönn. Block vilar på subhorisontella ytor och bedöms i nuläget stabila, vegetation i bakkant kan medföra framtida instabilitet. Vegetationsrensning och rensning av lösa block rekommenderas. T.h. Detaljbild potentiellt instabila block. Lösa block på sluttande yta ut mot Kalvviksvägen, rensning av lösa block rekommenderas.

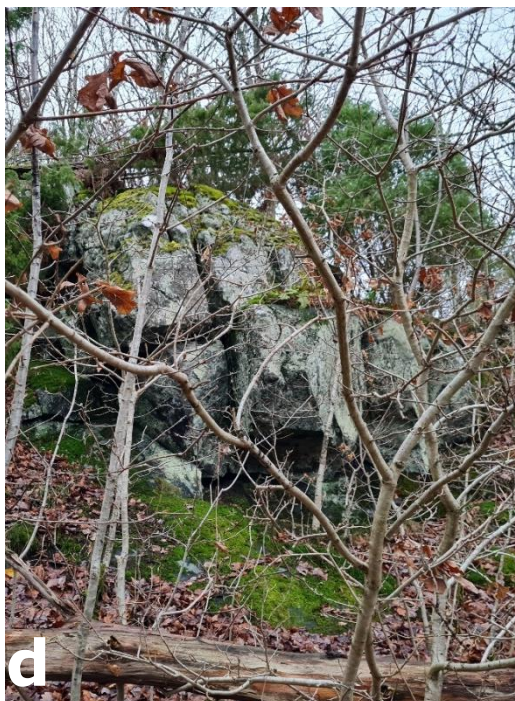
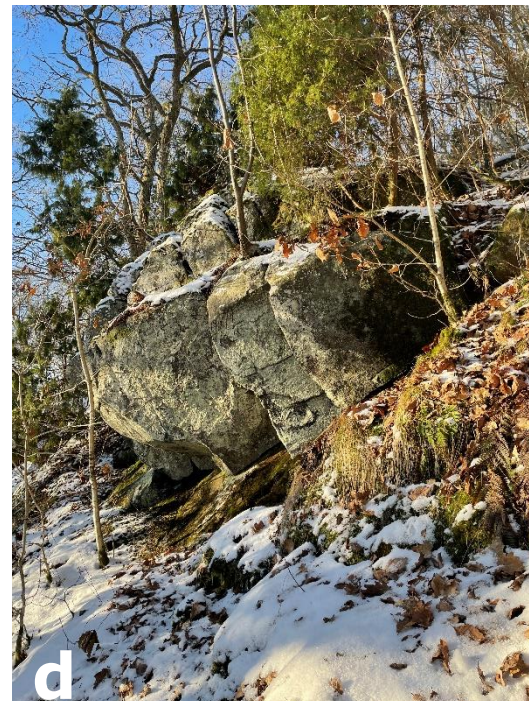
Figur 1-7. Område 1. Vy mot N respektive O. Slänt mot Kalvviksvägen. Parti med större block staplade på varandra. Block vilar på glidyta med stupning ca 40° ut mot Kalvviksvägen. Sannolikhet för utfall bedöms som måttlig. Block bedöms kunna nå vägbana vid utfall. Block bör rensas/tas ned alternativt förankras i bakomliggande, stabilt, berg.

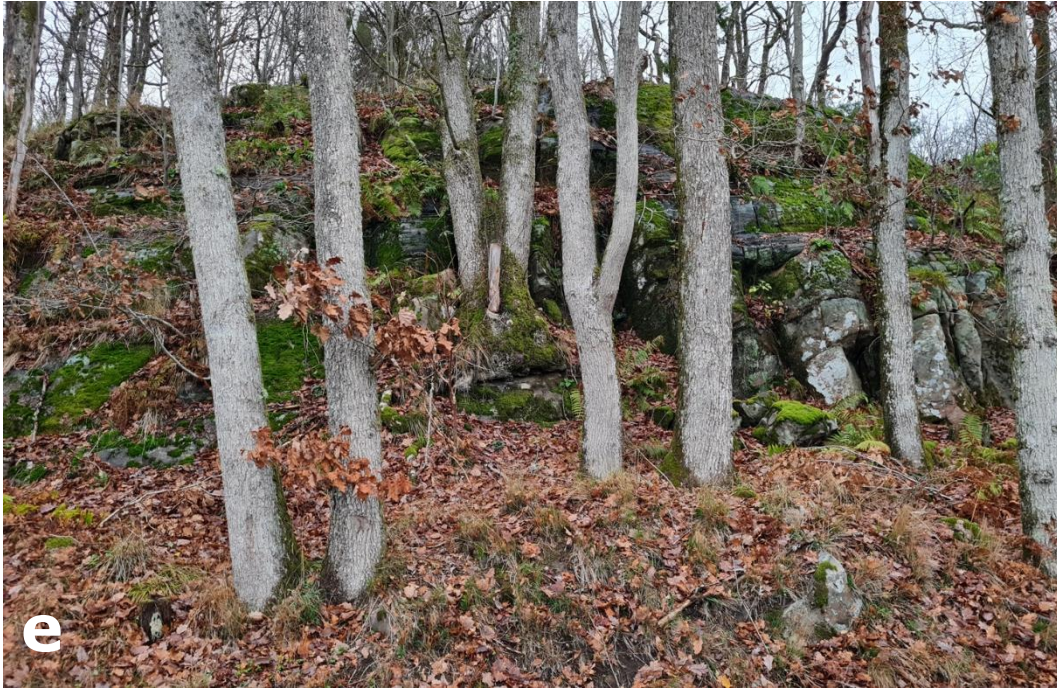
Figur 1-8. Område 2. Slänt mot Kalvviksvägen. Vy mot N. Block vilar generellt på subhorisontella sprickplan varför sannolikheten för utfall bedöms vara låg för befintliga förhållanden. Nedtagning alternativt förankring av enstaka block kan bli nödvändigt i samband med markarbeten/berguttag.

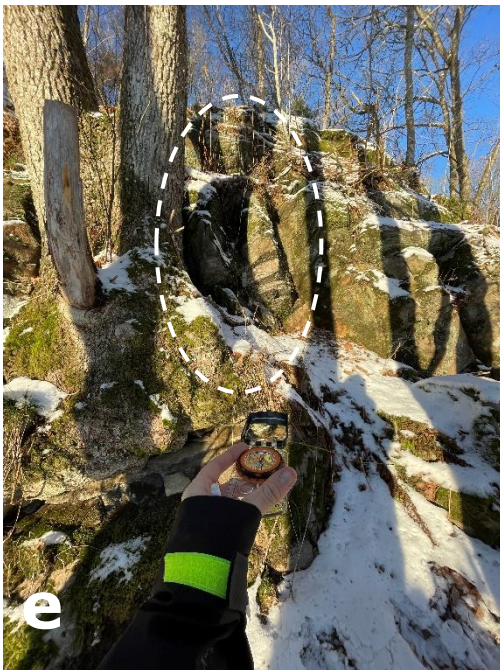
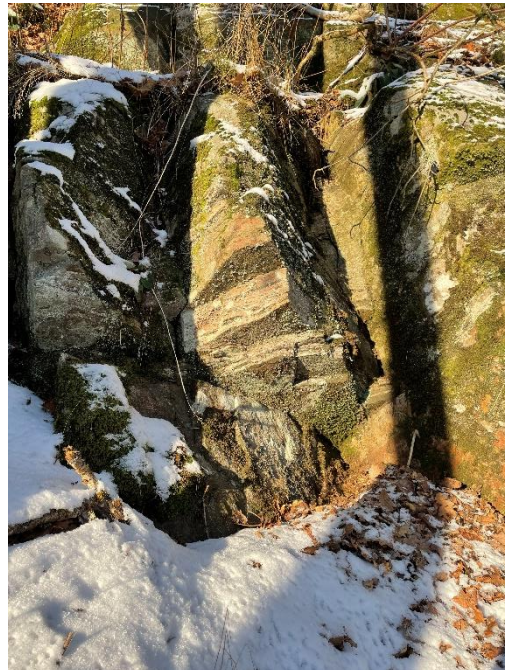
Figur 1-9. Område 2. T.v. Exempel på block som bedöms vara stabilt för befintliga förhållanden men som kan bli instabilt till följd av vibrationer från markarbeten. T.h. Detaljbild.

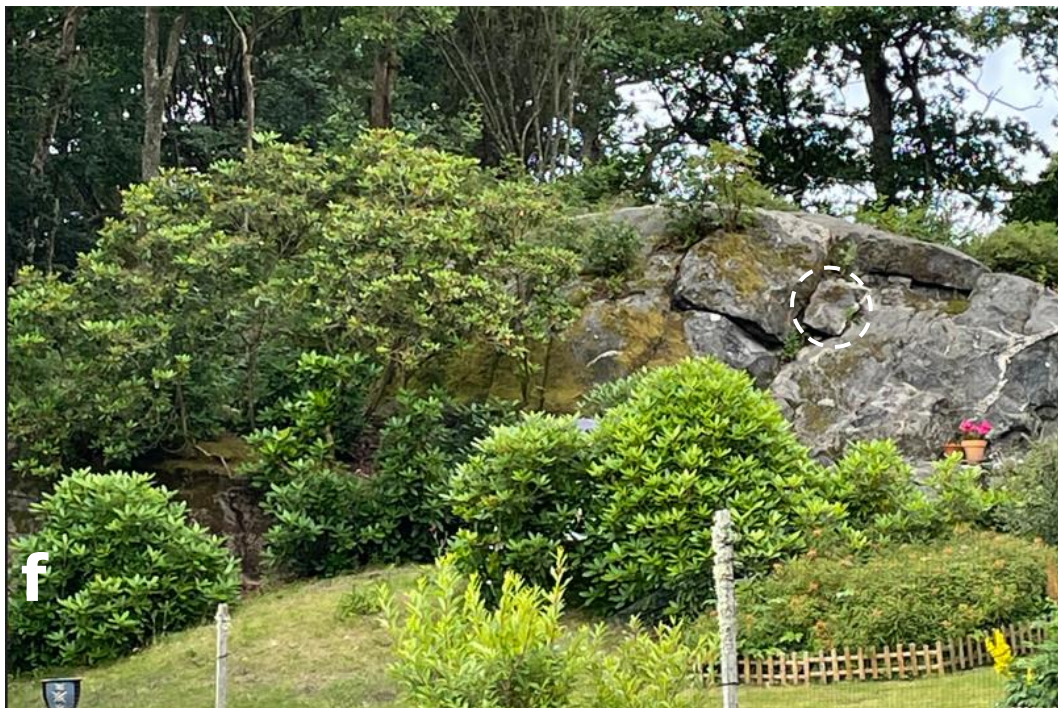
Figur 1-10. Område 2. Bergslänt in mot angränsande fastighet. Befintligt, mindre block redovisas med vit, streckad linje. Block bedöms stabilt för befintliga förhållanden till följd av kilverkan mellan underliggande undulerande ytor. Nedtagning eller förankring av block kan bli nödvändigt i samband med markarbeten/berguttag i närområdet. Ev. åtgärd avgörs av bergssakkunnig inför samt efter ev. berguttag i närområdet.

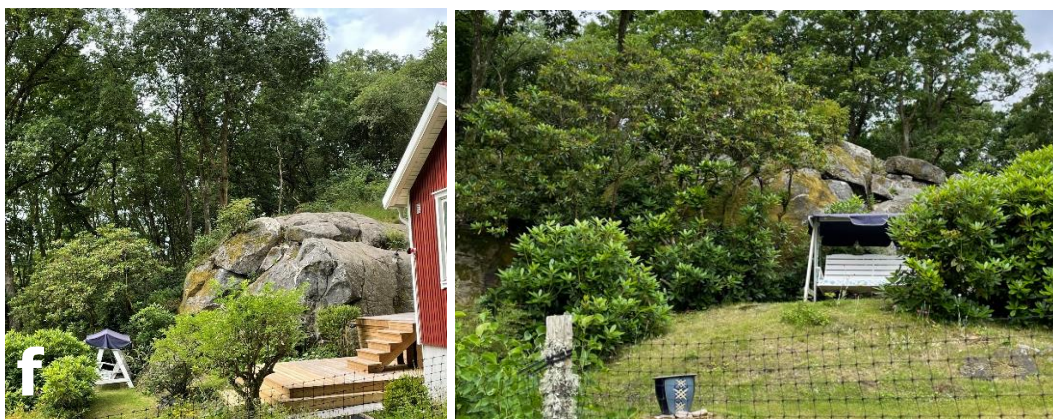
Figur 1-11. Område 2. Bergslänt in mot angränsande fastighet. Block på subhorisontella/ svagt sluttande ytor förekommer. Block bedöms stabila för befintliga förhållanden.

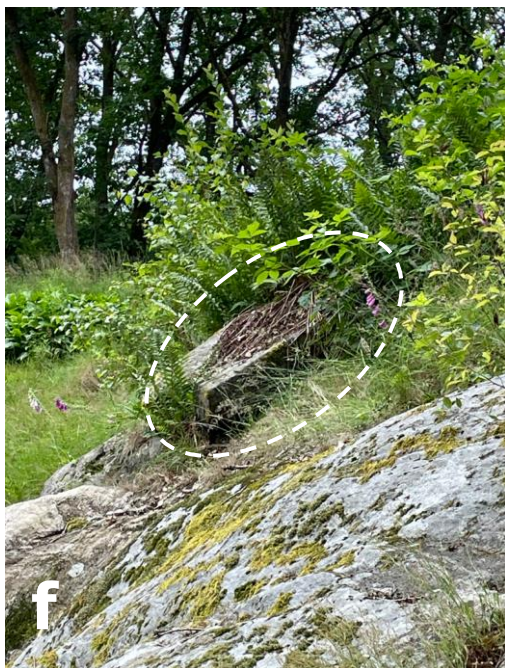
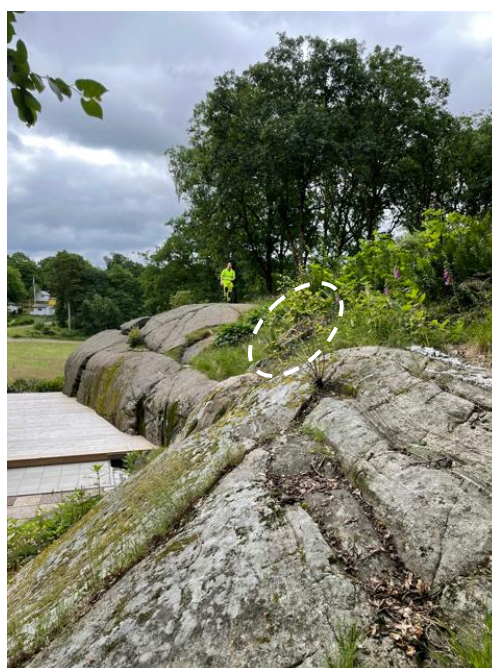
Figur 1-13. Område 2. Vy mot S. Bergslänt delvis belägen på angränsande fastighet. Block beläget vid fastighetsgräns redovisas med vid, streckad linje. Block bedöms stabilt för befintliga förhållanden men bör förankras om berguttag utförs i anslutning till slänt.

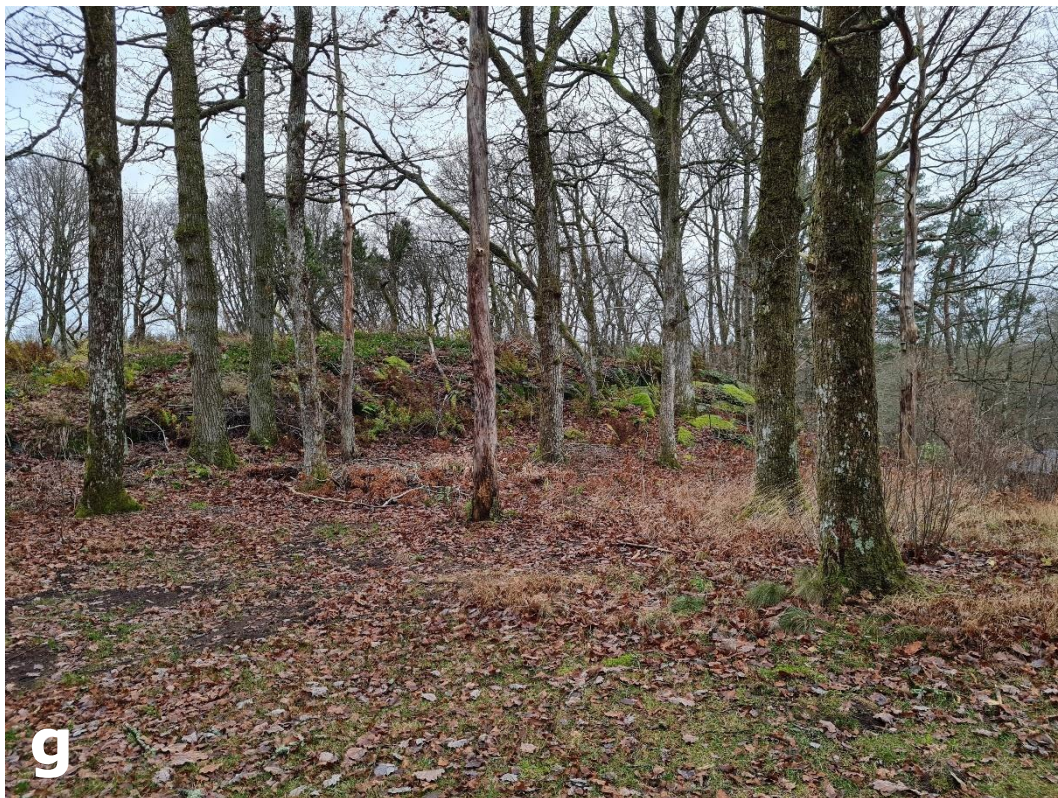
Figur 1-14. Område 2. Vy mot S. Slänten bedöms stabil för befintliga förhållanden.

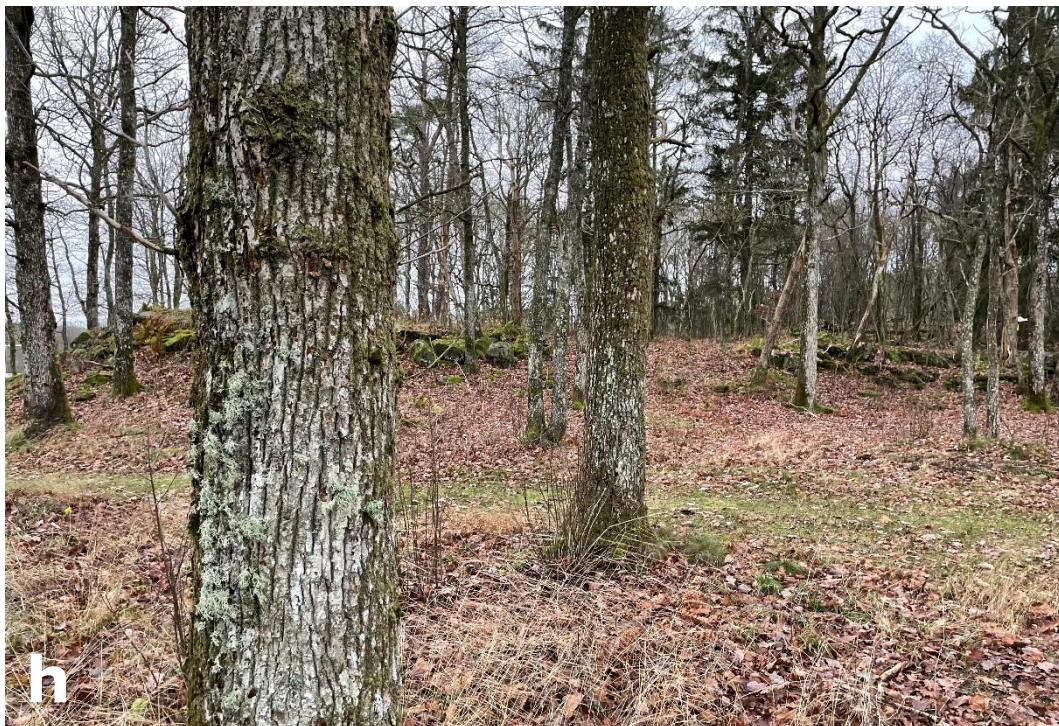
Figur 1-15. Område 3. Vy mot NV. Slänten bedöms stabil för befintliga förhållanden.

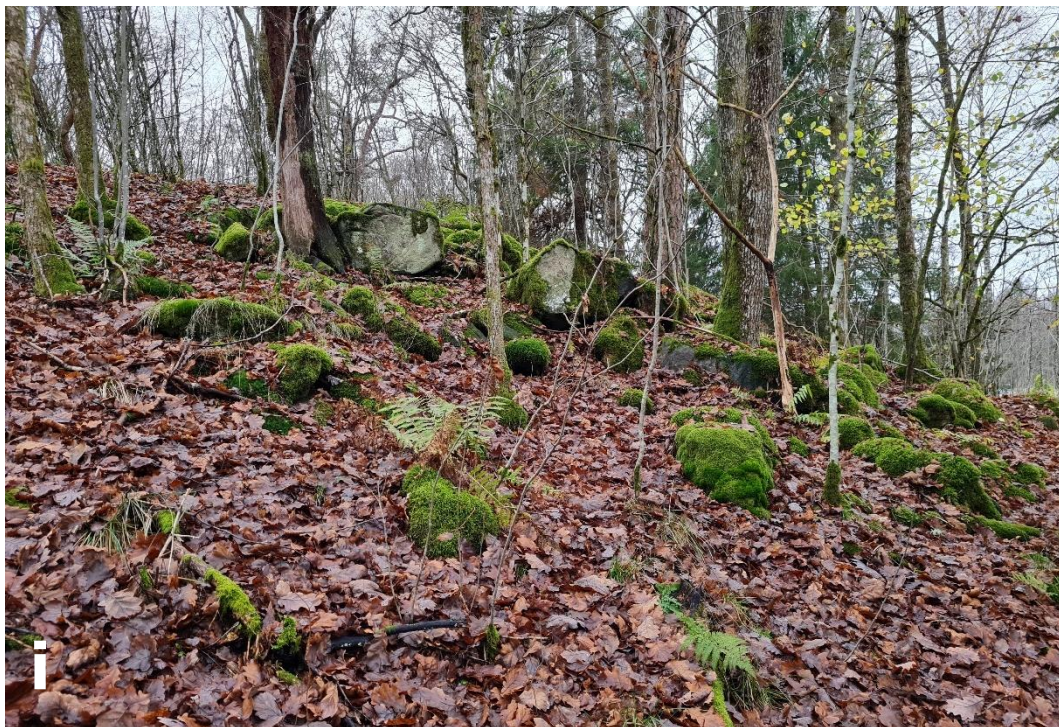
Figur 1-16. Område 3. Vy mot NO. Stenar och block. Slänten bedöms stabil för befintliga förhållanden.

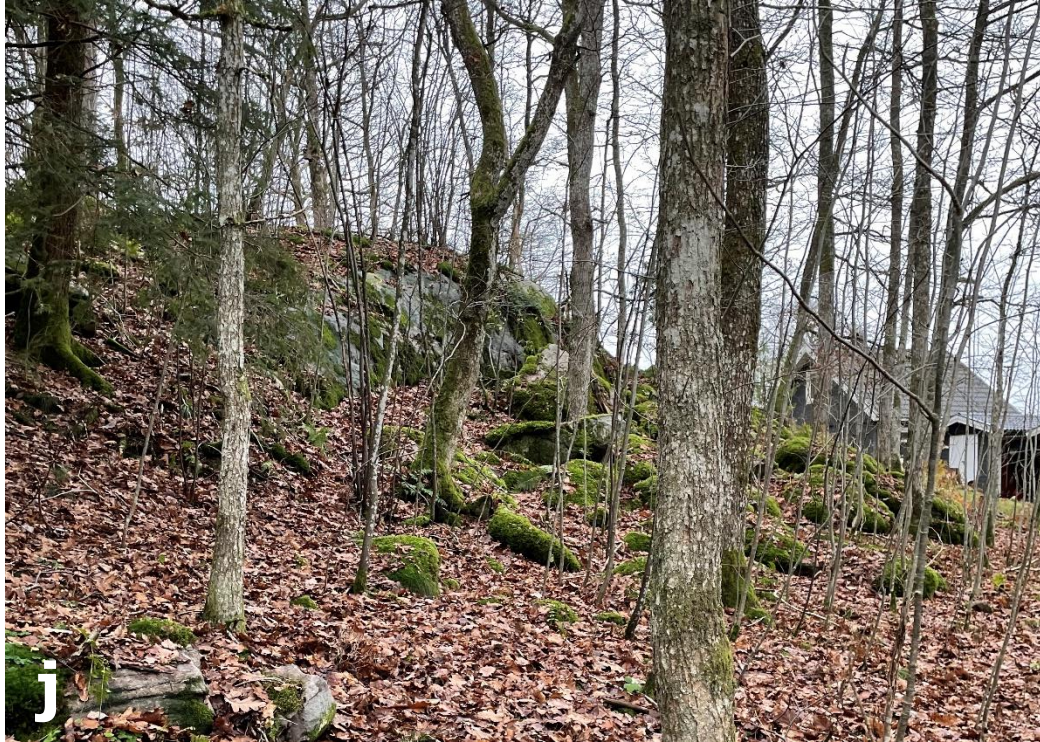
Figur 1-17. Område 3. Vy mot SSV. Brantare parti i områdets nordvästra del. Slänten bedöms stabil för befintliga förhållanden.

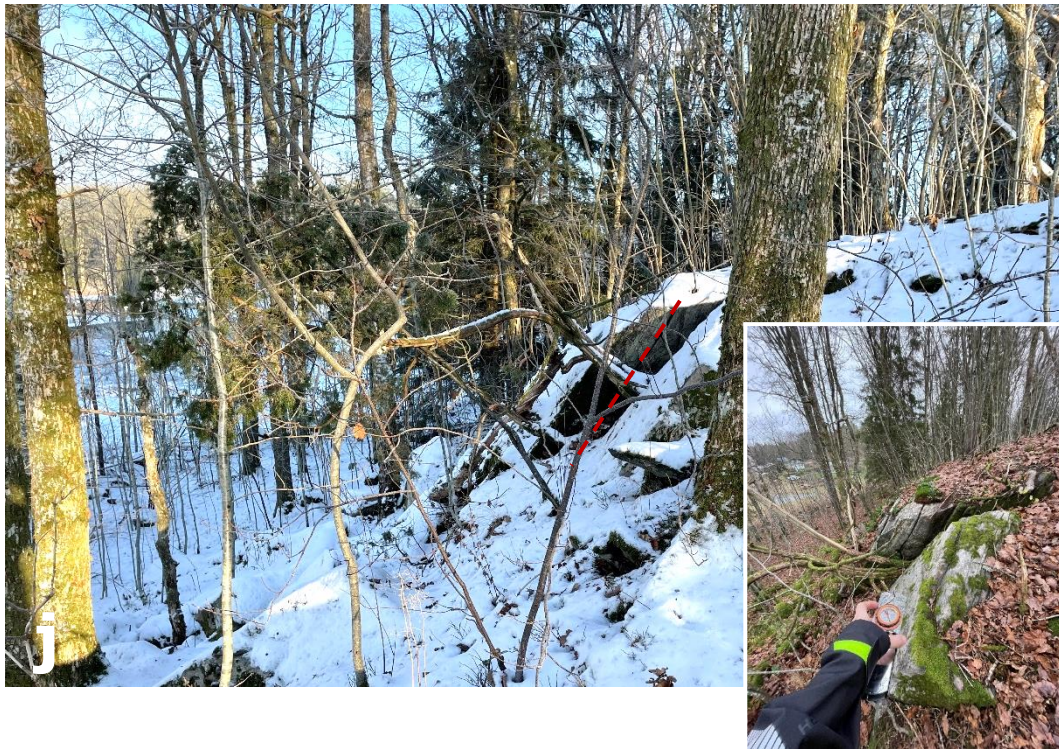
Figur 1-18. Område 3. Vy mot N. Brantstående strukturer med strykning/stupning 230/50, se röd, streckad linje. Slänten bedöms stabil för befintliga förhållanden. Infälld figur, detaljbild.

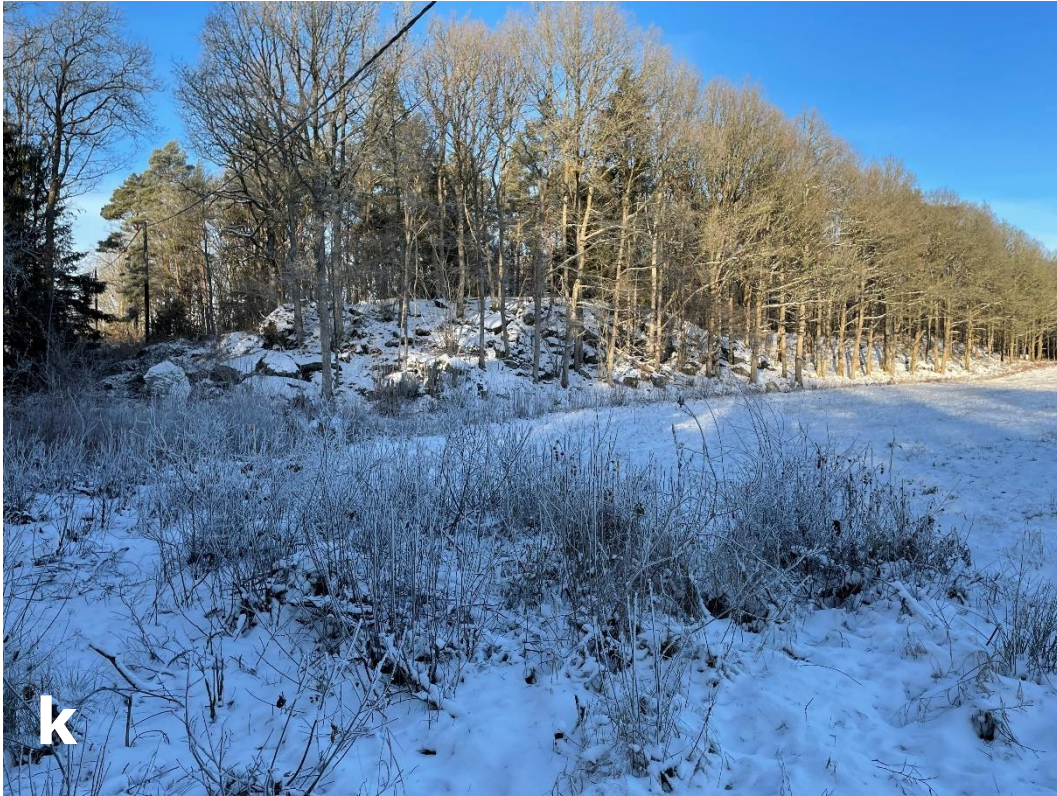
*Figur 1-19. Område 4. Vy mot N. Block bedöms vara stabila för befintliga förhållanden och sannolikheten för utfall bedöms därmed låg. Sannolikhet för att block når detaljplaneområdet vid eventuellt utfall bedöms vara låg.*
