## RAPPORT: RADONUNDERSÖKNING

**Sätla 3:3, Sätla  
Marks kommun**

## PM 1 GEOTEKNIK

Sättila 3:3, Sättila, Marks kommun

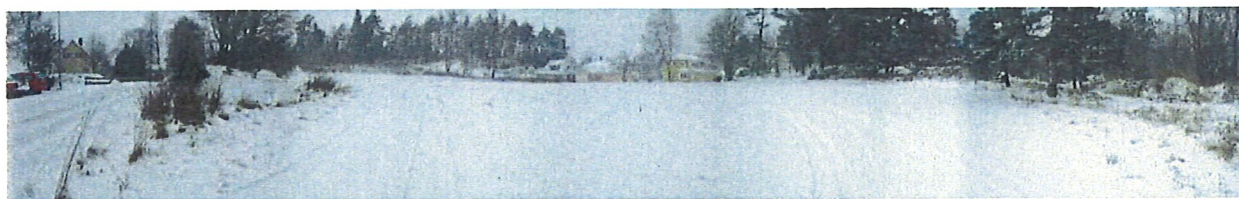
**Figur 1:** Panoramavvy från östra delen, mot väster (bh 5 centralt i bild)

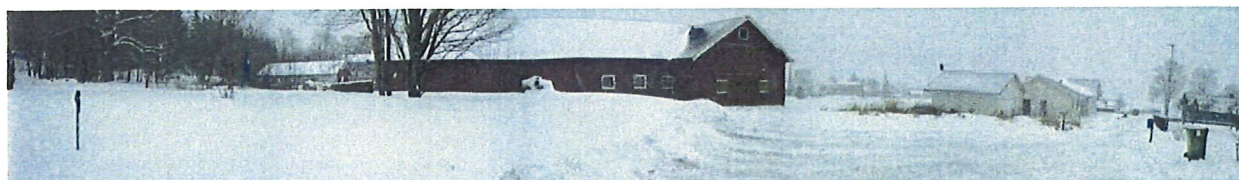
**Figur 2:** Panoramavvy mot västra delen från norr (bh 4 tillvänster i bild)

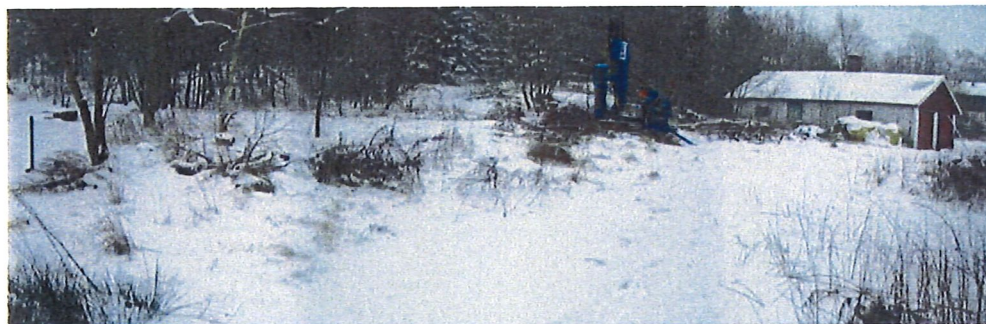
*Figur 3: Panoramavy mot höjdområdet från norr (bh 4 centralt i bild)*

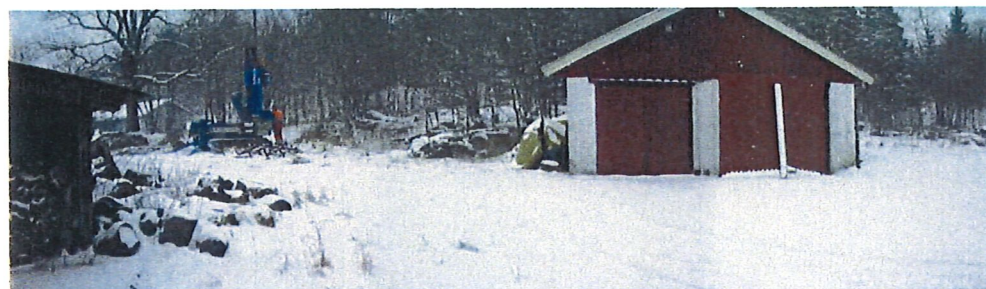
*Figur 4: Panoramavy mot höjdområdet från söder (bh 4 centralt i bild)*

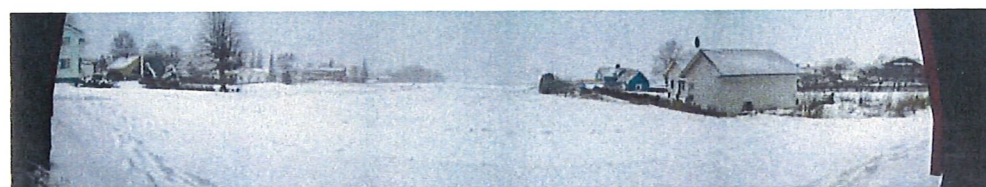
*Figur 5: Panoramavy mot väster från gårdens ekonomibyggnad (bh 1 och 2 centralt i bild)*

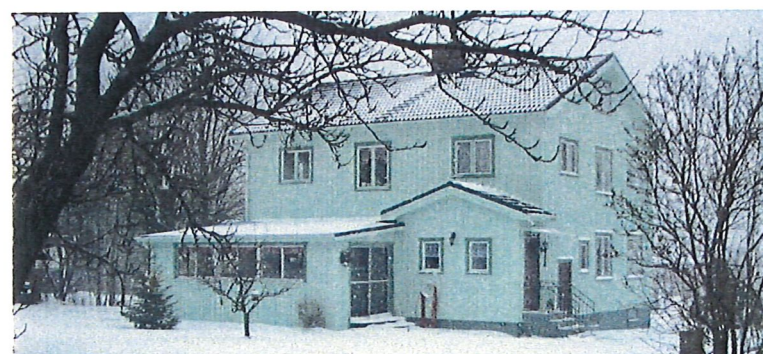
*Figur 6: Befintligt bostadshus*

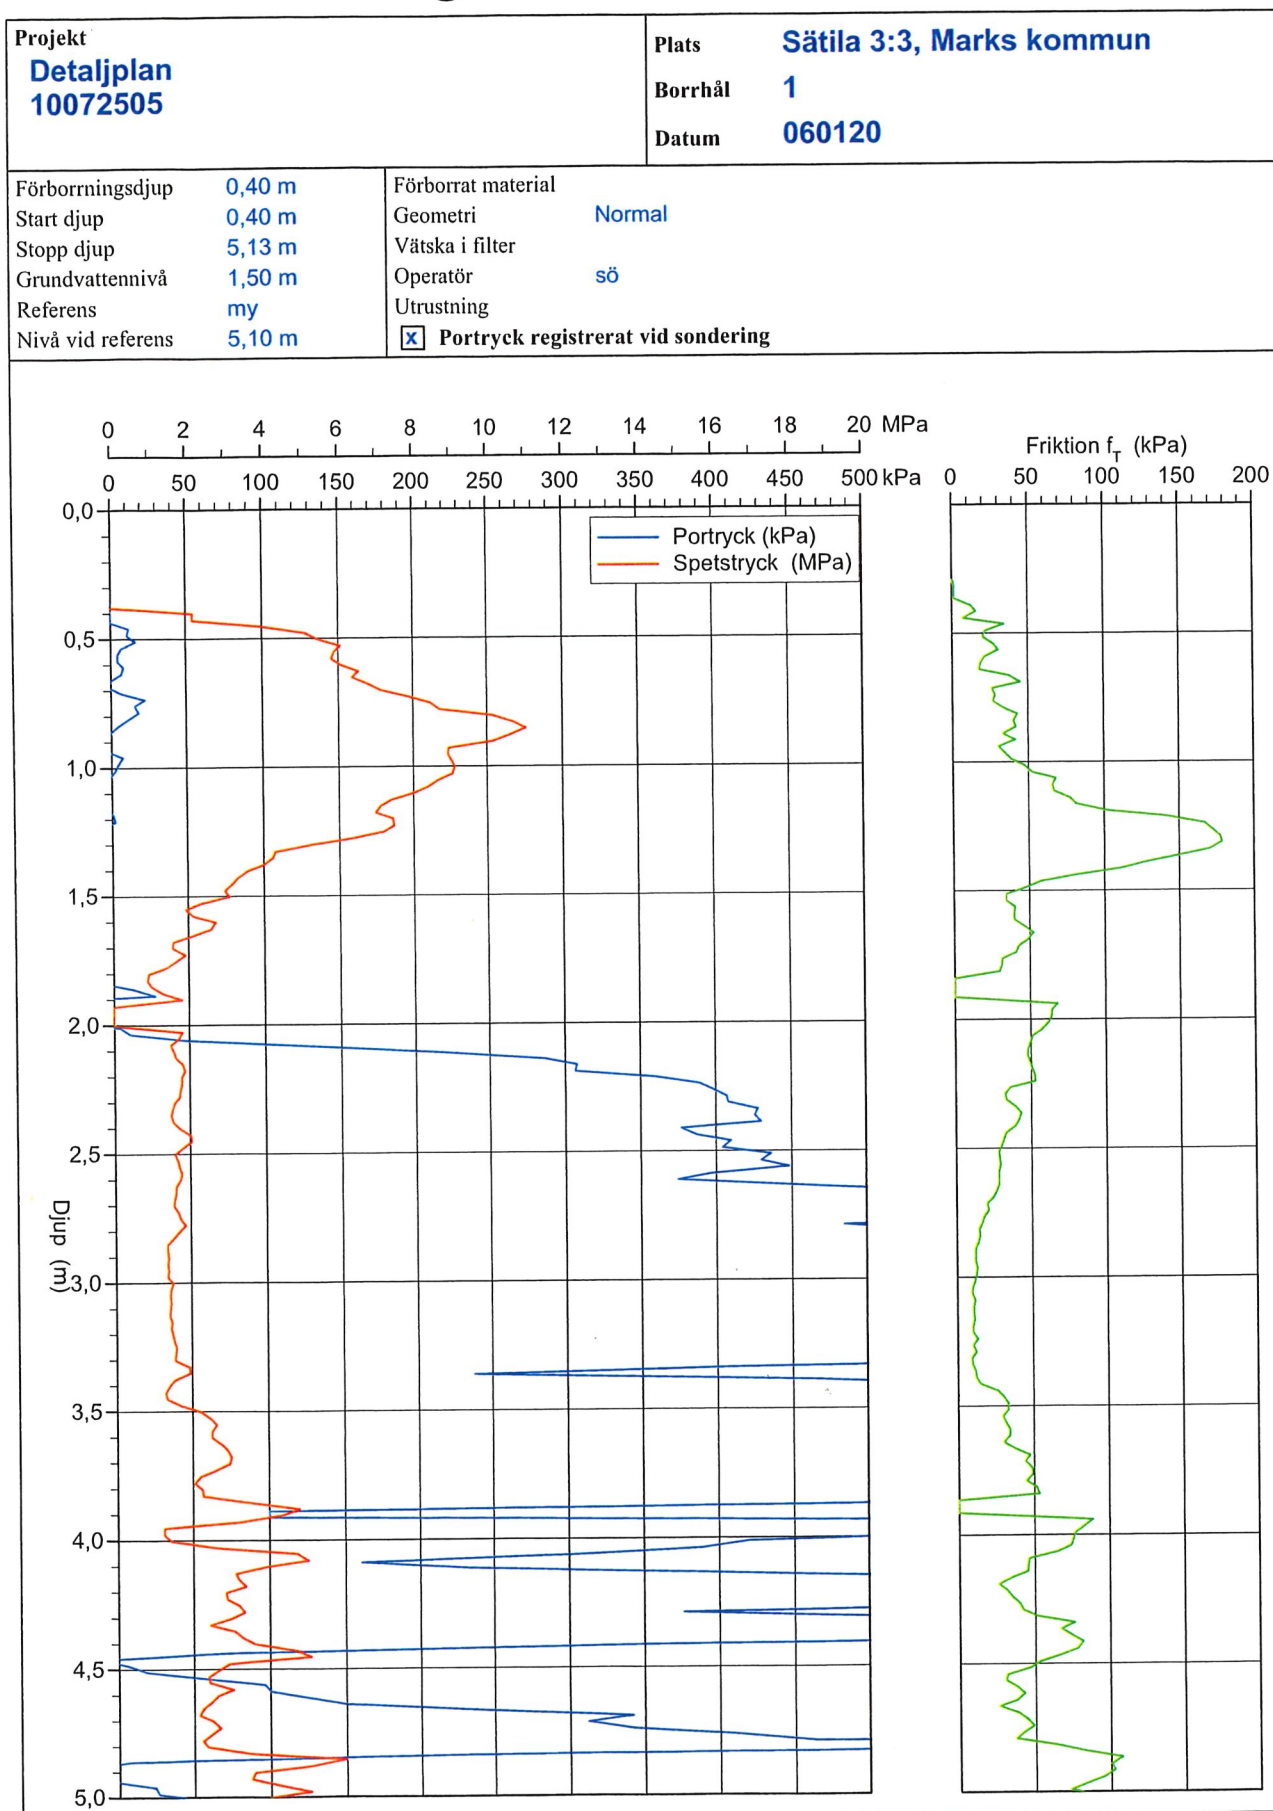
Enligt utförda laboratorieförsök uppgår lerans vattenkvot till mellan 25 – 35 % och konflytgränsen till motsvarande värden. Lerjordens hållfasthet har tolkats med SGI:s programvara CONRAD på utförd CPT-sondering och uppmättes till ca 100 kPa ner till ca 3,5 meters djup för att därunder öka upp till ca 200 kPa.

Enligt Conradanalys är lerjorden överkonsoliderad med mer än 100 kPa. Kompletterande geotekniska utredningar krävs för att mer noggrant bestämma graden av överkonsolidering.

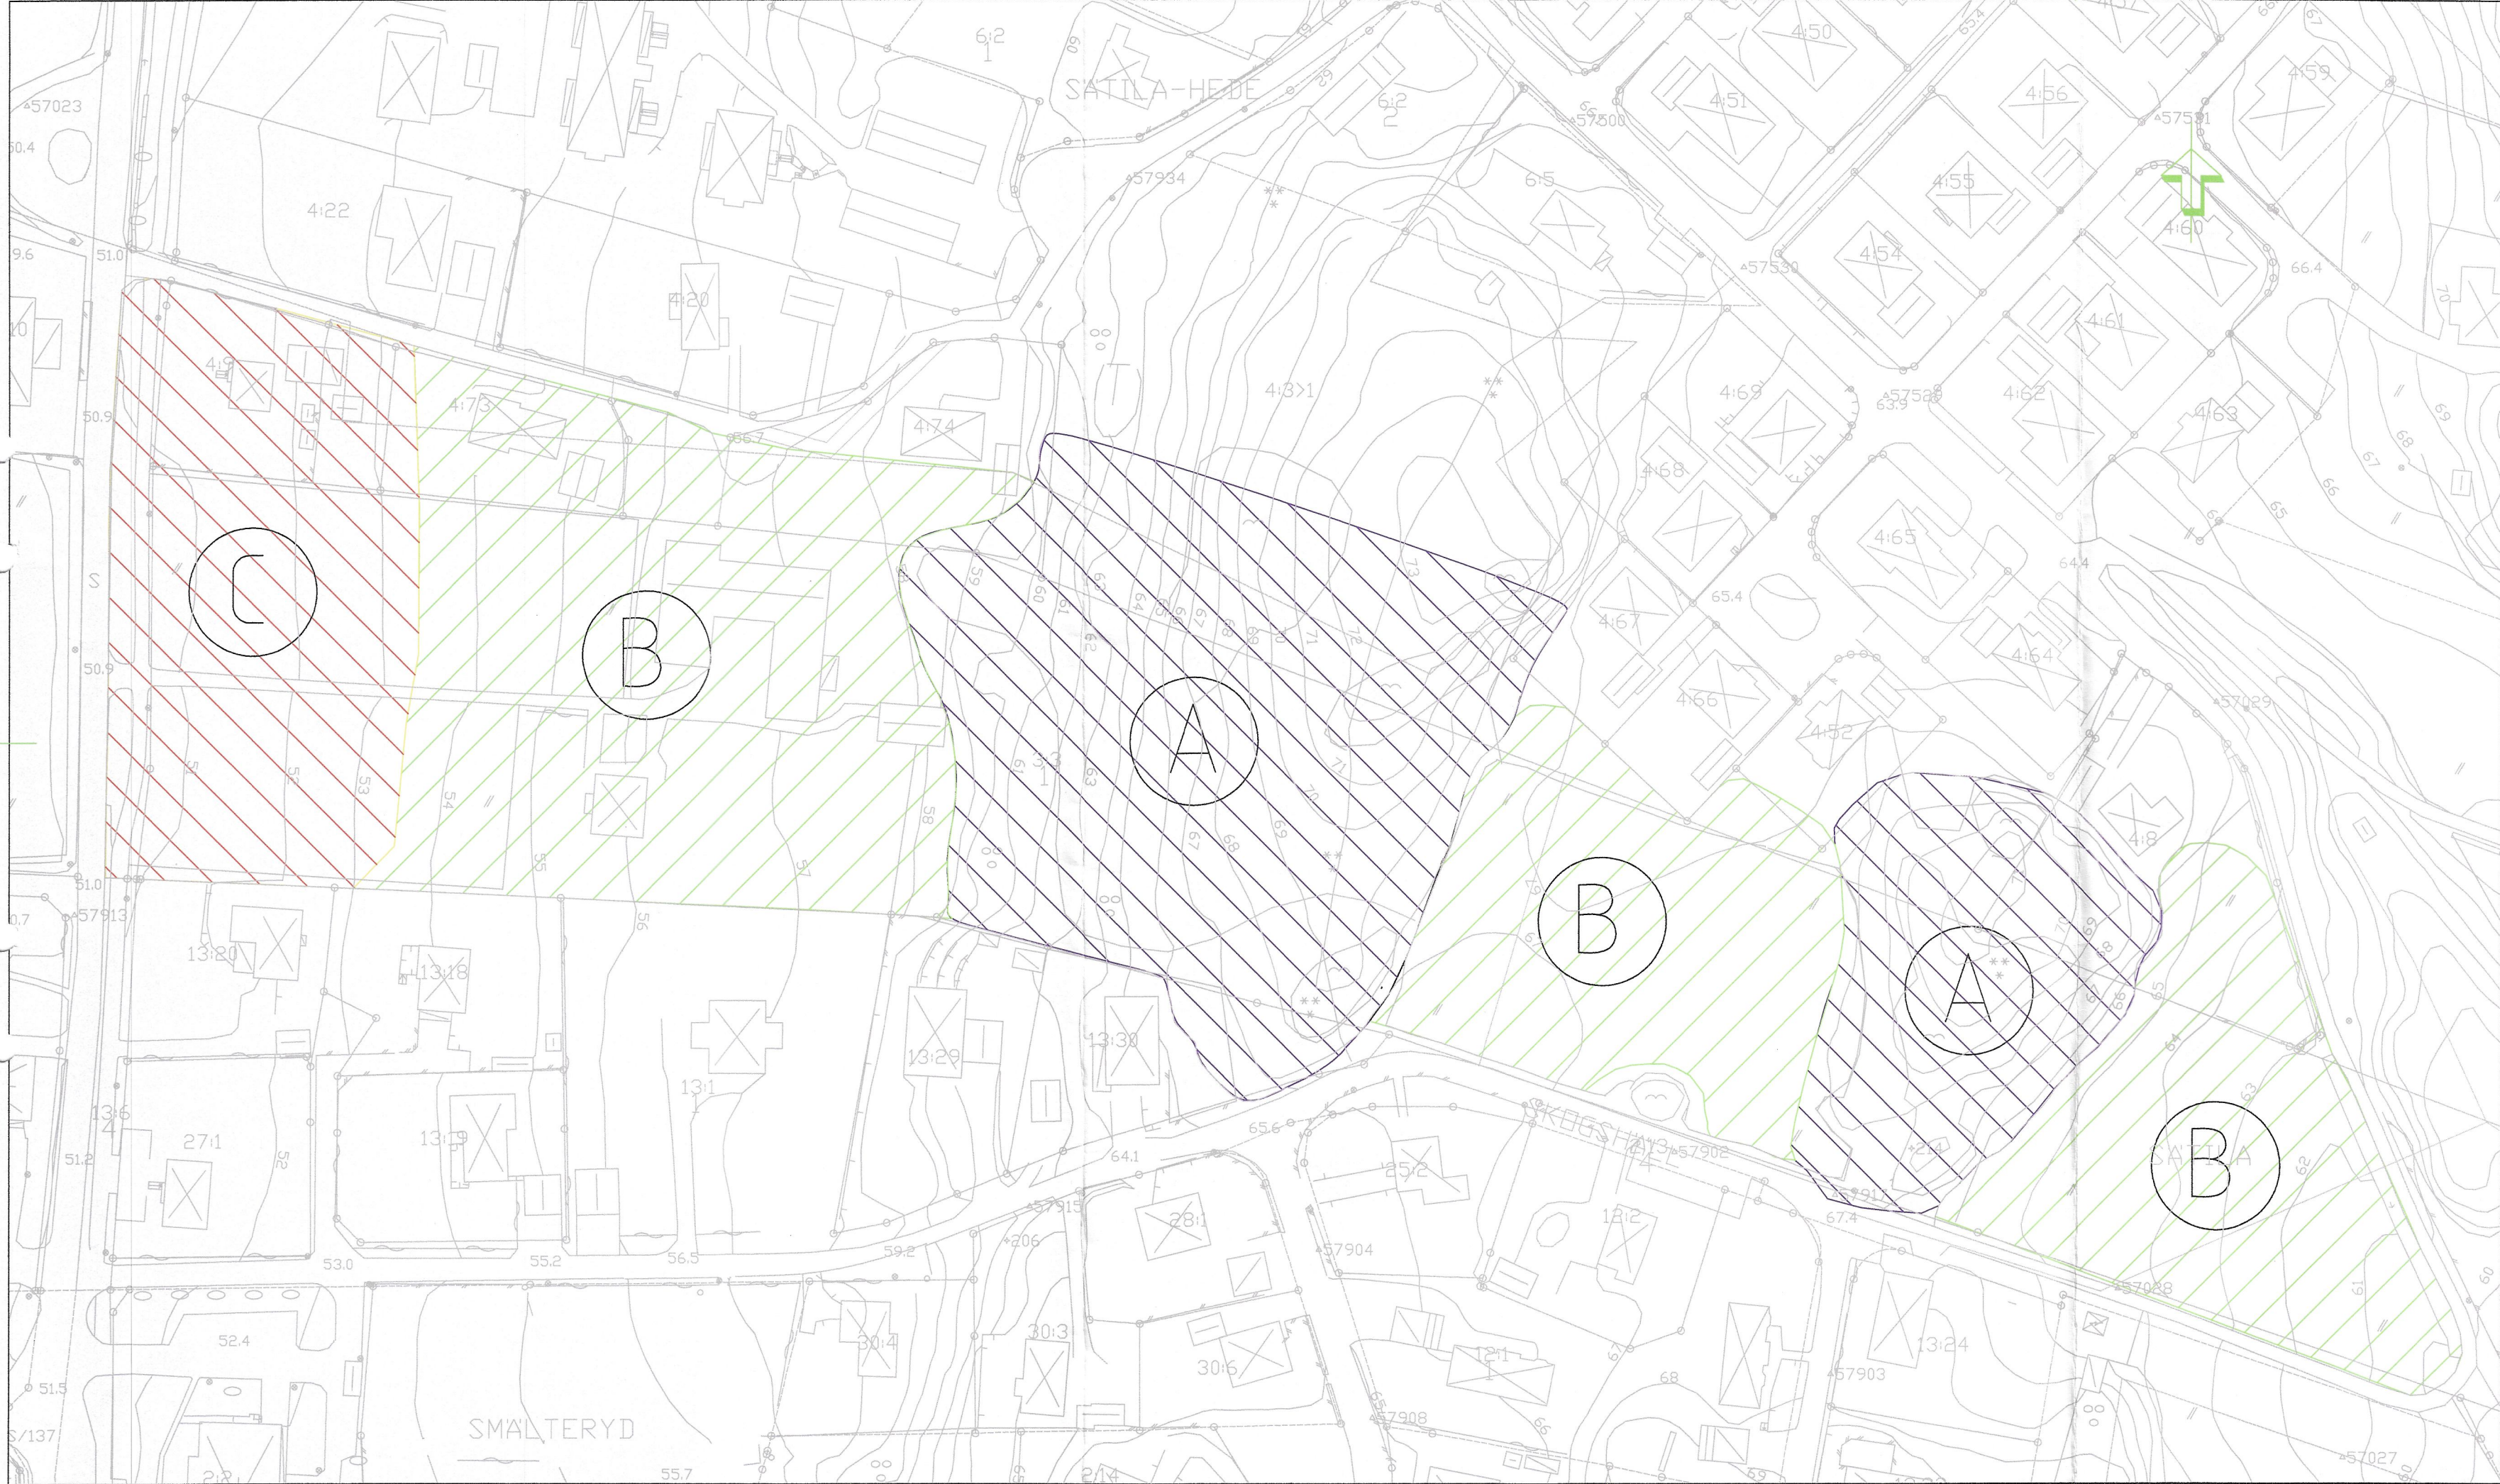
| SKALA<br>A1 1:1000 | NUMMER<br>G1001 002 | BET |

A: MARKERAR OMRÅDE MED BERG I DAGEN ELLER BERG PÅ RINGA DJUP.
-

B: ÖVERGÅNG MELLAN OMRÅDE A OCH C.
-

C: MARKERAR OMRÅDE MED LERFÖREKOMST.
