## Riskvärdering av skredfarliga områden

2007-11-26

På uppdrag av Marks kommun har GF Konsult AB utfört en riskvärdering av skredfarliga områden.

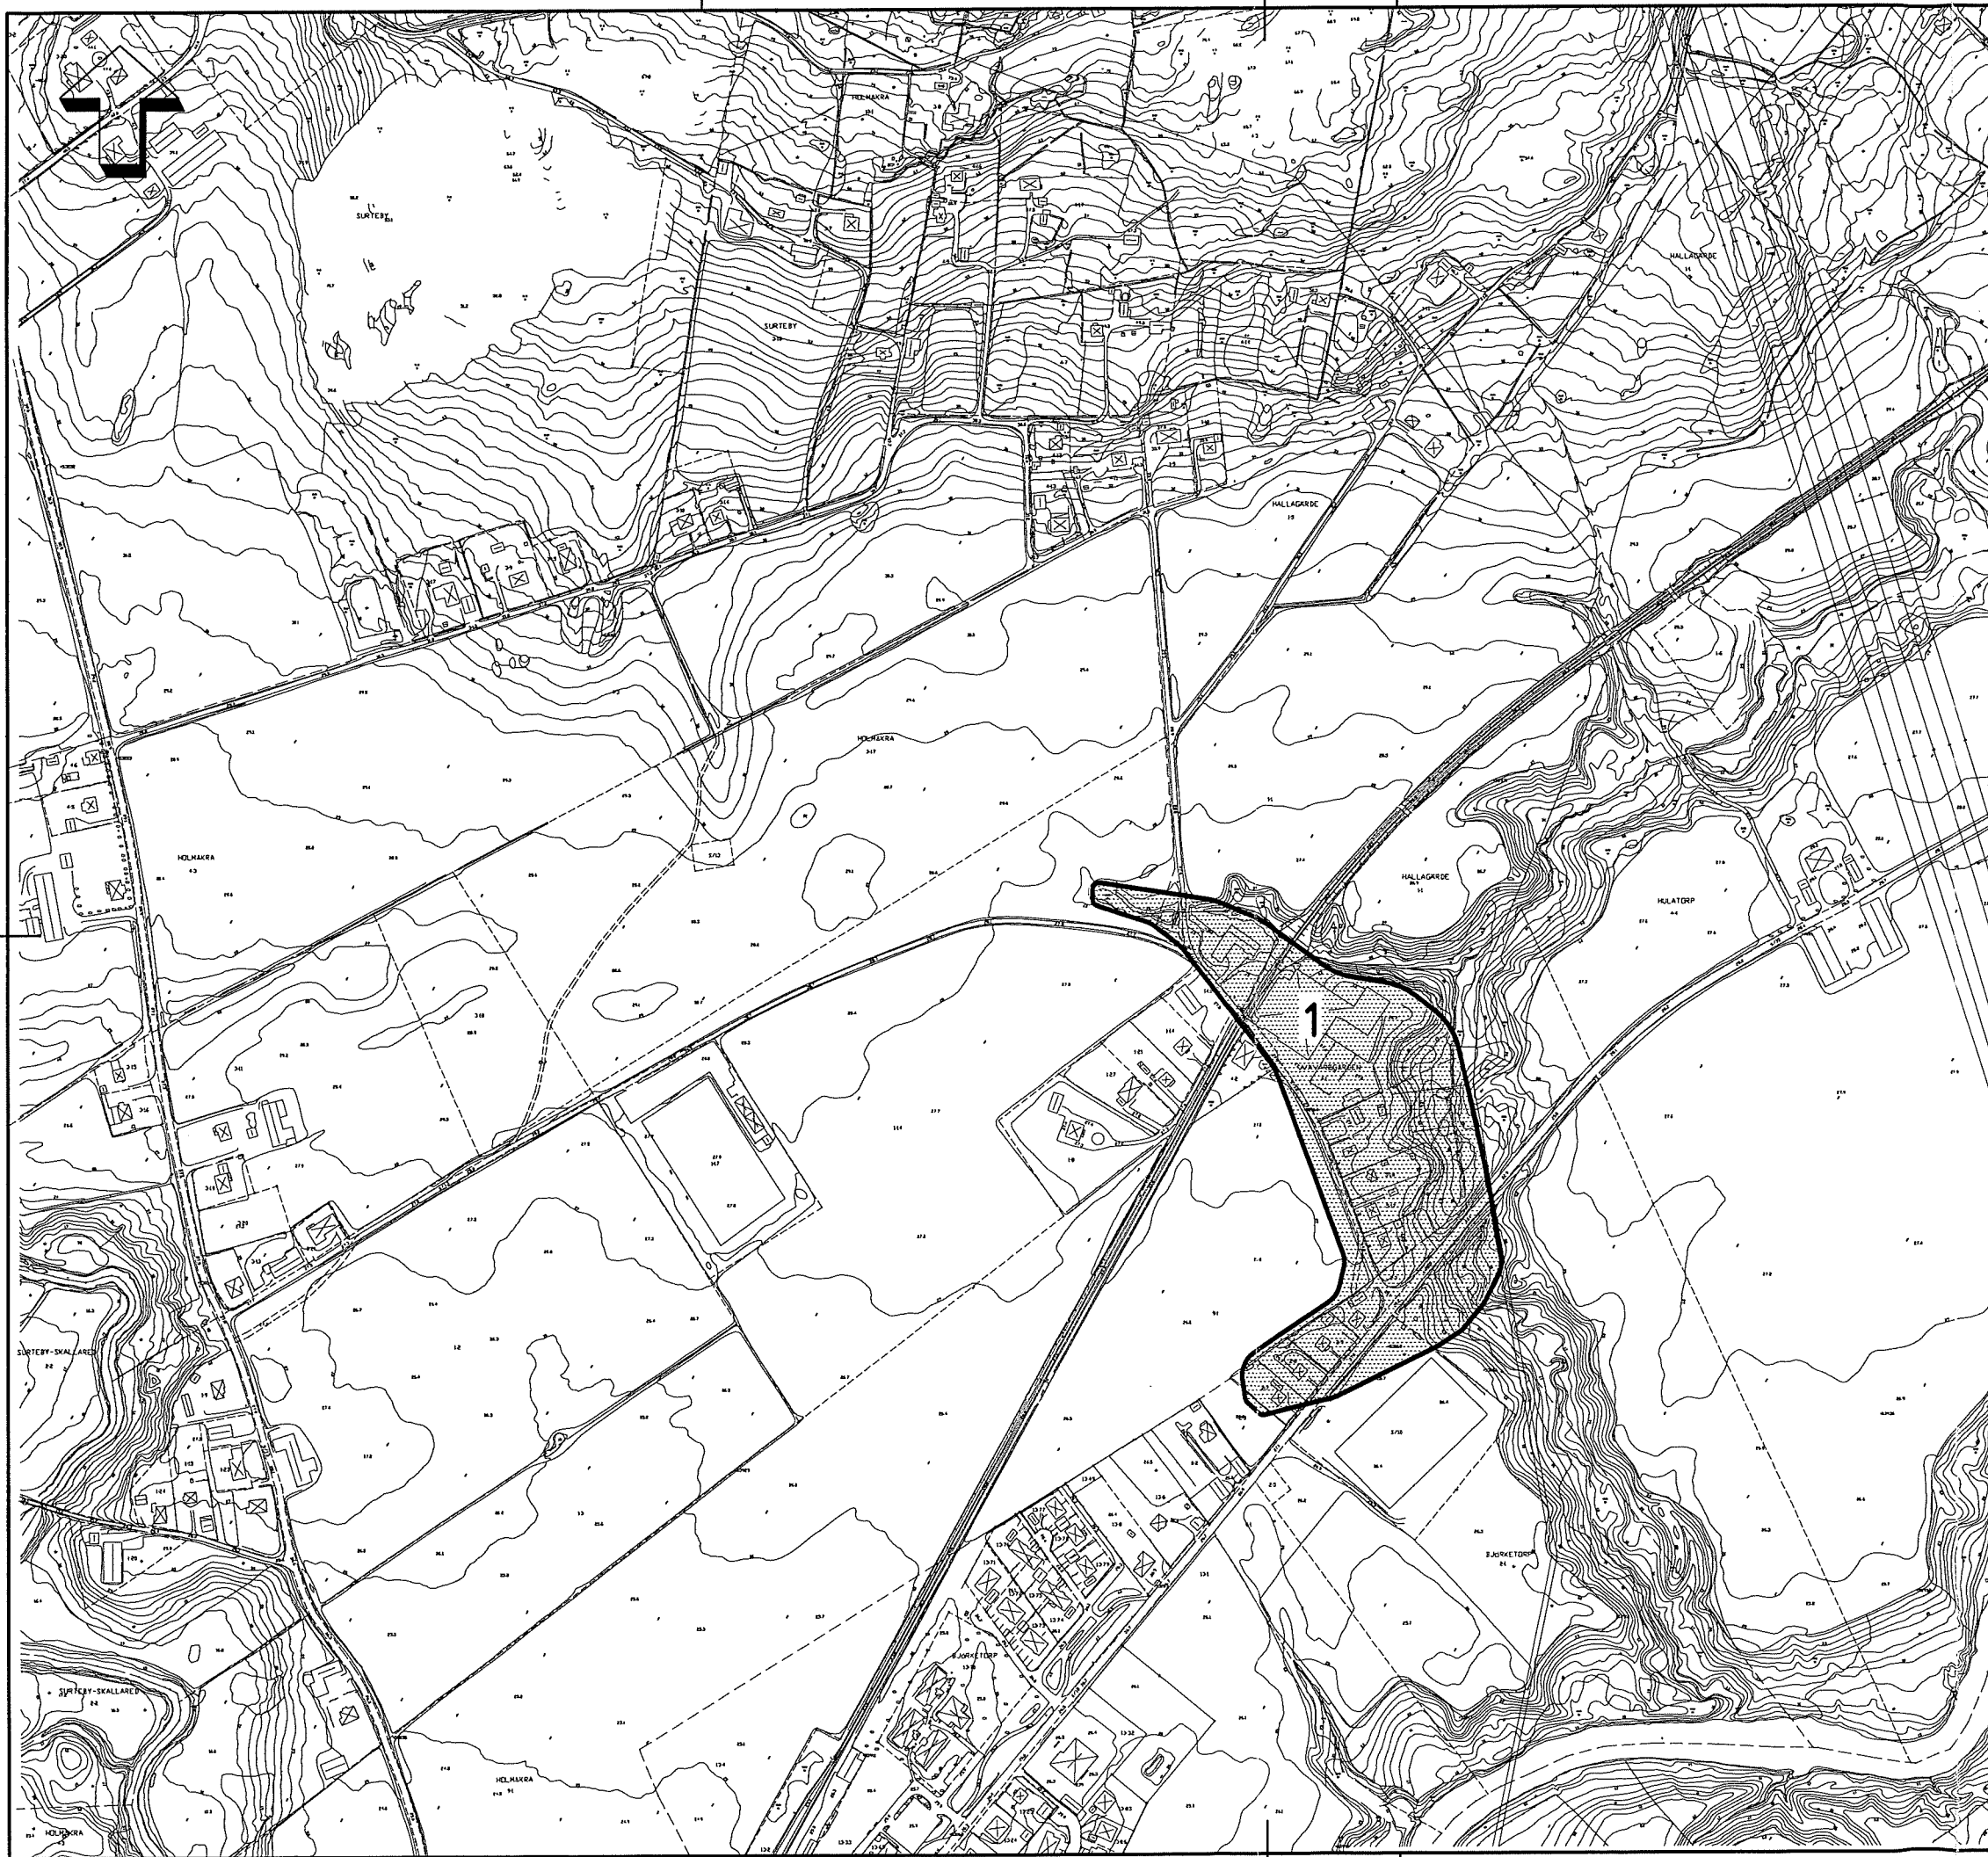
BILAGA 2:1

I området förekommer en bäckravin som går i nord-sydlig riktning från Viskan. Tidigare utförda stabilitetsberäkningar visar på mycket låga säkerheter mot skred även för långa glidytor som omfattar bostadshus. Då kvicklera förekommer i närheten av aktuellt område går det inte att utesluta att ett bakåtgripande skred kan inträffa som kan göra stor skada i området.

| 1. Björketorp, bebyggelse vid ravinen vid Vävaregården. | 0,8-1,1 | Ja | Bostadshus<br>Industri<br>Väg | Stor | Liten-<br>måttlig | Nej | Stor<br>Vibrationer<br>vid tung trafik<br>på väg mm. | Detaljerad stabilitetsutredning föreslås. Stödfyllning har lagts ut i en del av området, troligtvis ej tillräcklig. |

1. BJÖRKETORP, BEBYGGELSE VID RAVINEN  
VID VÄVAREGÅRDEN

Det är därför angeläget att snarast utreda området map skjuvhållfasthet, portryck mm.

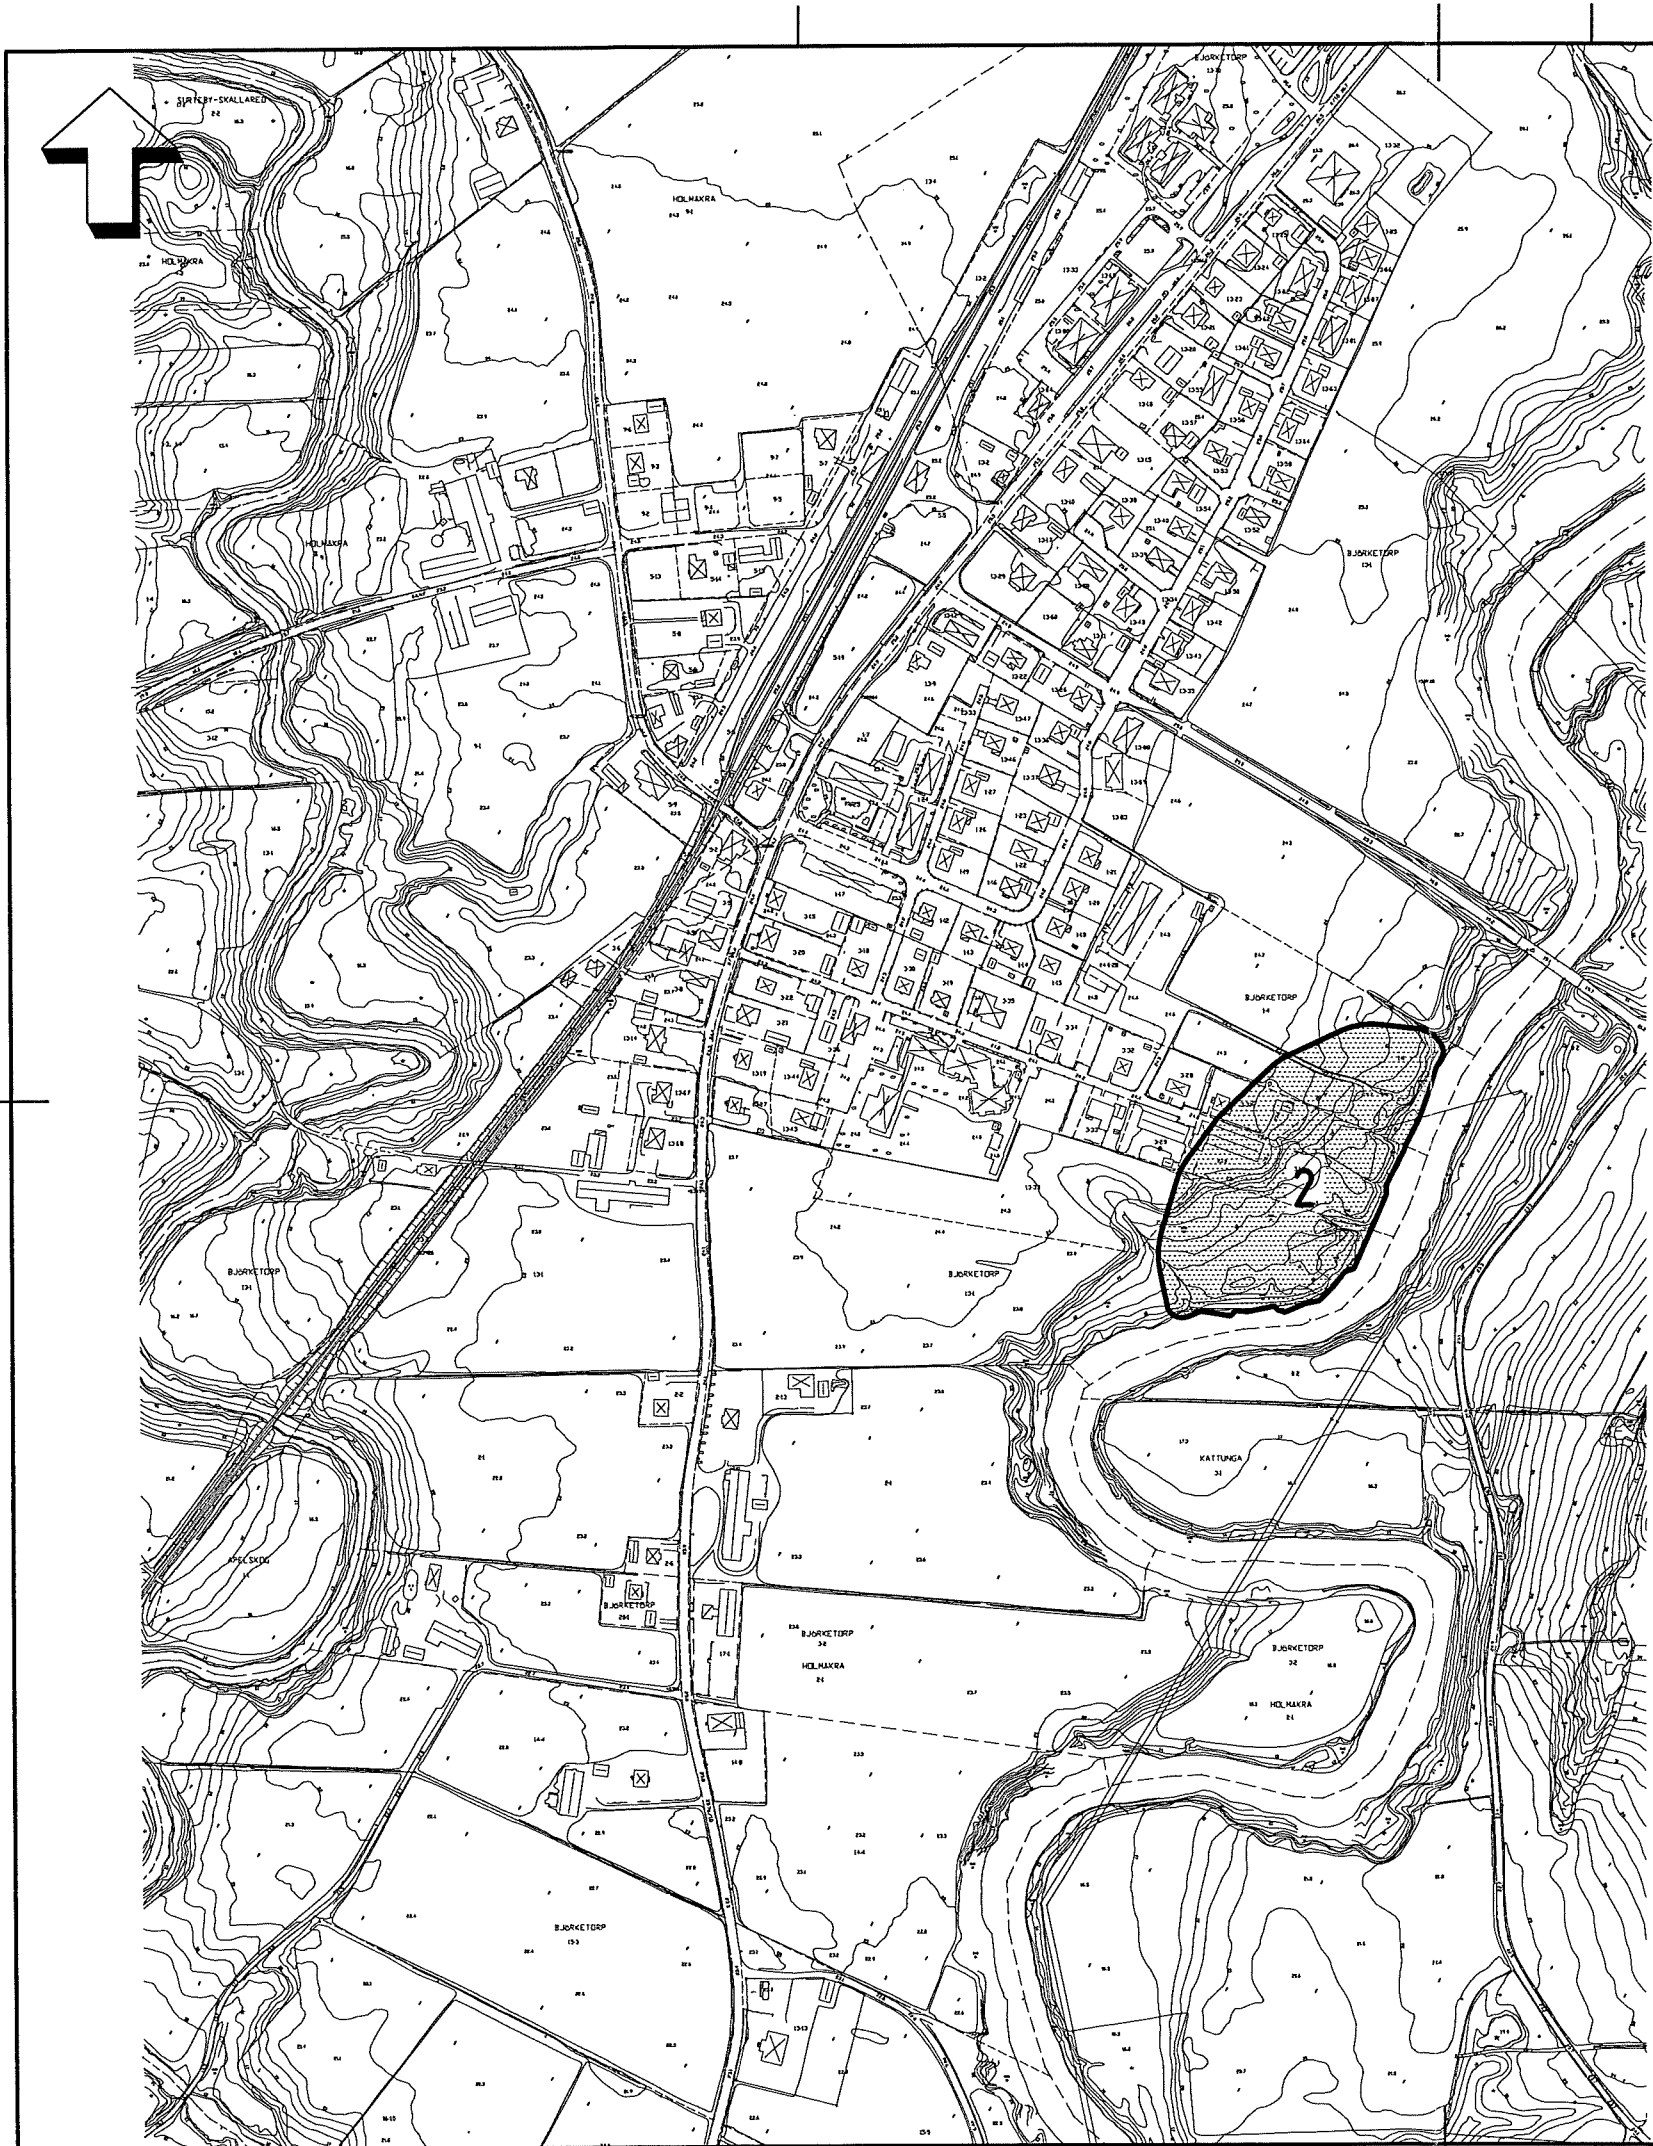
Området ligger väster om Viskan. Säkerheten mot skred är enligt tidigare utförda beräkningar mycket låg närmast Viskan. Dessa glidytor omfattar ett växthus. Då Viskan är erosionskänslig samt att kvicklera förekommer är risken för ett större skred som kan omfatta fler byggnader stor. Utredning av området bör därför snarast utföras.

| 2. Björketorp, område vid växthus längs Viskan. | 1,1-1,3 | Ja | Växthus<br>Bostadshus | Måttlig-stor | Stor | Nej | Liten | Detaljerad stabilitetsutredning föreslås. Avschaktning tidigare föreslagen, troligtvis ej utförd. |

MARKS KOMMUN  
2. BJÖRKETORP, OMRÅDE VID VÄXTHUS  
LÄNGS VISKAN  
RISKVÄRDERING SKREDFARLIGA OMRÅDEN  
SKALA 1:5000 BILAGA 2:2

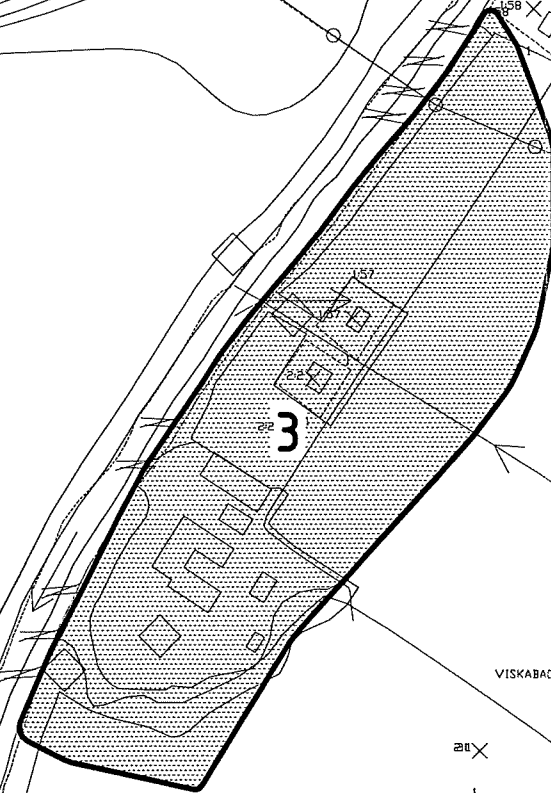
BILAGA 2:3

Området ligger öster om Viskan där jorden utgörs av lera ned till mycket stora djup. Beräknad säkerhet mot skred är även här låg och speciellt i direkt anslutning till ån. Norr om aktuellt område har ett flertal mindre skred inträffat närmast Viskan genom åren. I dessa delar har omfattande stabilitetsförbättrande åtgärder utförts (erosionsskydd, avschaktning mm). Det är därför extra viktigt att aktuellt område snarast utreds map skjuvhållfasthet, portryck mm då bebyggelse förekommer i området.

| 3. Viskabacka, villor och gård i södra delen av undersökningsområdet. | 1,0-1,2 | ? | Bostadshus<br>Ladugård | Måttlig-stor | Stor | Ev | Måttlig | Detaljerad stabilitetsutredning föreslås. |

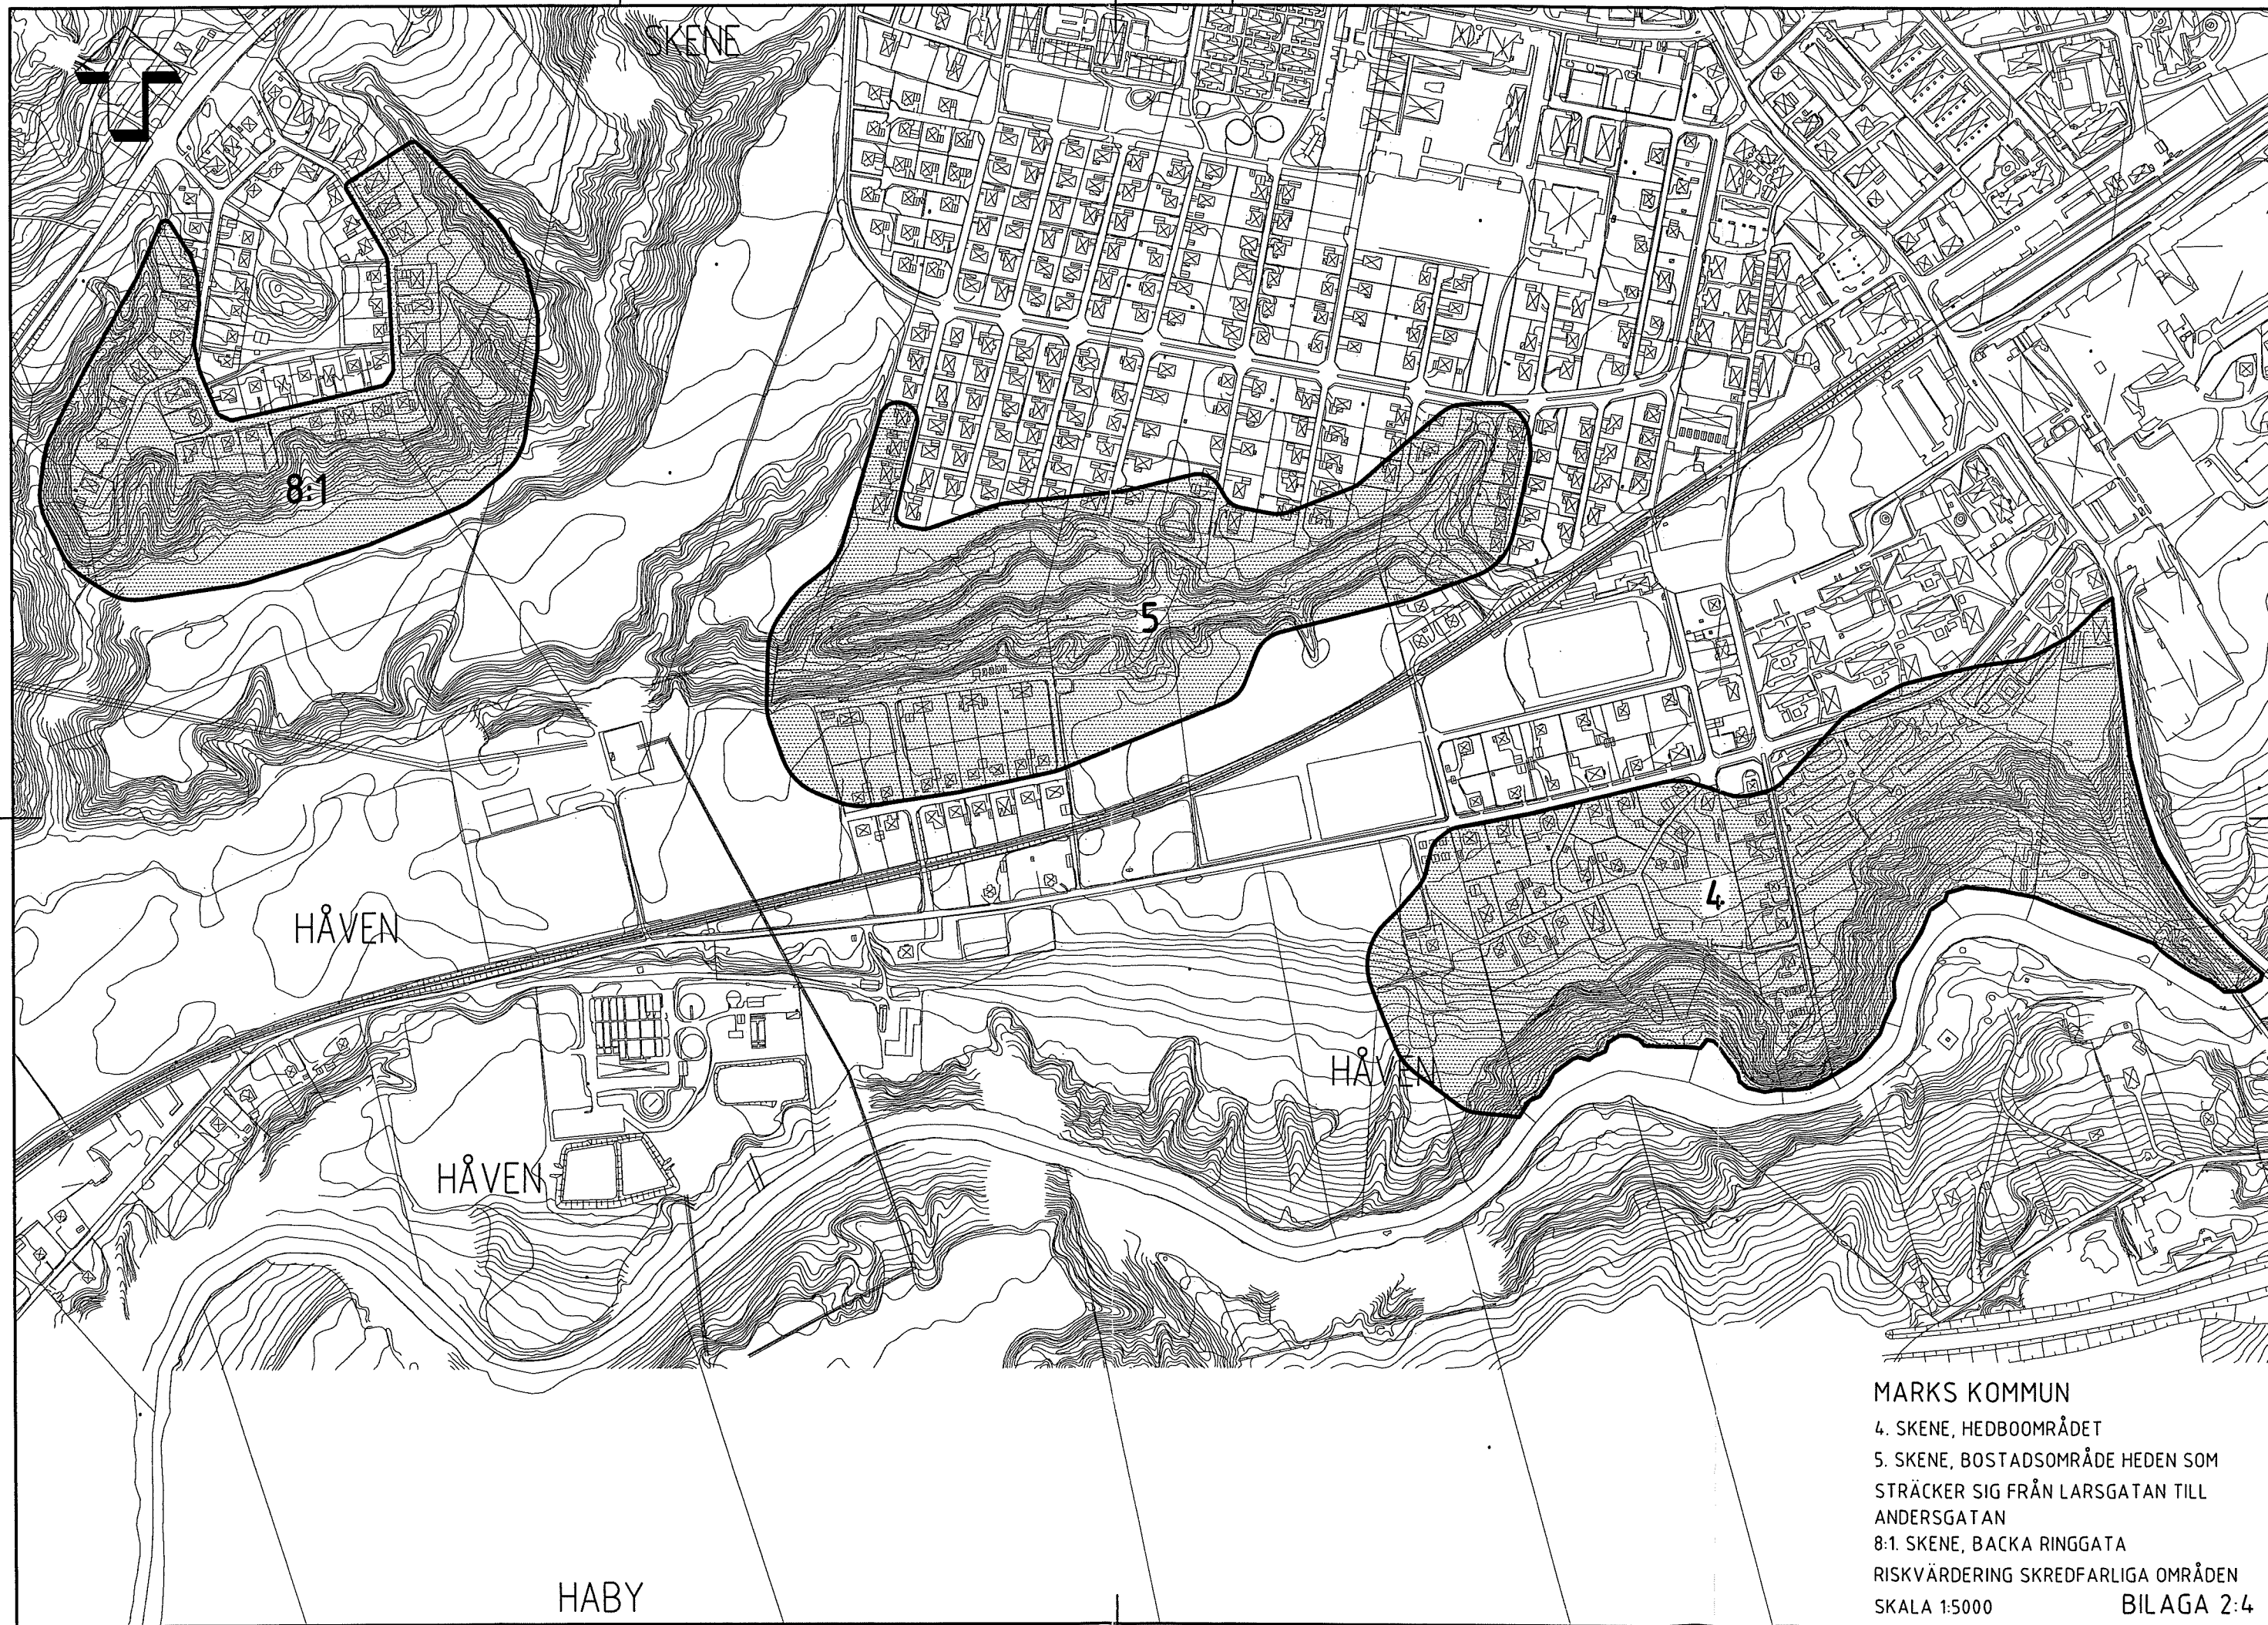
| 4. Skene, Hedboområdet. | 1,0-1,5 | Nej,<br>hög-<br>sensitiv | Bostadshus<br>Väg | Stor | Måttlig-<br>stor | Ja | Stor-måttlig<br>Vibrationer<br>vid tung trafik<br>på väg mm. | Översyn av tidigare utförda utredningar och uppgradering till detaljerad nivå enligt Skredkommisionens rapport 3:95, därefter eventuella kompletteringar. |
| 5. Skene, bostads-<br>område Heden och området som sträcker sig från Larsgatan till Andersgatan. | 0,9-1,1 | Nej | Bostadshus<br>Väg | Måttlig-stor | Måttlig | Ja | Måttlig | Detaljerad stabilitetsutredning föreslås. |

| 8:1. Skene, Backa Ringgata. | 1,2 före åtgärd<br>Minst 1,4 efter åtgärd | Nej | Bostadshus | Stor | Måttlig-stor | Ja | Liten | Översyn av genomförda stabilitetsförbättrande åtgärder (stödfyllning, avschaktning). |

4. SKENE, HEDBOOMRÅDET  
5. SKENE, BOSTADSOMRÅDE HEDEN SOM  
STRÄCKER SIG FRÅN LARSGATAN TILL  
ANDERSGATAN  
8:1. SKENE, BACKA RINGGATA  
RISKVÄRDERING SKREDFARLIGA OMRÅDEN  
SKALA 1:5000 BILAGA 2:4

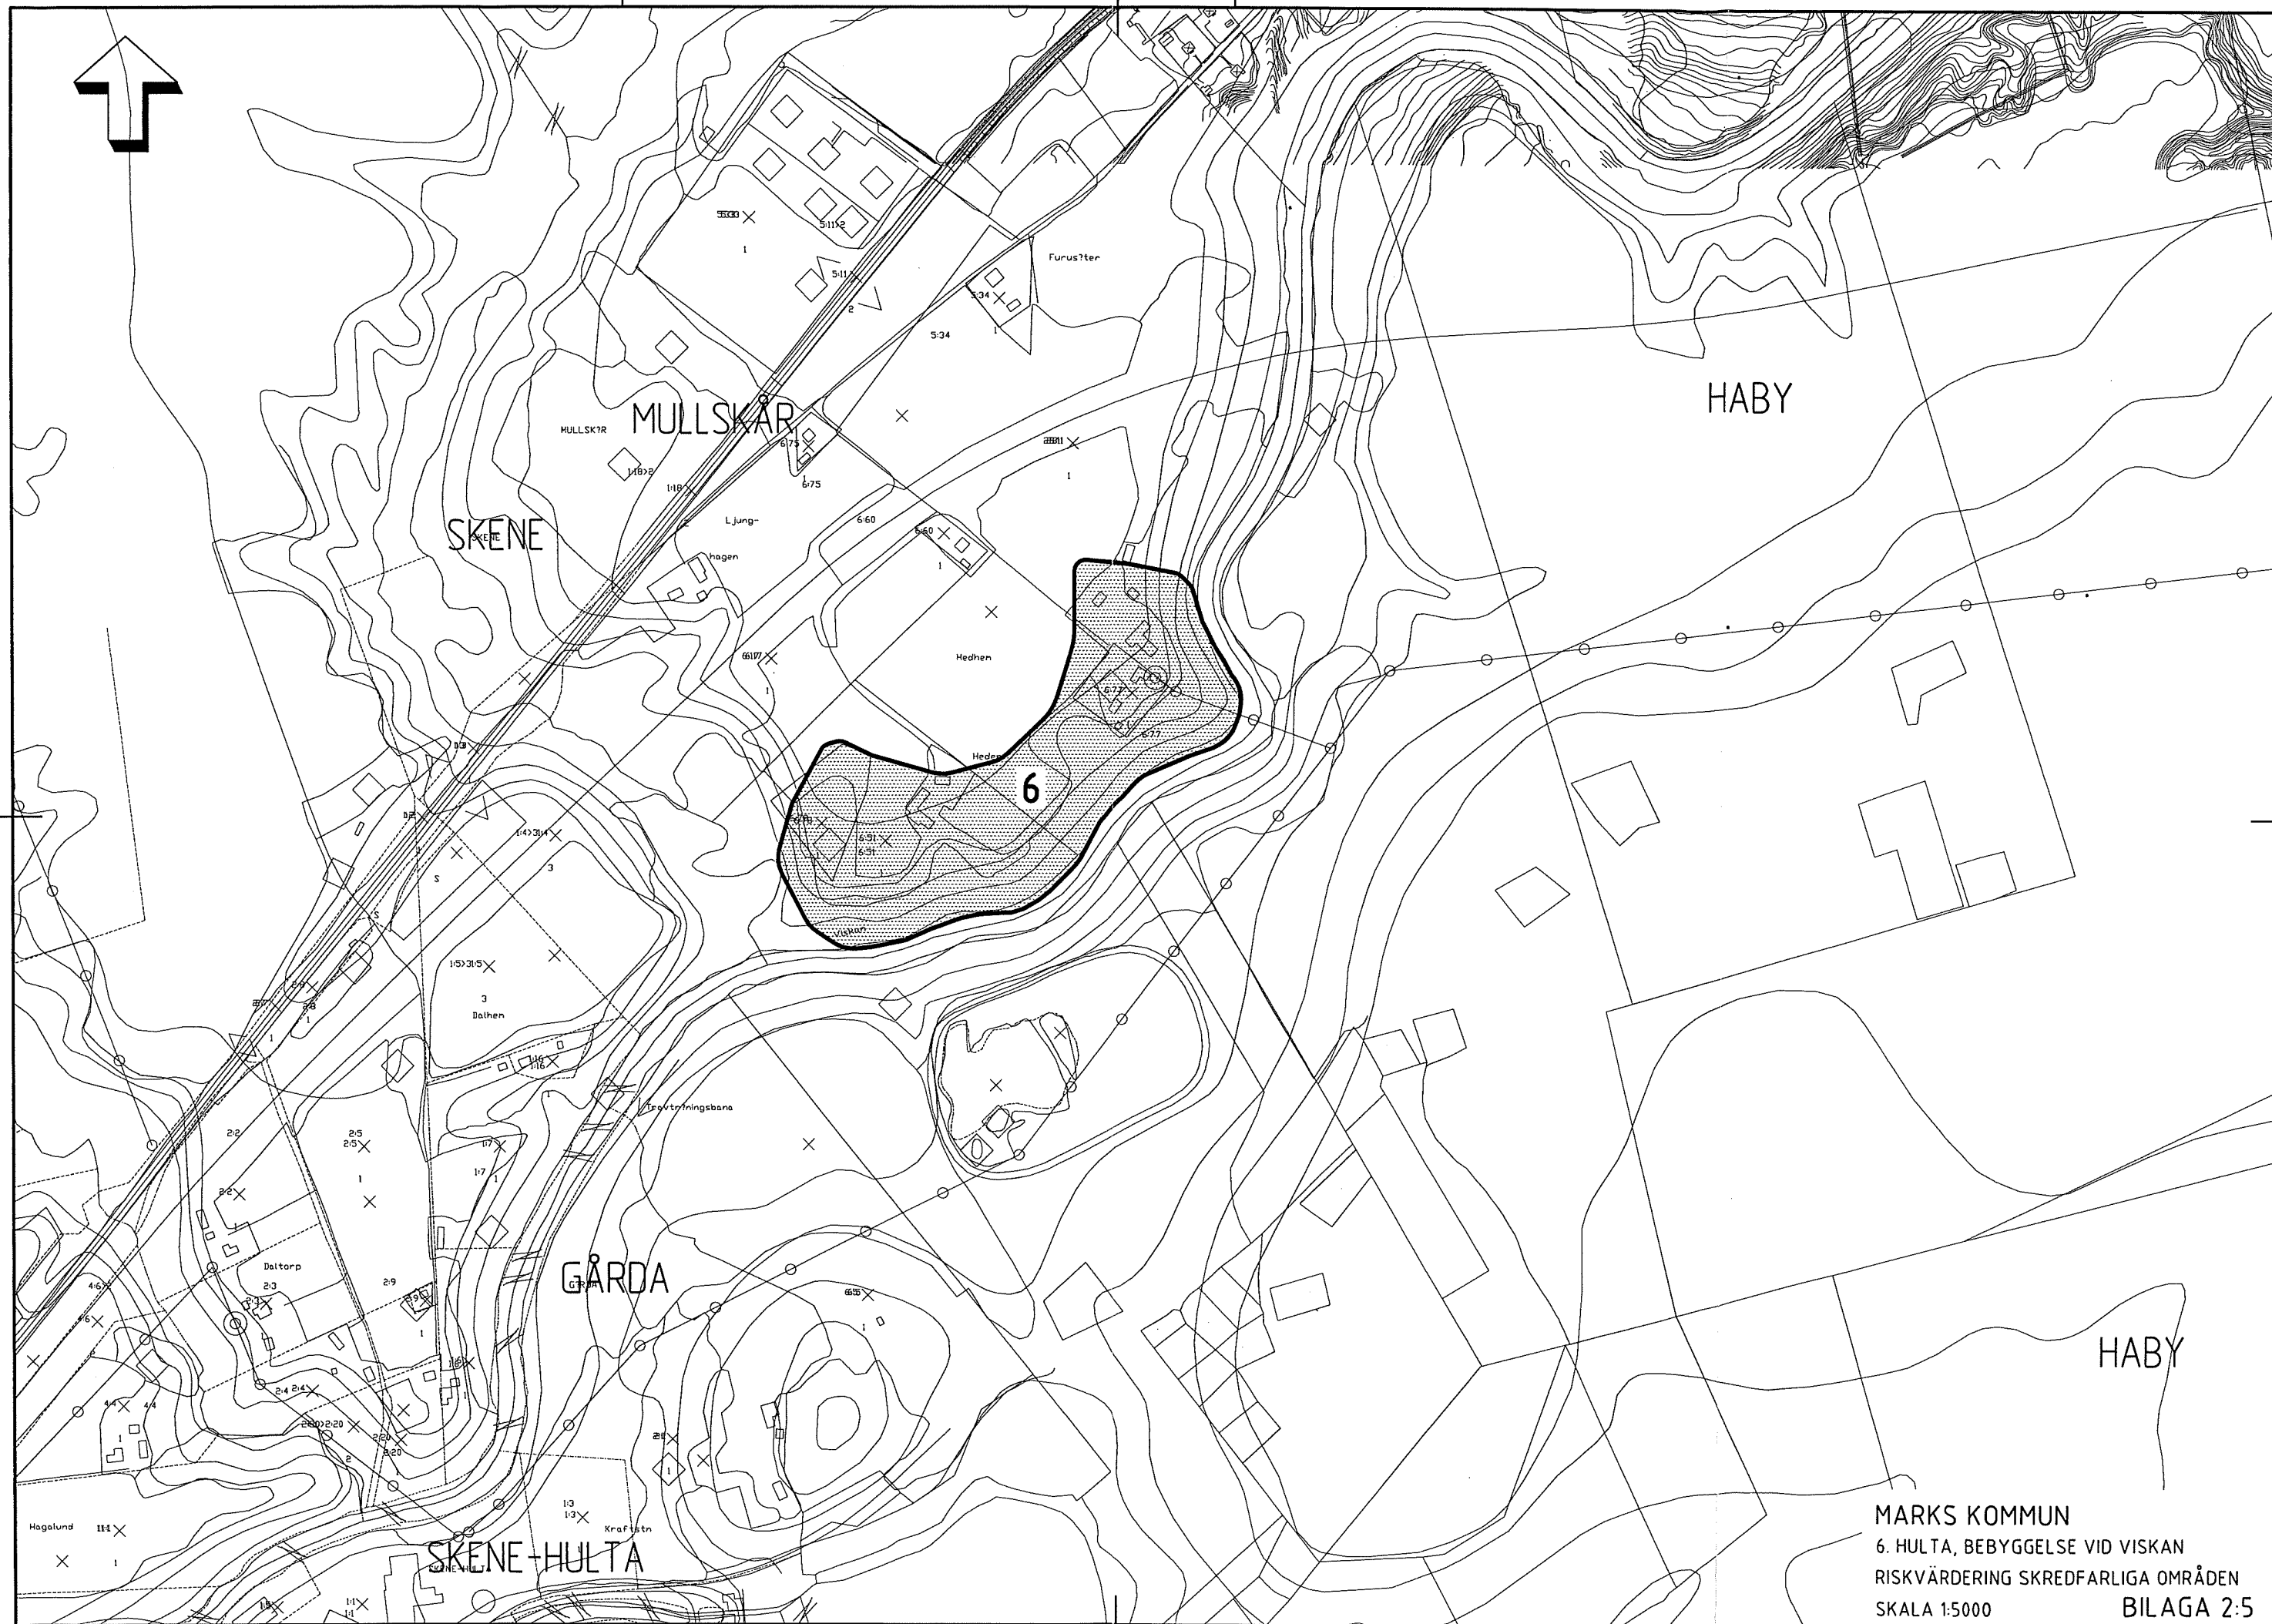
| 6. Hulta, bebyggelse vid Viskan. | 1,0-1,4 | Nej | Bostadshus<br>Ladugård | Måttlig-stor | Stor | Ja | Liten | Detaljerad stabilitetsutredning föreslås. |

MARKS KOMMUN  
6. HULTA, BEBYGGELSE VID VISKAN  
RISKVÄRDERING SKREDFARLIGA OMRÅDEN  
SKALA 1:5000 BILAGA 2:5

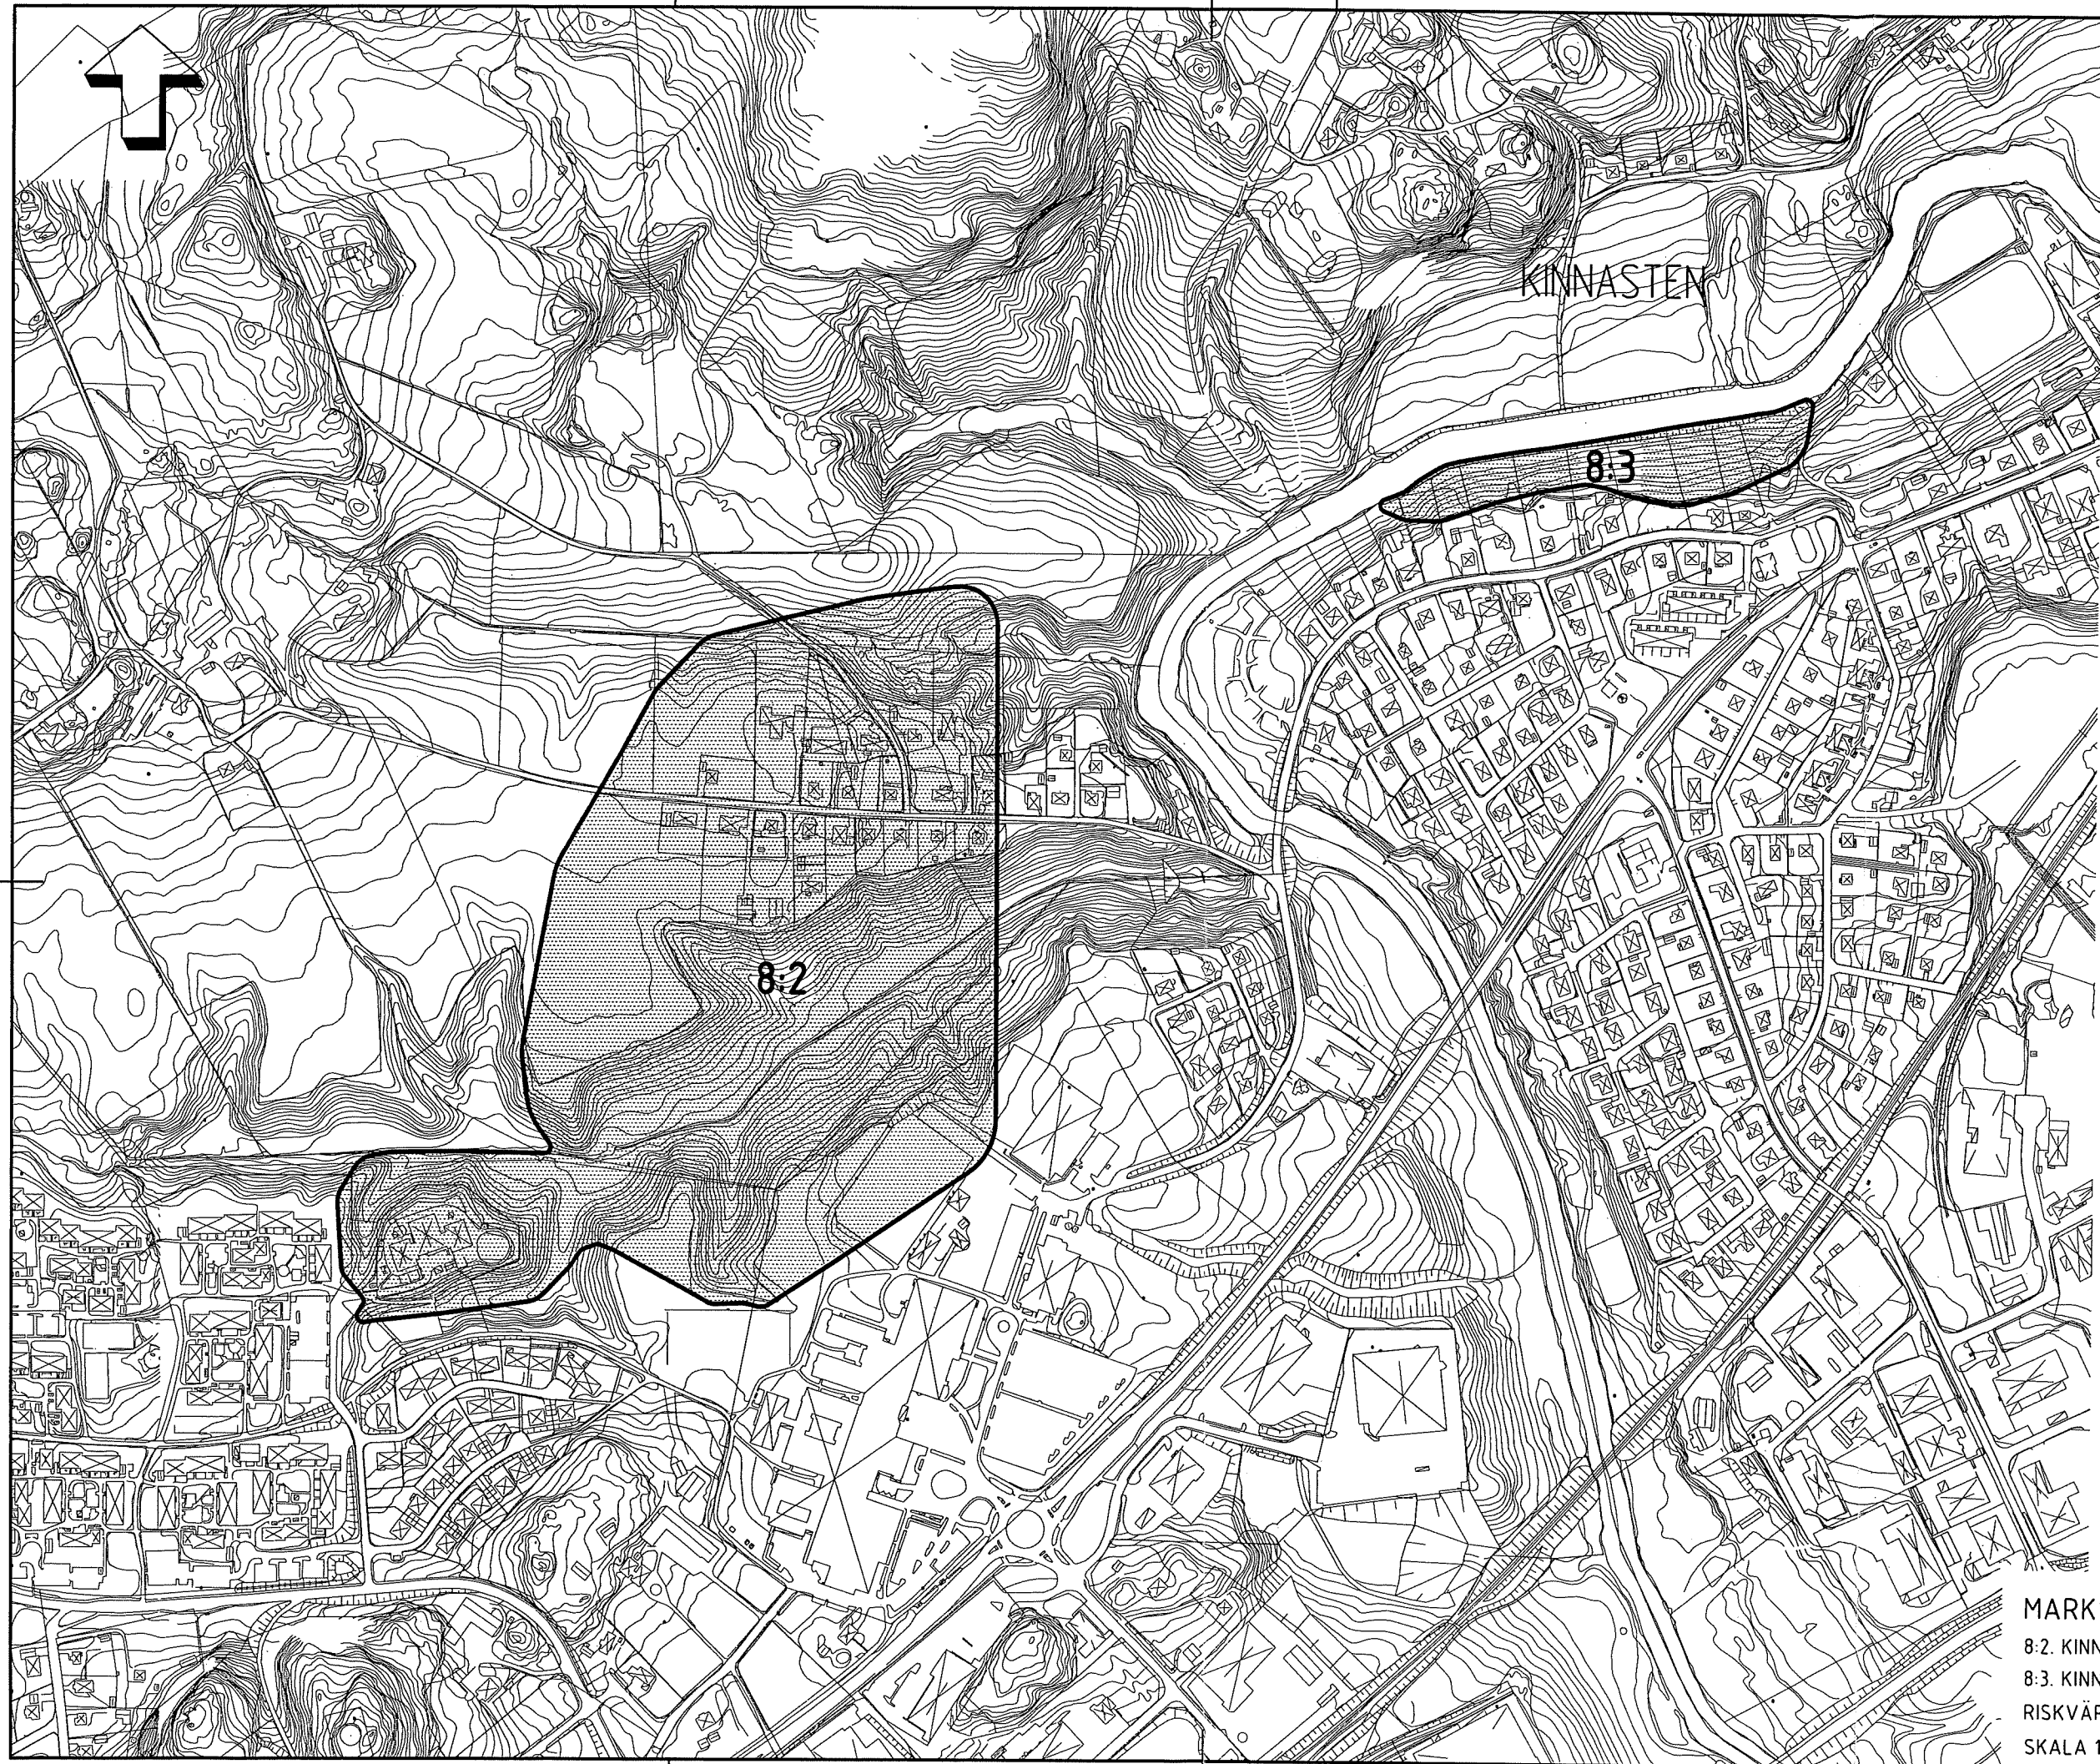
BILAGA 2:7

| 8:2. Kinna, Daghem, väster om Velingstorp. | - | Nej | Daghem | Måttlig-stor | - | - | Liten | Översyn och utvärdering av genomförd djupdränering. |
| 8:3. Kinna, Nynäsgatan. | Minst 1,3 efter åtgärd | Nej | Bostadshus | Stor | Stor | Ja | Liten | Översyn av genomförda stabilitetsförbättrande åtgärder (förflyttning av åfåra och stödfyllning) |

8:2. KINNA, DAGHEM VÄSTER OM VELINGTORP

8:3. KINNA, NYNÄSGATAN
