## Riskvärdering av skredfarliga områden

2007-11-26

På uppdrag av Marks kommun har GF Konsult AB utfört en riskvärdering av skredfarliga områden.

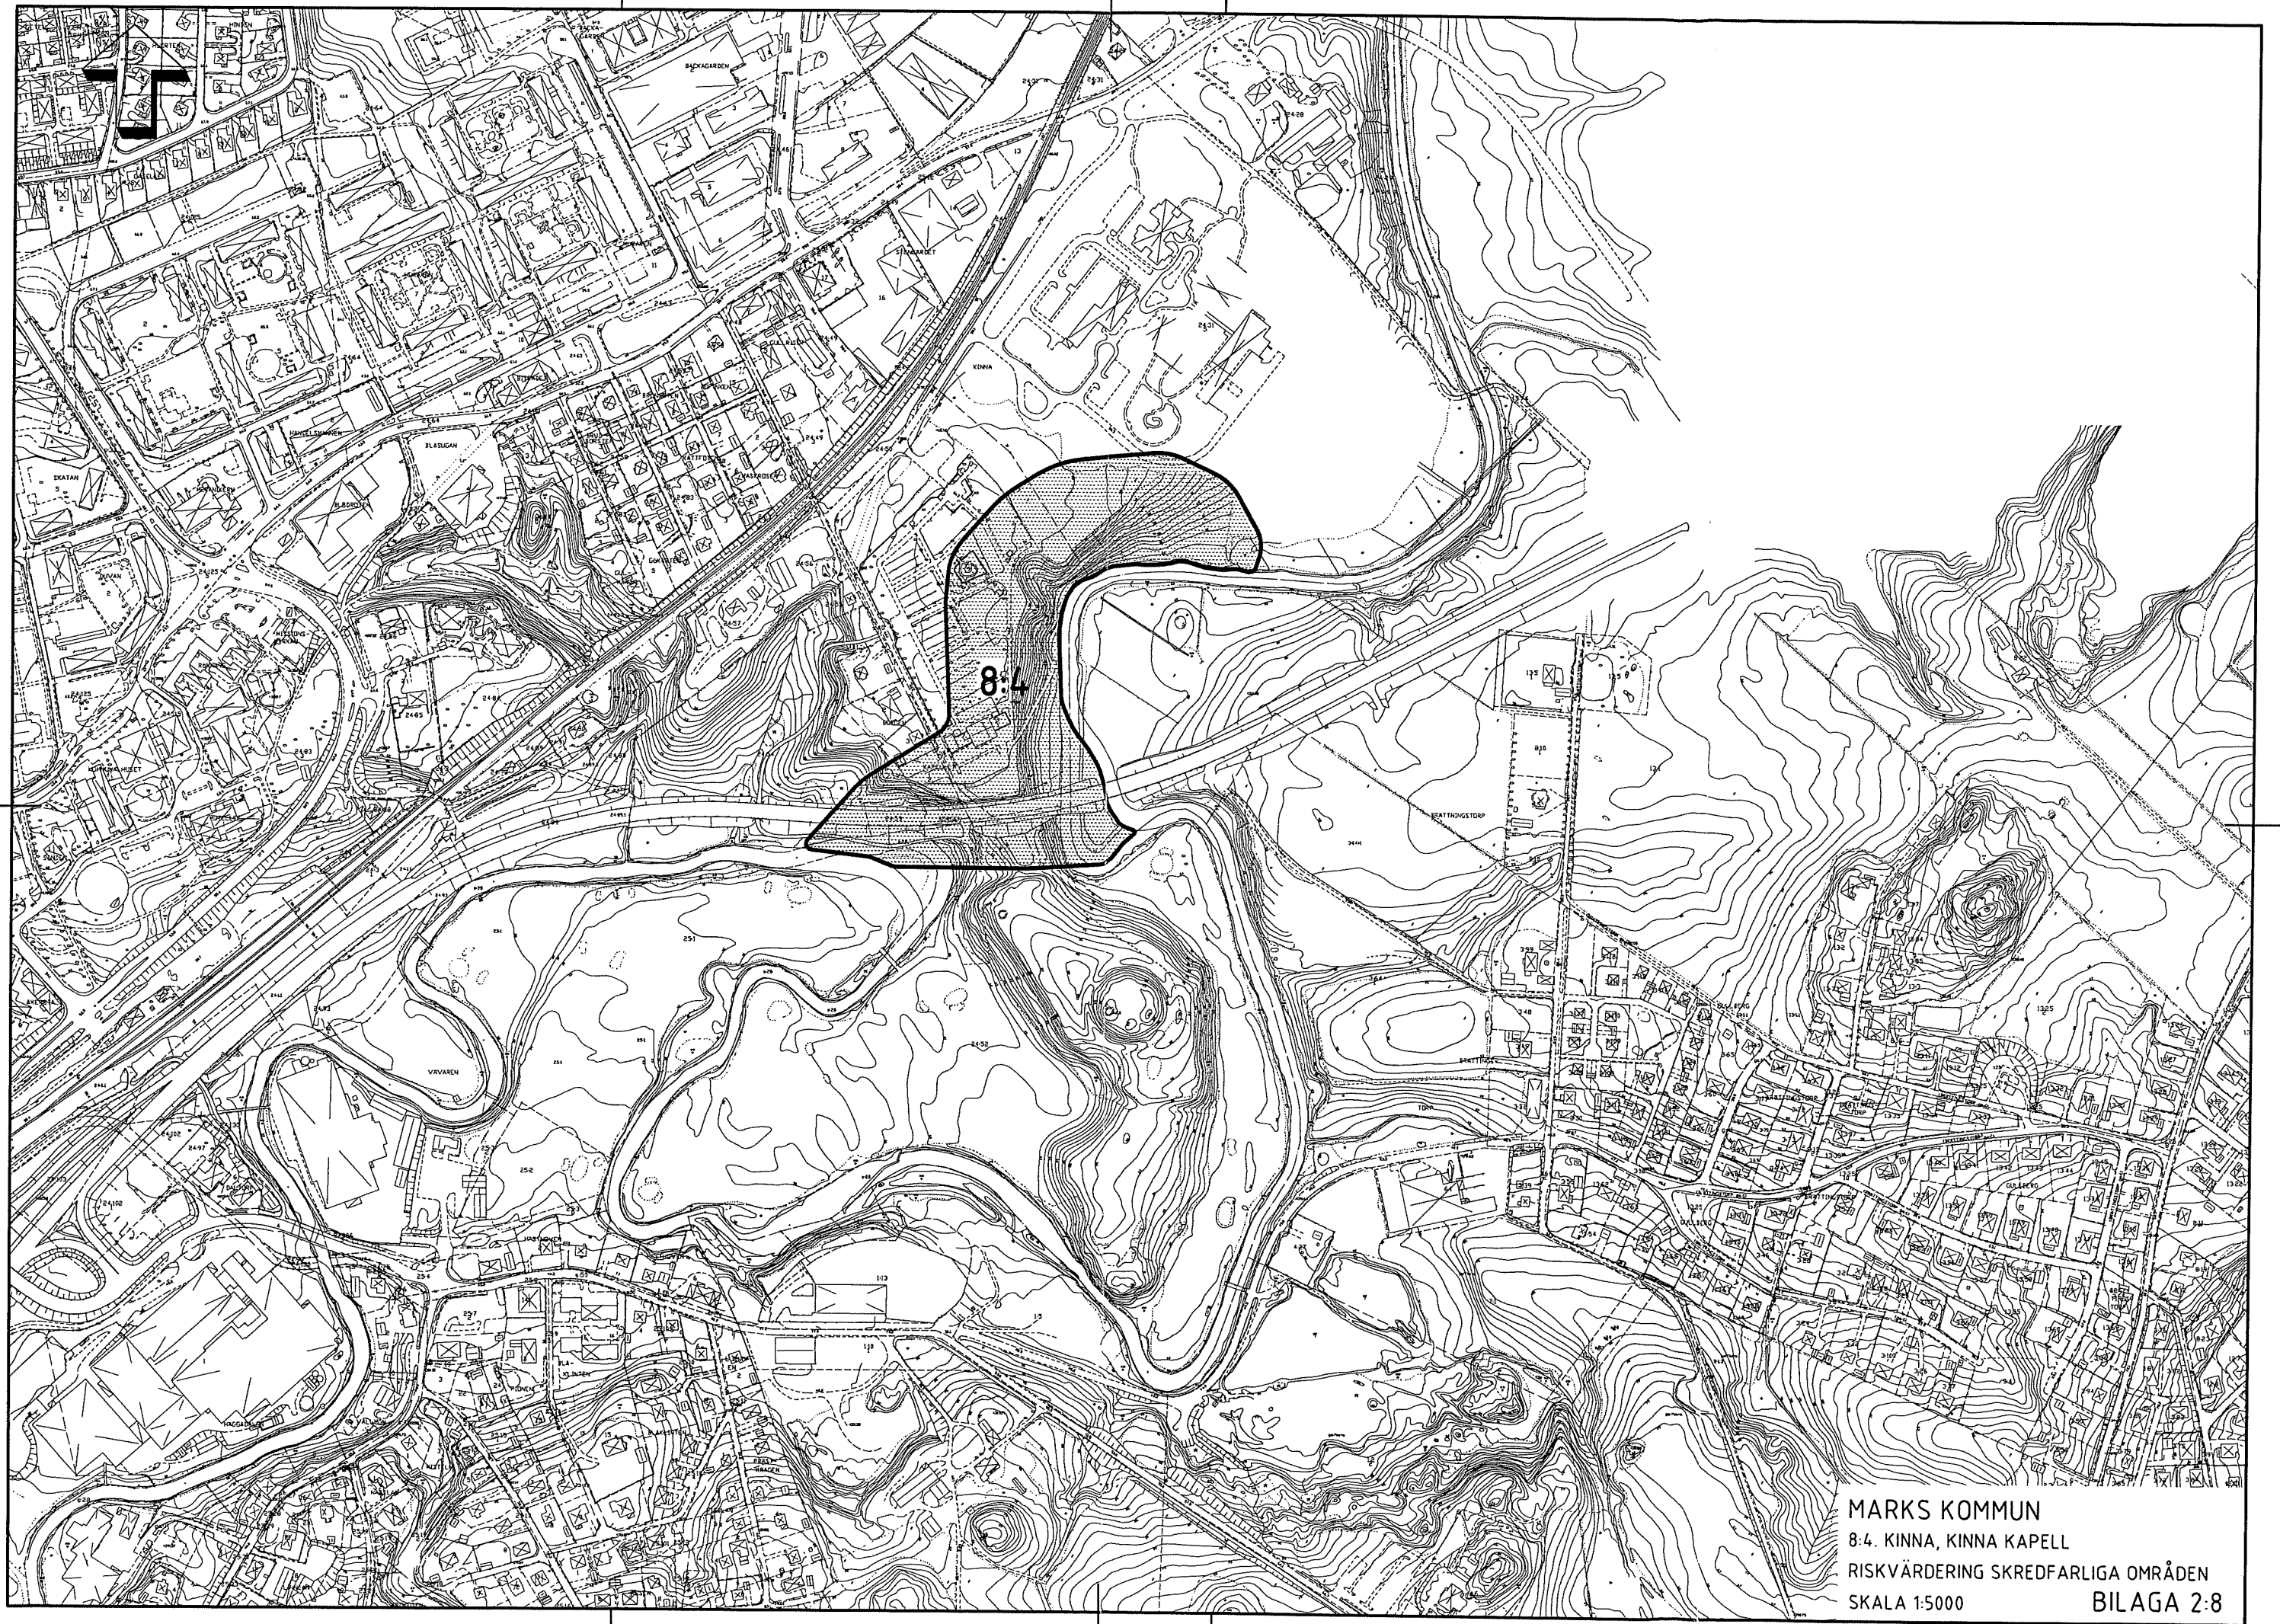
| 8:4. Kinna, Kinna kapell. | 0,8-1,9 före åtgärd | Nej | Kapell | Måttlig-stor | Stor | Ja | Stor<br>Vibrationer vid tung trafik på väg mm. | Översyn av genomförda stabilitetsförbättrande åtgärder (förflyttning av åfåra, stödfyllning och avschaktning). |

MARKS KOMMUN  
8:4. KINNA, KINNA KAPELL  
RISKVÄRDERING SKREDFARLIGA OMRÅDEN  
SKALA 1:5000  
BILAGA 2:8
