# PM GEOTEKNIK FÖR DETALJPLAN SKENE 72:1, KUNGSFORS FABRIKER

**SLUTRAPPORT  
2019-03-22**

**REV C 2021-01-28**

288428, Detaljplan Skene

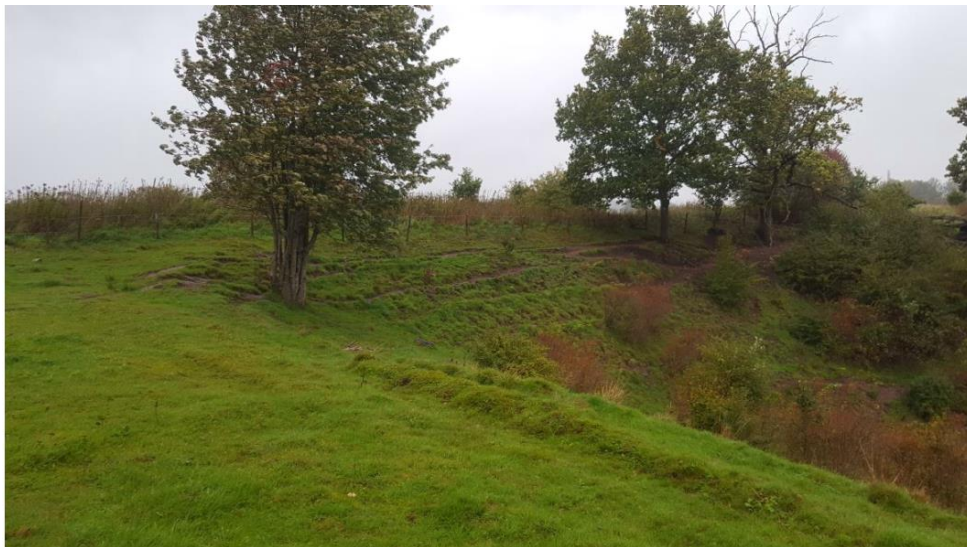
Figur 2 – Slänten ner mot Viskan med befintlig spillvattenledning i en vall vid släntkrön. Foto mot norr.

I området vid släntrönn (angränsande till planområdets gräns mot Viskan) finns en befintlig spillvattenledning (dim Ø600 mm) av betong. Ledningen är mycket viktig då den leder en stor del av centralortens spillvatten till Skene Avloppsreningsverk (ARV). Ledningen är anlagd på marken med en täckande jordfyllning, vilket skapar en ca 1,5 m hög vall i landskapet, se figur 2.

Marks kommun har inga uppgifter om när den anlades, men troligtvis är det i samband med anläggandet av Skene ARV på 1960-talet. Vid anläggandet av ledningen så har bla de inre (nordligaste) delarna av ravinerna fyllts upp likt en brygga för ledningen. Det finns inga uppgifter i övrigt på hur uppfyllningen utfördes eller hur ledningen är grundlagd.

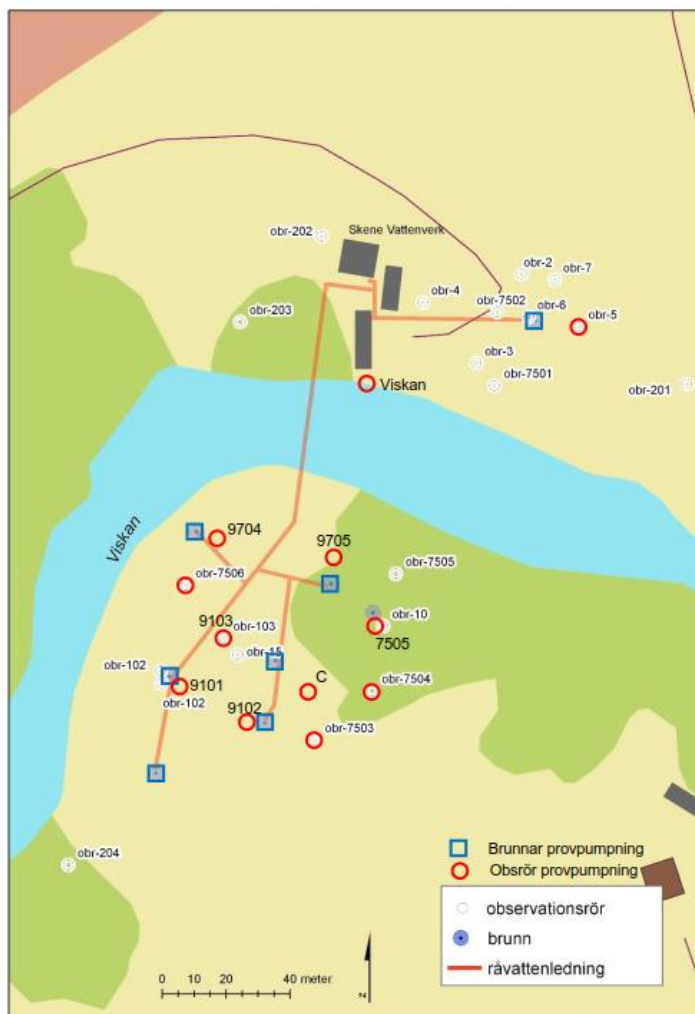
Figur 4. Lokalisering av brunnar och observationsrör vid Skene vattenverk, se vattenverkets läge i Figur 3. (Källa: Marks kommun. Sweco rapport "Skene Provpumpning" 2018-04-20).

I samband med utförda undersökningar av Tyréns AB 2018 har ett grundvattenrör installerats i undre magasinet (underliggande friktionslager under leran), borrhypunkt 18TYG02. Detta rör kan med fördel mätas framöver och utnyttjas som observationsrör vid provpumpningar.

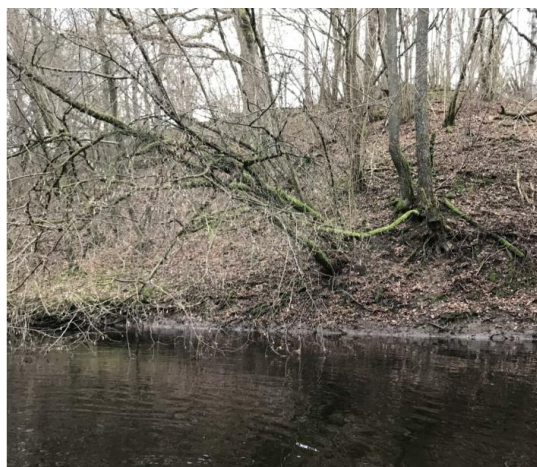
Figur 22 – Viskans strandkant

Figur 24 – Viskans strandkant.

I samband med utförd lodning i vattendraget år 2018 så utfördes dokumentation av erosionsförhållanden vid Viskans strand. Strandkanterna står generellt mycket brant, delvis helt lodräta se Figur 22-24. I de fall där pågående erosionsaktivitet (skredärr) i strandkanten var synlig, så mättes detta in. Vid fältundersökning observerades 1 st skredärr i Viskans norra slänt (i närheten av analyserad sektion B). Inmätning av skredärr framgår av ritning G01, tillhörande MUR. Observation gjordes i december när det rådde medelvattennivå i Viskan.

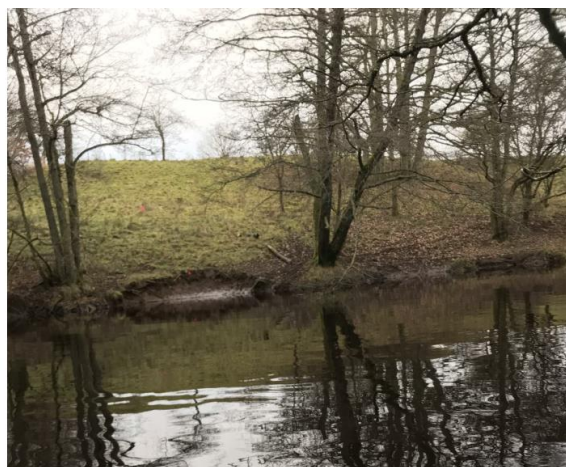
Figur 23 – Pågående erosion vid Viskans strandkant.
