## PLANERINGS PM/GEOTEKNIK

DEROME HUS AB

**Hedeborg etapp 1, Kinna, Marks kommun**

**ÖVERSIKTLIG GEOTEKNISK UNDERSÖKNING OCH UTREDNING FÖR DETALJPLAN**

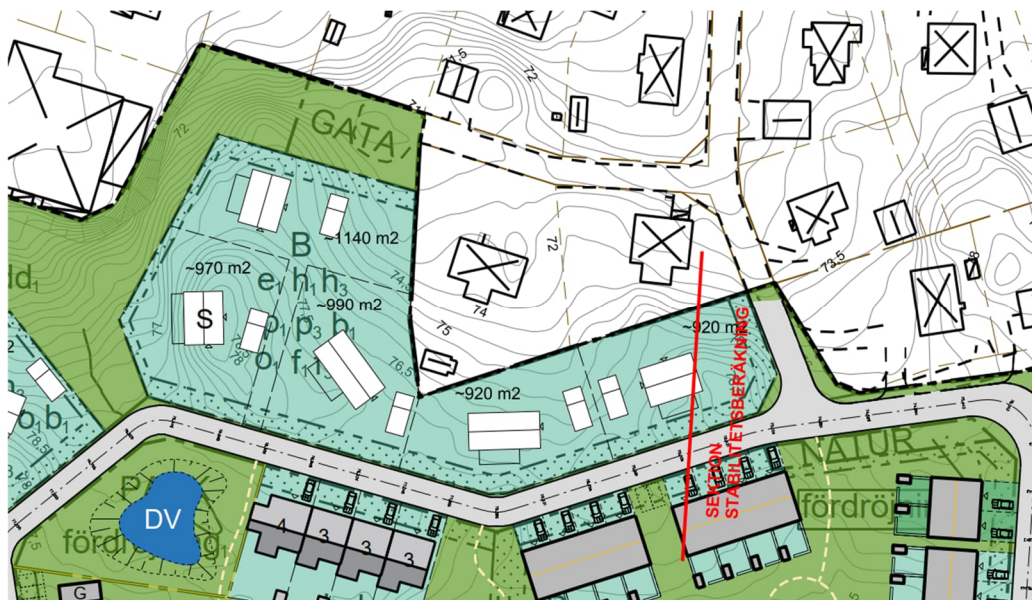
Figur 9: Plan med beräkningssektionens läge i förhållande till planerad och befintlig bebyggelse

Utförd stabilitetsberäkning visar på att totalstabiliteten är godkänd ( $F_{EN} > 1,0$ ) för såväl befintliga förhållanden som planerad bebyggelse.

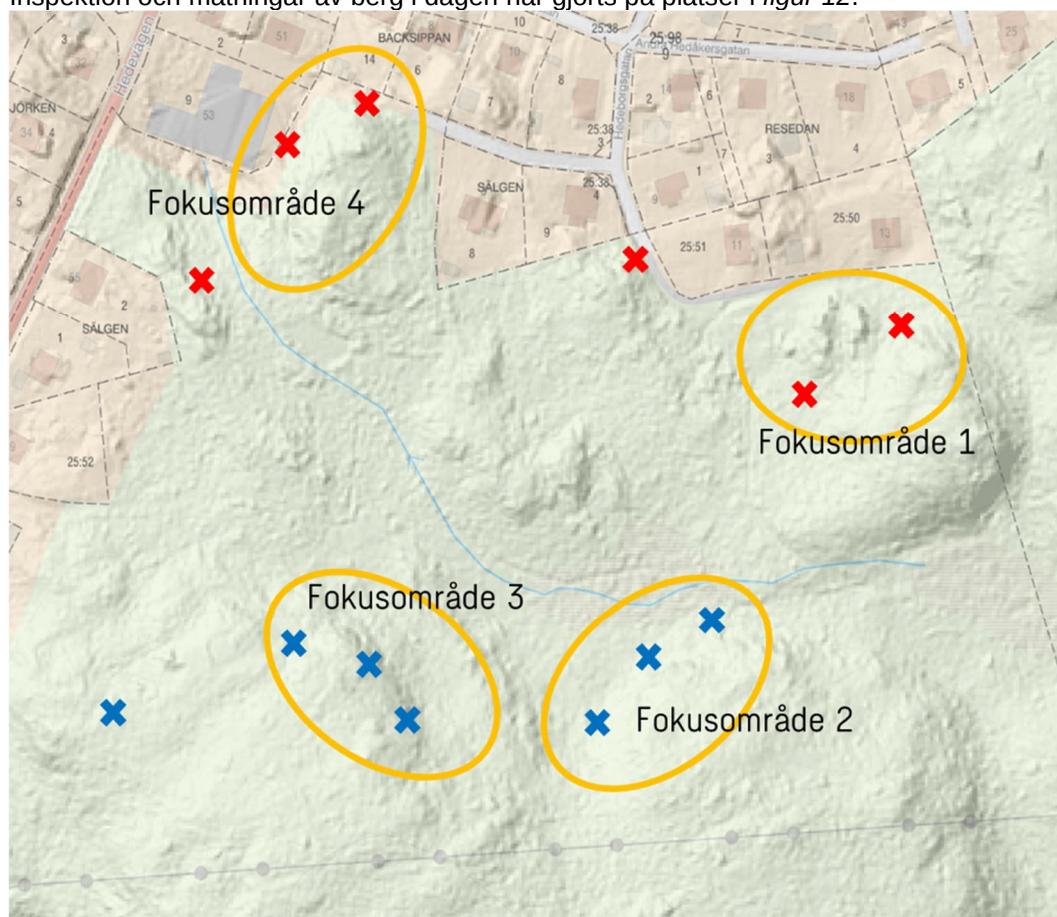
**Figur 12:** Översikt av fokusområdet med platser där mätning utförts på berg i dagen den 18:e November 2024 i blått och 8:e Maj 2025 i rött

Sprickkarteringen har gjorts vid alla blåa platser och i Fokusområde 4, enligt figur 12. Två huvudsprickgrupper har identifierats. Den tydligaste är orienterad väst-öst med en stupningsvinkel av 40° mot syd ost och den andra är orienterad nordöst-sydväst med nära vertikal stupning. Analysen har visat att de två sprickgrupper kan leda till blockbildningen.

Inom den södra delen av området speciell i Fokusområde 2 enligt Figur 12 finns naturliga bergslänter där spricksystemet i berget ger upphov till instabila block. Innan markarbeten med bergschaktning utförs i eller nära dessa slänter bör schaktens utformnings påverkan på blocken undersökas för att utröna behov av att stabilisera blocken. Spricksystemet i bergmassan kan i kombination med bergschaktens orientering ge upphov till blockbildning, innan bergschaktning utförs ska en detaljerad kartering av avtäckt berg utföras för att utröna behov av förförstärkning. Lösa block ska bortplockas.

I den norr-västliga delen som är Fokusområde 4 enligt *Figur 12* bedöms den naturliga och sprängda bergslanter som stabilt. Däremot är själva sprängda slänt mot Stenhuggeri (Backsippan 9) mycket påverkat, ser *Figur 13-15*. Det kan inte uteslutas att block komma falla ut under arbeten på släntkrönen. Innan arbete påbörjas ska slänten åtgärdas med en skrotningsinsats för att ta ner lösa block.
