## SÄTILA 4:3 - DETALJPLAN

PM GEOTEKNIK (PM/GEO)

# Sätla 4:3 - Detaljplan

PM Geoteknik (PM/Geo)

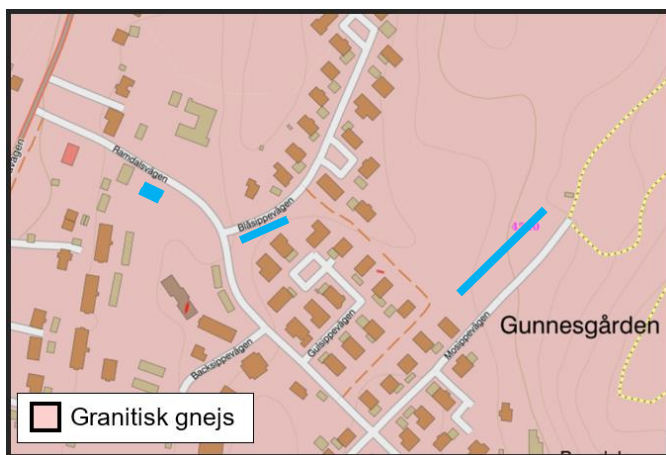
Figur 6.1. Utdrag ur SGU:s berggrundskarta som visar bergarterna inom undersökningsområdet (SGU, 2026). Blå markering visar ungefärligt läge för bergslänter och -skärning.

Enligt SGU består berggrunden i området av en granitisk gnejs, se Figur 6.1. Inga karterade svaghetszoner redovisas i området, inte heller finns någon lineamentstolkning som tyder på förkastningar i berggrunden.

Kartering av berget på plats överensstämmer med SGU:s berggrundskarta. Berggrunden består av en förgnejsad granit med tydlig foliation. Bergmassan är röd till gråröd och medelkornig med slipade hållar. Berg är av god kvalitet med stort sprickavstånd och endast ytvittrat med missfärgning av sprickytor.

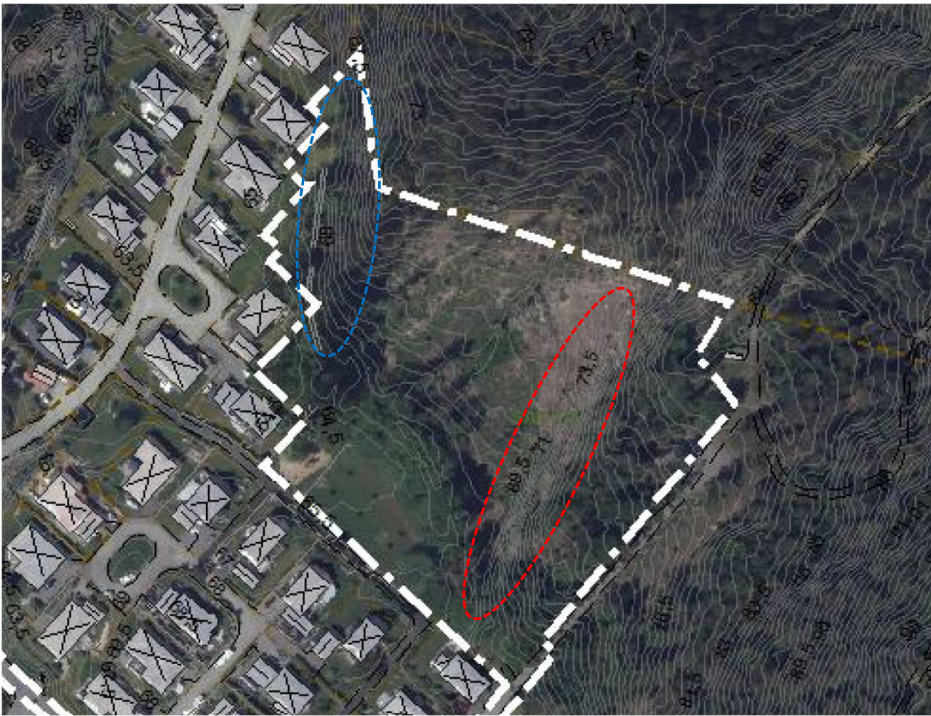
Figur 3.1. Röd och blå slänt.Figur 3.1

Inom området för bebyggelse och park har två slänter dokumenterats, se röd och blå markering i Figur 3.1

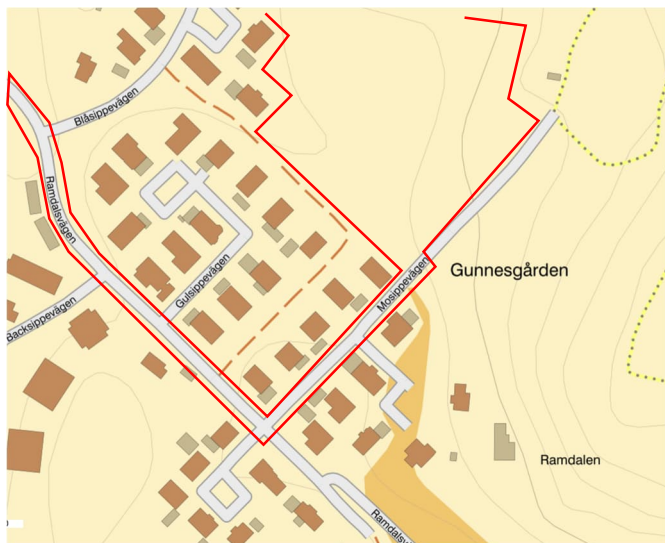
Figur 3.5. Aktsamhetsområde (se mörkgult) för förutsättningar för skred i finkornig jordart (SGU, 2026) i angränsning till planområdet (se röd markering).

Enligt SGU:s kartvisare *Förutsättningar för skred i finkornig jordart* förekommer ett aktsamhetsområde i anslutning till öst om planområdet, se Figur 3.5.

Vid utfört platsbesök iaktogs inget som sågs som risk för skred i anslutning till planområdesgränser. Se Figur 3.6 för bilder vid aktsamhetsområdet.

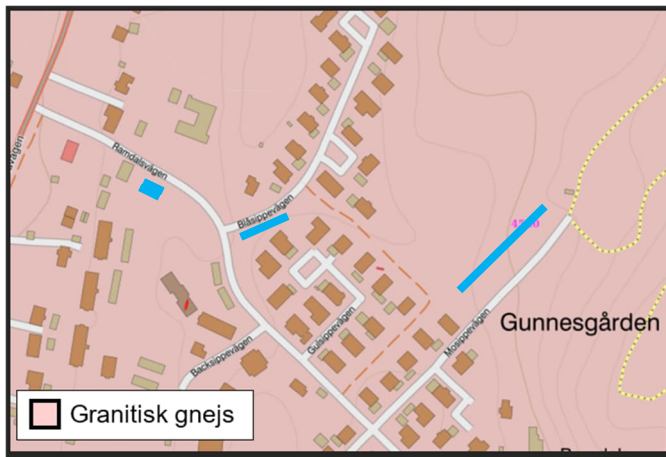
Figur 3.9. Utdrag ur SGU:s berggrundskarta som visar bergarterna inom undersökningsområdet (SGU, 2026). Blå markering visar ungefärligt läge för bergslänter och -skärning.

Enligt SGU består berggrunden i området av en granitisk gnejs, se Figur 3.9. Inga karterade svaghetszoner redovisas i området, inte heller finns någon lineamentstolkning som tyder på förkastningar i berggrunden.

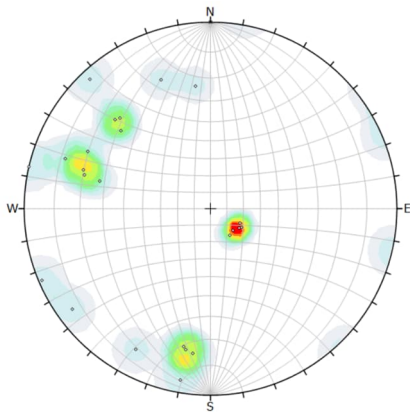
Figur 3.10. Stereonät med sprickors karterade orientering.

Berggrunden består av en förgnejsad granit med tydlig foliation. Bergmassan är röd till gråröd och medelkornig med slipade hållar. Berg är av god kvalitet med stort sprickavstånd och endast ytvittrat med missfärgning av sprickytor. Karterade sprickavstånd är cirka 0,4 – 2 m, bergmassan är ovittrad med endast missfärgning av sprickytor. Se Figur 3.10 för karterade sprickors orientering.

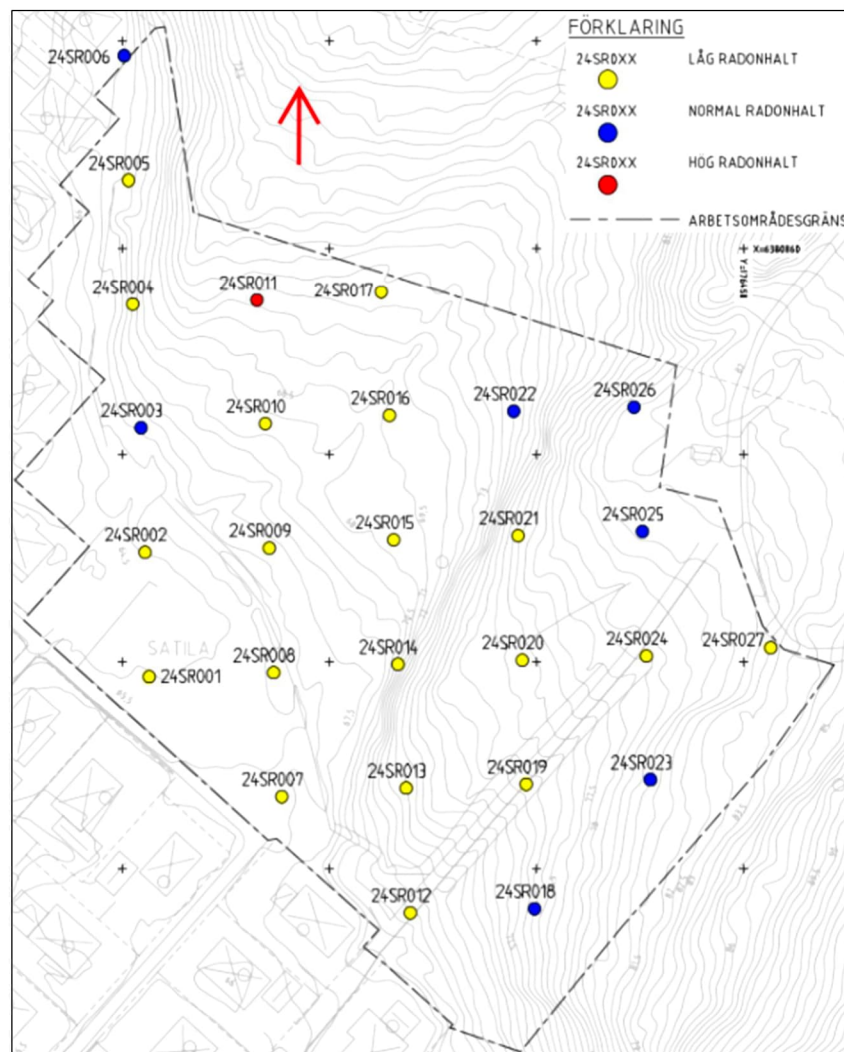
Figur 6: Utförda radonmätningar där gul är låg radonhalt, blå är normal radonhalt och röd är hög radonhalt, taget från planritning G-10.1-002.

Radonmätning med spektrometer har utförts i 27 undersökningspunkter. Radonnivåerna erhållet från fältarbetet redovisas i Bilaga 8. Undersökningspunkternas läge och klassning redovisas i planritning G-10.1-002. Radonmätningen utfördes i borrhål på djup som varierar mellan 50 och 70 cm, 75 mm i Ø. Området har i sin helhet klassats som normalradonmark.

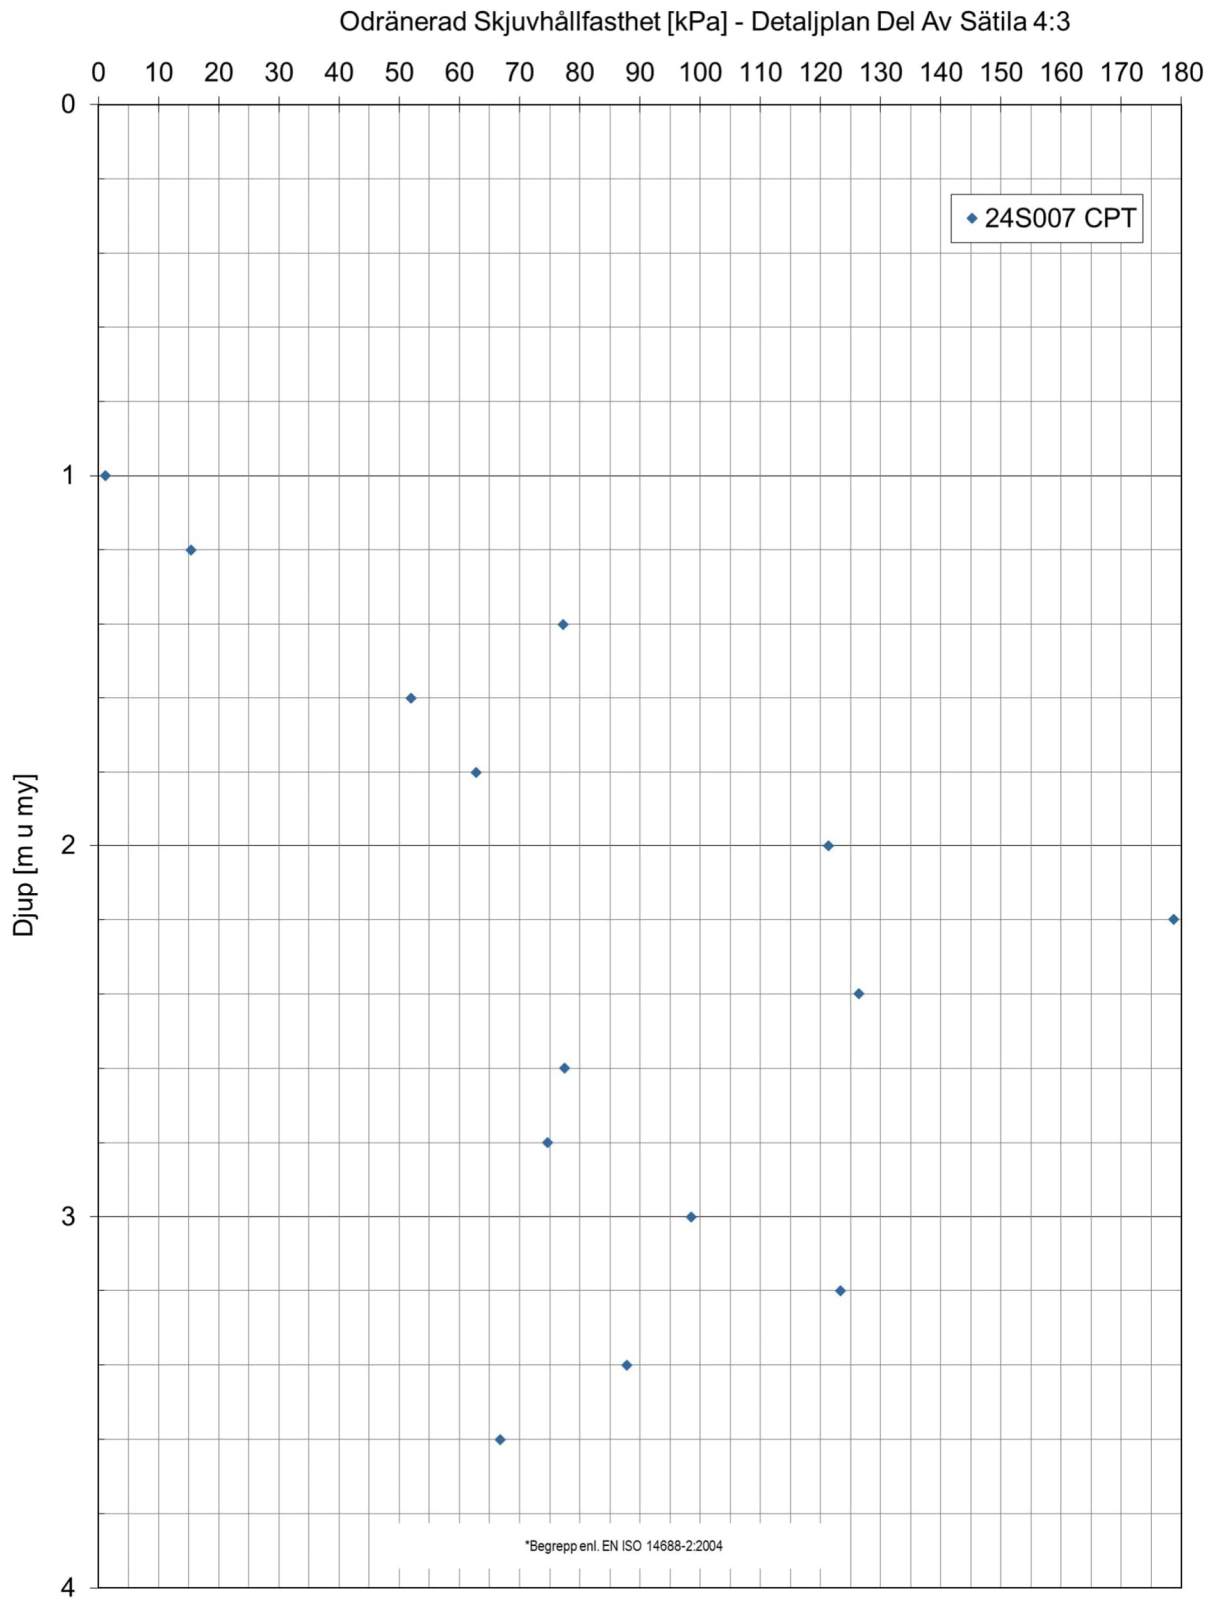
| Material | Beteckning | Materialtyp | Tjälfarlighetsklass |
|---|---|---|---|
| sandig MULLJORD | saMu | 6A | 3 |

Figur 2 visar härledda värden för odränerad skjuvhållfasthet från CPT-u försök. Värdena varierar mellan 1,2–178,7 kPa. Värdena är korrigerade med erhållen konflytgräns från laboratorieförsök samt erfarenhetsvärde.

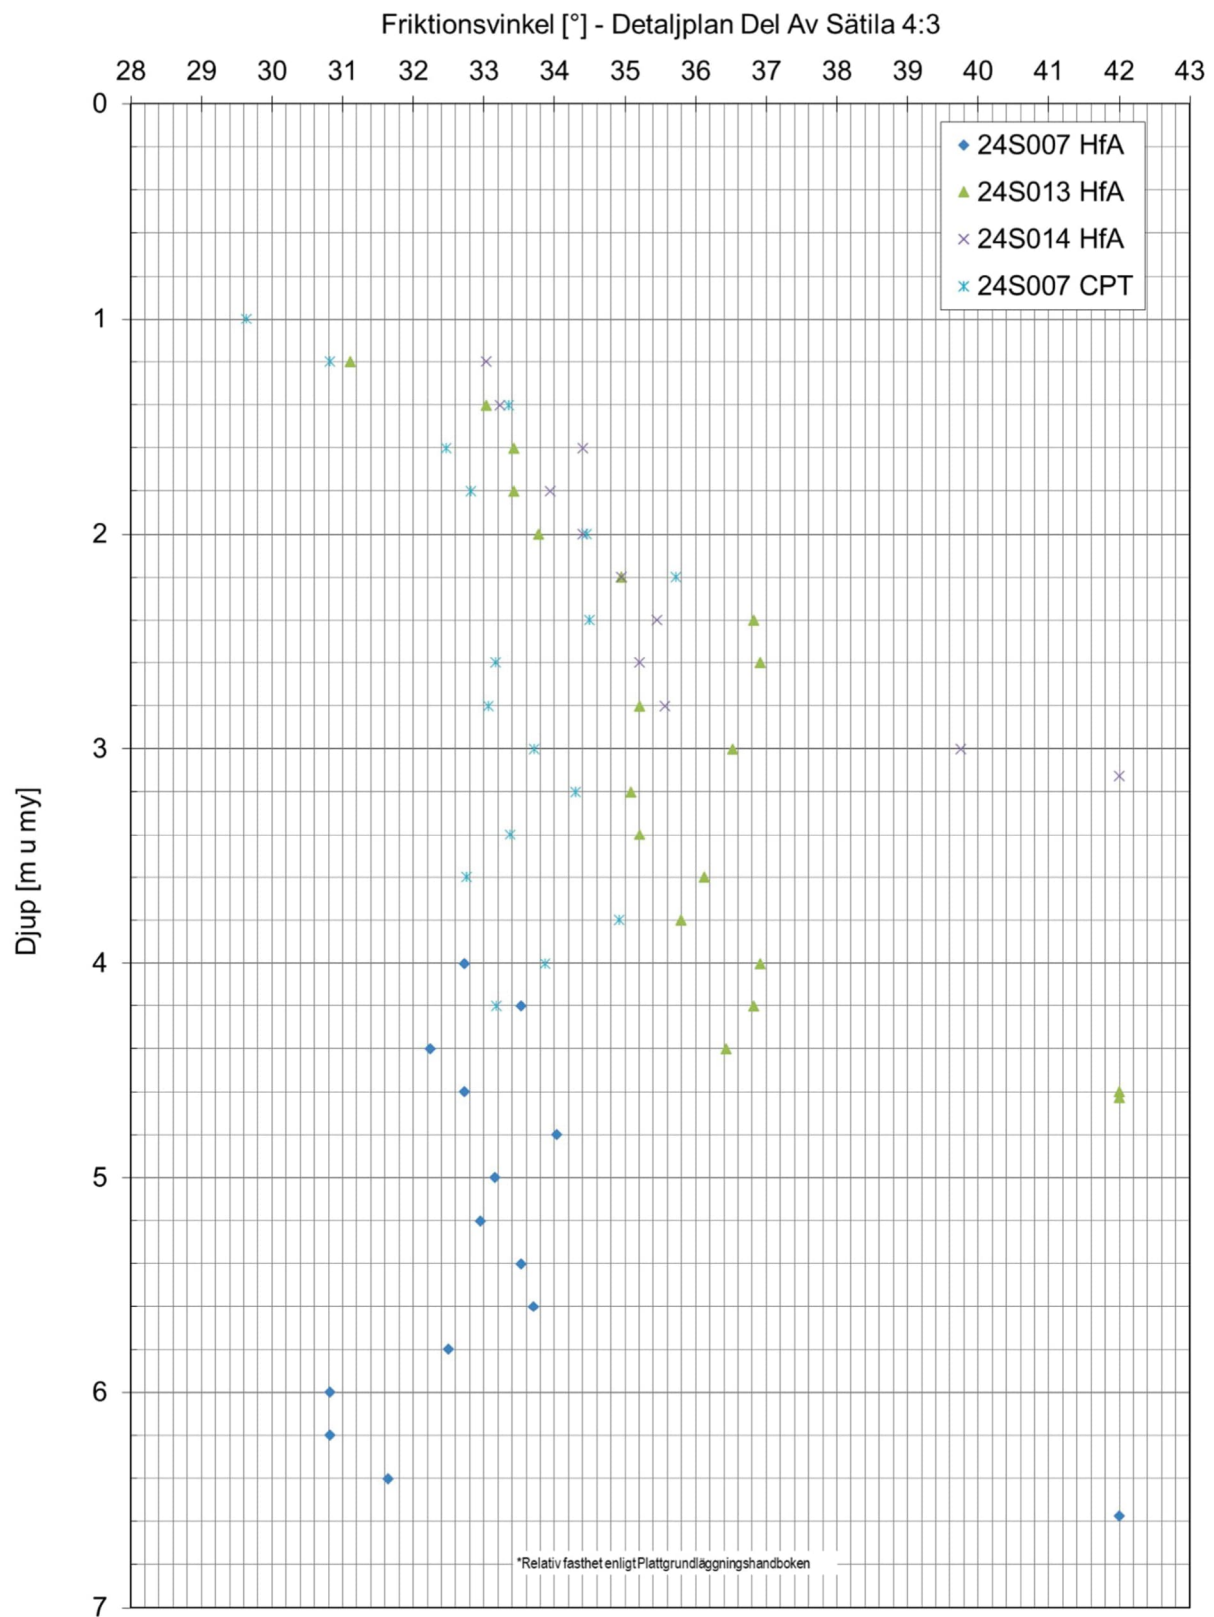
Figur 3: Härledda värden för friktionsvinkeln.

Figur 3 visar härledda värden för friktionsvinkel i fyllning från Hfa-sondering och CPT-u Sondering. Värdena varierar inom spannet  $29,6^\circ - 42^\circ$ .

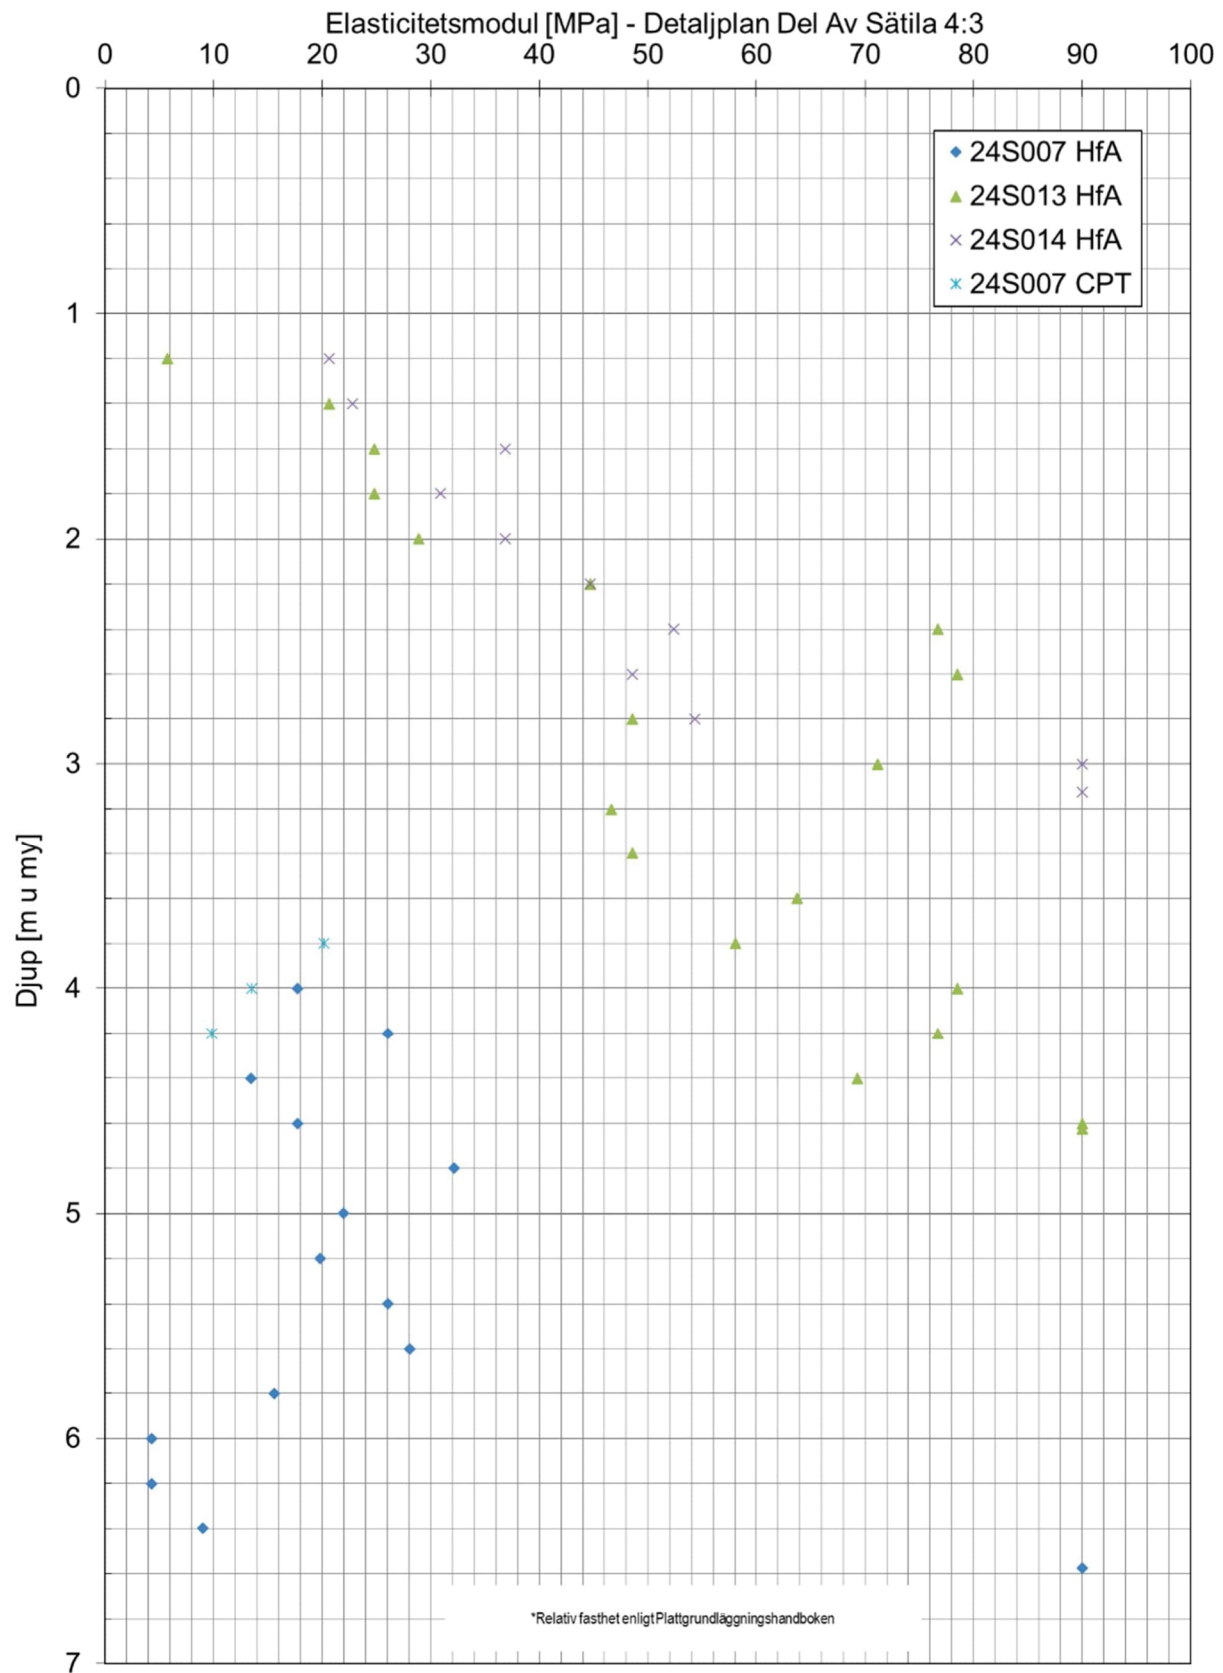
Figur 4: Härledda värden för E-modul i friktionsjord.

Figur 4 visar härledda värden för E-modulen för friktionsjord som har utvärderats från HfA-sondering och CPT-u sondering. E-modulen varierar mellan 4,3 – 90 MPa för friktionsjord.

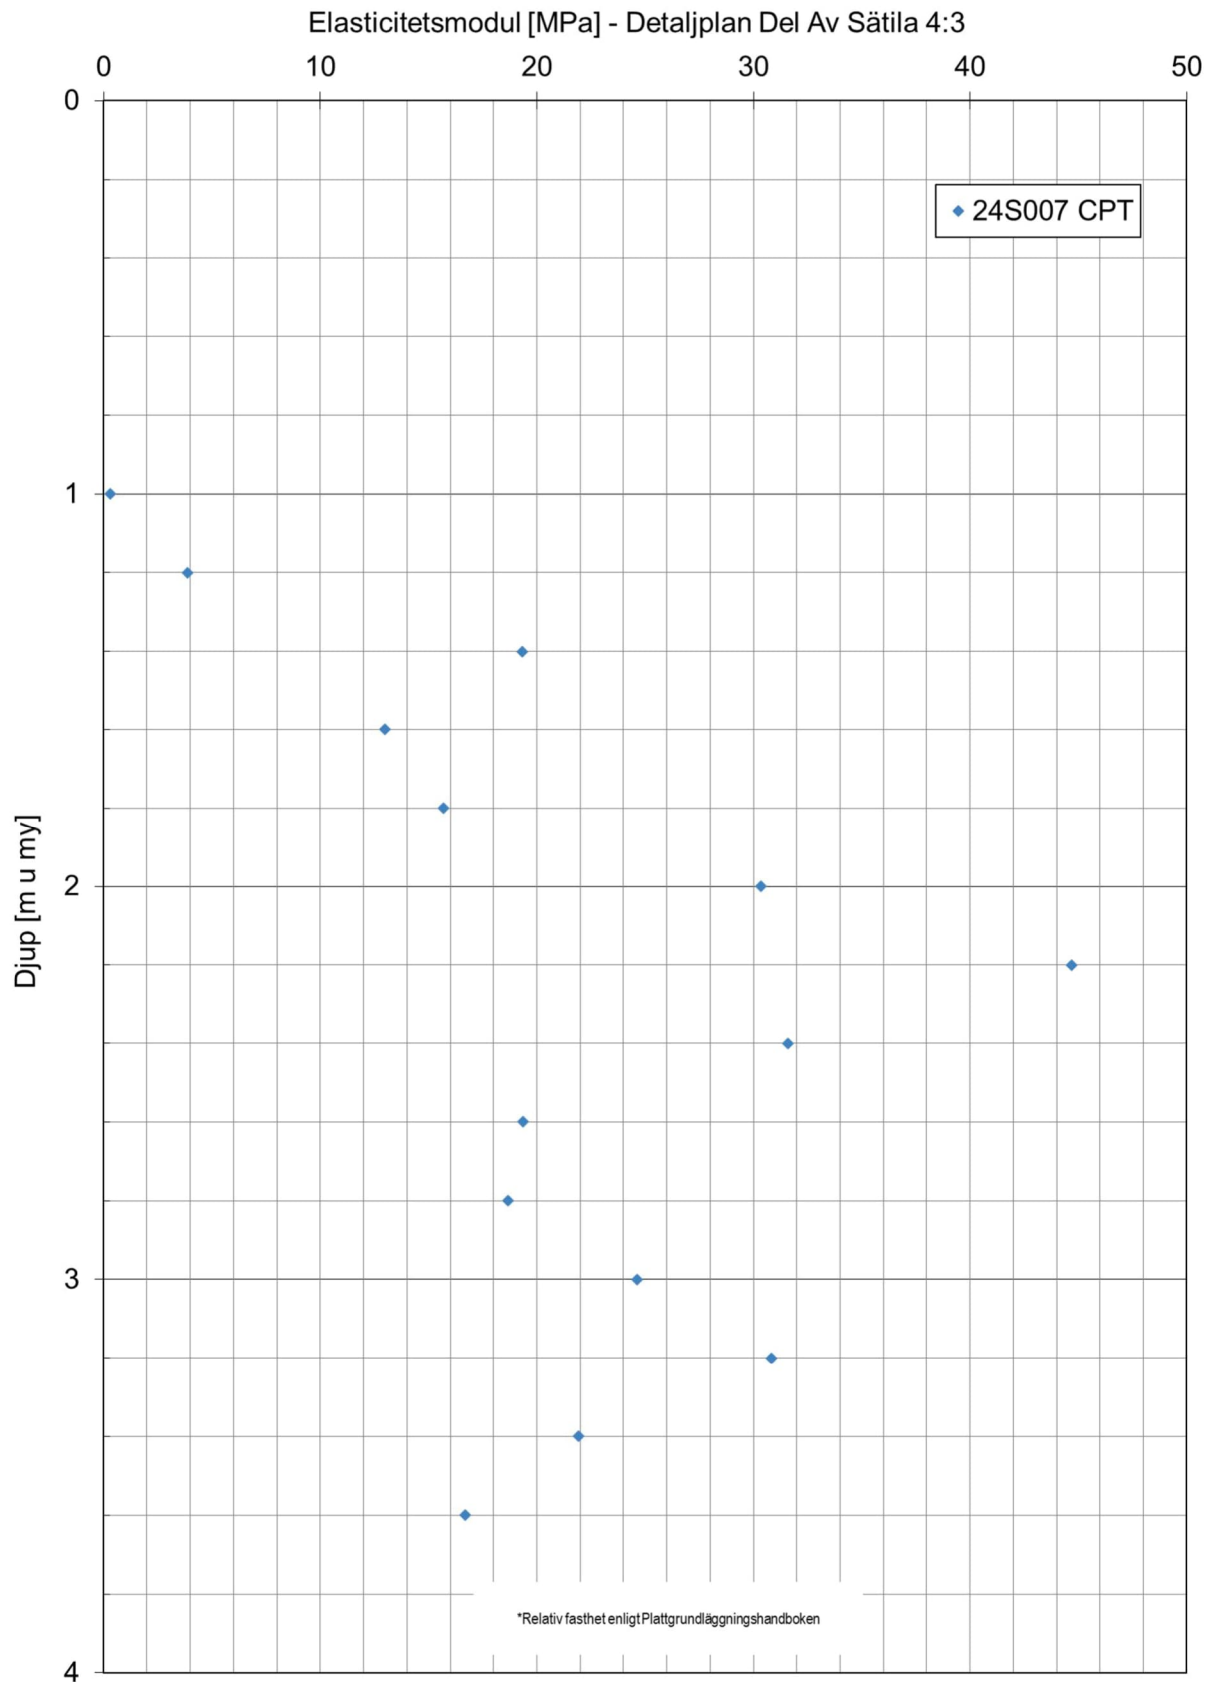
Figur 5: Härledda värden för E-modul i kohesionsjord.

Figur 5 visar härledda värden för E-modulen för kohesionsjord som har utvärderats från CPT-u sondering. E-modulen varierar mellan 0,3 – 44,7 MPa.
