# Örby Vännåkra 2:81 Detaljplan

## Projekterings PM Geoteknik/Bergteknik

Datum  
2022-12-22  
G.nr  
G21159

Beställare  
Marks Kommun

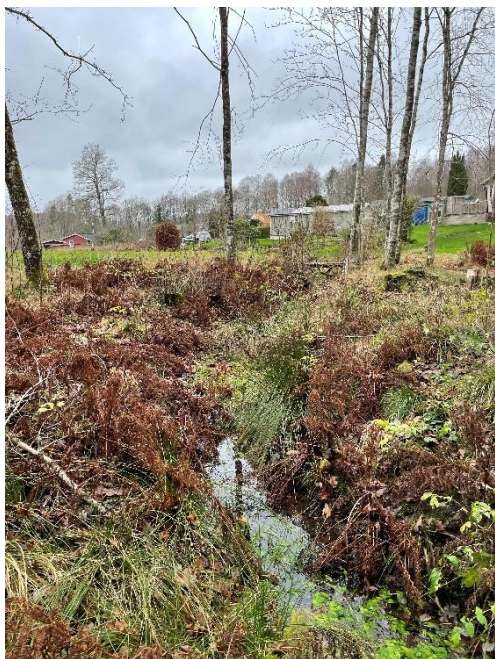
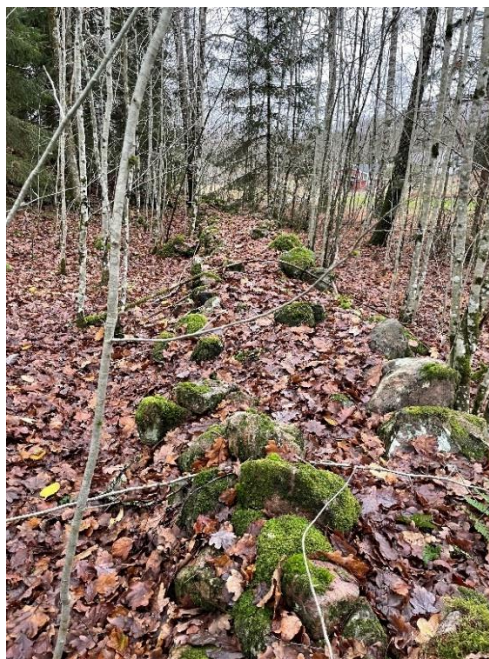
Området är i dagsläget inte bebyggt utan utgörs naturmark. Centralt inom området finns resterna av två stenmurar. I norr skärs planområdet av ett ca 0,5-1,0 m djupt, delvis vattenfyllt, dike. Ledningsinfrastruktur förekommer inom och i anslutning till planområdet.

Figur 5-3. T.v. Dike beläget i områdets norra del. Vy mot nordväst. T.h. Stenmur belägen i områdets centrala delar, vy mot väst.

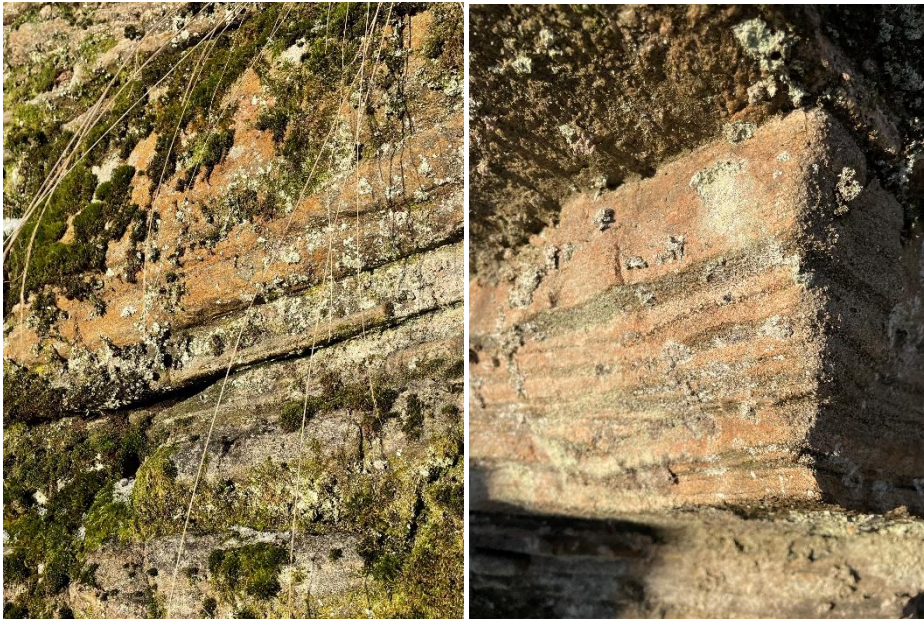
*Figur 5-8. Exempel på bergmassans variation inom detaljplaneområdet. Fin-till medelkornig, folierad. Område med ställvis skivig bergmassa. Foto från områdets södra delar.*

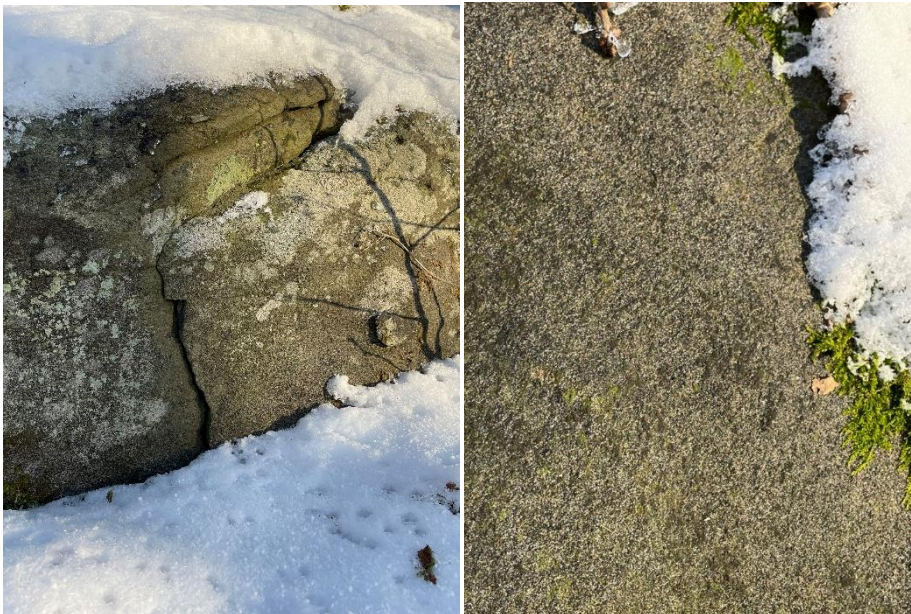
*Figur 5-9. Exempel på bergmassans variation inom detaljplaneområdet. Område med finkornigt, massformigt berg med mörka mineral. Foto från områdets södra delar.*

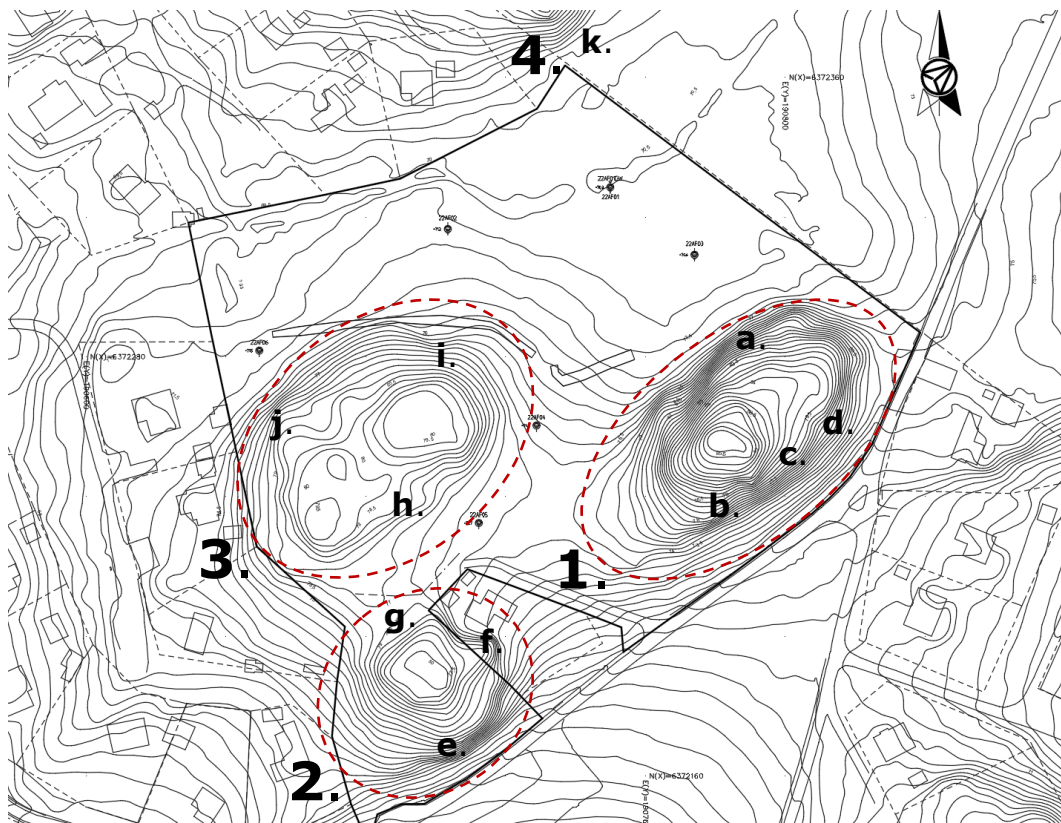
Figur 1-1. Översikt. Undersökta höjdpartier är numrerade från 1 till 3. Höjdparti nr 4 ligger precis utanför detaljplaneområdet och har undersökts översiktligt med avseende på blockstabilitet intill planområdet. Ungefärligt läge för bifogade foton redovisas alfabetiskt.

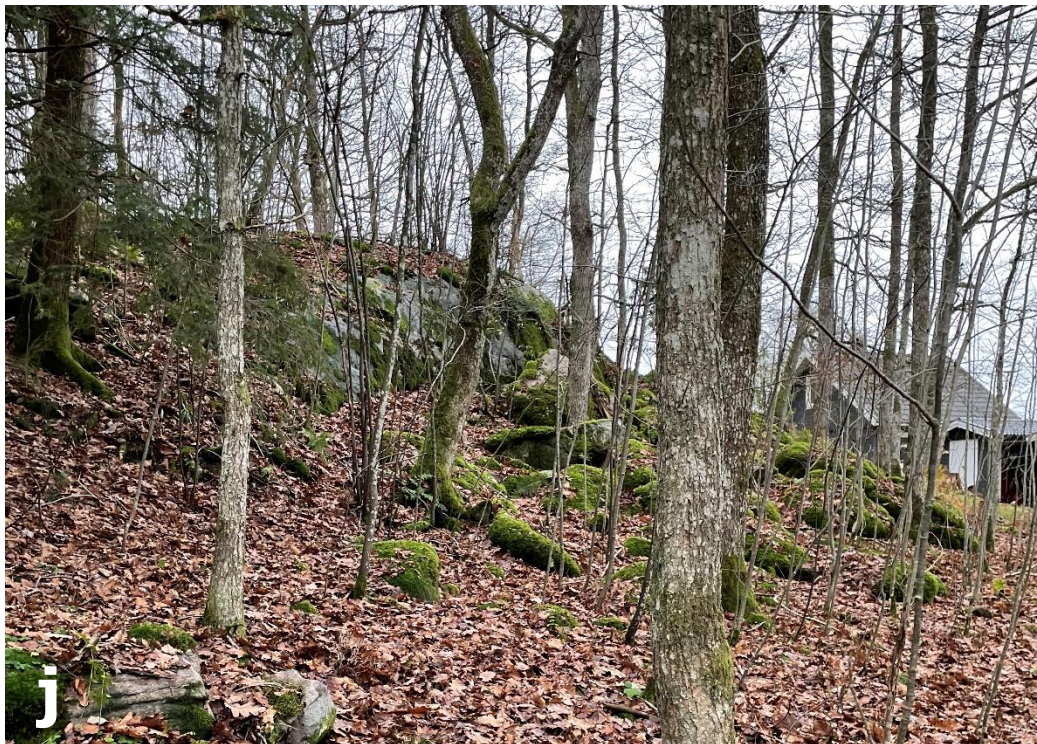
Figur 1-15. Område 3. Brantare parti i områdets nordvästra del. Vy mot SSV.
