# Örby Vännåkra 2:81 Detaljplan

Projekterings PM Geoteknik/Bergteknik

Datum  
2022-12-22  
Revidering  
2024-08-16  
G.nr  
G21159

Beställare  
Marks Kommun

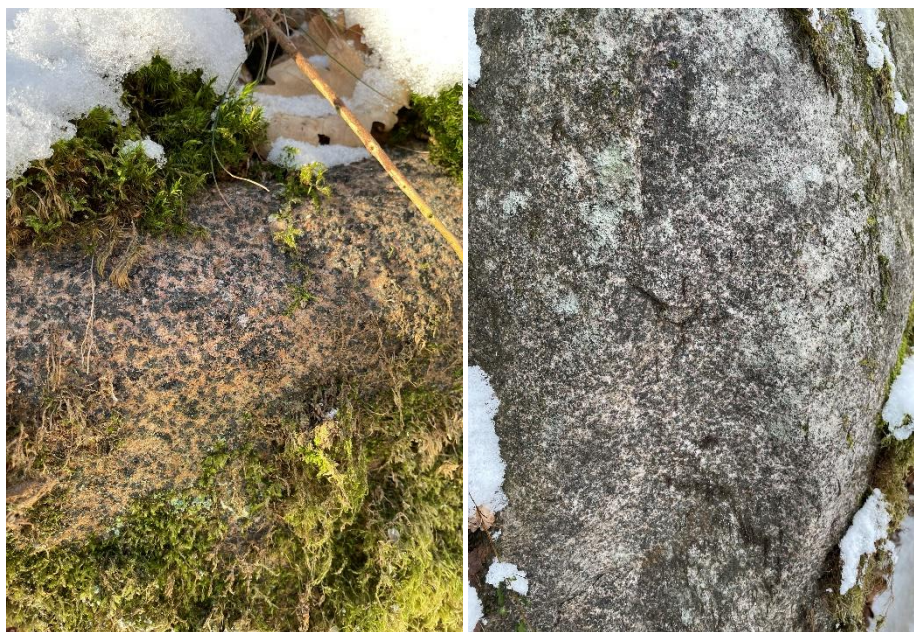
*Figur 5-7. Exempel på bergmassans variation inom detaljplaneområdet. Medel- till grovkornig, massformig till lätt folierad. Foton från områdets östra delar.*

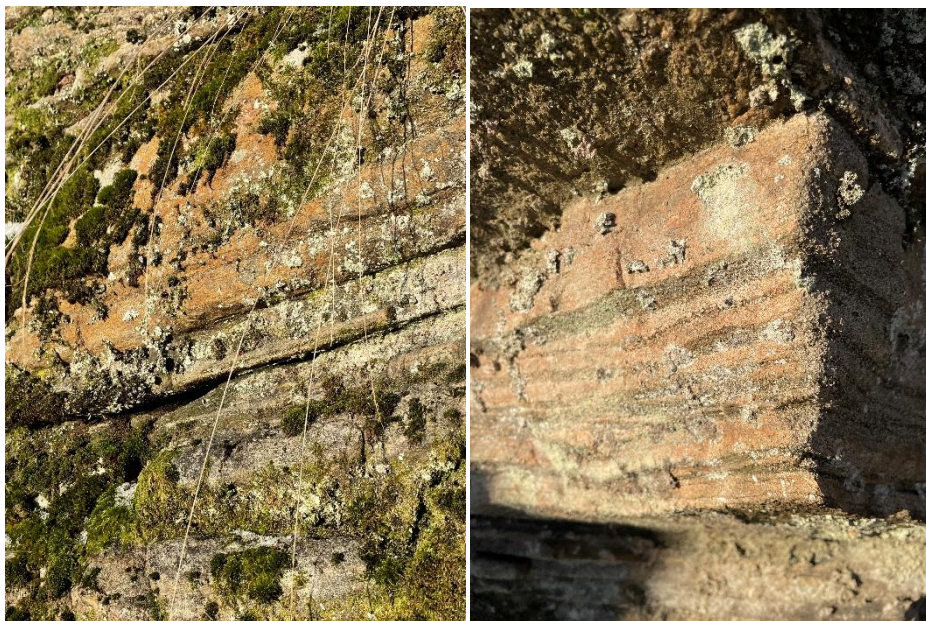
*Figur 5-8. Exempel på bergmassans variation inom detaljplaneområdet. Fin-till medelkornig, folierad. Område med ställvis skivig bergmassa. Foto från områdets södra delar.*

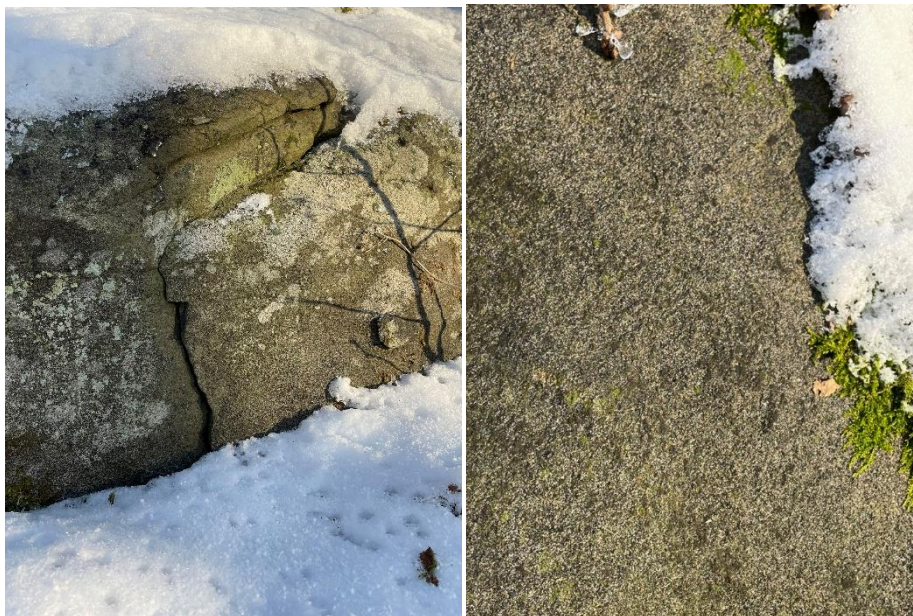
*Figur 5-9. Exempel på bergmassans variation inom detaljplaneområdet. Område med finkornigt, massformigt berg med mörka mineral. Foto från områdets södra delar.*

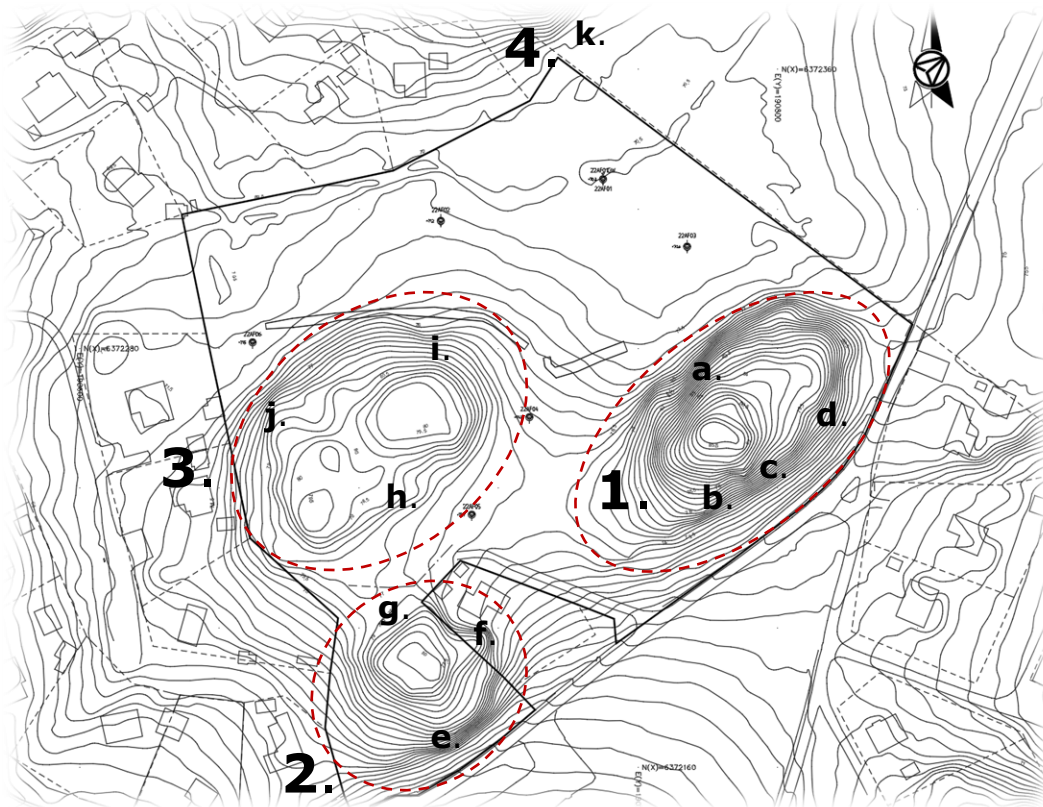
Figur 7-1. Översikt. Undersökta höjdparter är numrerade från 1 till 3. Höjdparti nr 4 ligger precis utanför detaljplaneområdet och har undersökts översiktligt med avseende på blockstabilitet intill planområdet.

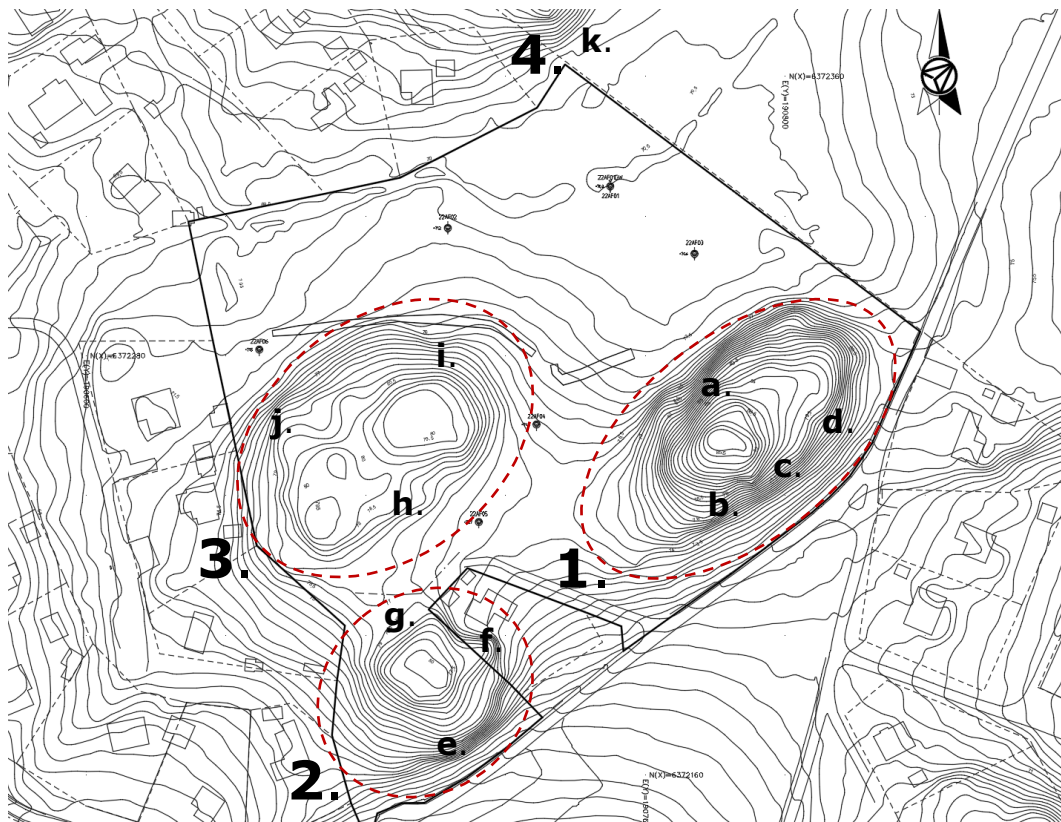
Figur 1-1. Översikt. Undersökta höjdpartier är numrerade från 1 till 3. Höjdparti nr 4 ligger precis utanför detaljplaneområdet och har undersökts översiktligt med avseende på blockstabilitet intill planområdet. Ungefärligt läge för bifogade foton redovisas alfabetiskt.

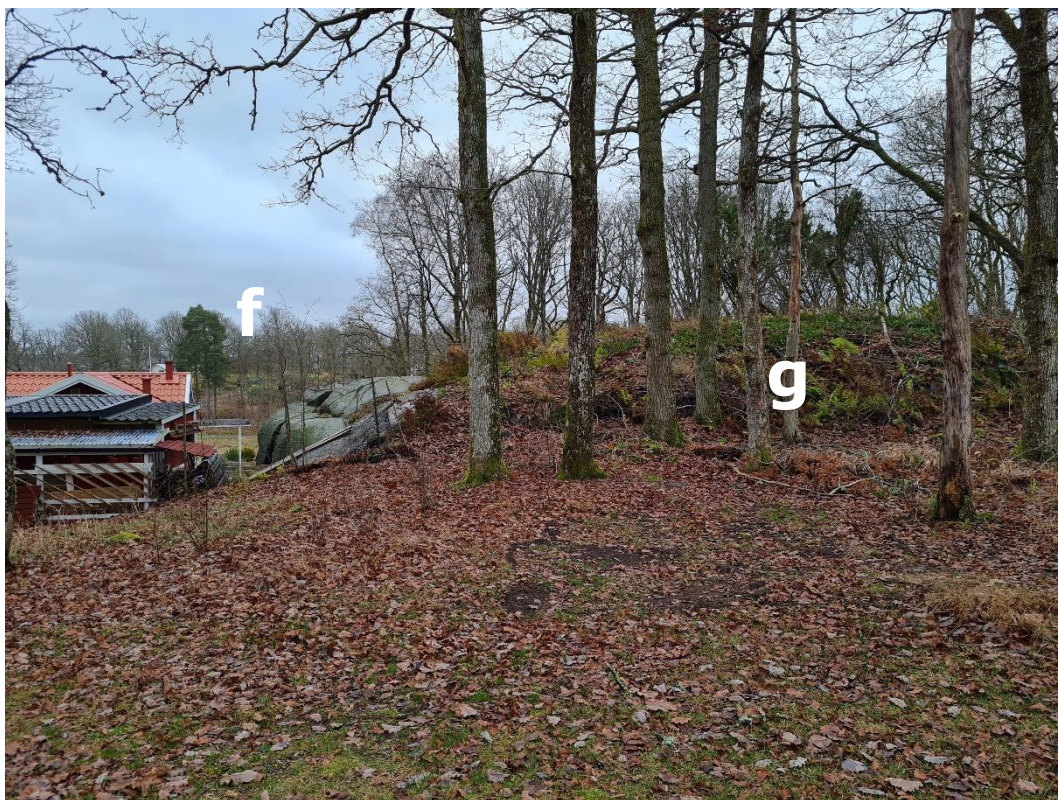
Figur 1-12. Område 2. Vy mot S. Till vänster i bild, bergslänt på angränsande fastighet.
