**KINNA 24:97 M FL**

**GEOTEKNISK UNDERSÖKNING: PM BETRÄFFANDE  
GEOTEKNISKA FÖRHÅLLANDEN**

Kinna 24:97 m fl, Marks kommun  
Stabilitet vid Gc-väg mot Häggån.

### PM 1 Geoteknik

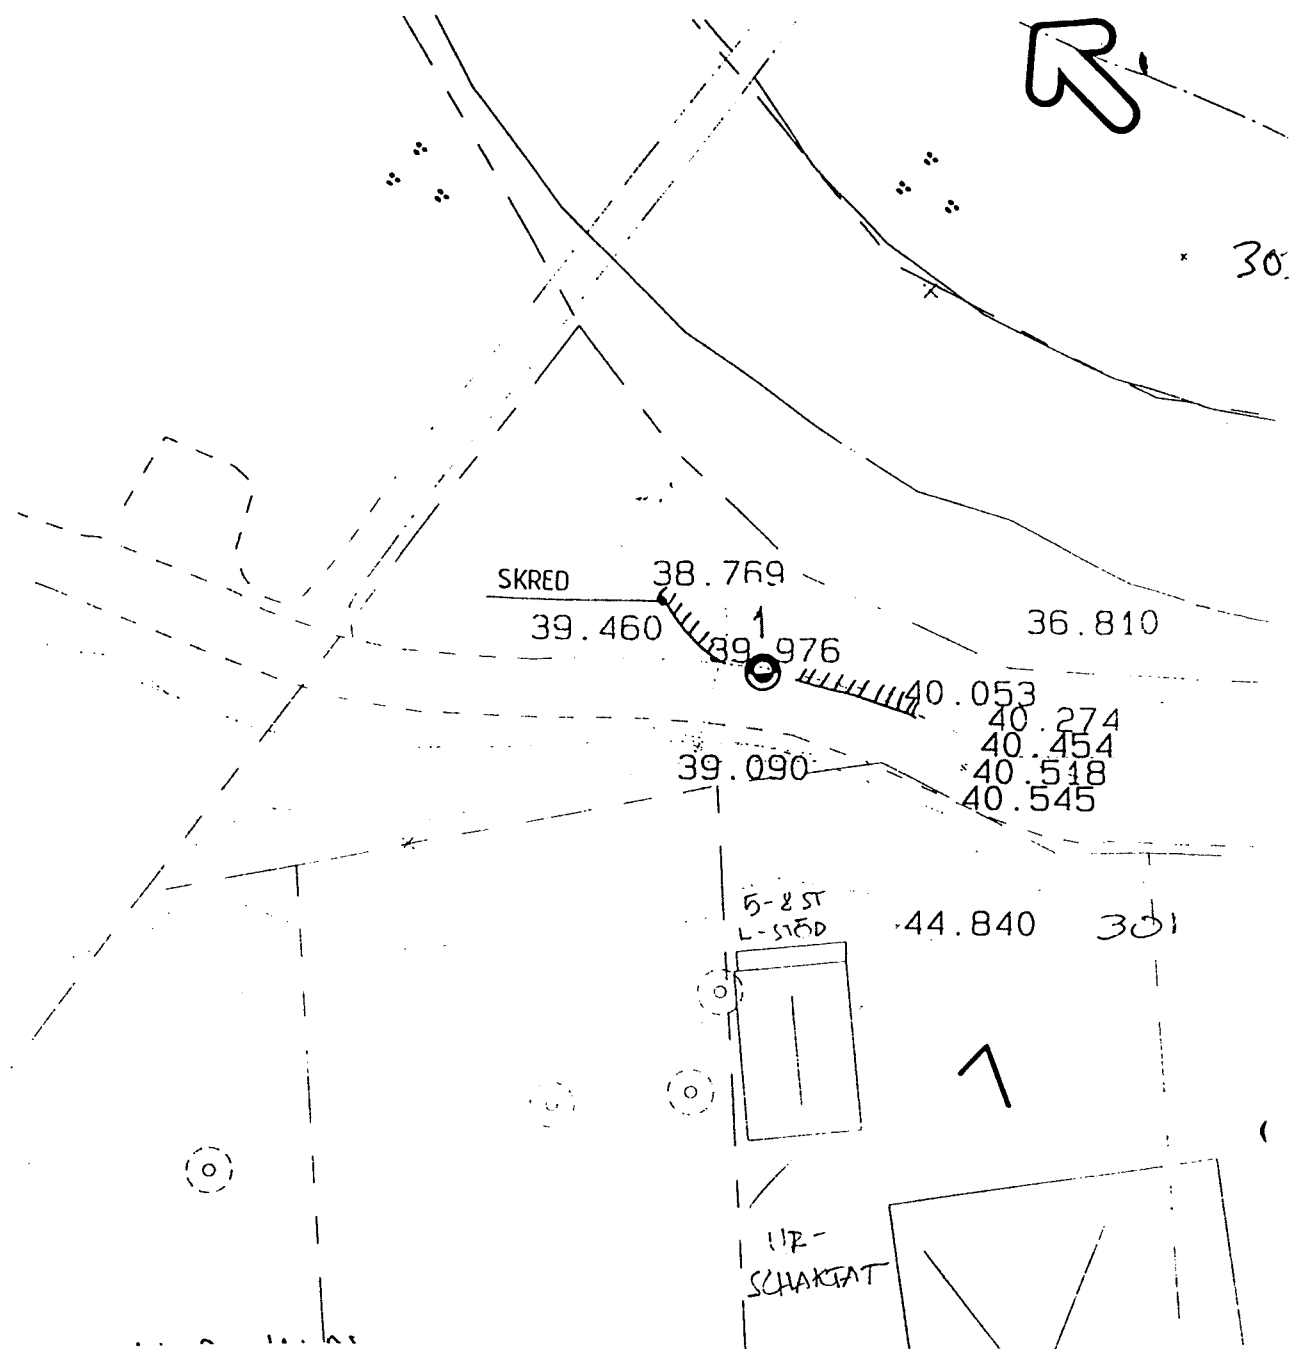
SITUATIONS- OCH BORRPLAN  
SKALA 1:400

Nu utförd sondering är utförd i GC-vägens körbana strax ovanför utbildade marksprickor.

På en sträcka på ca 15 meter hade jorden "glidit" ut och neråt, mot Häggån. Närmast gc-vägen kunde relativt stora marksprickor konstateras. Omfattning, typ av skador m m framgår av bilagda plan- och sektionsskiss samt foto.
