## STABILITETSUTREDNING KINNAHALLEN - GEOTEKNIK

TEKNISKT PM – GEOTEKNISKA FÖRUTSÄTTNINGAR

2025-05-21

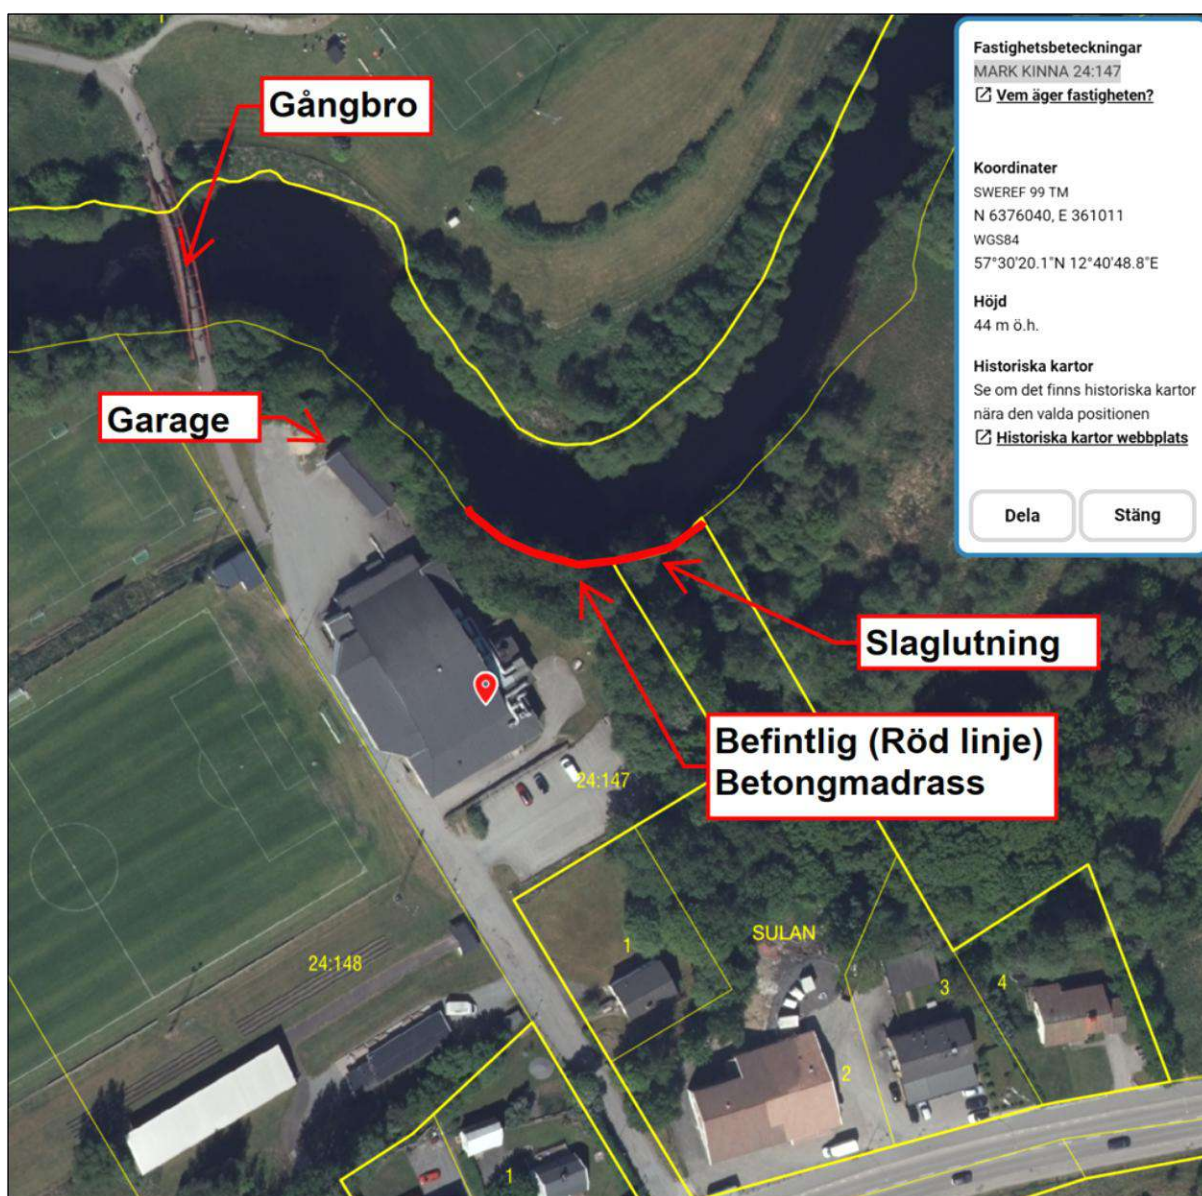
Kinnahallen ligger precis vid slaglutning intill Viskan, där vattenströmmar har störst inverkan. Längs garagebyggnaden i norr av Kinnahallen strömmar Viskan i rak riktning och slänten övergår till glidlutning norr om garaget. Glidlutning fortsätter till det norra hörnet av fastighet och gångbro över Viskan, se Figur 3.

Figur 3: Plan som visar utredningsområdet med betongmadrass enligt röd linje samt området för slaglutning.

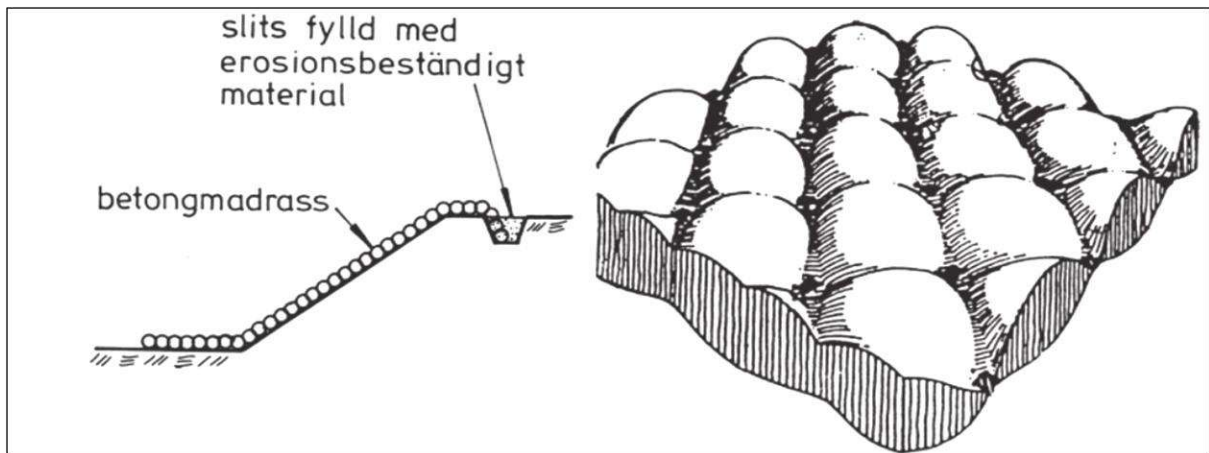
Figur 7: En skiss som visar hur en typisk betongmadrass kan se ut.

En kontroll för utspolningar eller annan materialtransport av baksidan mattor var tyvärr vid tillfällen inte möjligt. Dold erosion av detta slag får dock inte förekomma. Vanligtvis är detta en nackdel med betongmattor att baksidan är bortom kontroll. Generellt ska betongmadrasser skydda slänten mot erosion och underminering av slänten. Övre delen av slänten som ligger ovan befintlig madrass bedöms ha en lutning på 1:1 och var vid undersökningstillfället bevuxen med träd av olika storlekar.

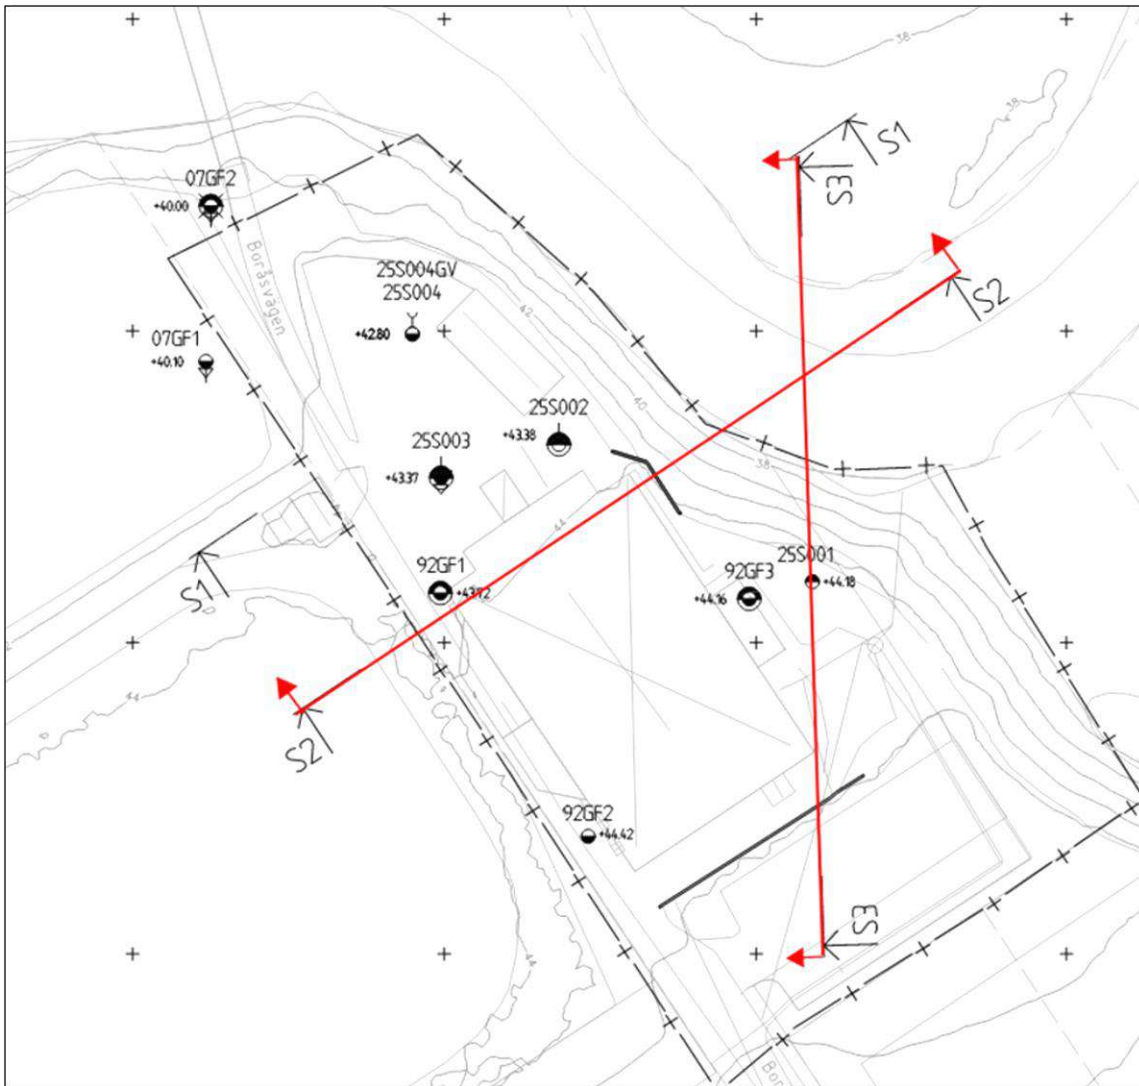
Stabilitetskontroller har utförts och kontrollerats genom beräkningar i två sektioner, sektion S2-S2 och sektion S3-S3. Sektion S1-S1 är nästan identisk av sektion S2-S2, vilket är orsaken varför ingen beräkning har utförts i sektion S1-S1. Stabilitetsberäkning för dräneringschakt har utförts i sektion S2-S2. I Figur 9 redovisas en planritning med placering av beräkningssektionerna S2-S2 och S3-S3. Dessa sektioner har bedömts som kritiska sektioner som representerar "worst case", för de olika delar av slänterna inom området.

Figur 9: Planritning med placering av beräkningssektionerna S2-S2 och S3-S3 markerade i rött.

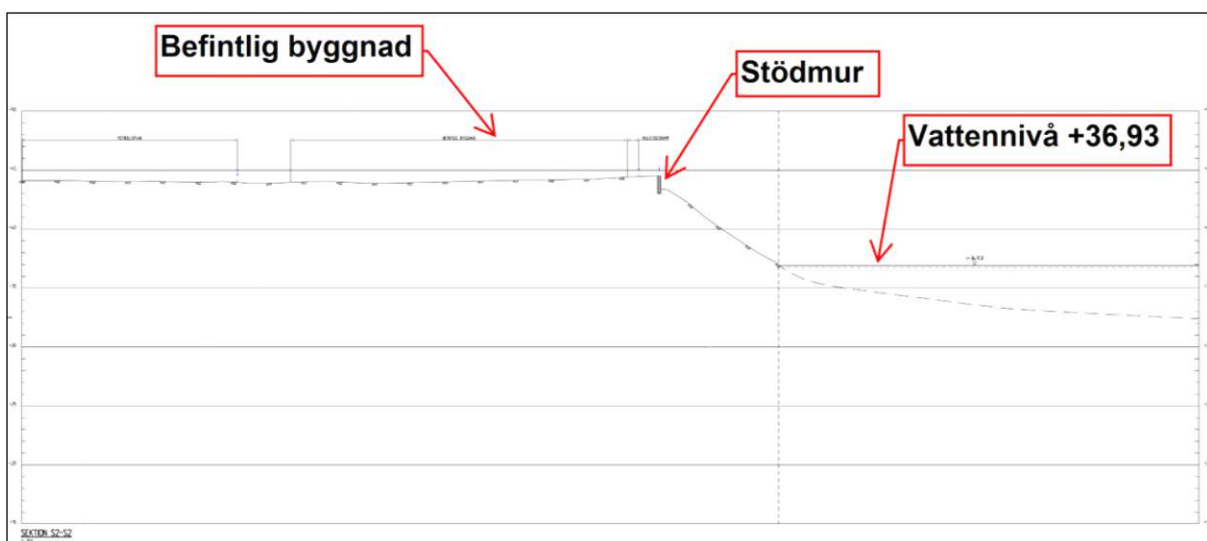
Figur 10: Beräkningssektion S2-S2.

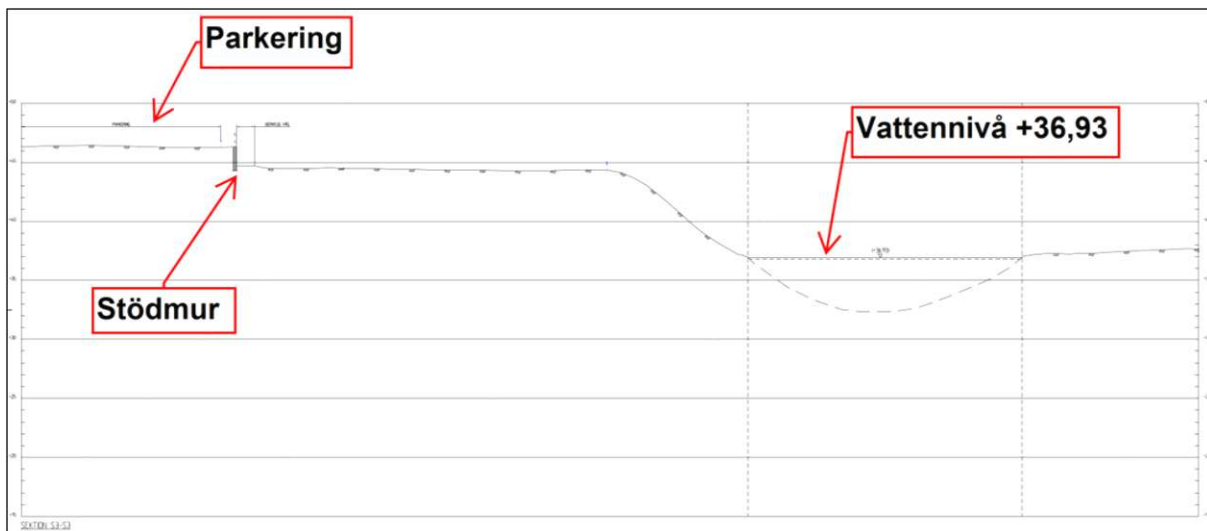
Figur 11: Beräkningssektion S3-S3.

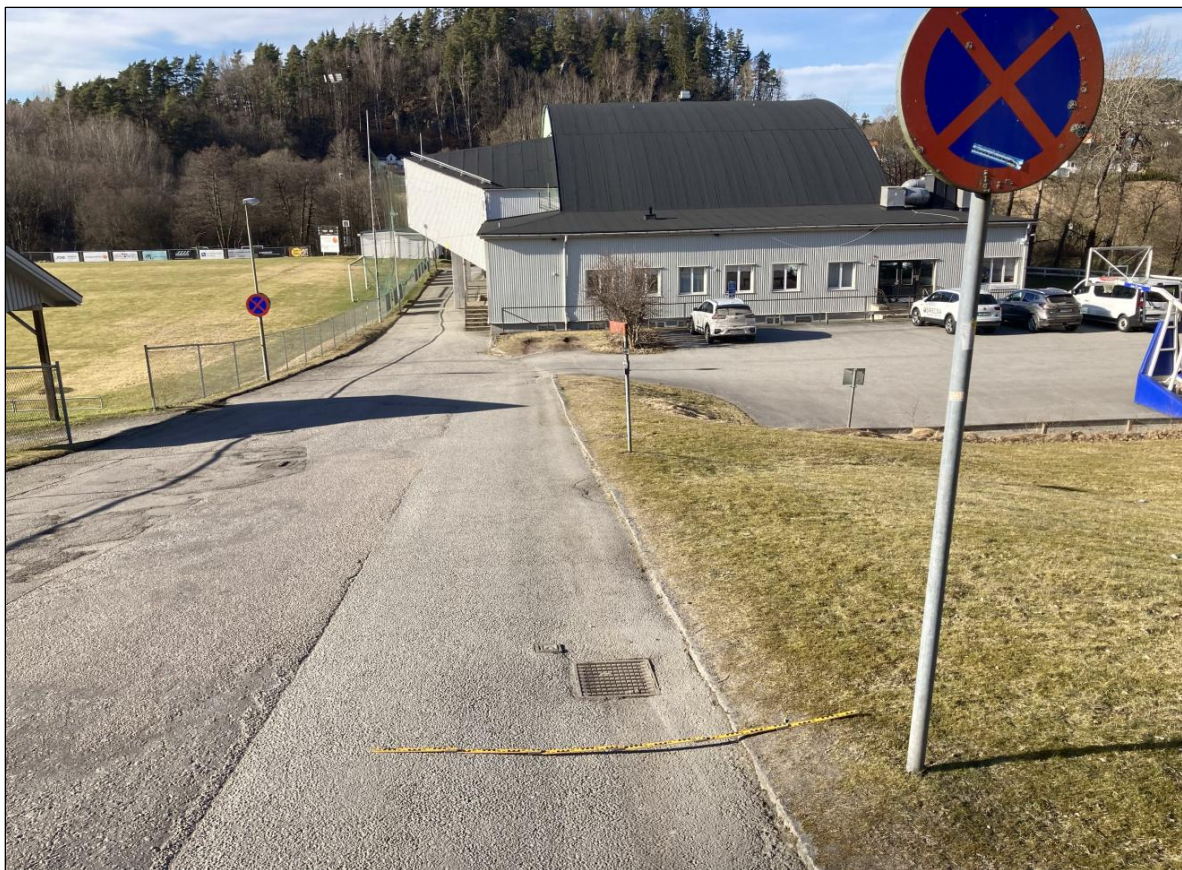
Figur 2: Foto taget i nordvästlig riktning, söder om Kinnahallen, figuren visar delar av de befintliga förhållandena för området.

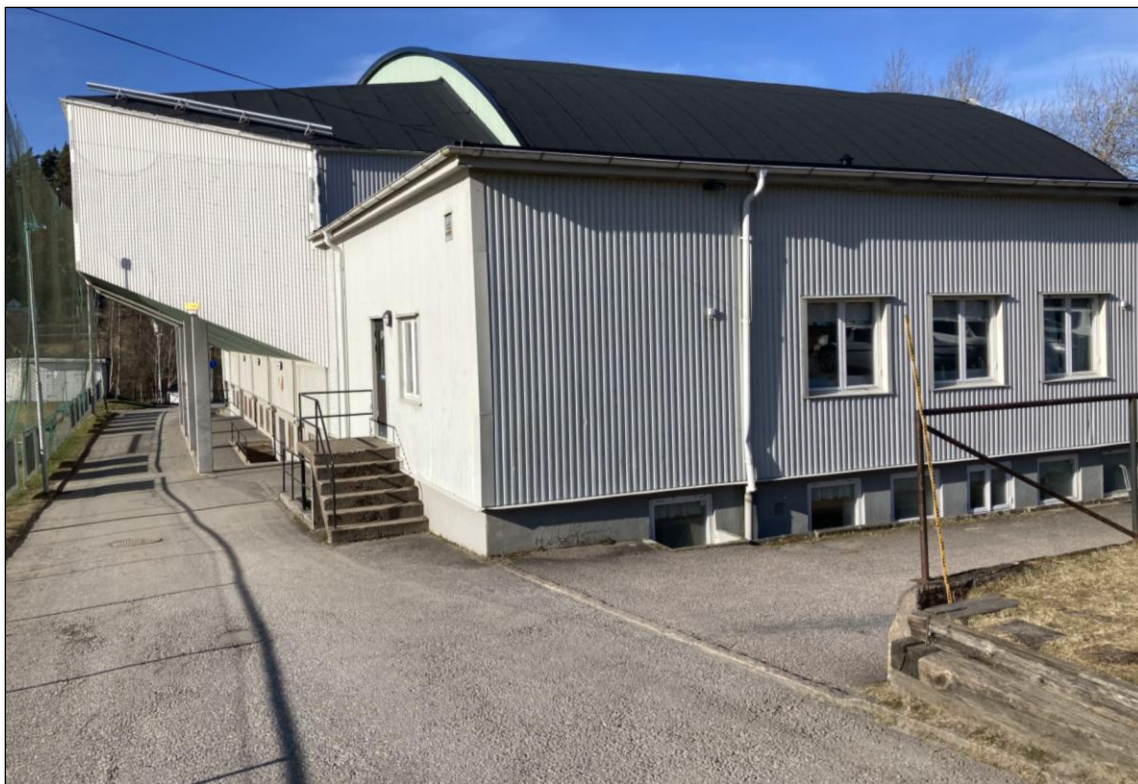
Figur 5: Foto taget söder om Kinnahallen, figuren visar del av idrottshallen samt tillbyggnation på västra långsida.

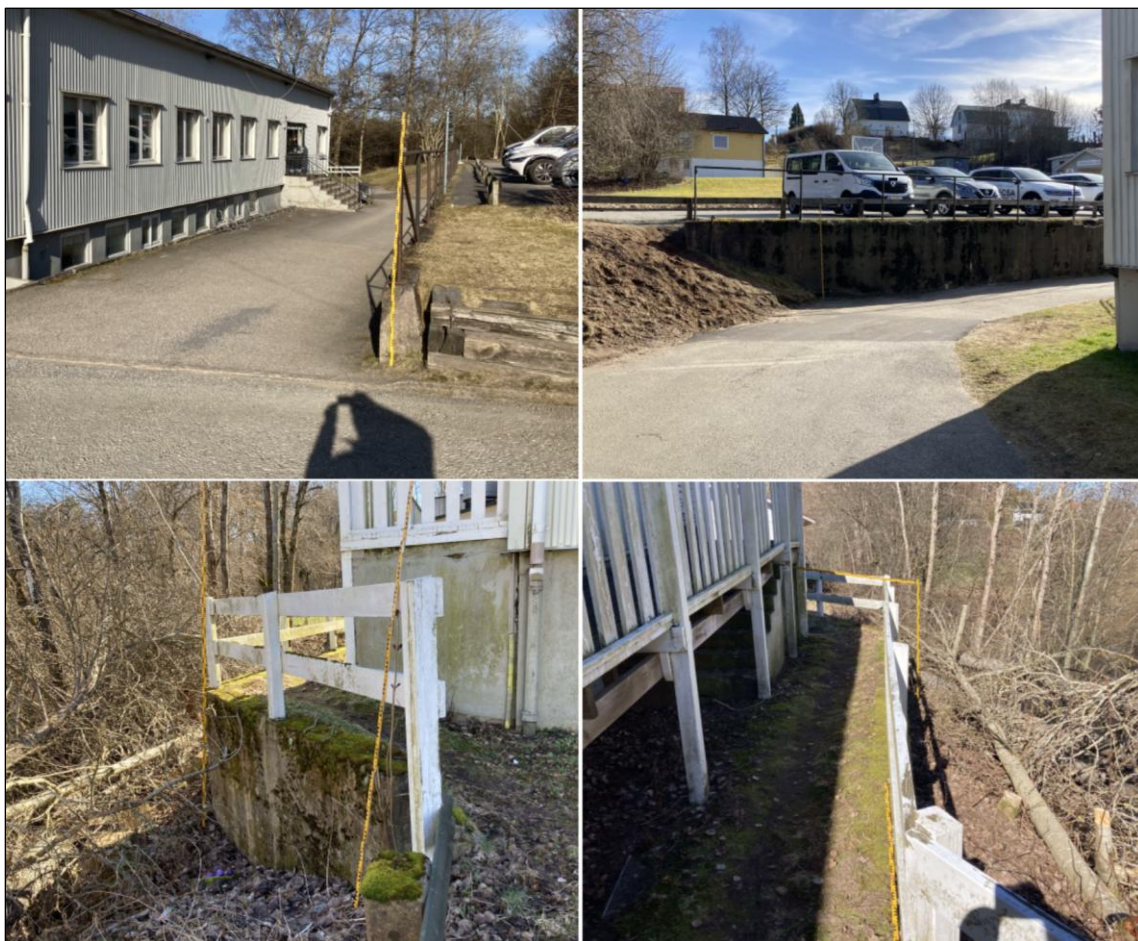
Den andra stödmuren återfinns mellan den östra långsidan av Kinnahallen och släntkrönet ned mot Viskan. Stödmuren är belägen ca 3,0 m ifrån den befintliga byggnaden och sträcker sig i längdled en bit runt det nordöstra hörnet av idrottshallen. Vid platsbesök uppmättes dess totala längd till 11,0 m. Marknivåskillnaderna som stödmuren möjliggör varierar med dess längd. Längs den östra långsidan varierar marknivån bakom muren mellan (-0,2 m) och (-1,4 m) ned från dess överkant, se Figur 6.

Figur 6: De övre fotografierna visar befintlig stödmur mellan parkeringsplats samt södra kortsidan av Kinnahallen. De nedre fotografierna visar befintlig stödmur mellan östra sidan av Kinnahallen och Viskan.
