## PLANERINGS PM/GEOTEKNIK

DEROME HUS AB

**Hedeborg etapp 1, Kinna, Marks kommun**

**ÖVERSIKTLIG GEOTEKNISK UNDERSÖKNING OCH UTREDNING FÖR DETALJPLAN**

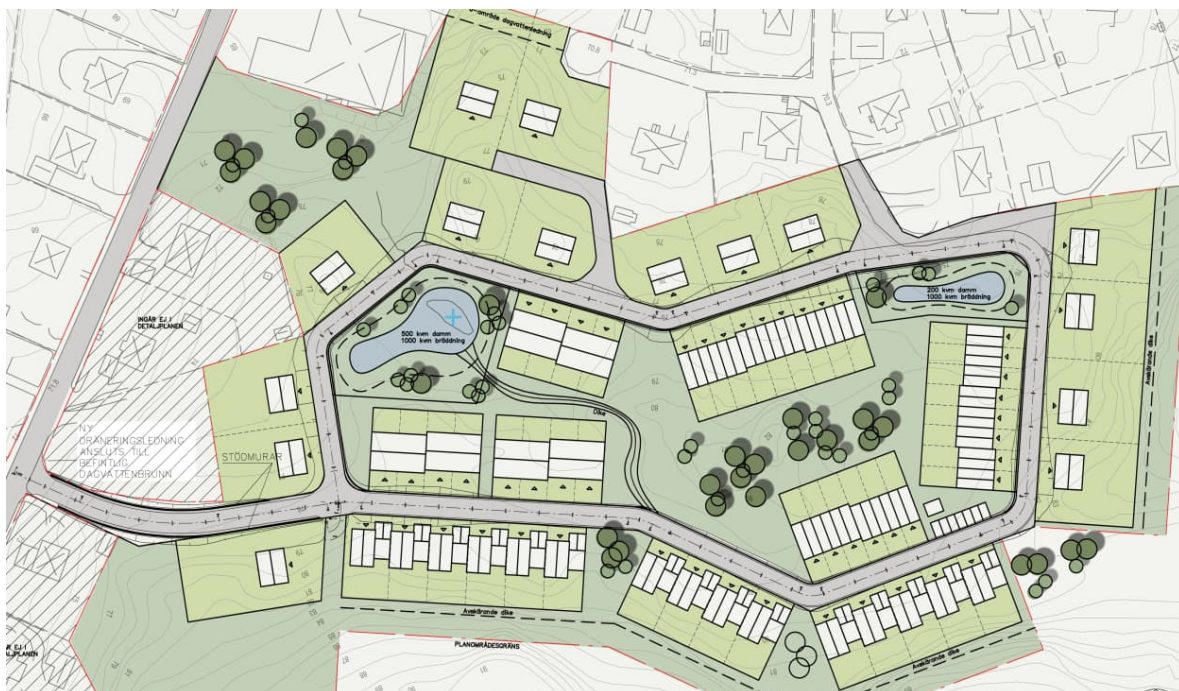
Inom aktuellt planområde planeras för nybyggnation av enbostadshus, lokalgator, VA-ledningar och dagvattendammar. Se *figur 2* nedan.

**Figur 2:** Exploateringskiss (Liljewall, 2022-06-23)

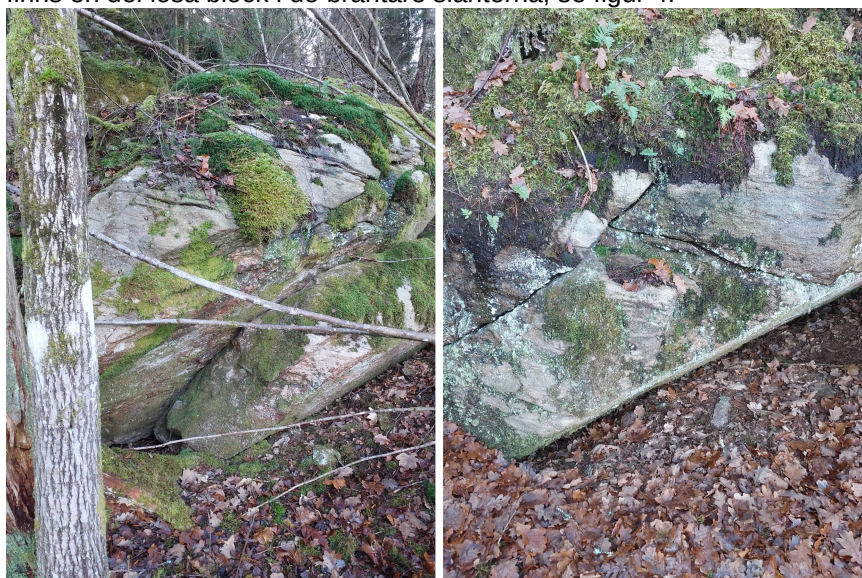
Berget i observerade punkter har påverkats av och visar ringa tecken på vittring. Berget som har inspekterats vid bebyggda områden i norr består av låga och flacka slänter. Berget i hela området är av god kvalitet med stort sprickavstånd. I södra delen finns en del lösa block i de brantare slänterna, se figur 4.

**Figur 4:** Exempelbilder berg i dagen och block.

Inom den södra delen av området finns naturliga bergslänter där spricksystemet i berget ger upphov till instabila block. Innan markarbeten med bergschaktning utförs i eller nära dessa slänter bör schaktens utformnings påverkan på blocken undersökas för att utröna behov av att stabilisera blocken. Spricksystemet i bergmassan kan i kombination med bergschaktens orientering ge upphov till blockbildning, innan bergschaktning utförs ska en detaljerad kartering av avtäckt berg utföras för att utröna behov av förförstärkning.
