## PLANERINGS PM/GEOTEKNIK

DEROME HUS AB

**Hedeborg etapp 1, Kinna, Marks kommun**

**ÖVERSIKTLIG GEOTEKNISK UNDERSÖKNING OCH UTREDNING FÖR DETALJPLAN**

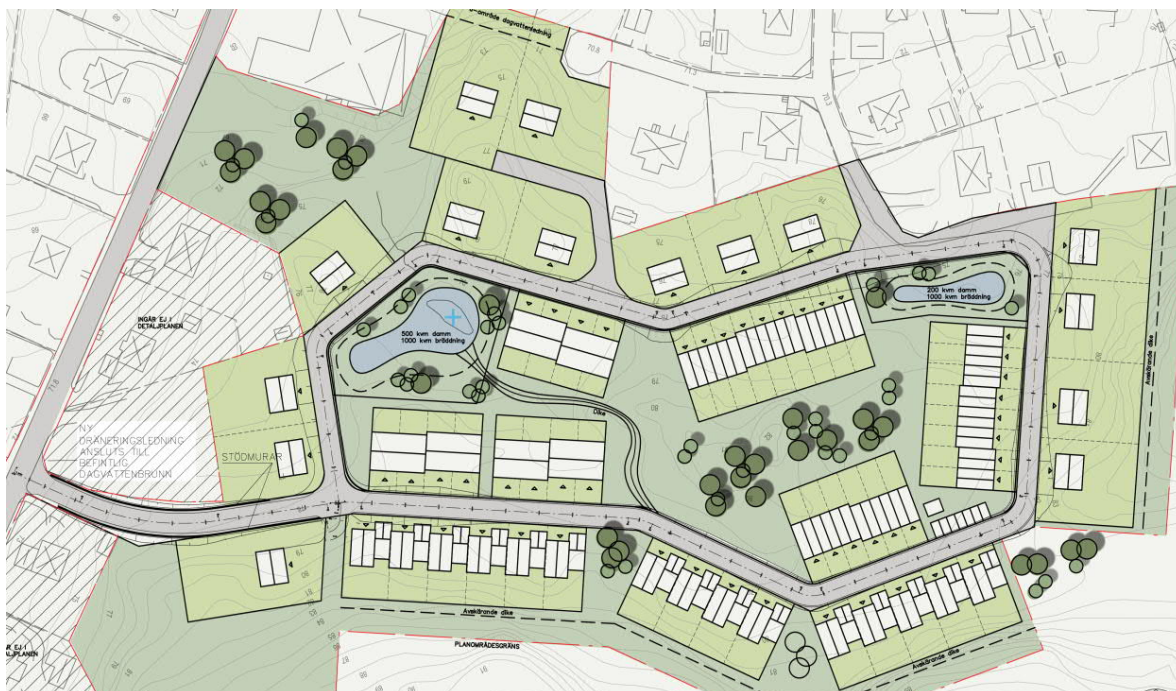
Figur 2: Exploateringsskiss (Liljewall, 2022-06-23)

Inom aktuellt planområde planeras för nybyggnation av enbostadshus, lokalgator, VA-ledningar och dagvattendammar. Se figur 2 nedan.

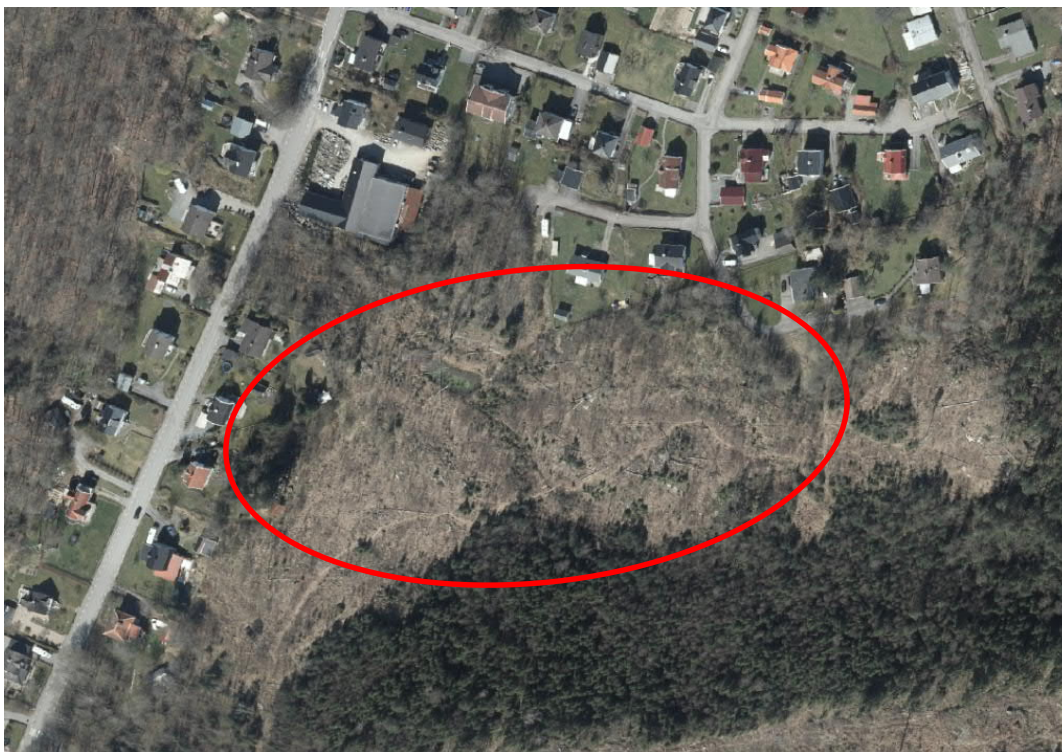
**Figur 3:** Ortofoto med ungefärligt läge för planområdet markerat

Undersökningsområdet ligger i södra delen av Kinna, öster om väg 41. I dagsläget utgörs fastigheten av skogsmark som delvis är avverkad. Se ortofoto över planområdet i *figur 3*.
