Beställare: Marks kommun

Uppdrag: Hyssna Melltorp 1:31 DP

Projekterings PM Geoteknik

Datum: 2021-11-16

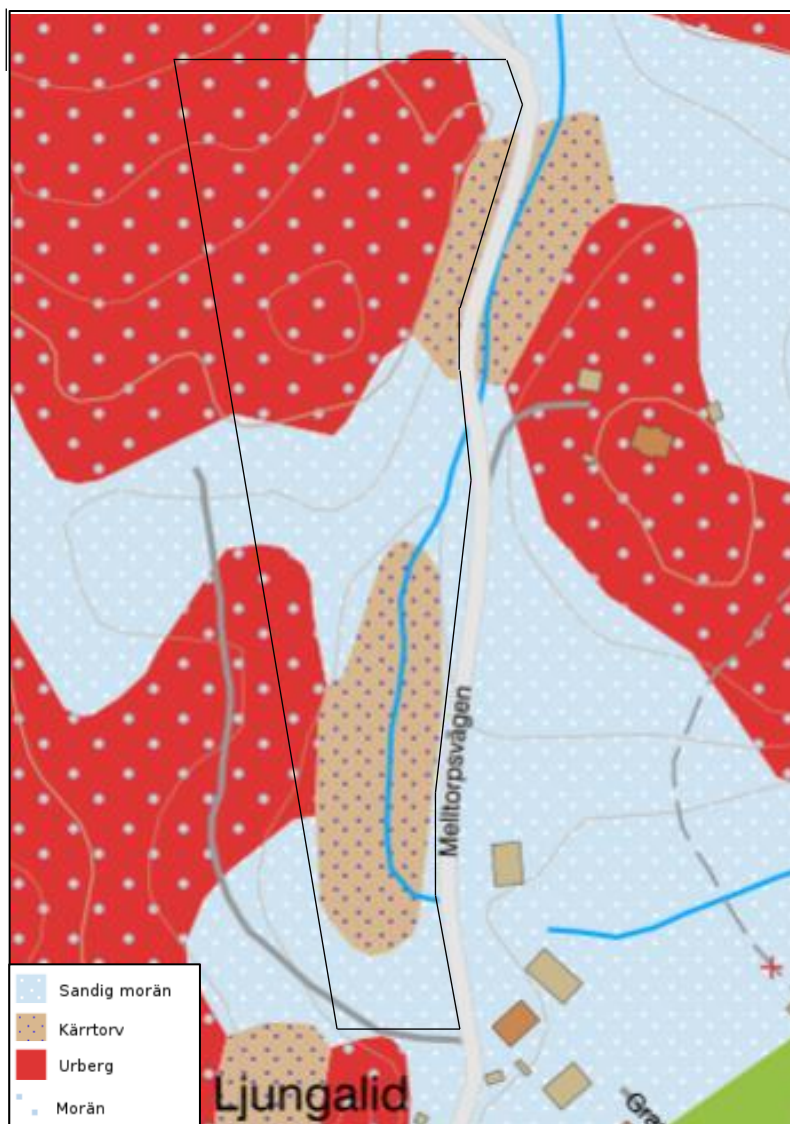
Figur 5.3. Urklipp från SGU:s jordartskarta av detaljplaneområdet. Områdesgränserna är markerade i svart (Hämtad från SGU:s kartvisare 2021-10-11).

Enligt SGU:s jordartskarta, se Figur 5.3, utgörs planområdet av sandig morän, kärrtorv och tunnare jordtäckte av morän på berg. Den norra delen av planområdet utgörs främst av tunnare jordtäckte av morän på berg och kärrtorv längs den nordöstra områdesgränsen. Inom den centrala delen av planområdet påträffas främst sandig morän. Den södra delen av planområdet utgörs av kärrtorv, tunnare jordtäckte av morän på berg och sandig morän.
