Kinna 24:167 m fl, Näs industriområde, Marks kommun  
Nybyggnad av provningsanläggning

## Geotekniskt utredning

## GEOTEKNISK UTREDNING

### Kinna 24:167 m fl, Näs industriområde, Marks kommun Nybyggnad av provningsanläggning

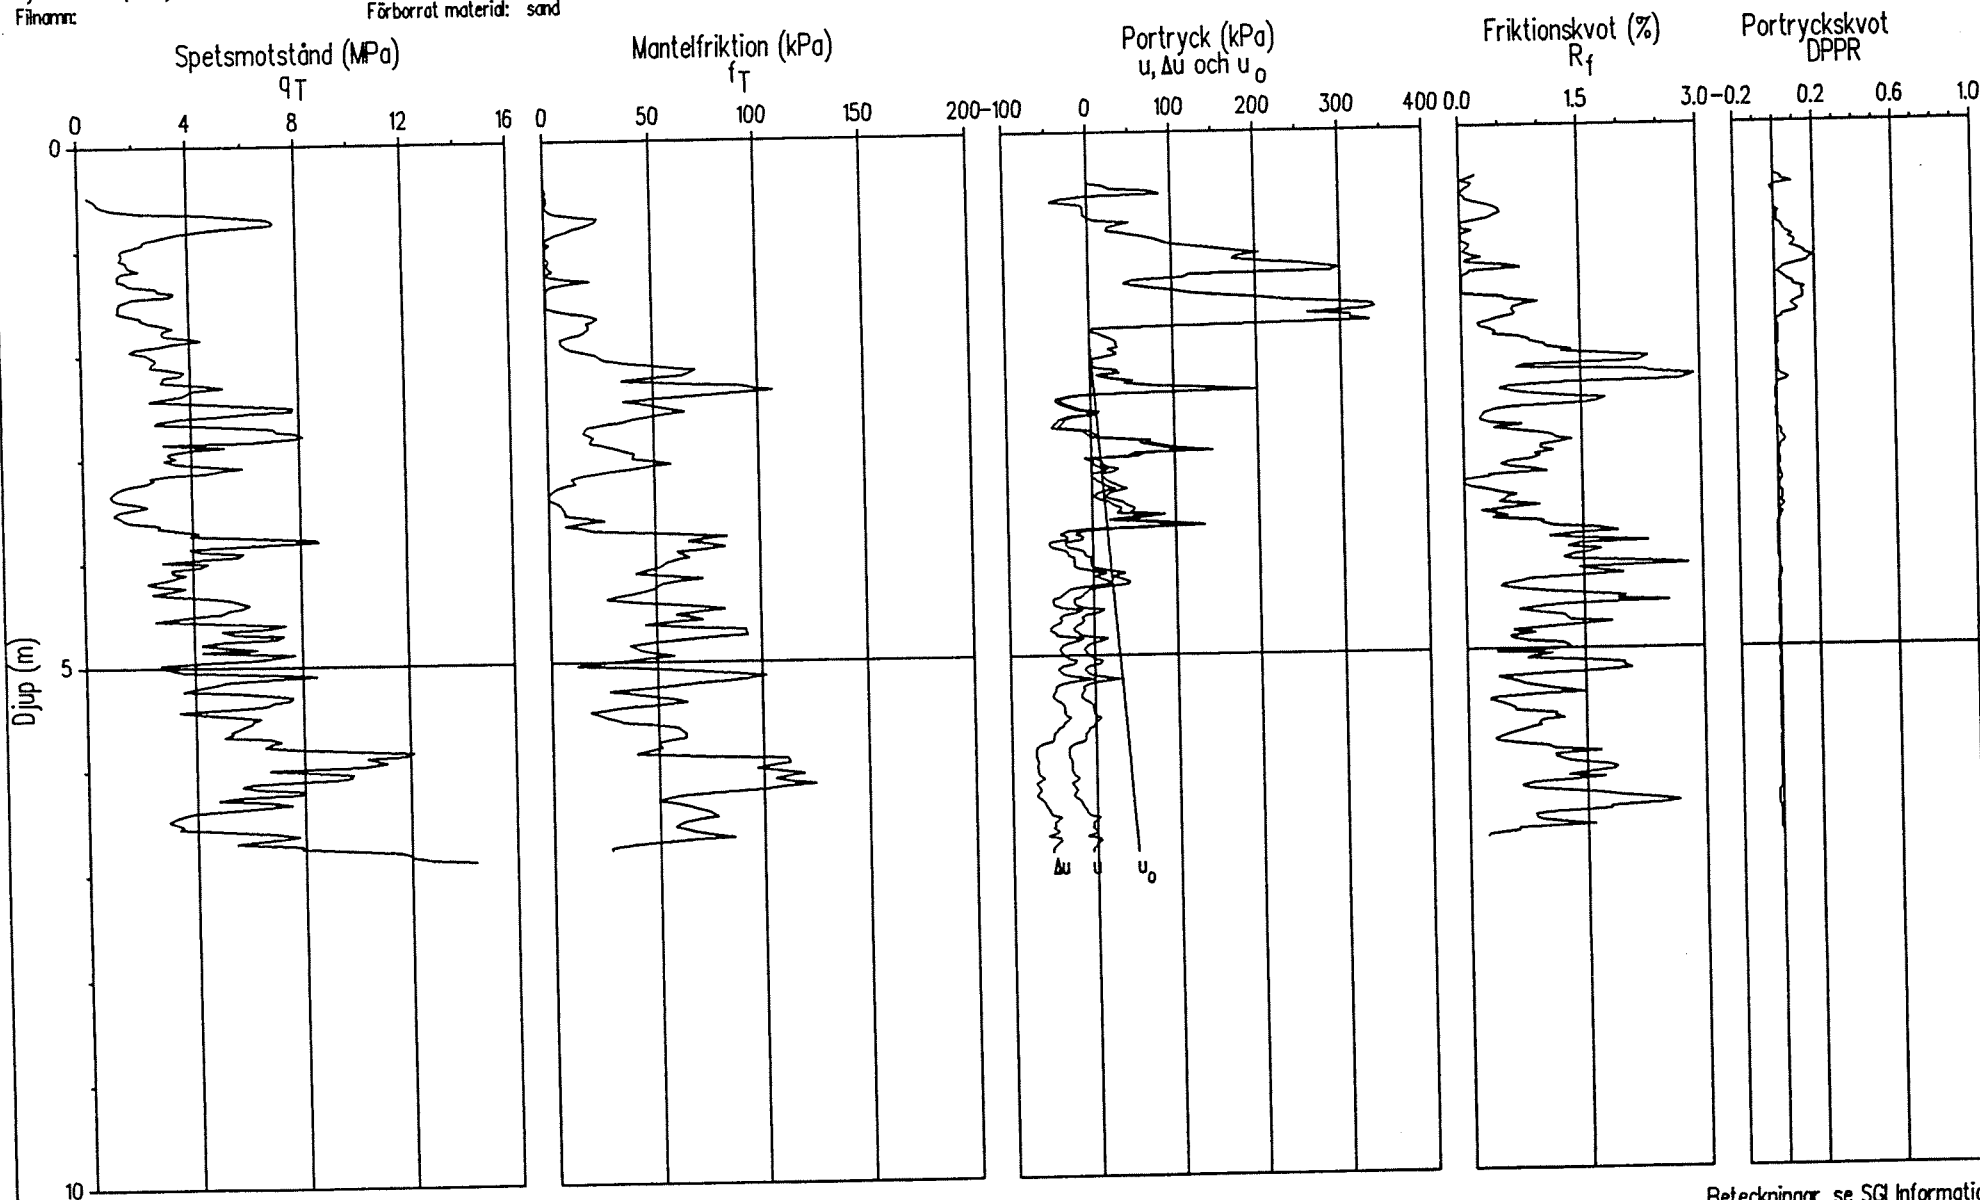
Blad 2  
Datum 981207  
Bilaga  
Operatör sö  
Godkänd

# CPT sondering utvärdering enl. Info 15

Läge/nivå: +46.9 Grundvattenyta: 2.00 m u my. Utrustning:  
Referensnivå: +46.9 Förbörningsdjup: 0.50 m Stopp i sondering:  
Porttrycksmätning: Ja Startdjup: 0.50 m Observationer:  
Hydrostatiskt porttryck: Ja Stoppdjup: 6.92 m  
Förbörat material: sand

Cpt-sondering: utvärdering enligt SGI inf. 15

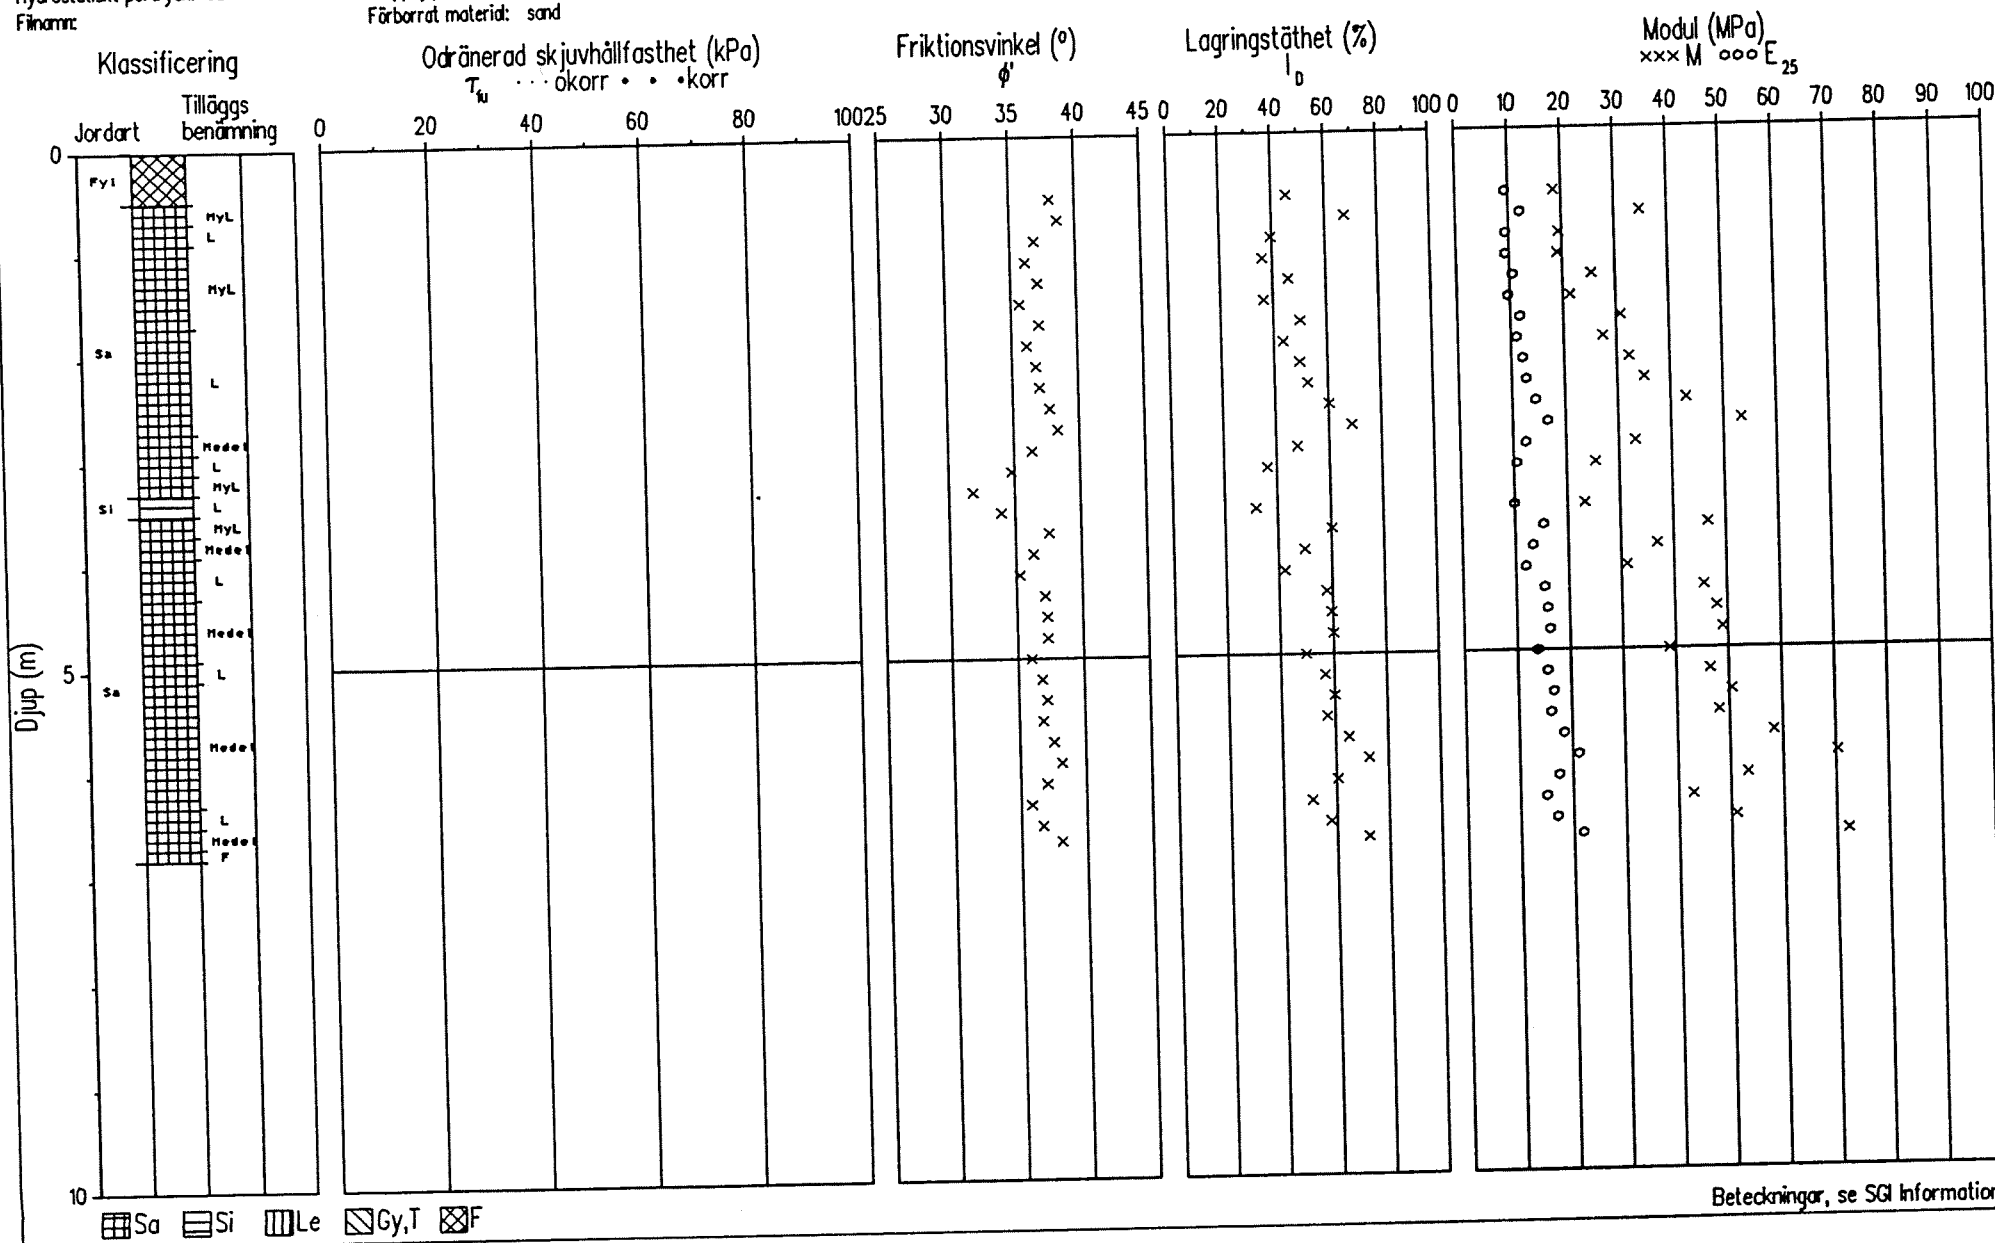
Blad 1  
Datum 981207  
Bilaga  
Operatör  
Godkänd

## CPT sondering uppmätta parametrar

Läge/nivå: +47.2 Grundvattenyta: 2.00 m u my. Utrustning:  
Referensnivå: +47.2 Förborringsdjup: 100 m Stopp i sondering:  
Portrycksmätning: Ja Startdjup: 100 m  
Hydrostatiskt portryck: Ja Stoppdjup: 10.83 m Observationer:  
Förnamn: 57013011cpt Förborrat material: sand

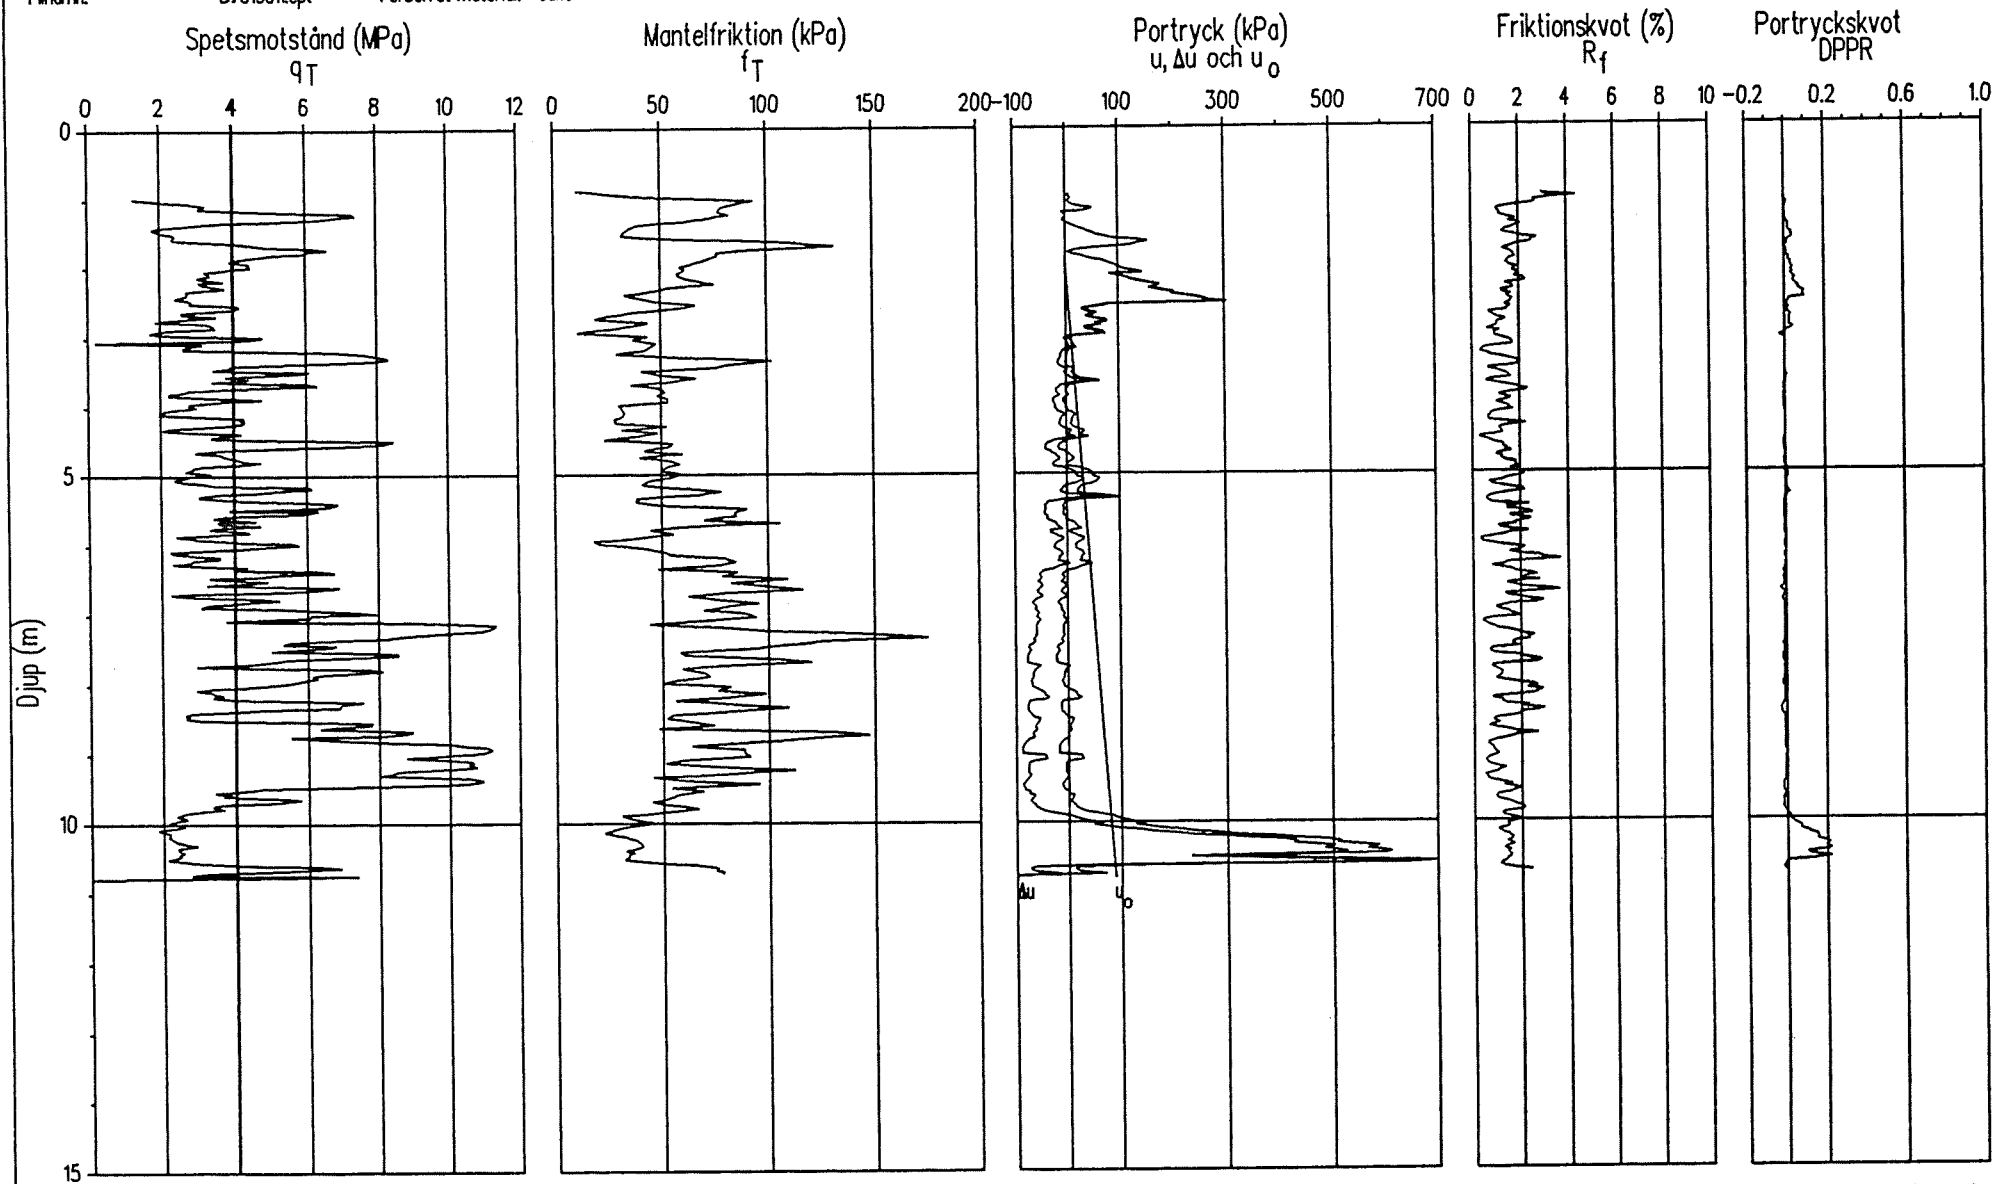
Blad 2  
Datum 981207  
Bilaga  
Operatör  
Godkänd

# CPT sondering utvärdering enl. Info 15

Läge/nivå: +47.2 Grundvattenyta: 2.00 m u my. Utrustning:  
Referensnivå: +47.2 Färbarmningsdjup: 100 m Stopp i sondering:  
Porttrycksmätning: Ja Startdjup: 100 m Observationer:  
Hydrostatiskt porttryck: Ja Stoppdjup: 10.83 m  
Färbarmningsdjup: 10.83 m Färbarmningsmaterial: sand

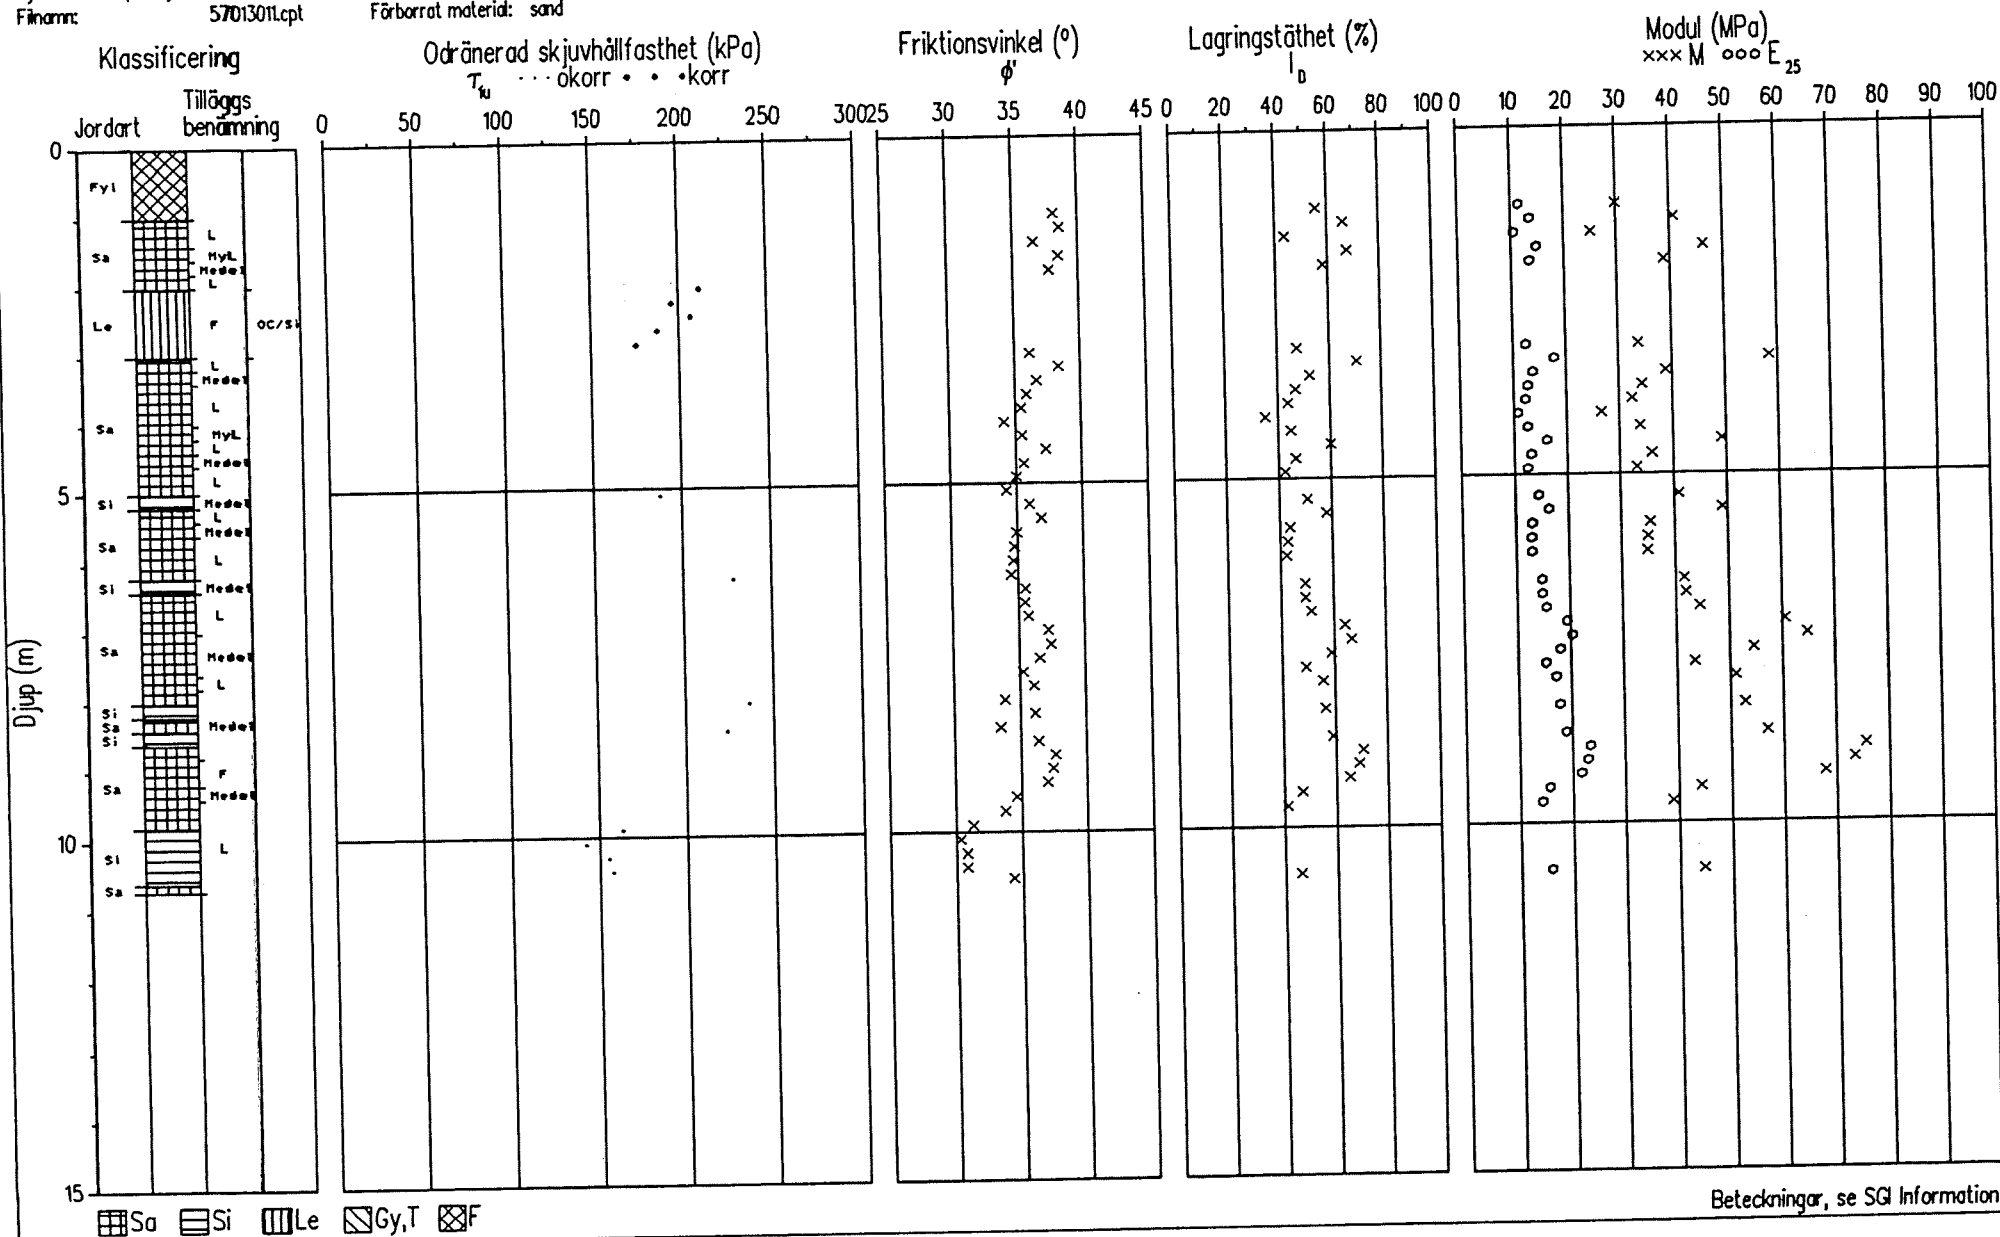
Blad 1  
Datum 981207  
Bilaga  
Operatör  
Godkänd

# CPT sondering uppmätta parametrar

Läge/nivå: +47.1 Grundvattenyta: 2.00 m u my. Utrustning:  
Referensnivå: +47.1 Färbormningsdjup: 0.50 m Stopp i sondering:  
Portrycksmätning: Ja Startdjup: 0.50 m  
Hydrostatiskt portryck: Ja Stoppdjup: 10.68 m Observationer:  
Filnamn: 57013013.cpt Färborrat material: sand

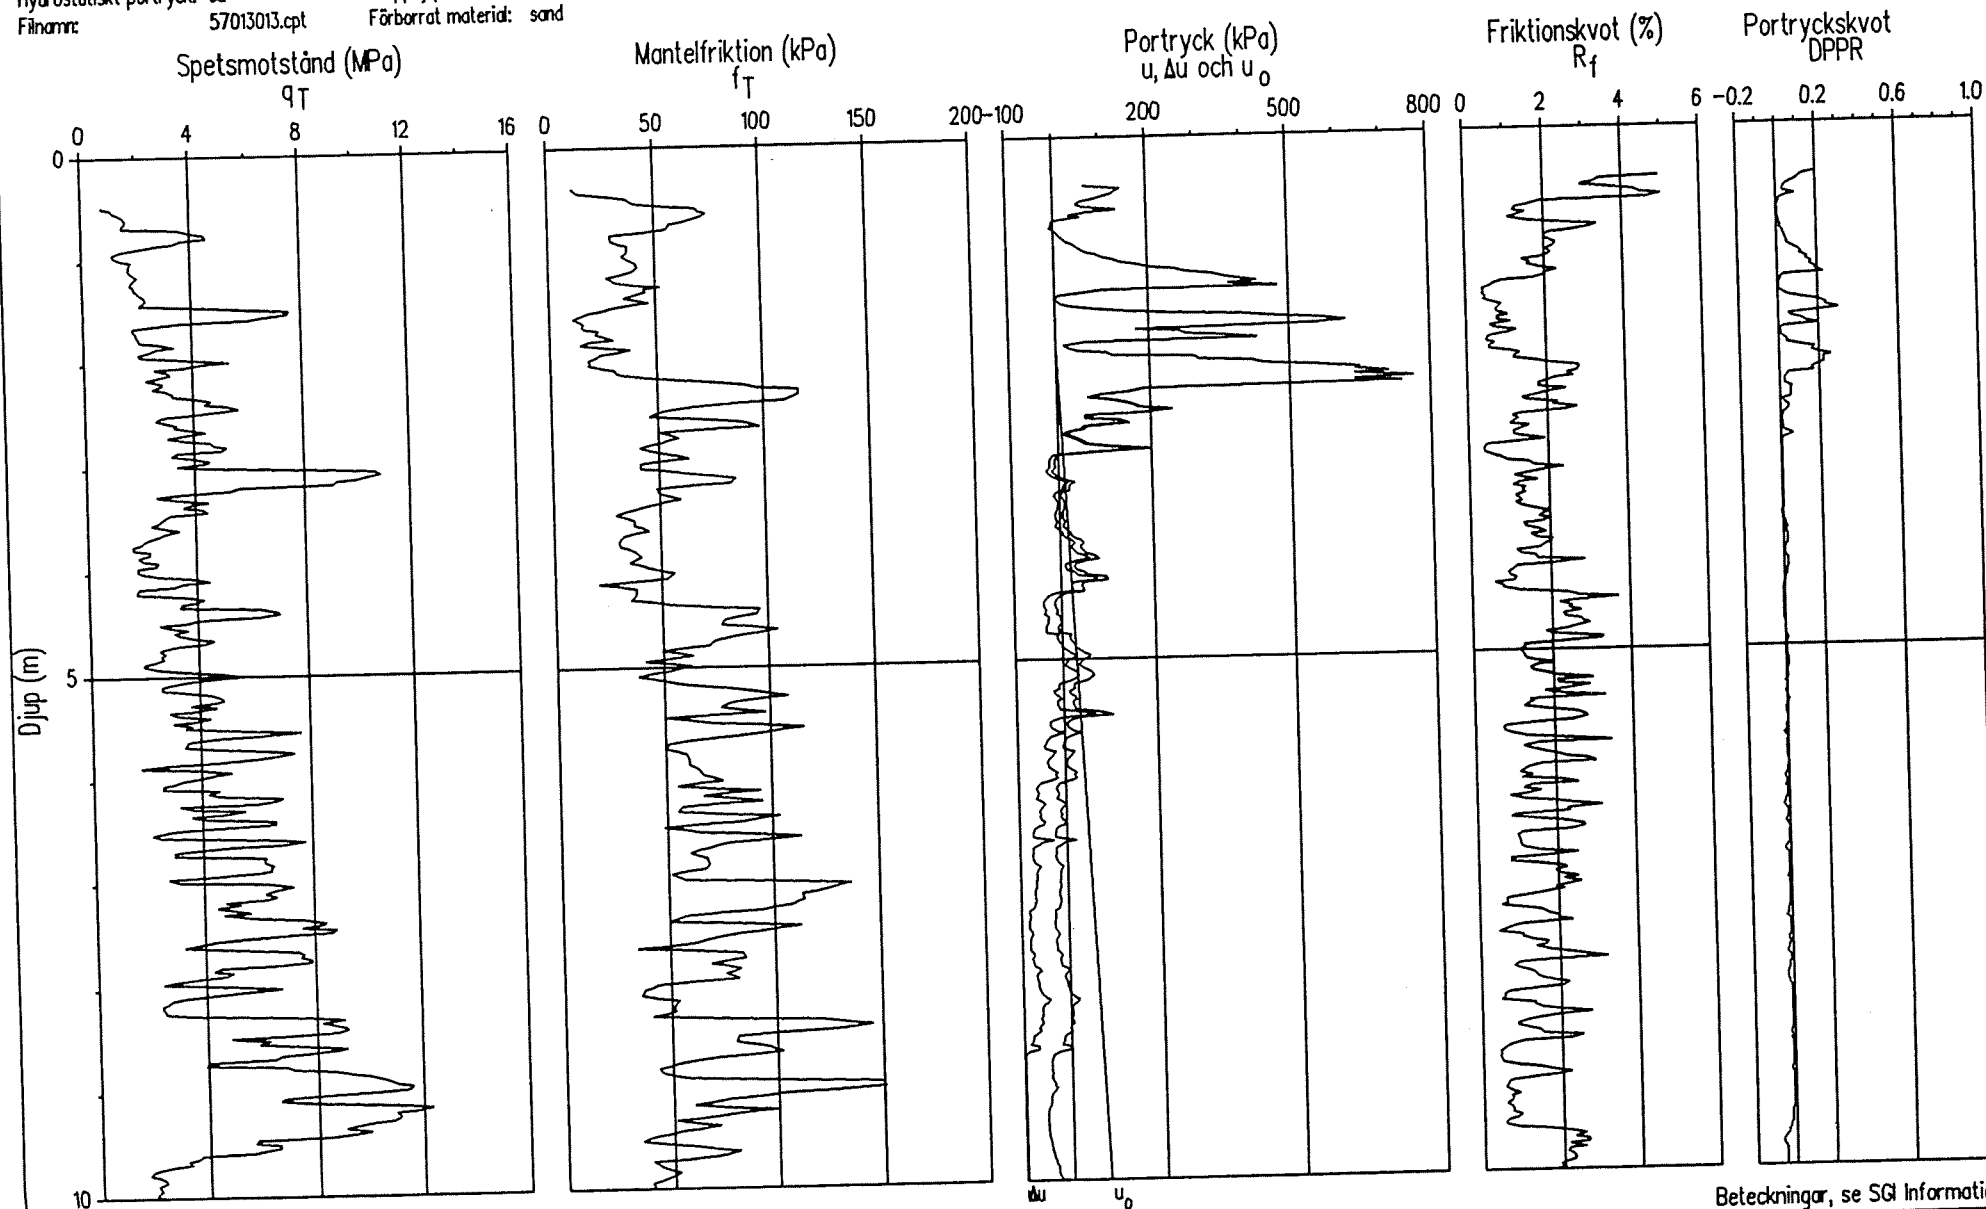
Blad 2  
Datum 981207  
Bilaga  
Operatör  
Godkänd

Läge/nivå: +47.1 Grundvattenyta: 2.00 m u my. Ultrastning:  
Referensnivå: +47.1 Förborringsdjup: 0.50 m Stopp i sondering:  
Porttrycksmätning: Ja Startdjup: 0.50 m  
Hydrostatiskt porttryck: Ja Stoppdjup: 10.68 m Observationer:  
Filnamn: 57013013.cpt Förborrat material: sand

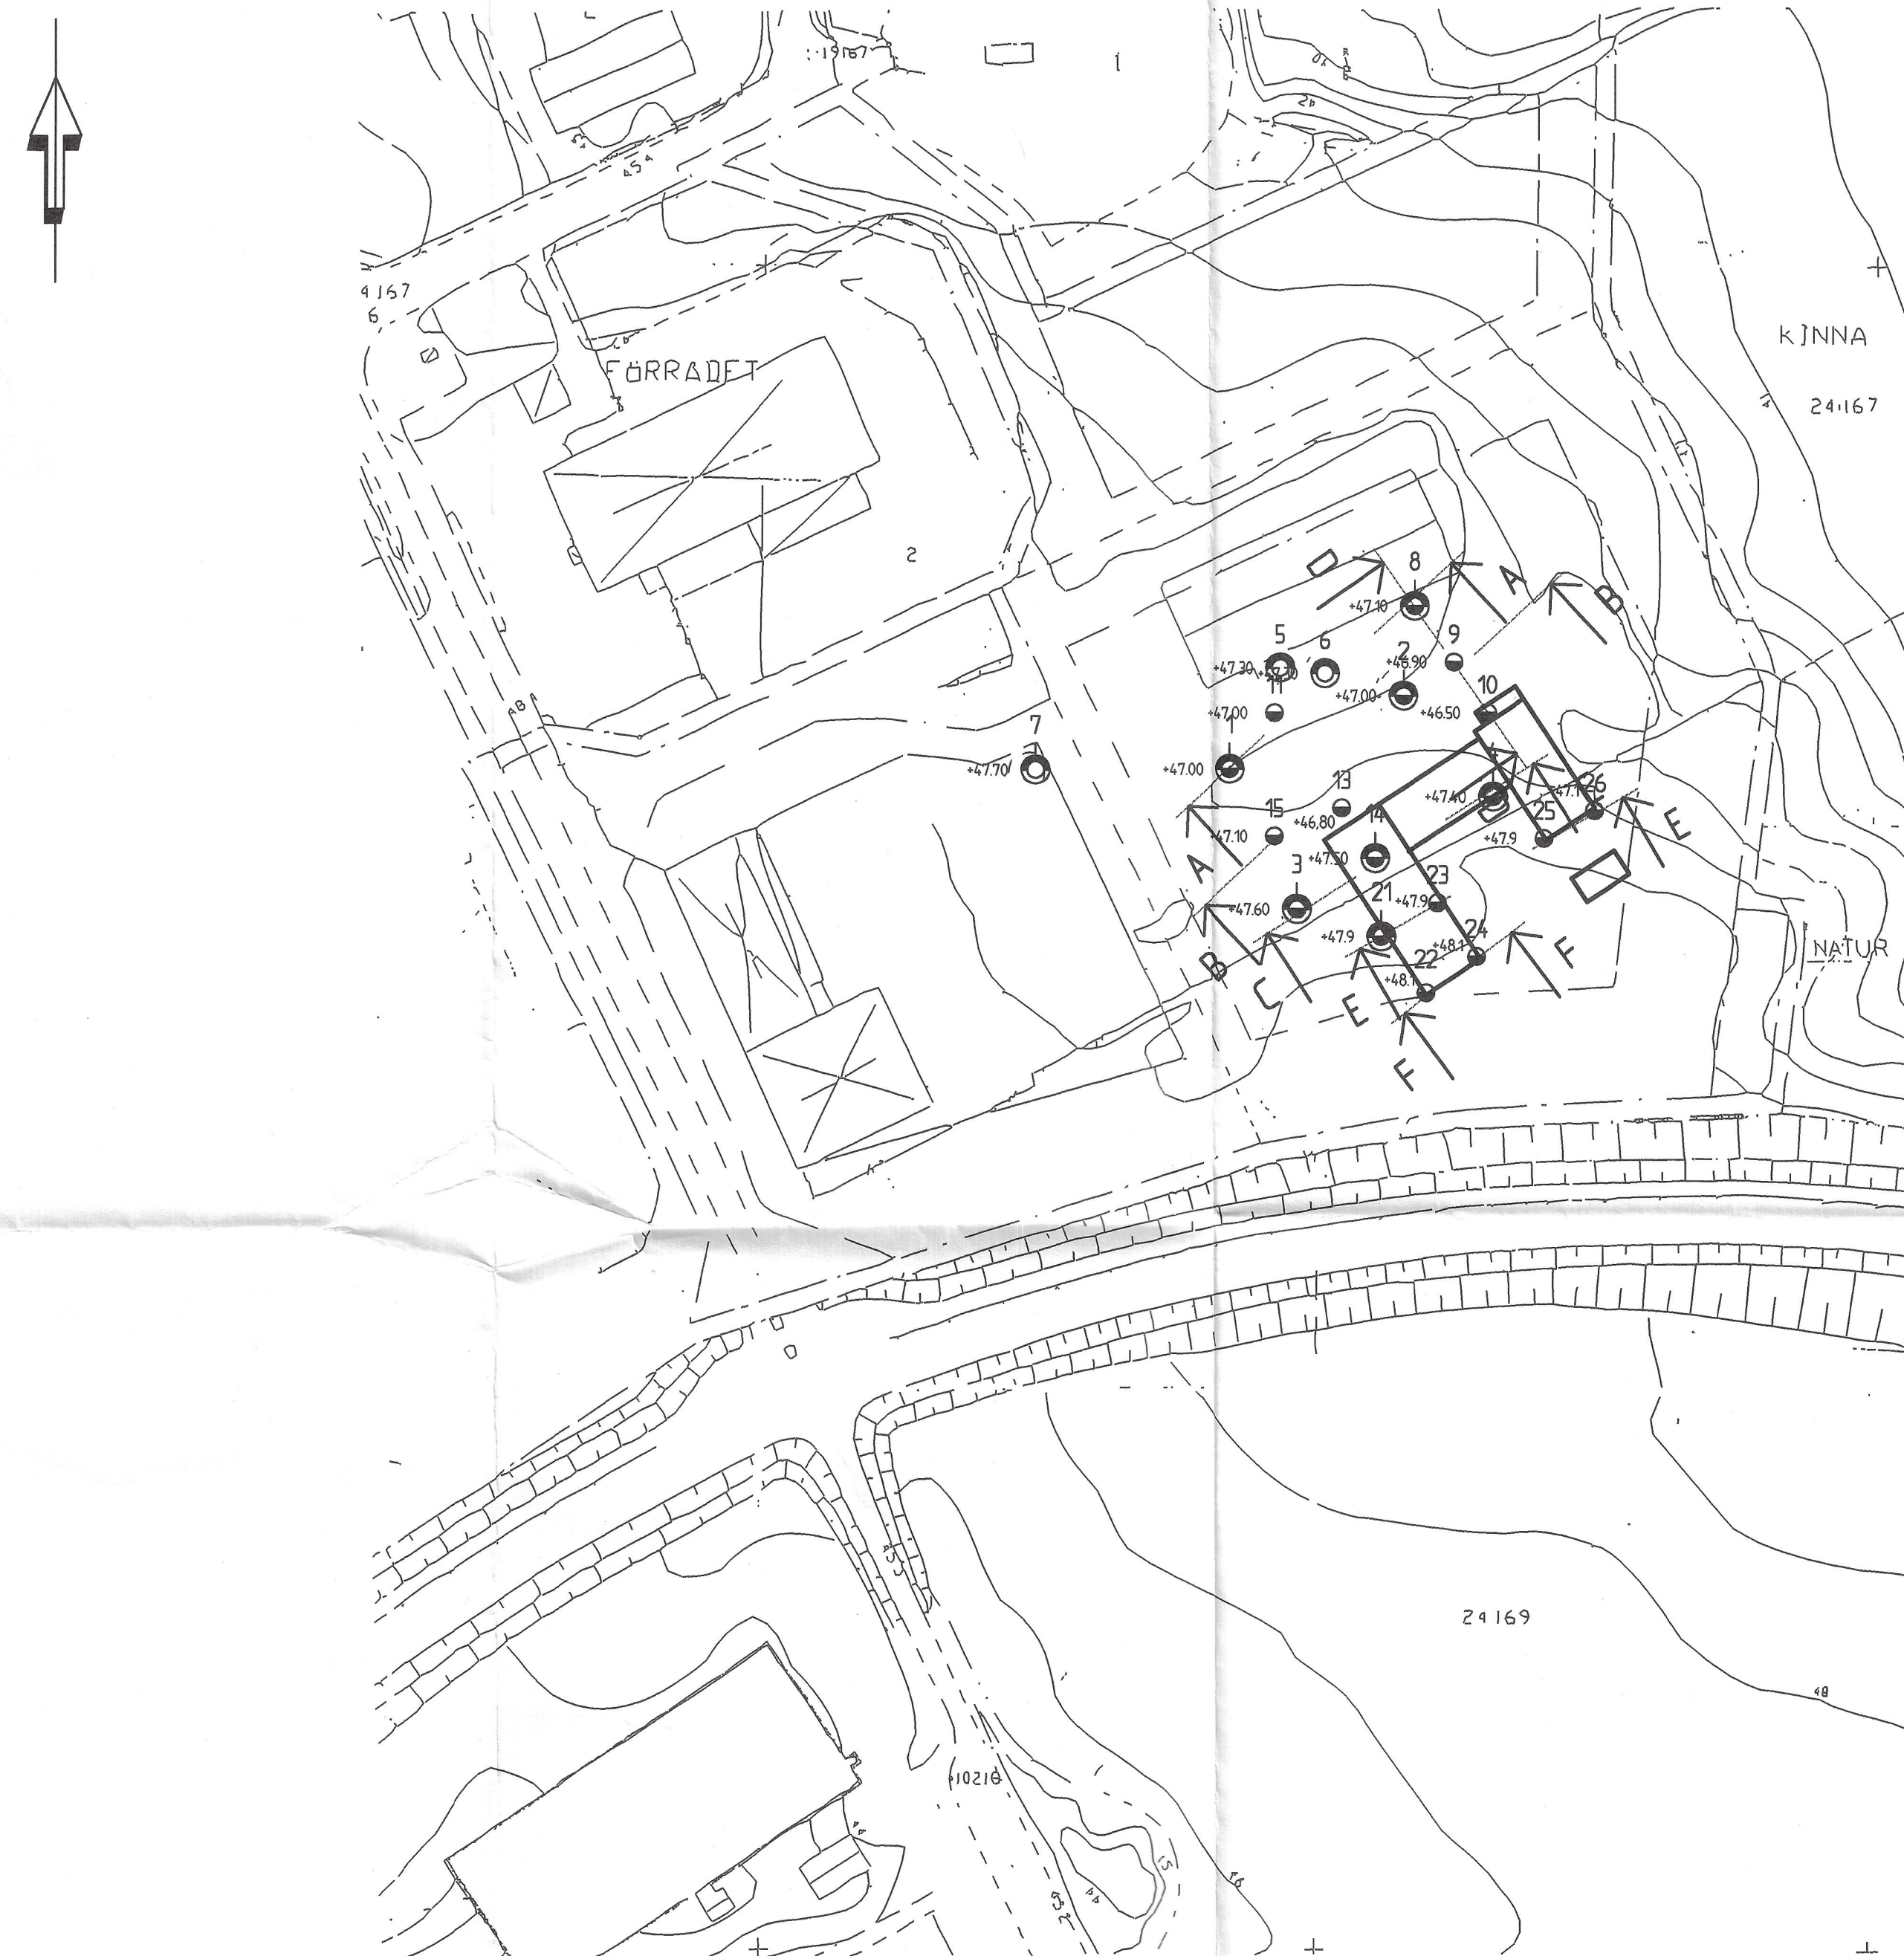
PLAN  
1:1000

| REV | ANT | REVIDERINGEN AVSER | SIGN | DATUM |
|---|---|---|---|---|
| HALMSTAD | DATUM | 1998-12-10 | PROJEKTNR<br>570130-02 | RITNINGSNUMMER<br>G 1:1 |
| AB SVENSK BILPROVNING<br>KINNA 24:167, NÄS, MARKS KOMMUN<br>NYBYGGNAD PROVNINGSANLÄGGNING<br>GEOTEKNISK UNDERSÖKNING<br>PLAN | | | | SKALA 1:1000<br>REV<br>A |

De geotekniska undersökningarna redovisas på ritning G1:1 - G 1:4 samt på bilaga 1, 2 och 2A, sammanställning av laboratorieundersökningar och bilaga 3 redovisning och utvärdering av utförd Cpt-sondering.
