**Marks kommun**

**Sätla 4:2 mfl öster om Ramdalsvägen**

## **Geoteknisk undersökning: PM beträffande geotekniska förhållanden**

**GF KONSULT AB**  
Geoteknik

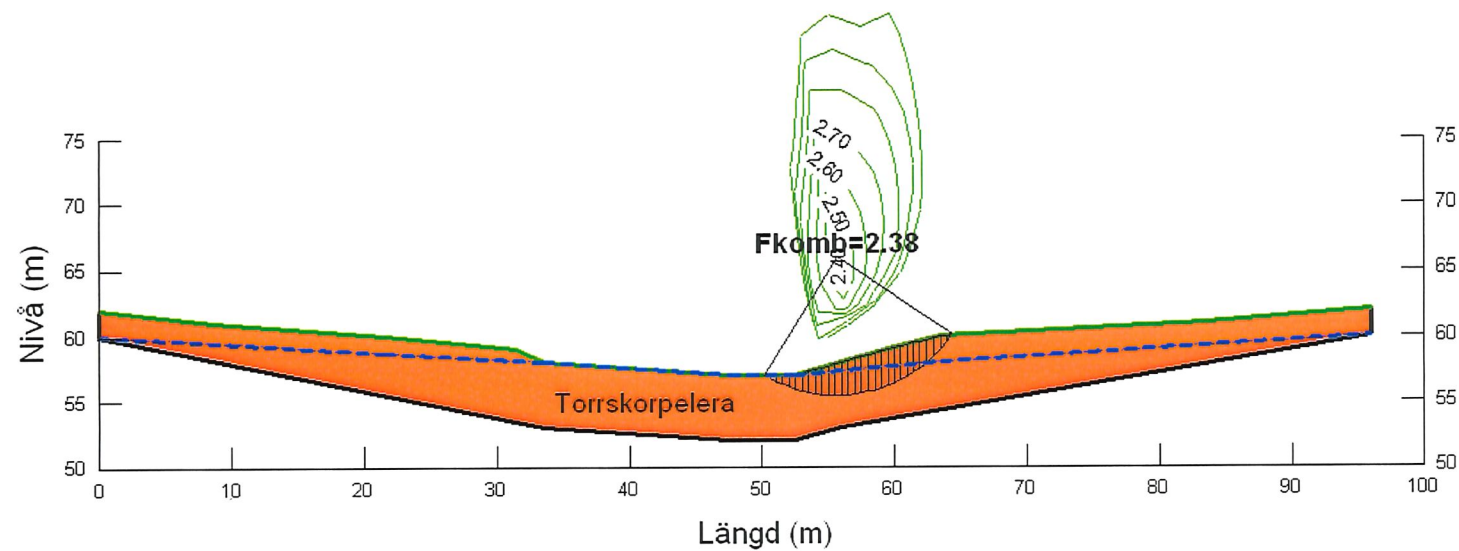
**Sätla 4:2 mfl, Marks kommun**  
**Stabilitetsberäkning**  
**Sektion B - östra slänten**  
**Kombinerad analys**

Description: Torrskorpelera  
Model: CombinedSFnDepth  
Wt: 18  
Phi: 30  
Cu-Top of Layer: 30  
C/Cu Ratio: 0.1

| Sektion | Beräknad säkerhetsfaktor | |
|---|---|---|
| B <sub>östra</sub> | 3,4 | 2,4 |
