## Sätla 5:3 Detaljplan Marks kommun

## Undersökning för detaljplan PM – Geoteknisk utredning

Datum: 2007-05-09  
 Uppdrag: 22170052  
 Handläggare: Edina Smlatic  
 Granskat: Henrik Lundström

**Undersökning för detaljplan  
RGeo (Rapport Geoteknik)  
(OBS ! Enbart fält- och laboratorieundersökningar)**

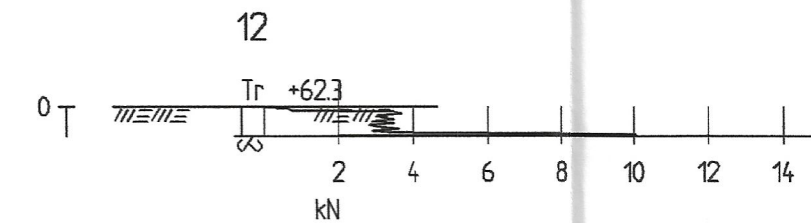
RITNINGEN GÄLLER ENDAST GEOTEKNISK INFORMATION  
FRÅN UTFÖRDA UNDERSÖKNINGAR.

Enstaka borrhål

G2
