Uppdrag: Hyssna Melltorp

Projekterings PM Geoteknik

Uppdrag  
Hyssna Melltorp  
Uppdragsnummer  
784933  
GNR  
G20065  
Beställare  
Furukullen Förvaltning AB  
Beställarens referens  
Markus Furby

Datum  
2020-05-20  
Revidering

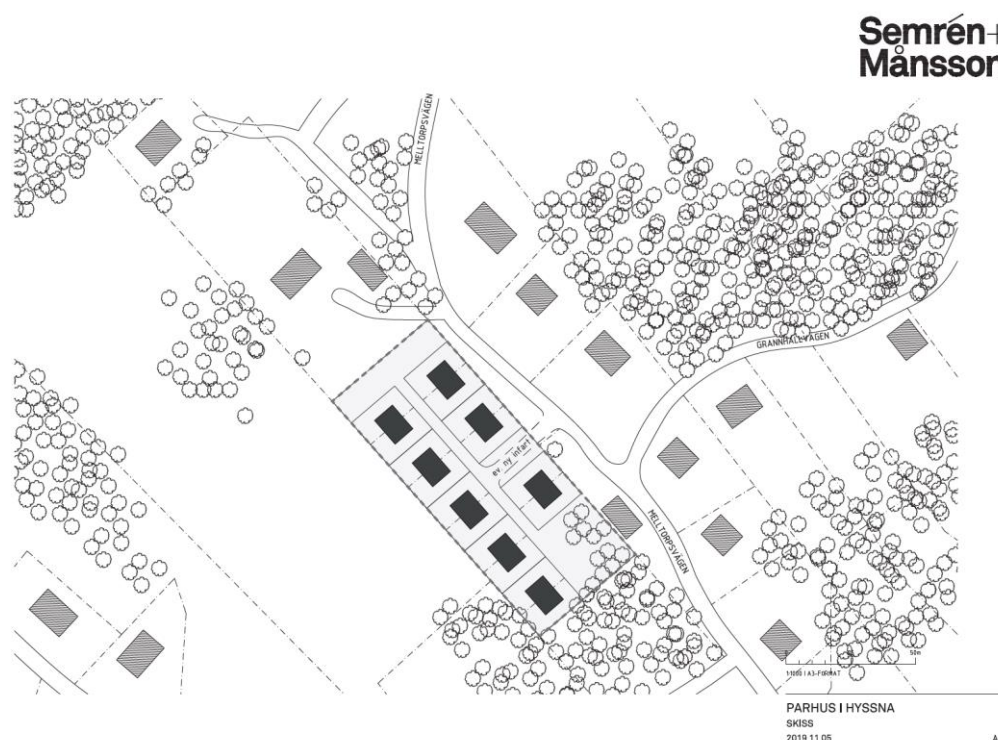
Figur 4-1 Skiss situationsplan. Upprättad av Semrén+Månsson 2019.

Vid tidpunkten för den geotekniska utredningen fanns begränsad information om framtida marknivåer och byggnaders placering. Se preliminär situationsplan i Figur 4-1 tillhandahållen av beställaren.
