**Melltorp Fastigheter AB**

# **Hyssna, del av Melltorp 3:5**

**Dagvattenutredning  
Rapport**

**Göteborg 2020-10-19  
Adam Björk  
Göran Andersson**

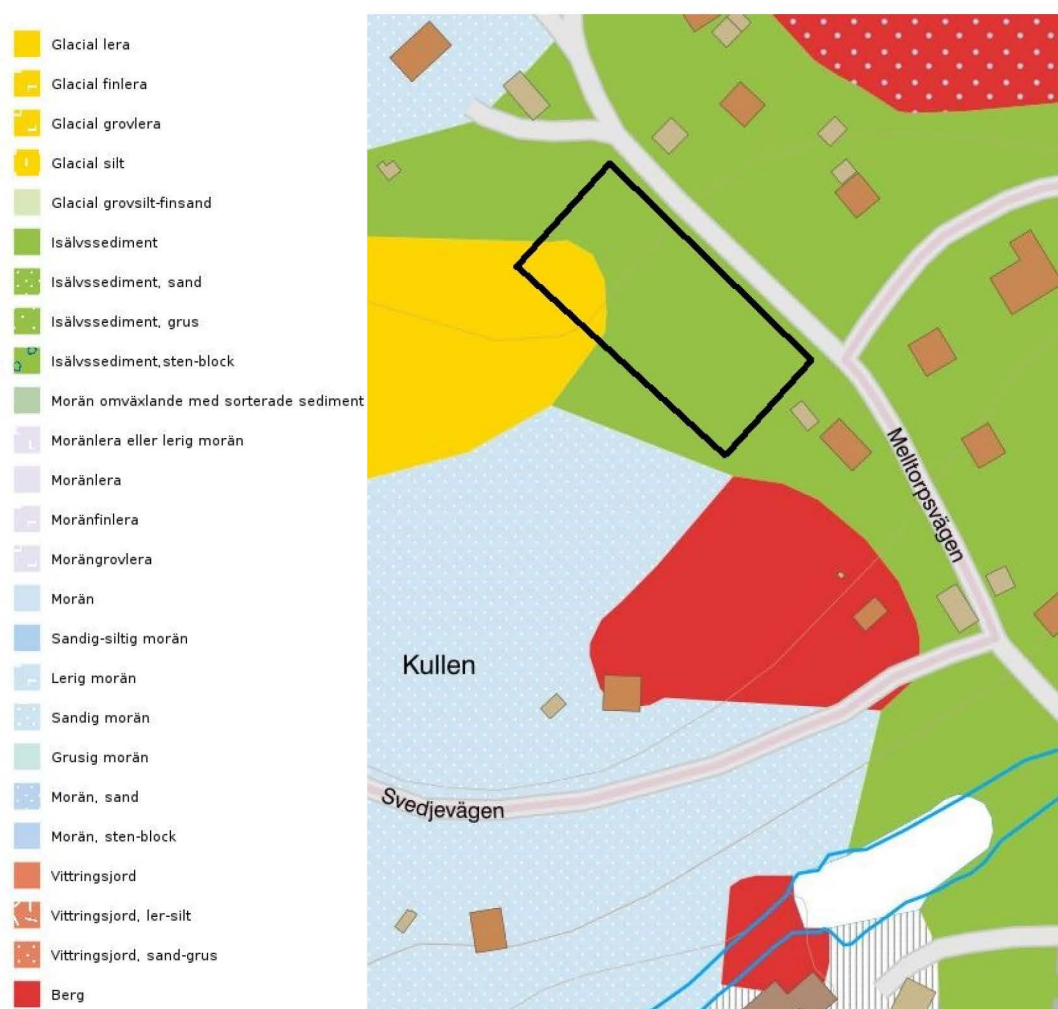
Figur 2 – Figuren visar jordartstyper i och omkring planområdet som till mesta del består av isälvssediment.

Enligt SGU:s jorddjupskarta varierar jorddjupet mellan 0 och 10 meter. Enligt SGU:s jordartskarta består de ytliga jordlagren av berg i den sydvästra delen av området, glacial lera i den nordvästra delen av området samt sandig morän och isälvsediment, se Figur 2.

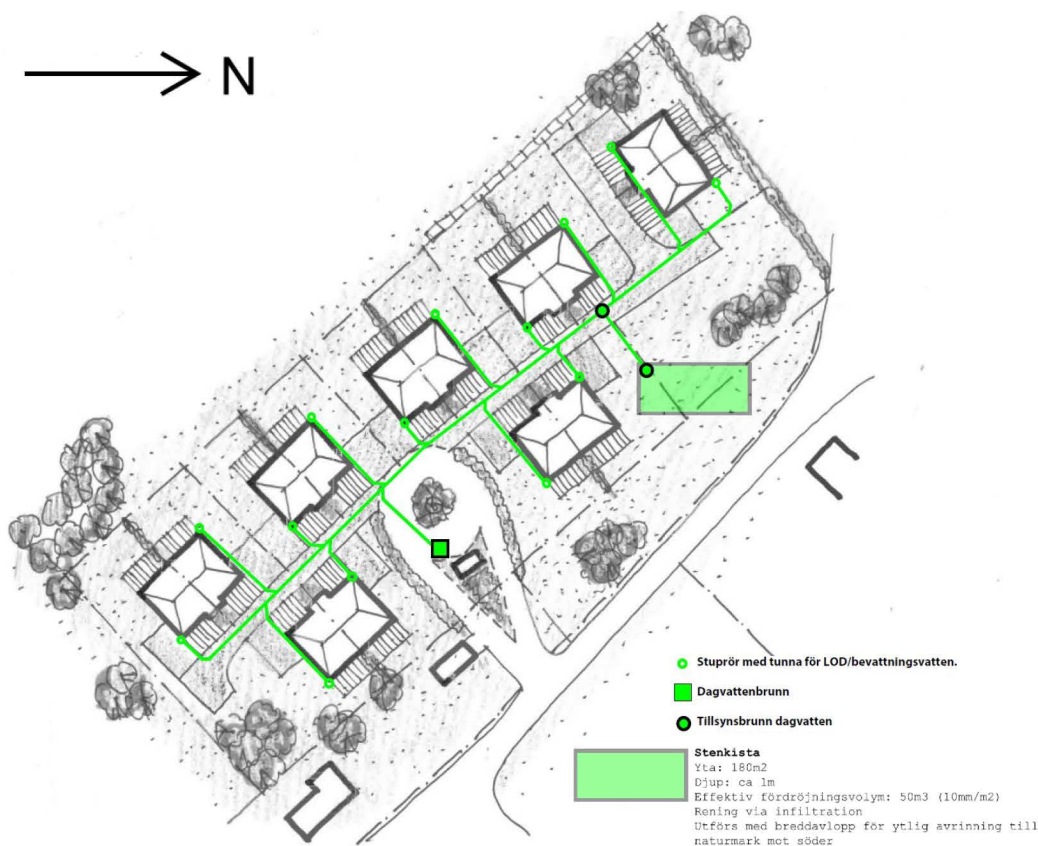
Figur 5 - Visar urklipp från situationsplan och principer för den föreslagna utformning av dagvattensystemet efter exploatering

De tillkommande takytorna avvattnas via hängrännor och stuprör anslutna till samlingsledning för dagvatten. Samlingsledning utförs med självfall för transport i nordvästlig riktning, avslutas i en tillsynsbrunn för renbarhet innan anslutning till ett underjordiskt fördröjningsmagasin. Magasinets kontaktytor med marken utförs permeabel för möjliggörande av infiltration. Den effektiva fördröjningsvolymen föreslås uppgå till ca 60 m<sup>3</sup>.

Avvattning av övriga hårdgjorda ytor, bortsett från infart och vändplats som utförs med brunn, föreslås utföras med permeabla material såsom armerat gräs samt med en höjdsättning för avrinning mot gröna ytor. Detta skapar goda förutsättningar för infiltration.

Vid bedömning av översvämningsrisk till följd av kraftiga skyfall måste hänsyn tas till marknivåer med hög- respektive lågpunkter. En god ytlig avrinning bedöms vara möjlig med en genomtänkt höjdsättning där avrinning i första hand sker mot Melltorpsvägen och i andra hand mot mark i väst och sydväst. En skiss med den föreslagna dagvattenhanteringen kan ses på figur 5.
