# Blåsugan 4, Kinna, Antikvariskt yttrande för detaljplan

Linda Lökvist, kommunantikvarie 2018-01-29

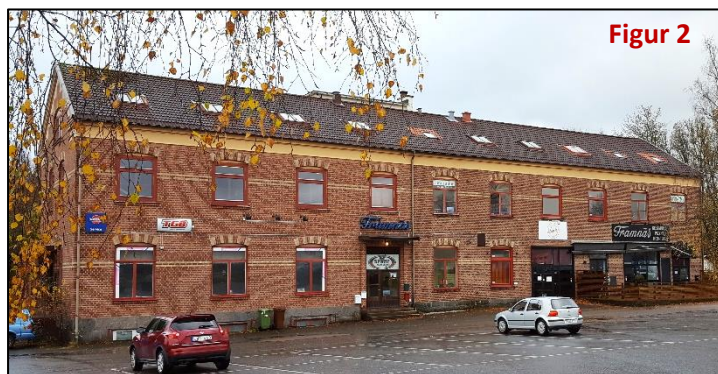
**Figur 2**

Den ursprungliga byggnaden Framnäs är uppförd i 2 ½ våning i rött tegel med ljusare murbruk. Fönstren kröns av segmentbågade fönstervallar med markerad valvmurning i gult och rött tegel och omfattas av fönsterkarmar i engelskt rött (fig 2). Östra gaveln har en bredare båge och ett

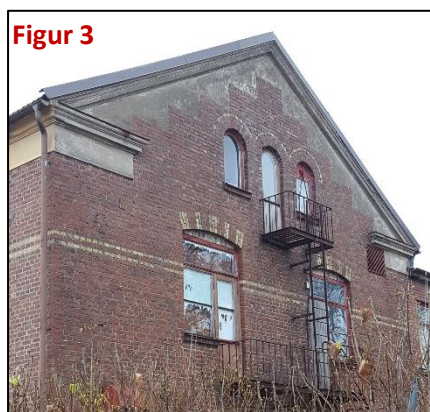
**Figur 3**

dubbelfönster under taknocken (fig 13), medan de tre vindsfönstren på västra gaveln är rundbågade och har förmodligen ursprungligen haft spröjs (fig 3). Det mittersta fönstret sitter i en balkongdörr, som leder ut till den rostiga brandstegen. Fönstren i övrigt är av typen T-postfönster, där de ursprungliga fönstren har en spröjs i vardera nedre luften. Flera fönster har dock bytts ut och saknar ofta både mittpost och spröjs.

Runt taket löper också en profilerad takgesims i ljusgul puts, under vilken murning och putsen tecknar konturerna av en trappstegsgavel (fig 3 och 13). Sadeltaket är klätt i svarta takpannor och

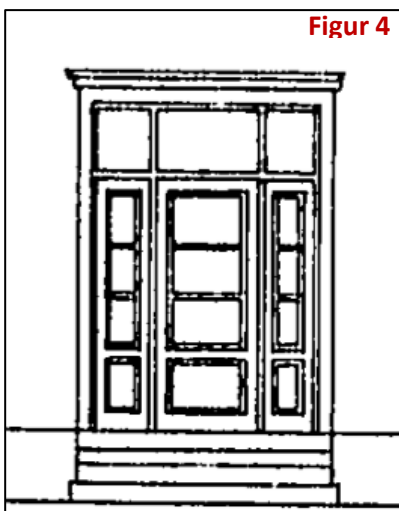
Huvudentrén nås via en låg trappa i huggen sten (fig 5). Entrépartiet stämmer inte riktigt med ritningen från 1938, där dörren haft profilerade spegelglas och varit omgiven av sidofönster på vardera sida samt stora överljusfönster (jämför med fig 4). Omfattningen var rak med profilerad övre list. Nuvarande dörr är utformad av 1960-70-talsstil med glaspartier och överljus

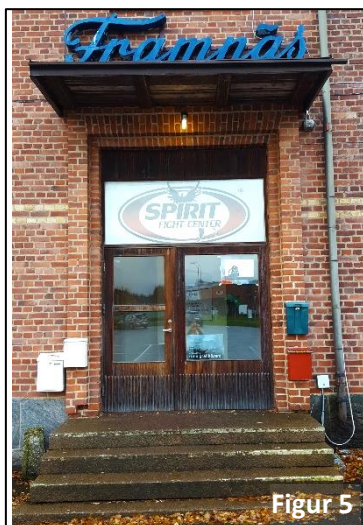
infattade i mörkt trä och sparkskydd i svart räfflat gummi. Entrén är markerad med utskjutande omfattning i tegelmurningen.

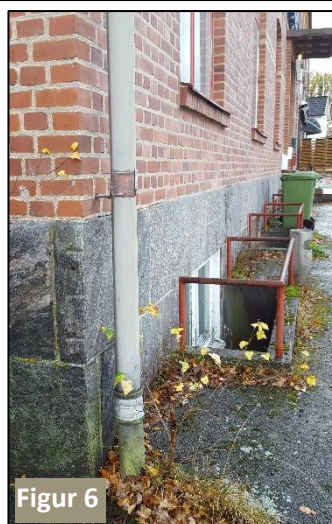
Östra delen av huvudbyggnaden rymmer också en källarvåning i den ursprungliga byggnaden. Ljusinsläppet löstes med engelska källarfönster (fig 6 och 7). På östra gaveln har också en lastbrygga med skärmtak byggts till, här finns också en stor dörröppning, som i dagsläget ser ut att vara igensatt (fig 13). På södra långsidans takfall bryter det vitputsade trapphuset med röda fönsteromfattningar igenom, detta tillkom ca 1950 (fig 8 och 9). Grunden utgörs av huggen sten. Tillsammans skapar stengrunden, tegelfasaden och putslisten under taket en speciell materialverkan, som utmärker många av arkitekten Lars Kellman byggnader, även exempelvis skolor och tingshus.

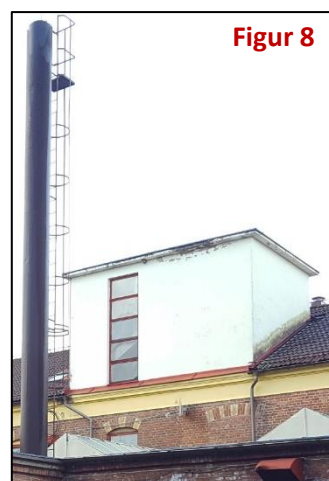
Den östliga tillbyggnaden är byggd i en våning med en liten takgesims markerad med översta tegelskiftet (figur 8). Fönstren har fyrlyftade fönster, vars omfattningar är engelskt röda. På baksidan

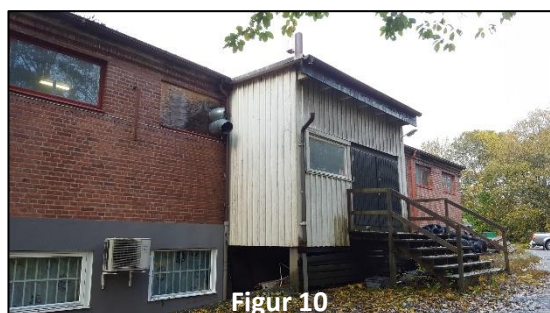
vetter två stora dubbla verkstadsportar. Ytterligare tillbyggnad i rött tegel ansluter i liknande utformning med ett entréparti i vit locklistpanel och mörkbrun dubbeldörr (fig 10).

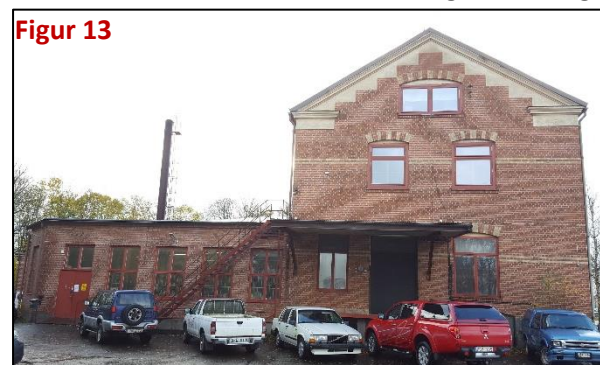
Figur 13

I Mark har han bland annat ritat tingshuset i Skene, Parkskolan och Fritslaskolan. Kellman ritade också många textilindustrier i både Borås och Mark. Så kallade "Kellmanbyggnader" innebär att fabriksbyggnaderna var byggda i tegel med omsorg kring fasadernas tegelornamentik och försedda med sadeltak. Ytterligare signum för Kellman var trappstegsgavlar, i Framnäsfabriken antytt genom tegelornamentikens avslut mot gavelns takfall (fig 13). Ett annat signum är också hans val av olika material för att

- 1938 gavs bygglov för tillbyggnad i en våning på baksidan, denna skulle fungera som garnmagasin (fig 15).
- 1945 tillkom den låga lagerlokalen i nordöst, som senare har fungerat som verkstad (fig 13 och 14). Den har i sin tur byggts ut bakåt, också i rött tegel. Skärmtaket beviljades bygglov 1979 (figur 9).
- 1950 inkom förslag på ny tillbyggnad för väveri i två våningar på baksidan. Den andra våningen byggdes dock till efter dessa ritningar först 1965 (fig 16 och 17).
